1号機 PCV水位低下に関わる関連パラメータ推移

【報告の概要】

1. 降雨と物揚場排水路PSFモニタの状況

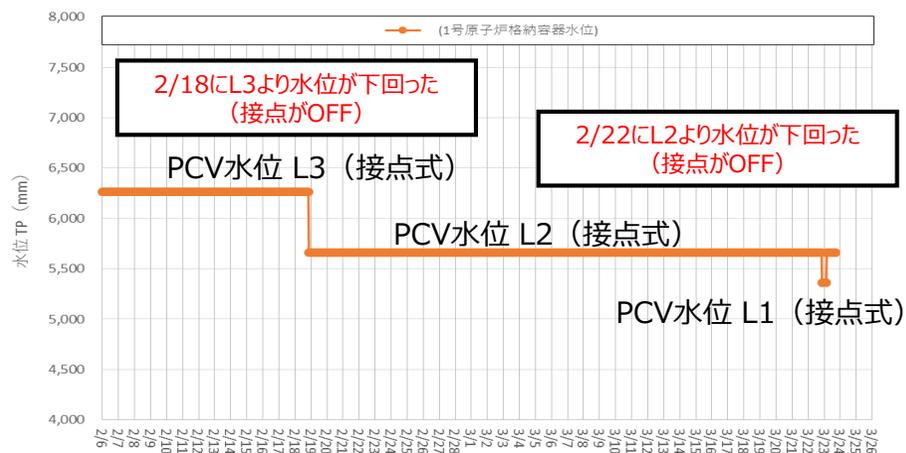
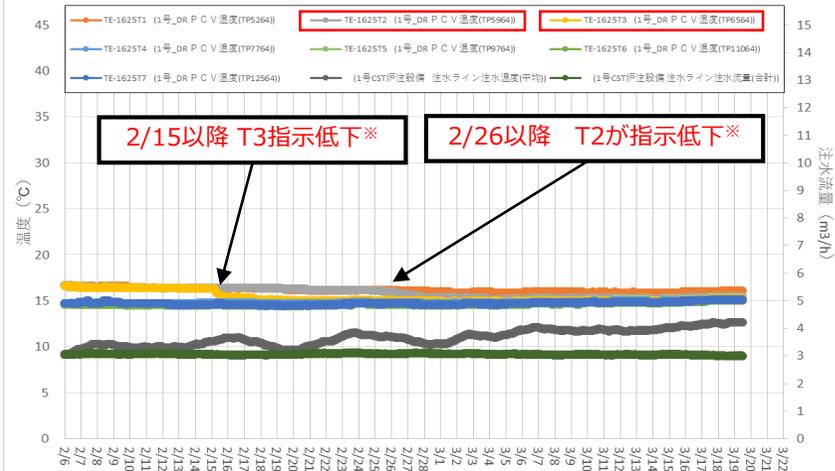
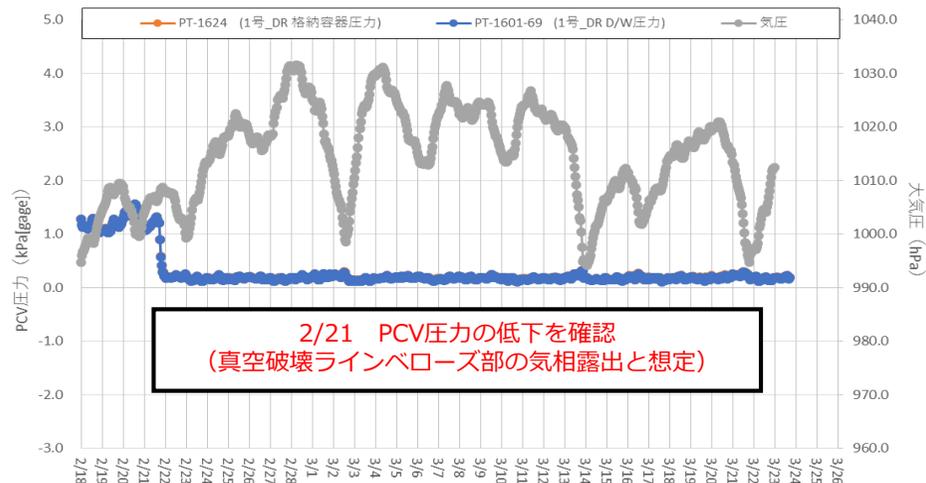
※ PCV内の温度は、過去の実績から、液相（水没状態）の方が気相（露出状態）と比較して、数℃程度高いことがわかっており、温度計が露出したものと推定

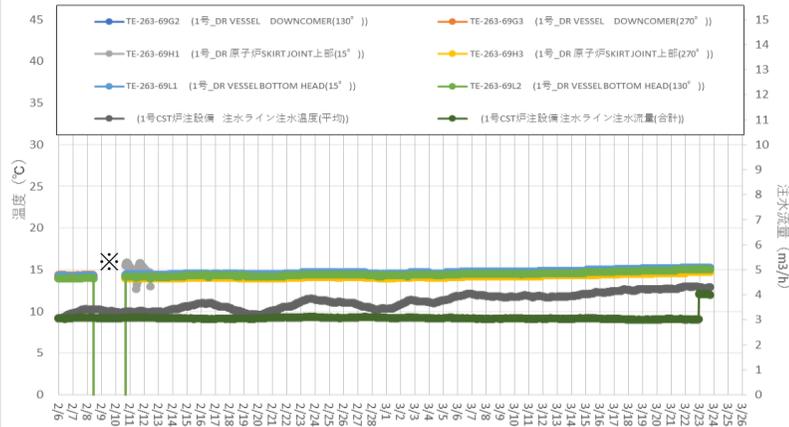
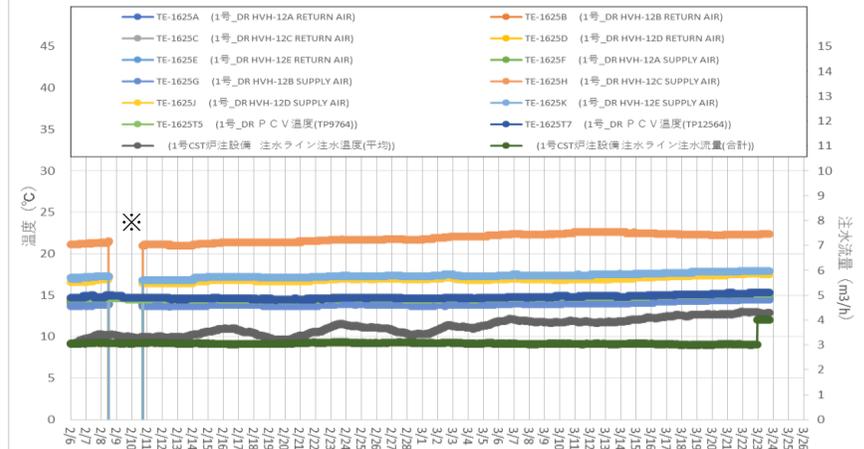
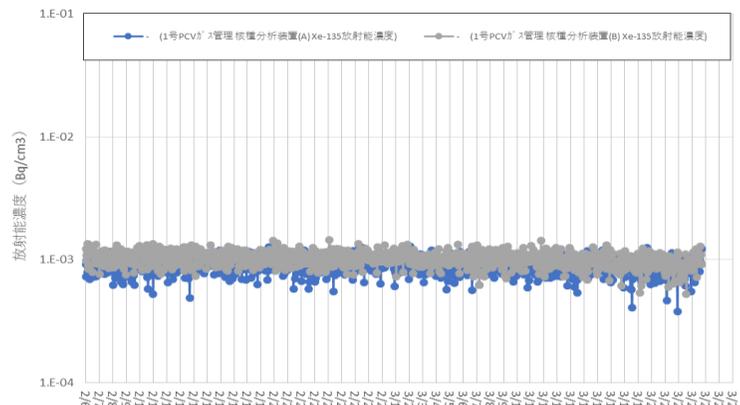
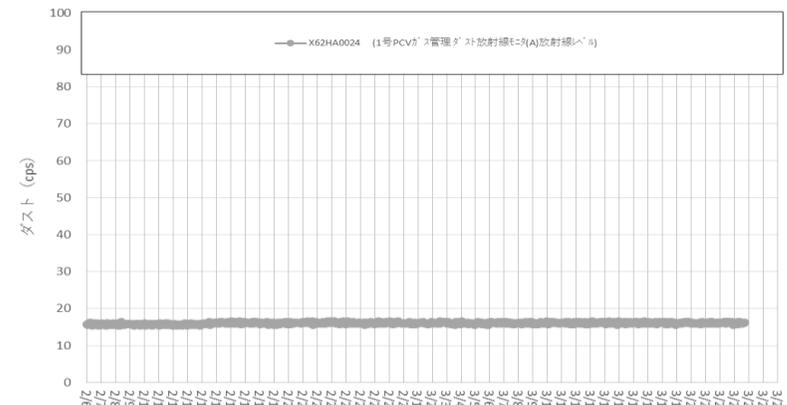
▶ 各種パラメータを確認した結果、PCV水位低下以外は有意な影響はないと評価

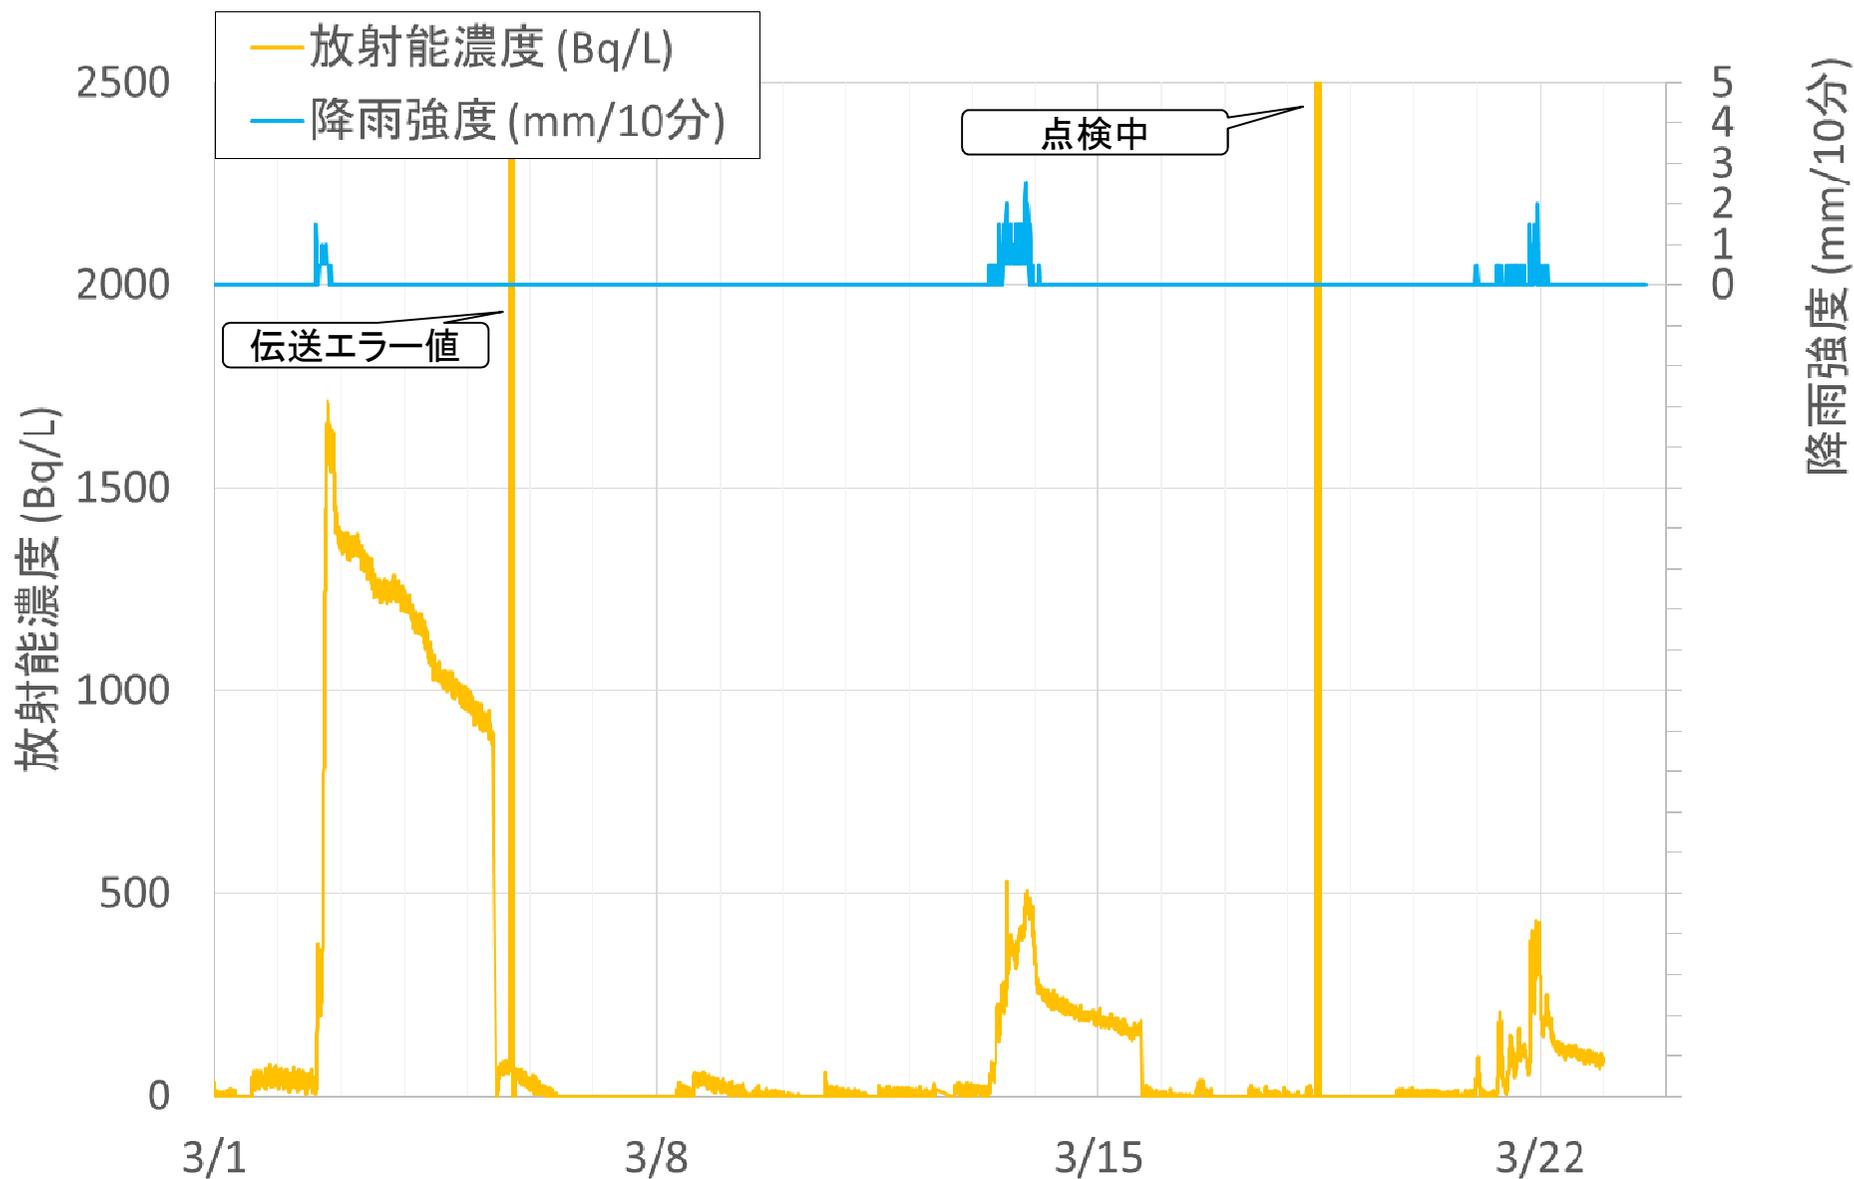
- 3月2日に発生した物揚場排水路PSFモニタ放射能高警報の原因調査のため、3月21日～22日にかけて物揚場排水路の上流側周辺エリアにおける排水を採取し「一時保管エリアW2」の全β放射能濃度が有意に高いことを確認した。
- 一時保管エリア周辺の汚染状況をサーベイしたところ、舗装された箇所の上にβ汚染が有意に高いゲル状の塊を発見した。
(一時保管エリアW2のβ汚染最大地点では、
 γ : 0.015 mSv/h、 $\gamma+\beta$: 5 mSv/h)
- 本調査の結果から、「一時保管エリアW2」に物揚場排水路モニタの放射能濃度上昇要因の汚染源があると推定している。

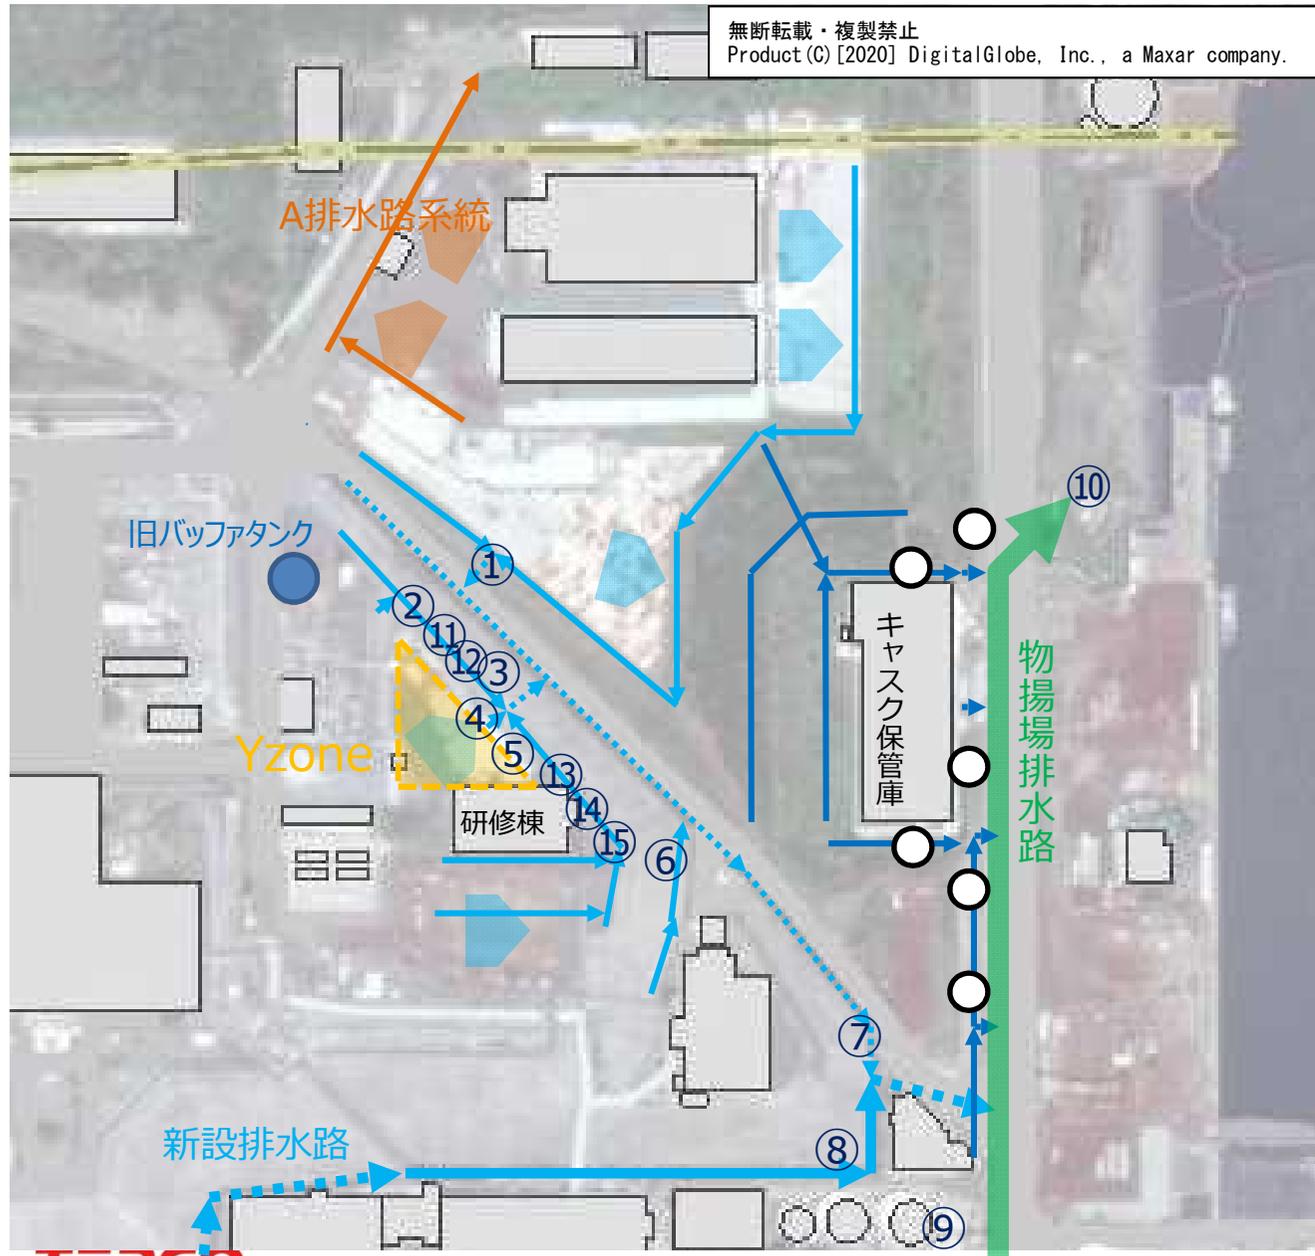
2021.3.21降雨時採取地点

- ①排水溝（一時保管エリアより）
- ②排水溝
（バフアタンクエリア排水溝との合流後）
- ③排水溝
（②との合流後、④、⑤との合流前）
- ④排水溝
Y zone付近からの排水
- ⑤排水溝
（バス駐車場エリアからの排水、③、④との合流前）
- ⑥排水溝
（バス駐車場エリア及び法尻からの排水）
- ⑦排水溝 [自動採水器]
（①～⑥の排水、⑧との合流前）
- ⑧新設排水路 [自動採水器]
- ⑨排水路立坑内 [自動採水器]
（1号機側除去土嚢上流側）
- ⑩物揚場排水路 [自動採水器]
- ⑪地下水排水管 Y zone付近の地下水
- ⑫地下水排水管 Y zone付近の地下水
- ⑬地下水排水管（研修棟付近の地下水）
- ⑭地下水排水管（研修棟付近の地下水）
- ⑮地下水排水管（研修棟付近の地下水）

⑪、⑬～⑮は水がなかった

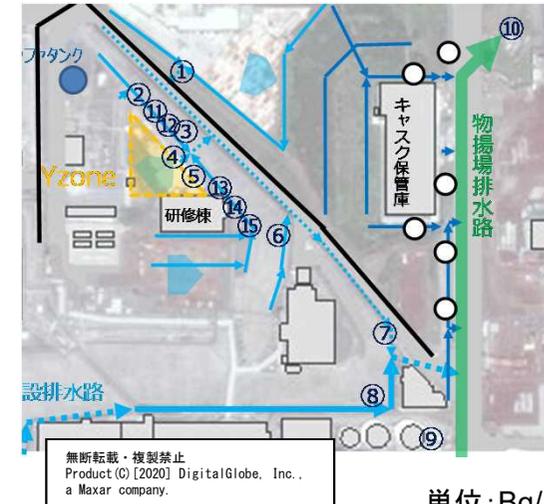
3-1. 各地点の測定結果

✓ 地点番号④一時保管エリアW2からの排水が全βで約1700Bq/Lでありβ/γ比で1000倍程度。

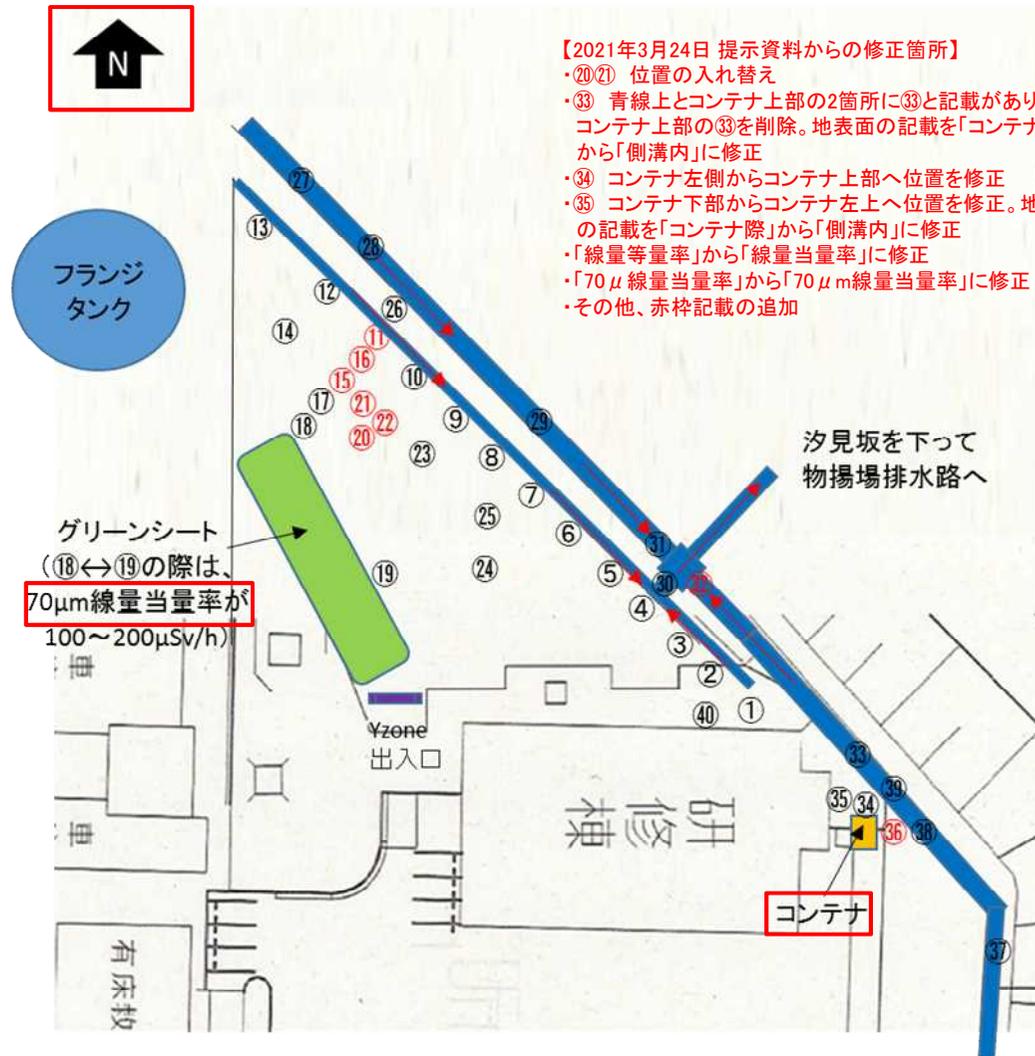
4. 一時保管エリア周辺のサーベイ結果

- ✓ 物揚場排水路上流側周辺エリアにおける排水溝等の汚染サーベイを実施
- ✓ 1cm線量当量率 (γ) に比べて70 μ m線量当量率 ($\beta + \gamma$) が有意に高い箇所を特定

- サーベイ結果より、一時保管エリアW2において1cm線量当量率 (γ) に比べて70 μ m線量当量率 ($\beta + \gamma$) が有意に高い箇所を特定
- 「一時保管エリアW2」のエリアに汚染源があると推定

- 一時保管エリアW2の汚染源の除去
- β 汚染が確認された箇所のシート養生

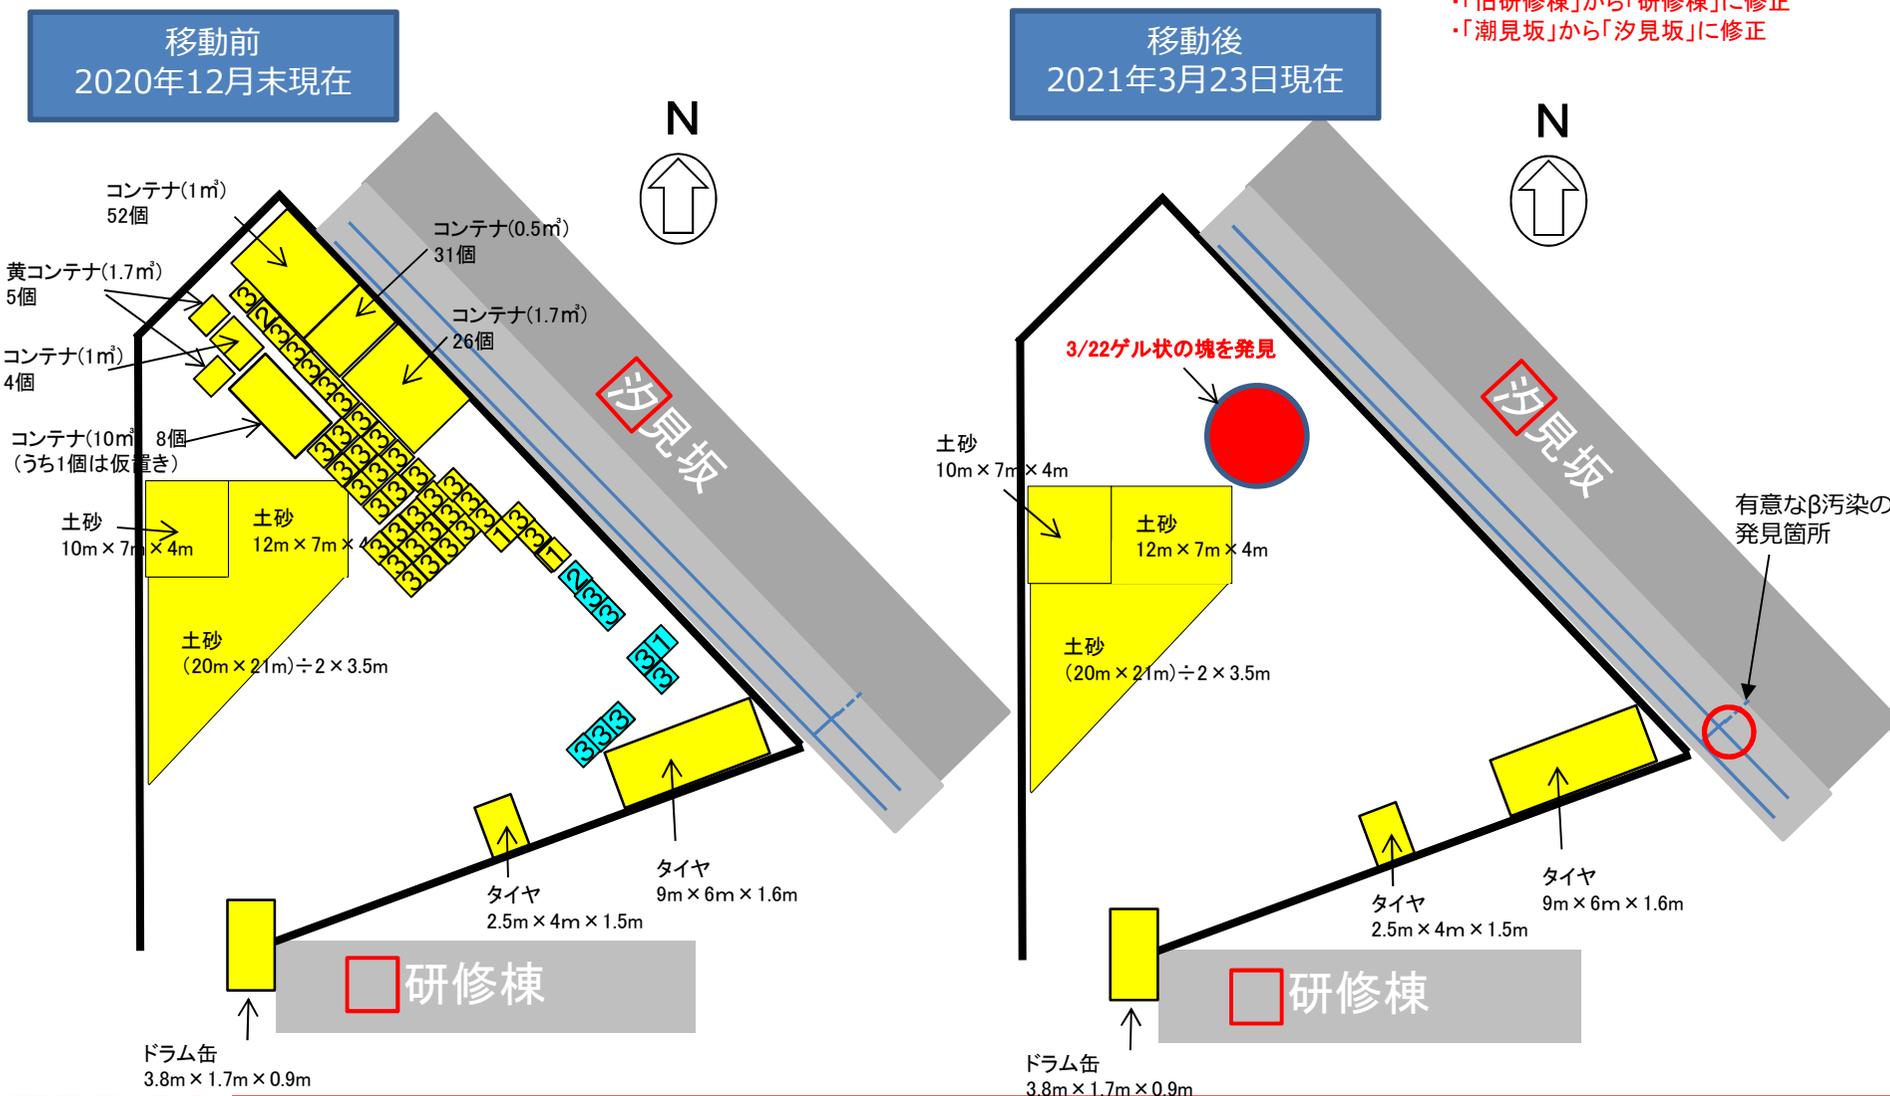
5. 一時保管エリアW2における廃棄物の保管状況

- 一時保管エリアW2の廃棄物保管状況は下記の通り。
- 2021年1月25日より，エリアW2から固体廃棄物貯蔵庫2棟へ廃棄物を移動開始。

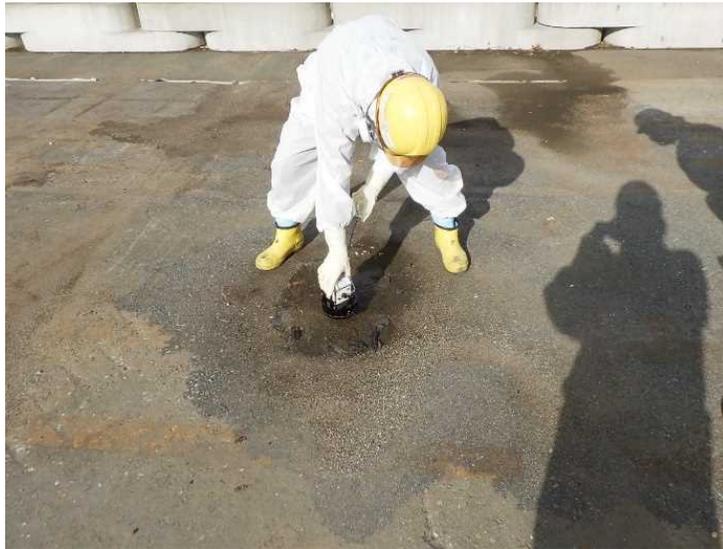
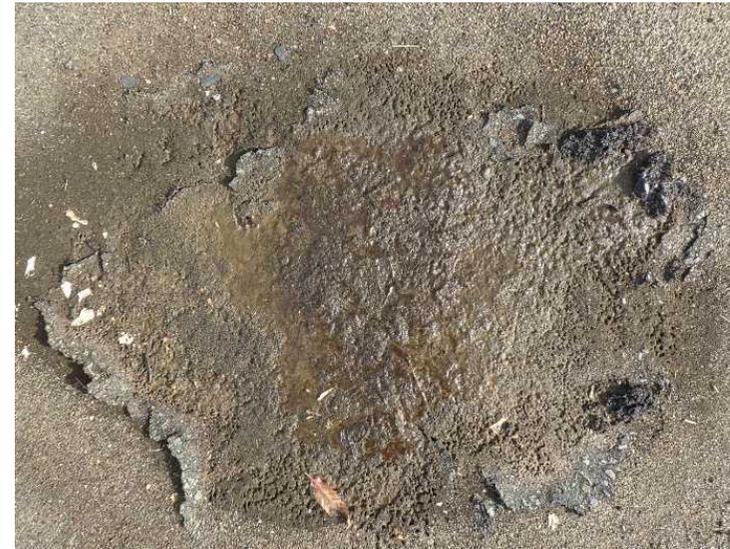
↓β汚染が見られたゲル状の塊

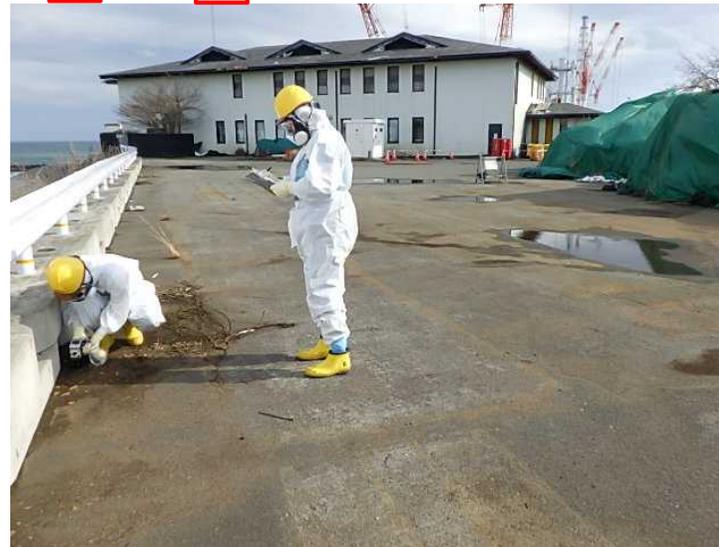
↓研修棟付近、一時保管エリアW2の様子
