東海再処理施設の安全対策に係る廃止措置計画認可変更申請対応について

ガラス固化技術開発施設(TVF)における固化処理状況について

— 結合装置の取付再調整に向けた対応状況 —

TVF 結合装置の取付再調整の状況について

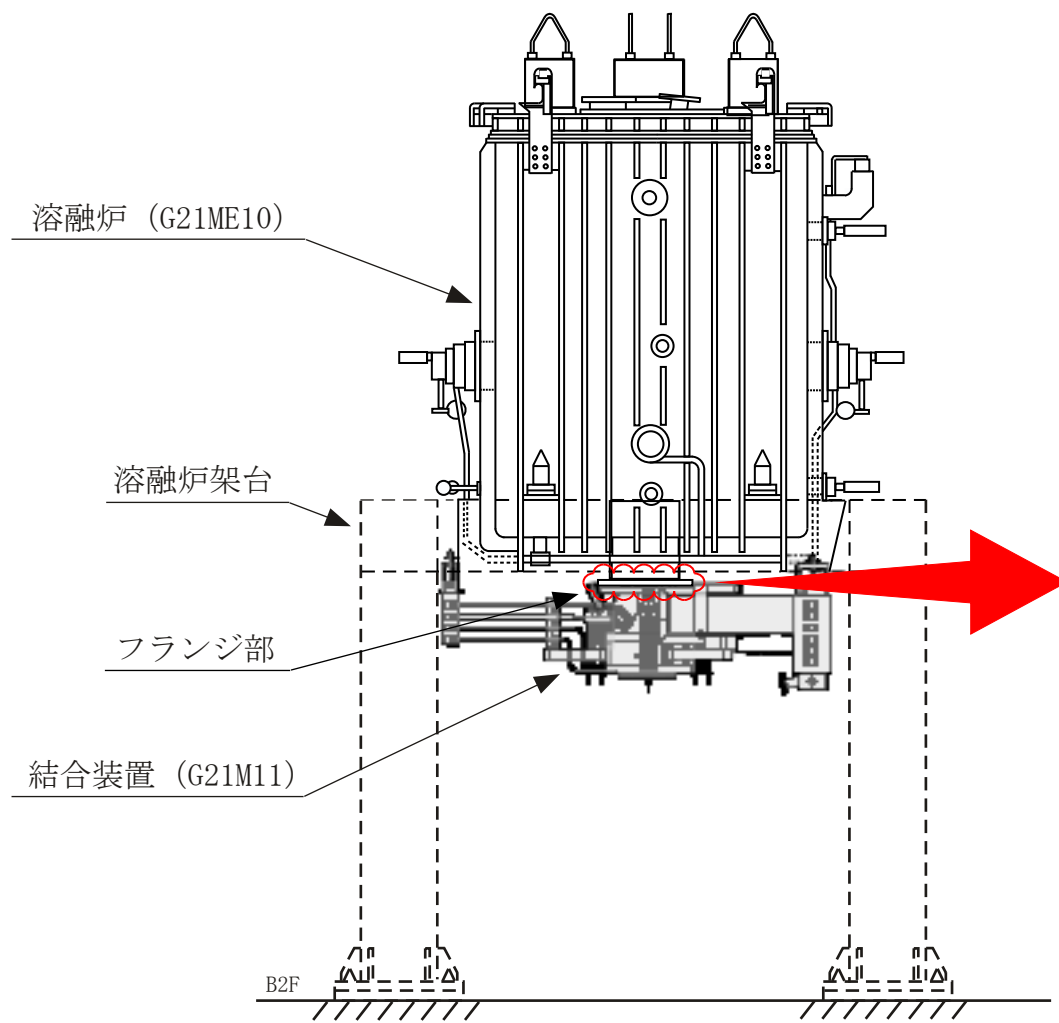
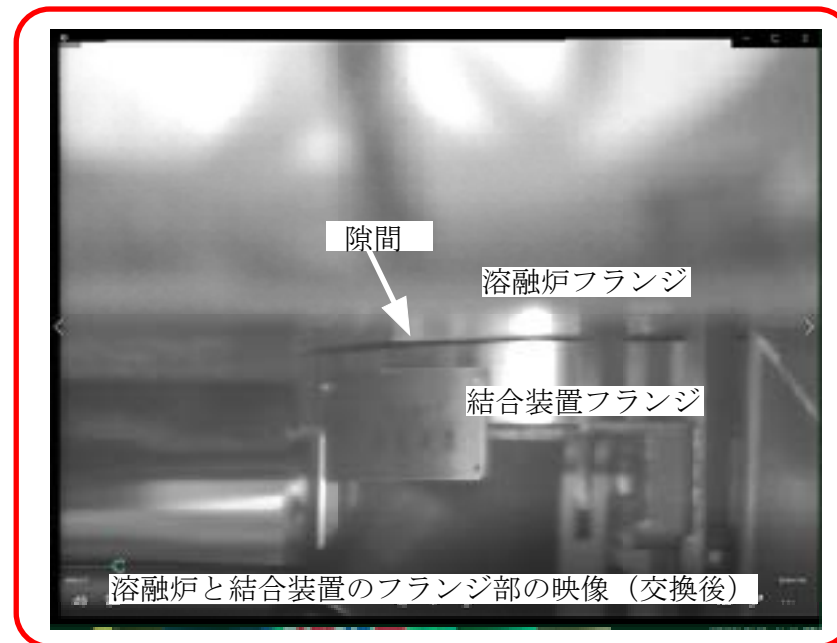
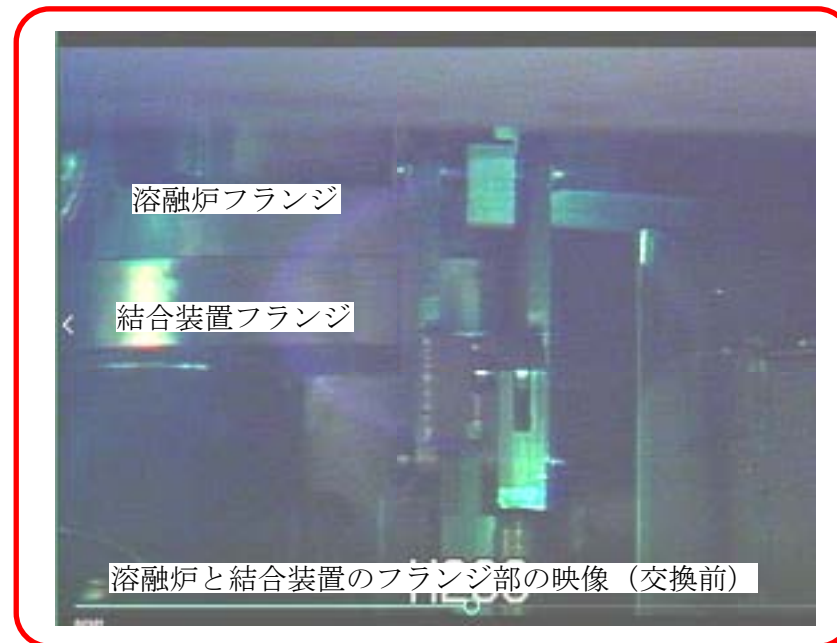
別図-4 溶融炉と結合装置の取合いフランジ部のすき間

その後の調査において、結合装置フランジと溶融炉フランジ間の隙間が交換前に比べて大きいことを確認し、この隙間から交換前よりも多くの空気が結合装置内へ流入しているためであると判断した。

調査の結果、給電フィーダの位置が高いことが抽出された。具体的には、結合クランプを溶融炉のフックに引っ付けた状態(遠隔サポート締め付け前)では、給電フィーダと架台側サポート受台間に結合装置フランジを吊り上げるだけのクリアランスがなく、遠隔サポートを締め付けても結合装置フランジは吊り上がらず、結合装置フランジと溶融炉フランジが密着しなかったことにより、隙間が生じていることが分かった。

新結合装置は固化セルに搬入しており、遠隔作業により結合装置本体胴と給電フィーダの間に傾斜シムを挿入して取付け角度を下向きに調整することはできないことから、据付調整として、新結合装置フランジと溶融炉フランジ間の隙間にシムスペーサを挟込み、フランジ部から新結合装置内へ空気が流入しないようにする。

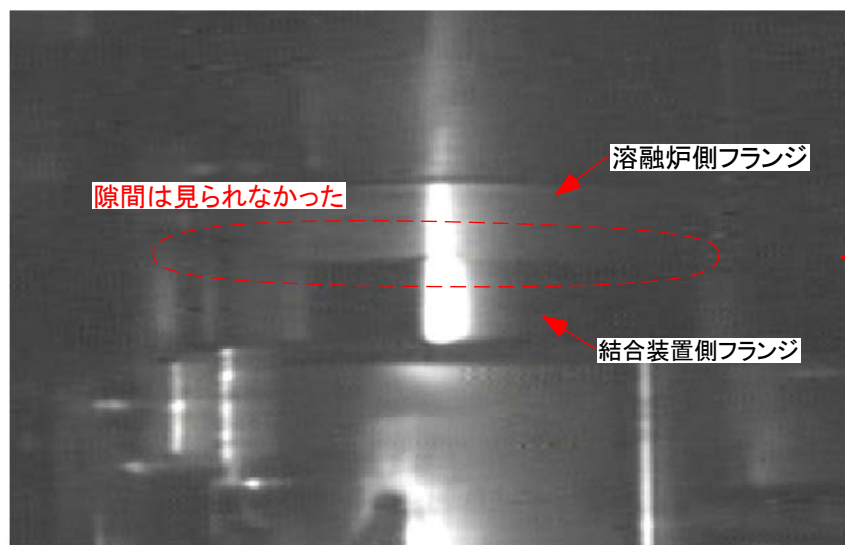
フランジ北側(北東側)の観察結果

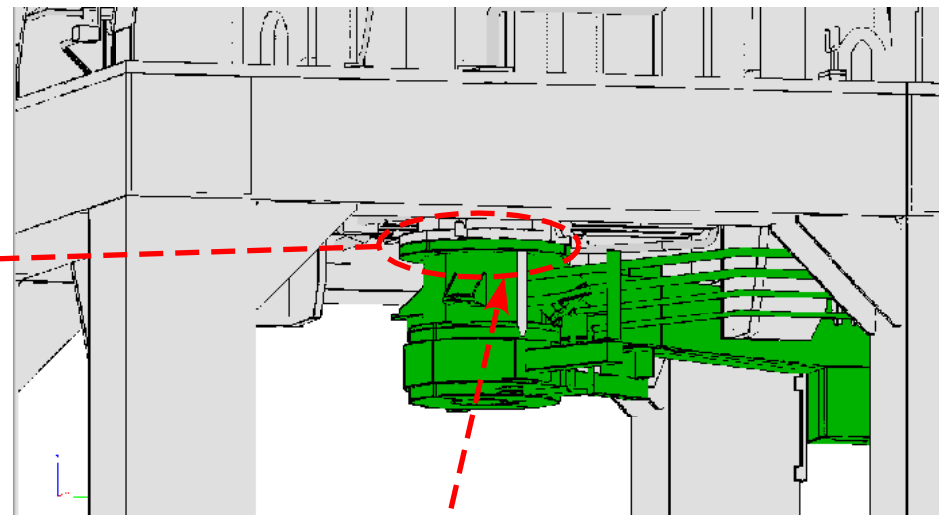
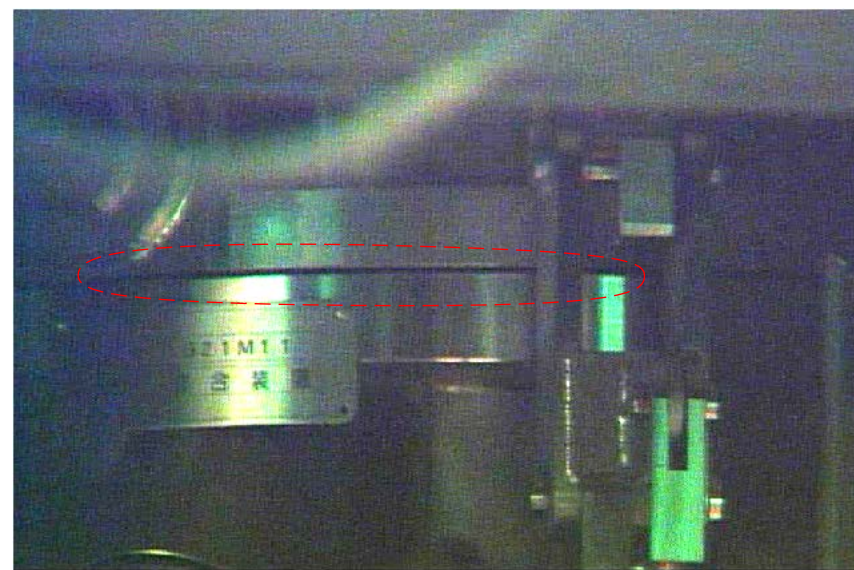
フランジ西側の観察結果
(給電フィーダ側遠隔サポート緩め前)

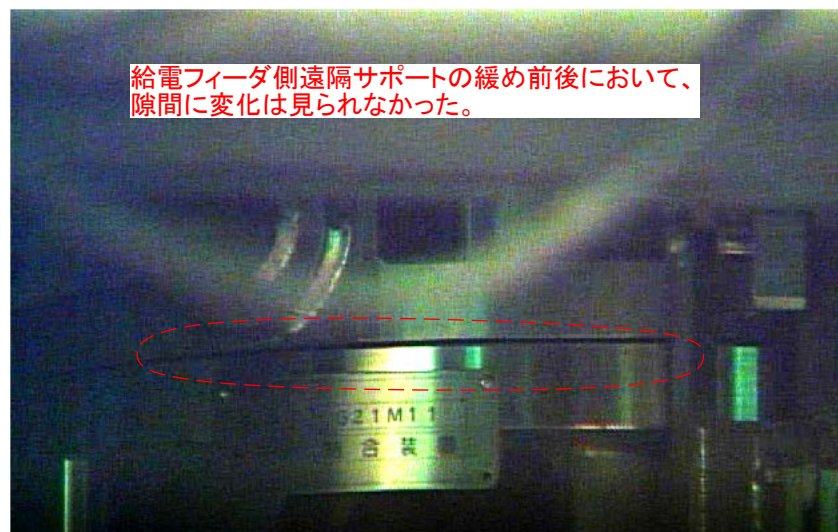
フランジ西側の観察結果
(給電フィーダ側遠隔サポート緩め後)

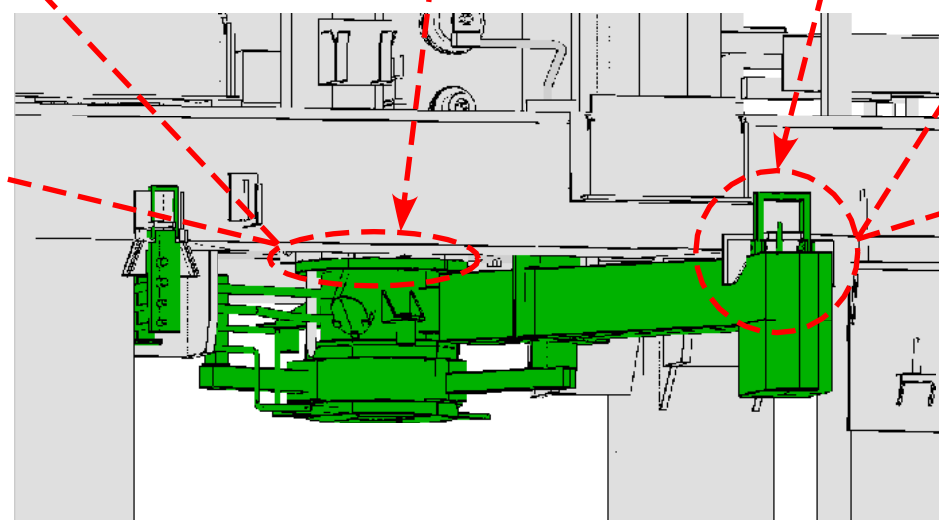
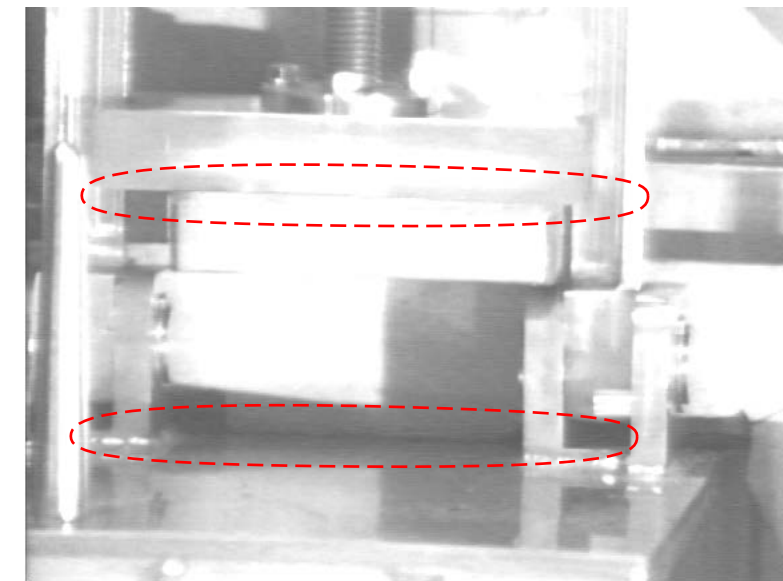
給電フィーダ側サポート受け台と給電フィーダの観察結果
(給電フィーダ側遠隔サポート緩め前)

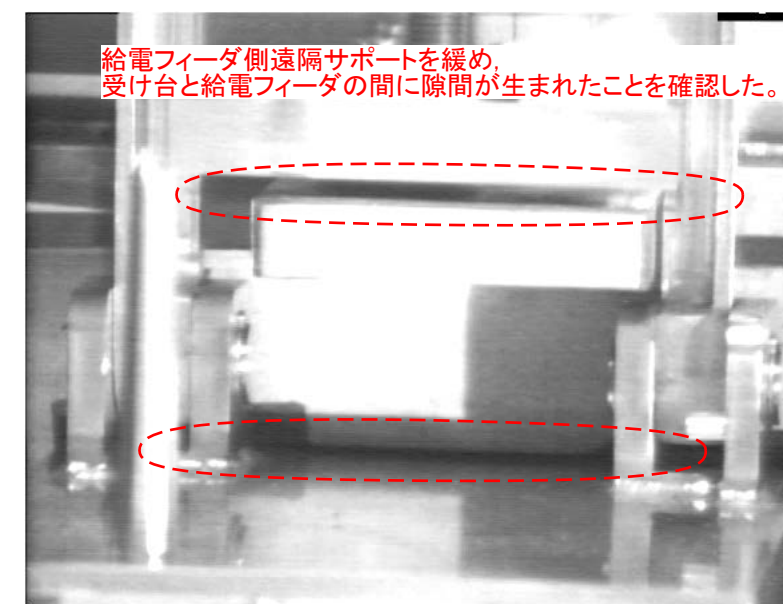
給電フィーダ側サポート受け台と給電フィーダの観察結果
(給電フィーダ側遠隔サポート緩め後)

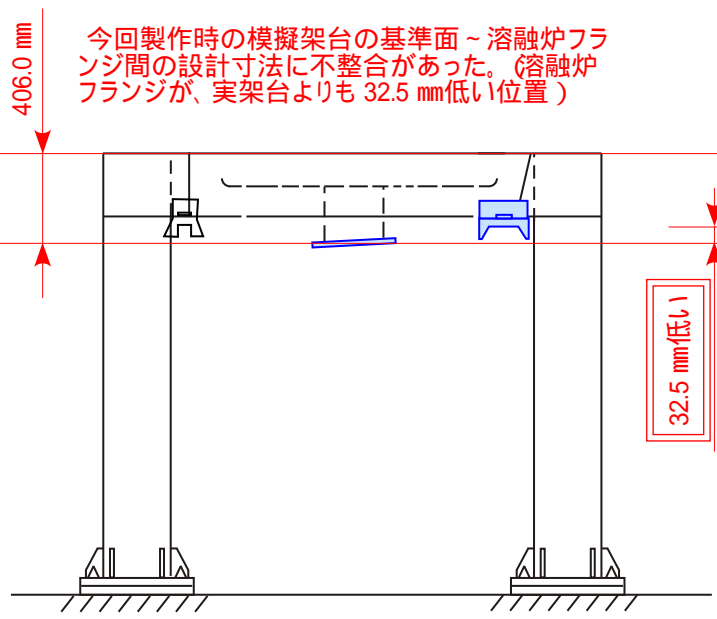
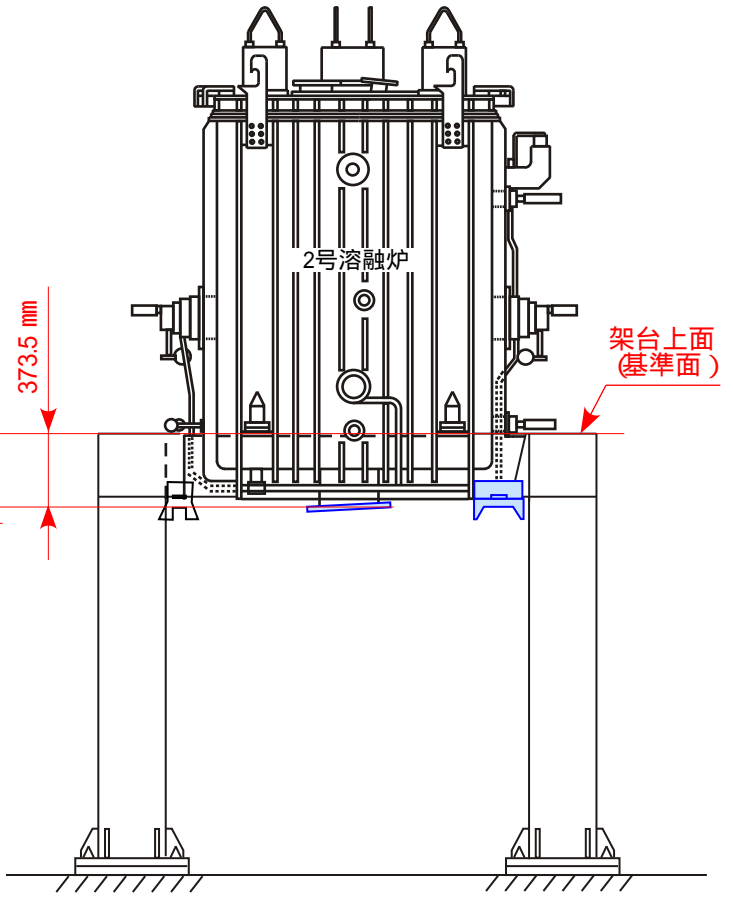
旧結合装置の製作時の旧模擬架台の製作図面が残っていなかったことから、旧模擬架台製作時に使用した情報(溶融炉の寸法測定記録など)を基に新模擬架台の製作図を作成したが、この製作図において一部の図面寸法と現場寸法に不整合があった。(溶融炉フランジの位置が現場よりも 32.5 mm 低い位置である

溶融炉フランジ位置が実架台よりも 32.5 mm低い

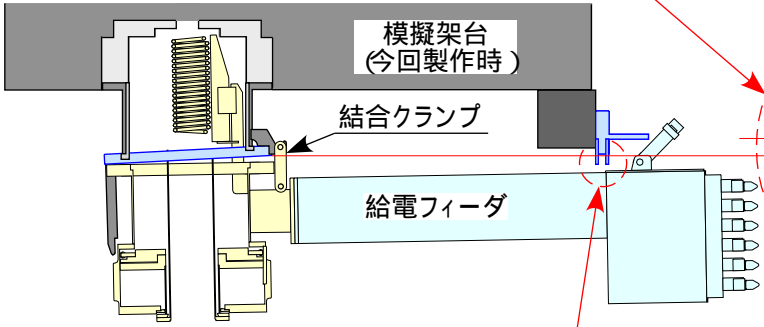
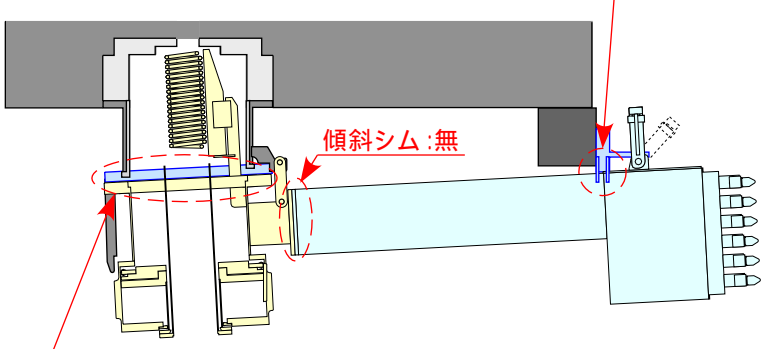
給電フィーダとサポート受け台間に結合装置フランジを吊り上げ、溶融炉フランジに密着させられるだけのクリアランスがあった

遠隔サポートを締付けることで給電フィーダが吊り上がり、溶融炉フランジと結合装置フランジが密着した

遠隔サポート締付け後は、溶融炉フランジと結合装置フランジが密着したため、傾斜シムによる調整を行わなかった

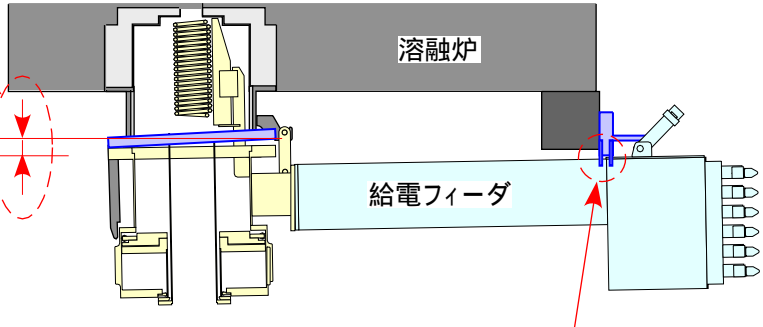
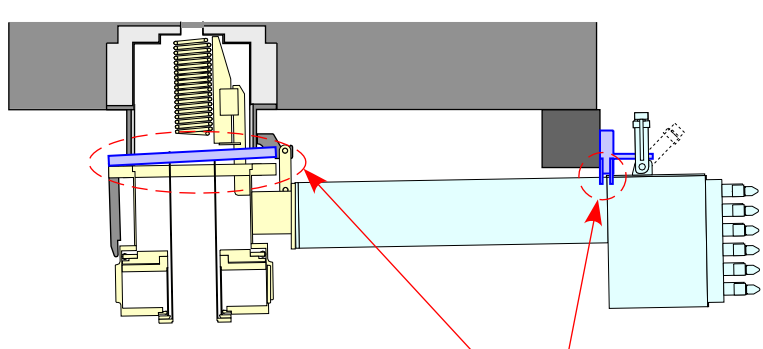
給電フィーダとサポート受け台間に結合装置フランジを吊り上げ、溶融炉フランジに密着させられるだけのクリアランスが無かった

遠隔サポートを締付けても給電フィーダが吊り上げられず、溶融炉フランジと結合装置フランジ間に隙間が生じた

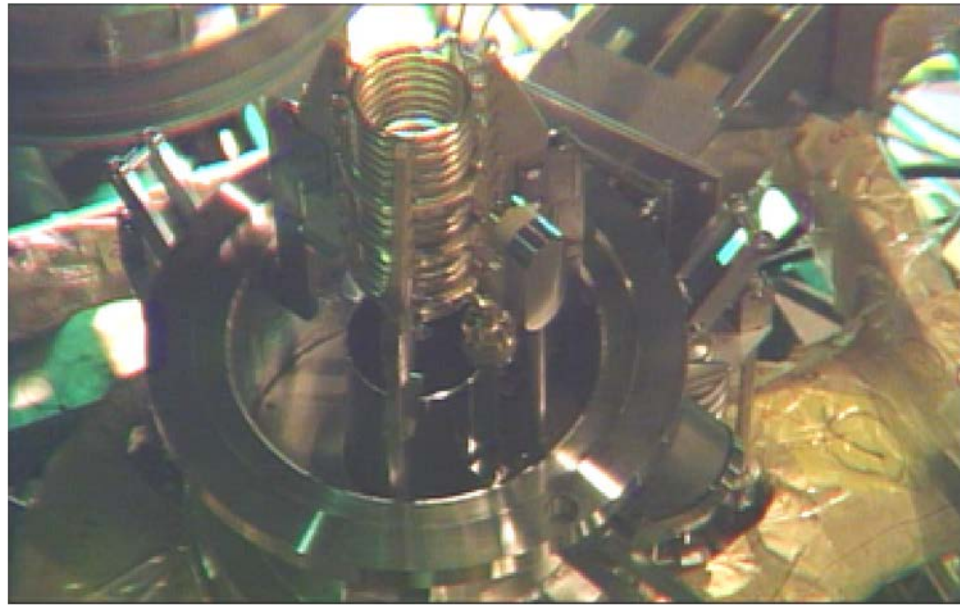
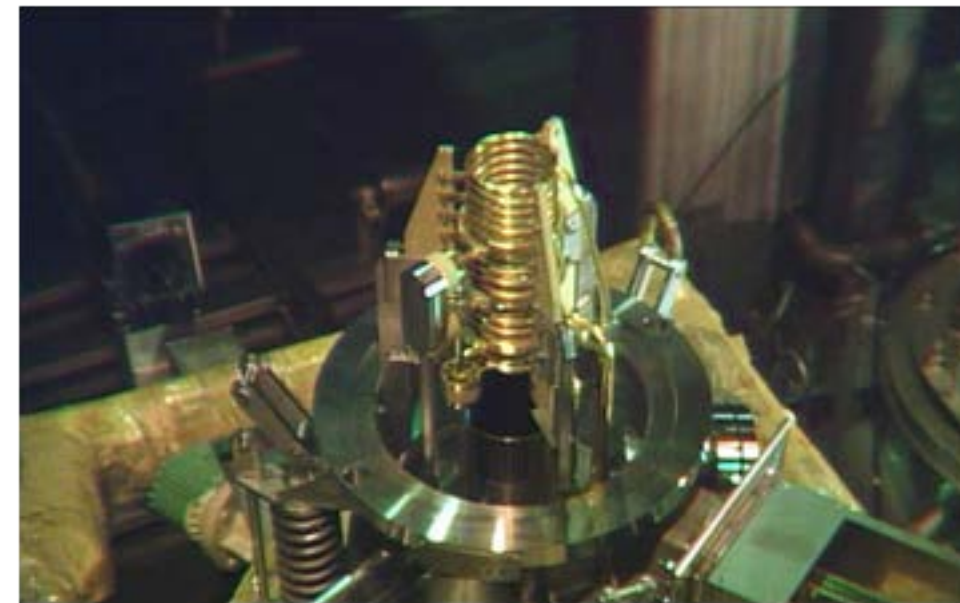
結合装置フランジ面に欠損や凹凸は確認されなかった
また、異物についても確認されなかった

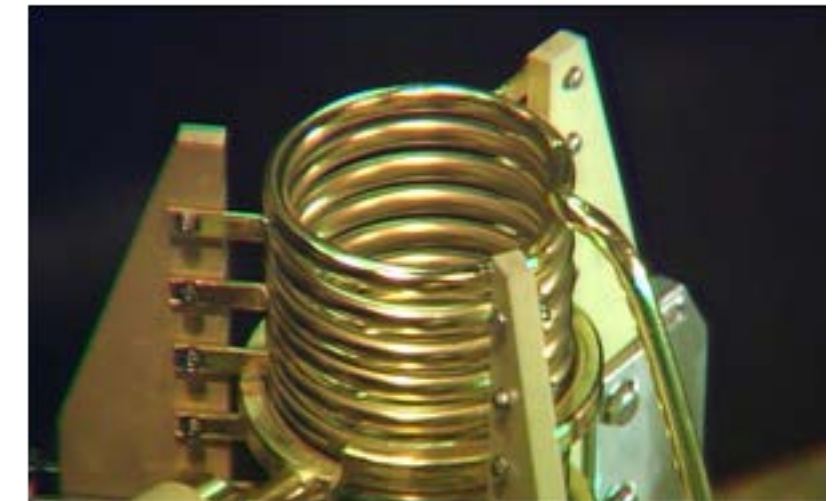
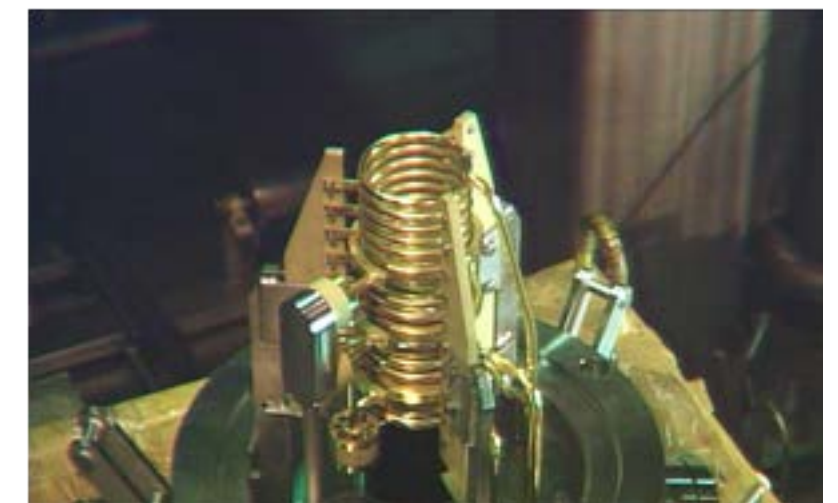
コイルサポートに割れ等の異常はなく、
また、干渉痕も確認されなかった

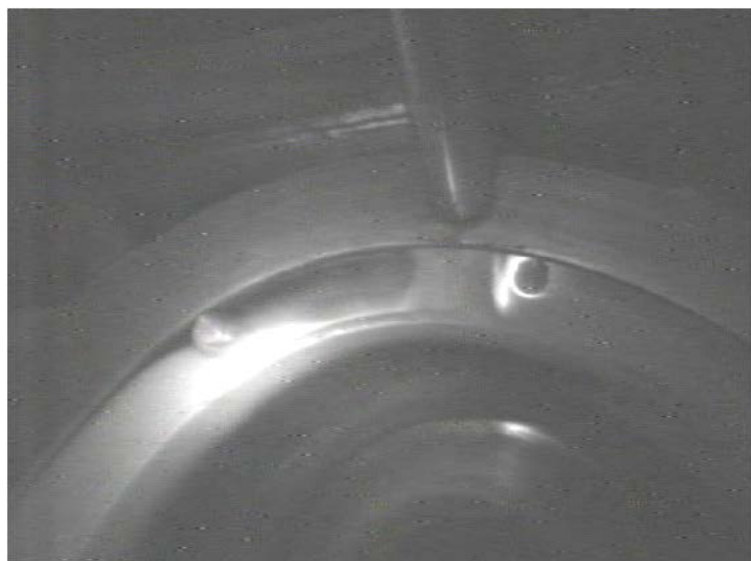
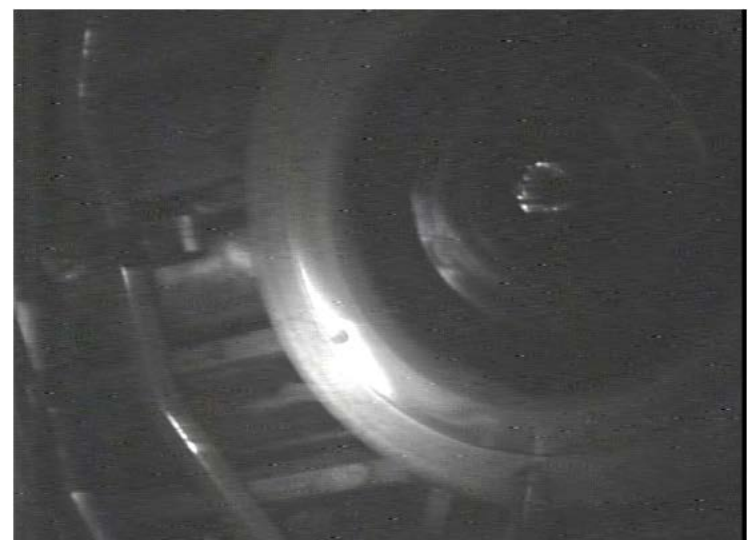
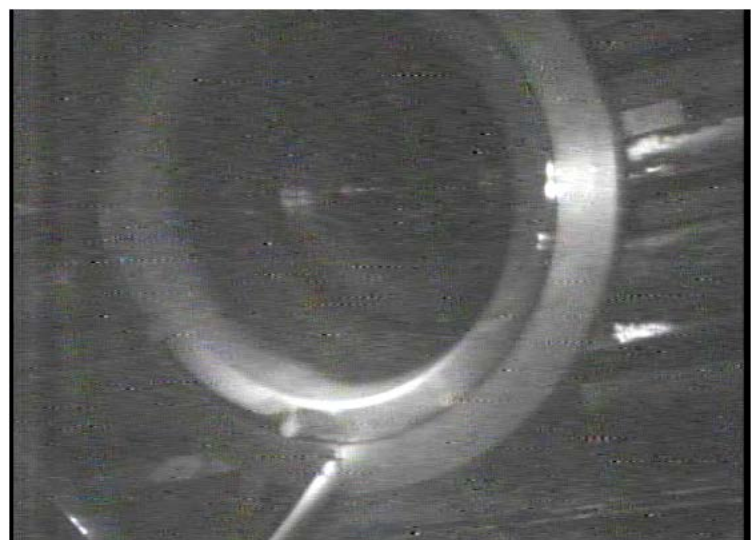
溶融炉フランジ面に欠損や凹凸は確認されなかった
また、異物についても確認されなかった

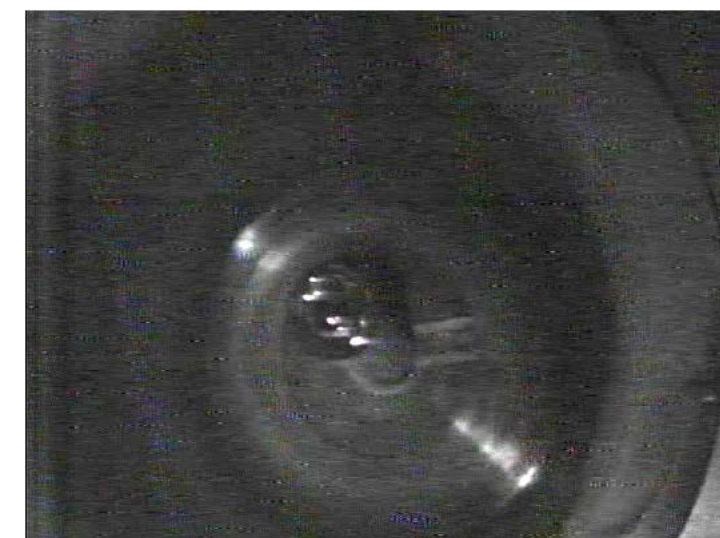
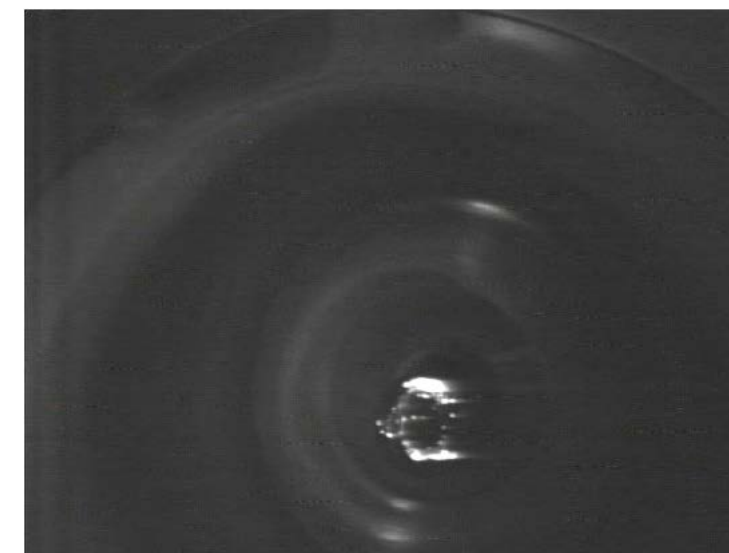
保温材押え板に変形等の異常はなく、
また、コイルサポートとの干渉痕も確認されなかった

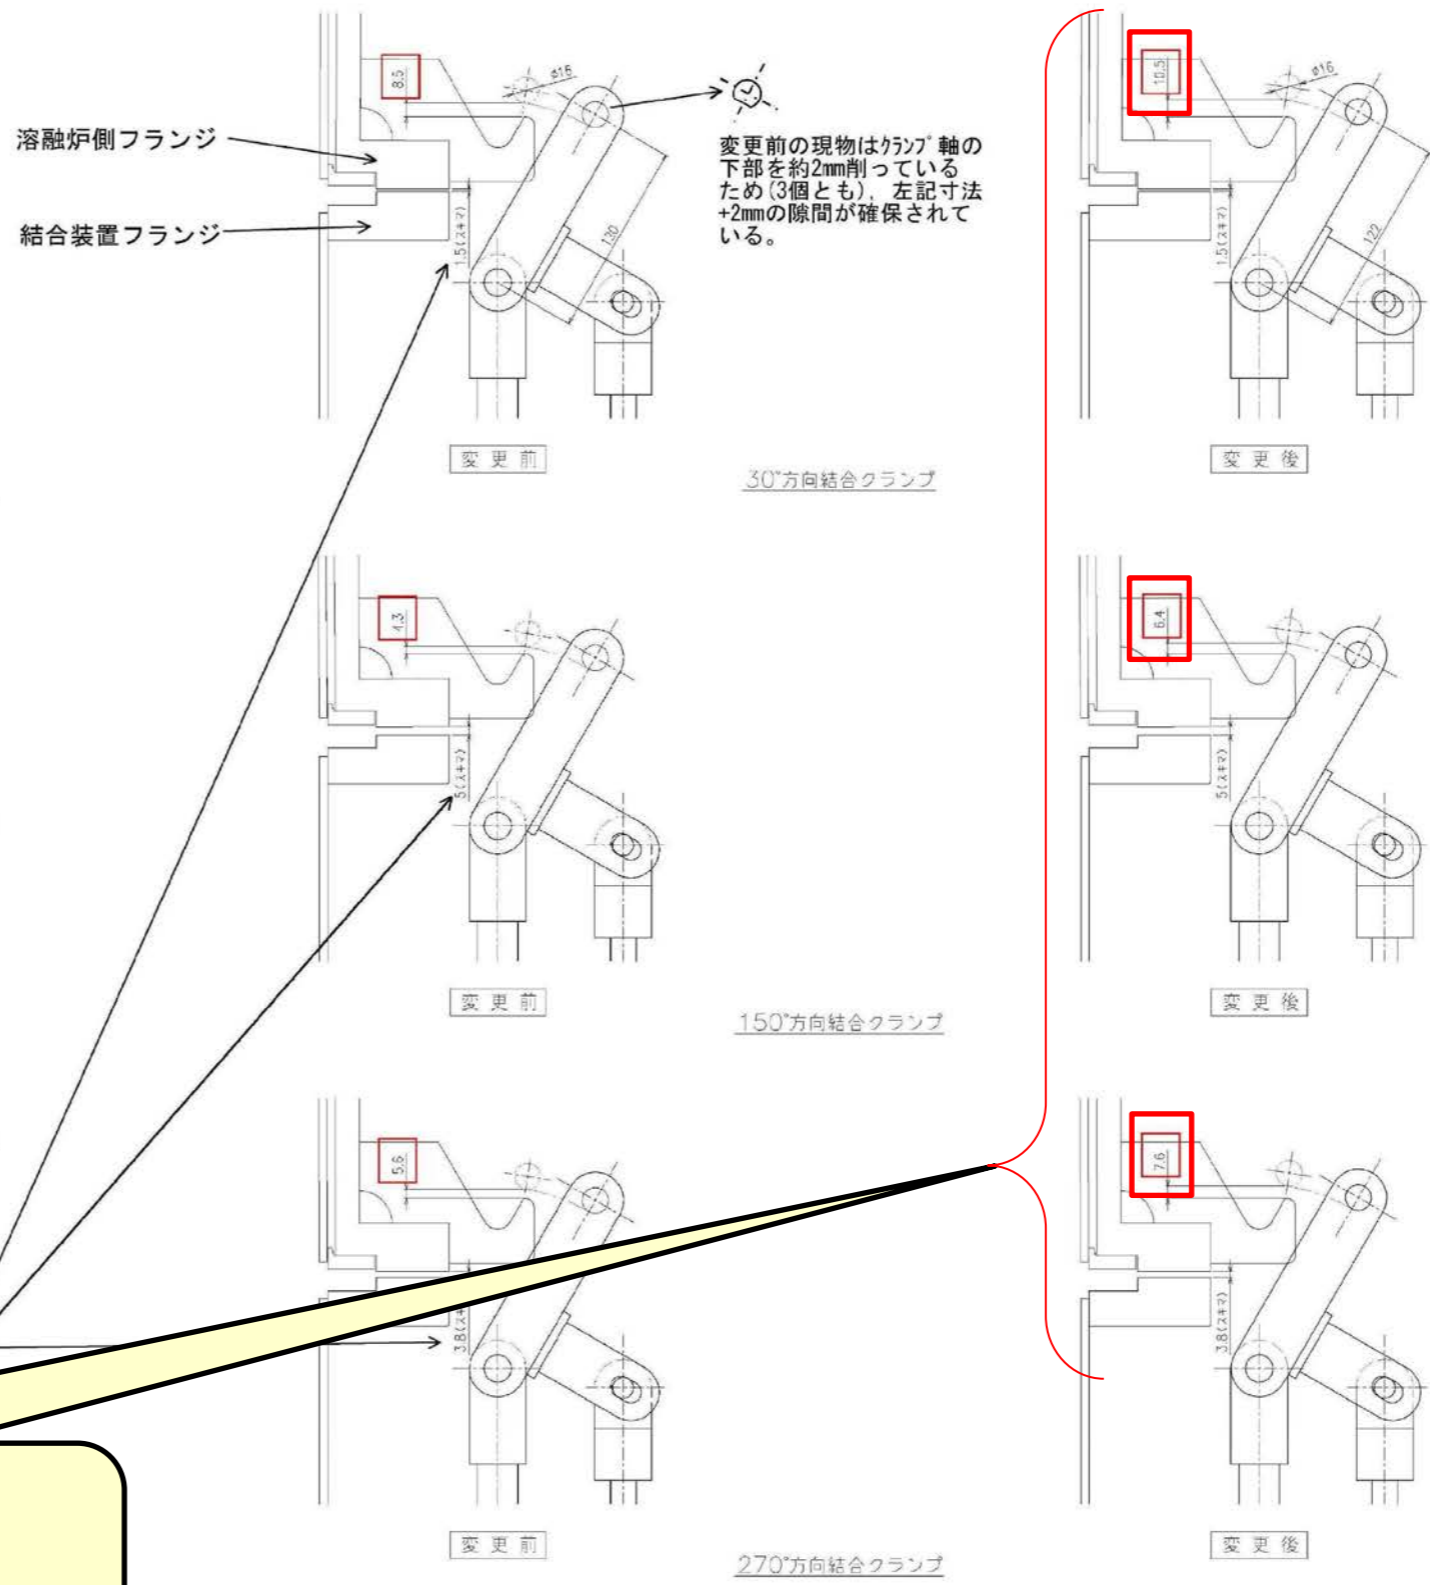
図10 クランプクリアランス1 (結合装置製作検討書)

溶融炉側フランジが195.7°方向が上となる状態で約0.665°傾斜していることによる隙間(195.7°方向の最大隙間は5.9mm)

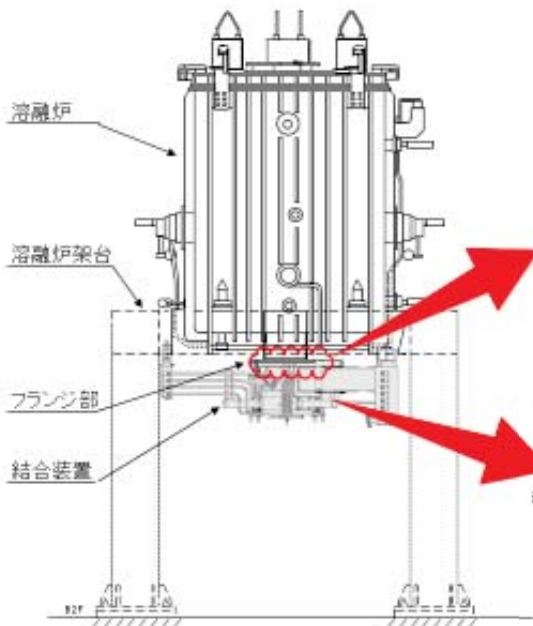
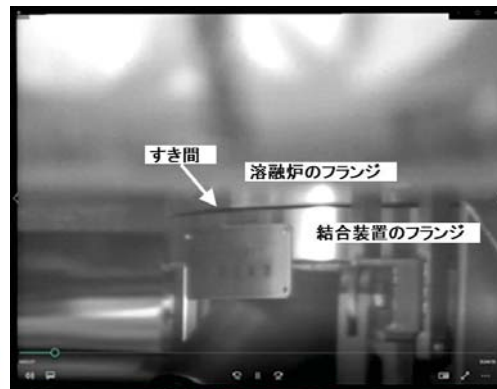
溶融炉と結合装置のフランジ部の映像(交換後)

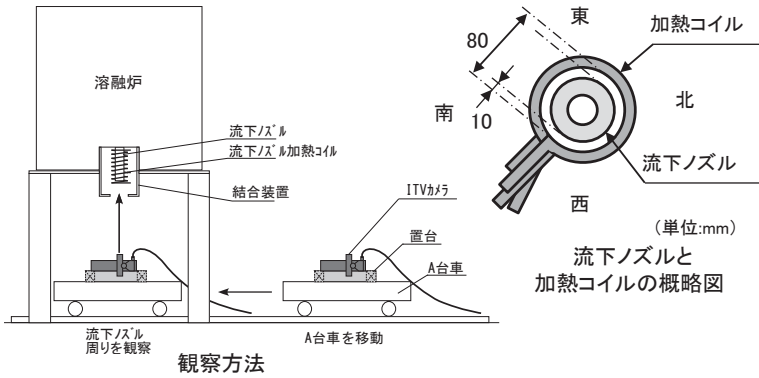
① 流下ノズル先端部の観察結果

流下ノズルが
1.2° 傾いている。
(映像からの計算値)

- 流下ノズル先端部と加熱コイルの間隔は、最も広い箇所では約19.3 mm。
- 流下ノズル先端部と加熱コイルの間隔は、最も狭い箇所では約0.4 mmと推定。
