(2)開削調査箇所(南側)

①F-1断層とその上位に認められる小断層の関連性(4/7)

**(2)開削調査箇所(南側)****②F-1断層と小断層の累積性(1/9)**

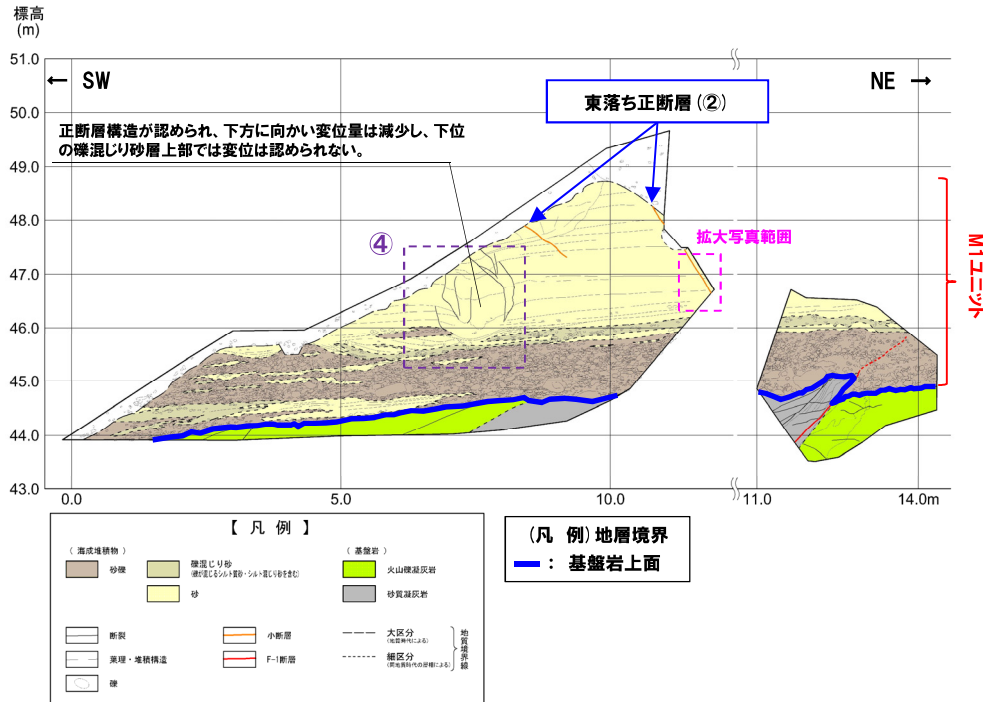
開削調査箇所(南側) 北側壁面スケッチ

- 小断層はF-1断層の上盤側に発達し、南側壁面においても同様のものが認められることを踏まえると、撓曲構造の形成に起因する副次的なものと考えられる。
- これらのことから、小断層は、F-1断層に関連するものと判断される。

- なお、F-1断層の上盤側に認められる正断層構造を形成する断裂群(上図④の範囲)は、砂層中のみに認められ、以下のとおり、露頭下方から系統性をもって連続する状況ではないことから、地震等の何らかの外的作用による砂層の側方移動に伴い、形成されたものと推定される。
  - ・下方に向かい変位量が減少する。
  - ・下位の礫混じり砂層上部では変位が認められない。

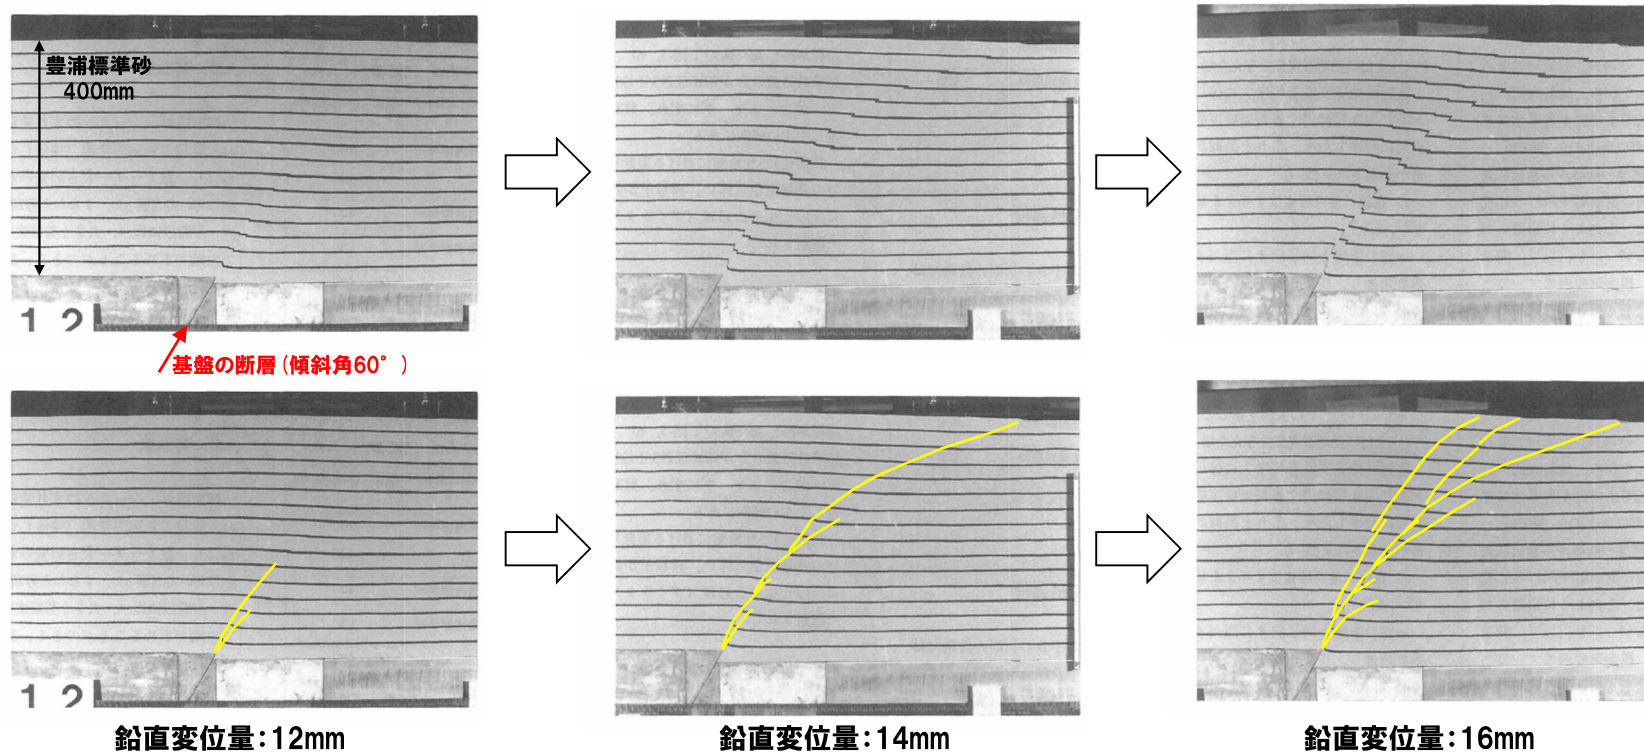
逆断層模型実験結果(断層傾斜角:60°の例)(上田・谷(1999)に加筆)

○第四紀層の基底面に逆断層変位が生じた場合、第四紀層中の断層は雁行配列し、基盤の断層変位をまかなうように同一な変位方向の断層が互いにラップして発達する。

○開削調査箇所(南側)に認められる小断層のうち、西上がり逆断層センスのものは、F-1断層の延長方向に雁行状に発達しており、上田・谷(1999)の逆断層模型実験結果と調和的である。

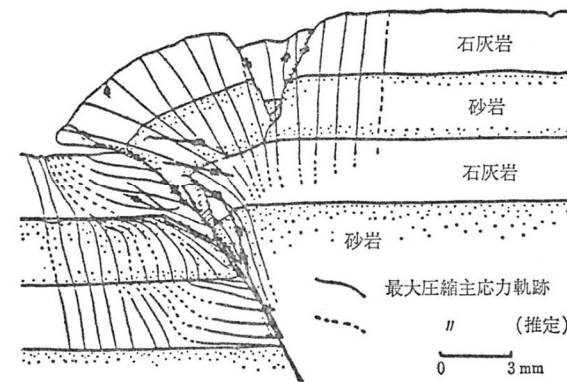
図 2.44 faulted drape fold の実験結果の一例(Friedman, et al., 1976)

65°の角度で切断した砂岩を封圧1 kbで、 $10^{-4}$  cm/s の速度で軸方向から押し、切断面に沿って0.63 cm すべらせたときの、上盤層(被覆層)の破壊様式と応力像。

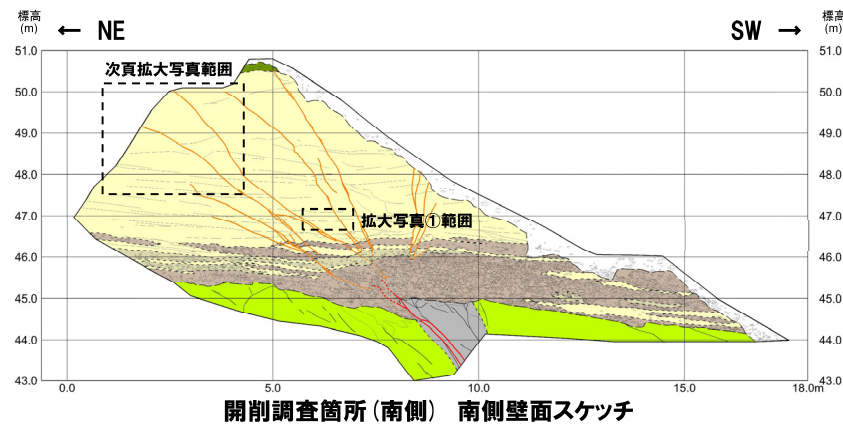
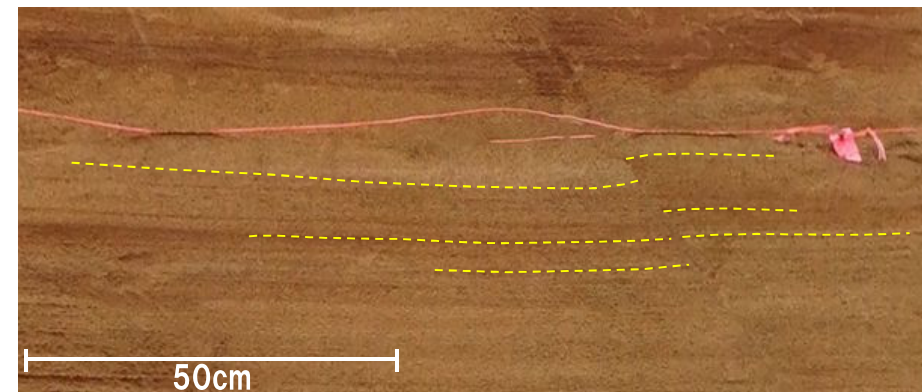
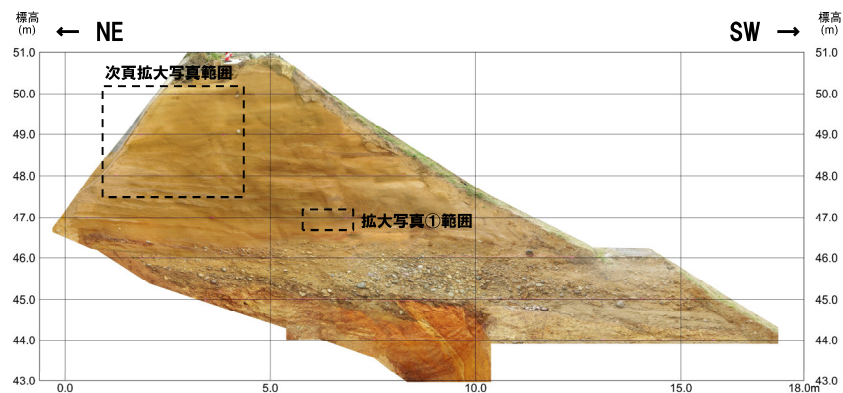
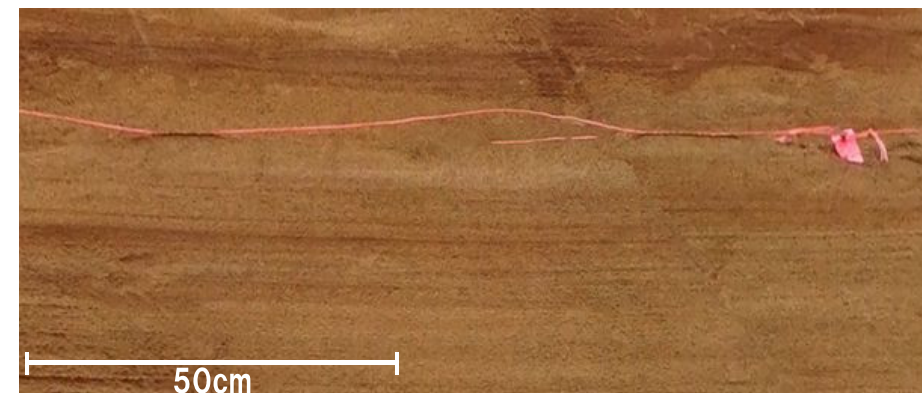
- M1ユニットの砂層中には、小断層による変位だけでなく、変形を受けている可能性が示唆される葉理が認められる(拡大写真①参照)。
- また、標高約49mの砂層中には、撓曲様の葉理(葉理(b))が認められる(次頁拡大写真参照)。
- 葉理(a)は、下位の葉理と平行であり、直線的であるため、変形を受けていないと考えられる。
- 葉理(b)は、葉理(a)に比べ、傾斜が変化する。
- 葉理(b)については、露頭下方からの系統性が認められないことから、堆積構造と考えられるが、小断層が当該箇所付近を通るため、変形を受けている可能性も示唆される。

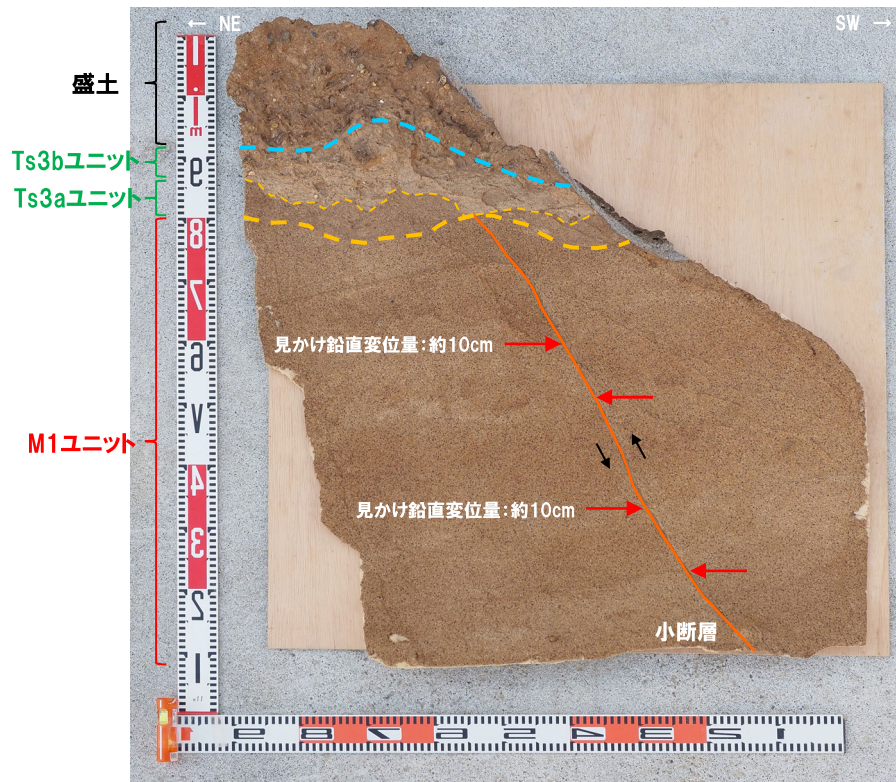
はぎとり転写試料1 写真(左右反転)(解釈線あり)

- ・小断層は、M1ユニットに変位を与えており、Ts3bユニットの基底面直下まで剪断面が連続する。
- ・小断層に見かけ鉛直変位量の減衰は認められない。
- ・Ts3bユニットの基底面に、小断層による変位は認められない。
- ・Ts3bユニット中に、剪断面は認められない。

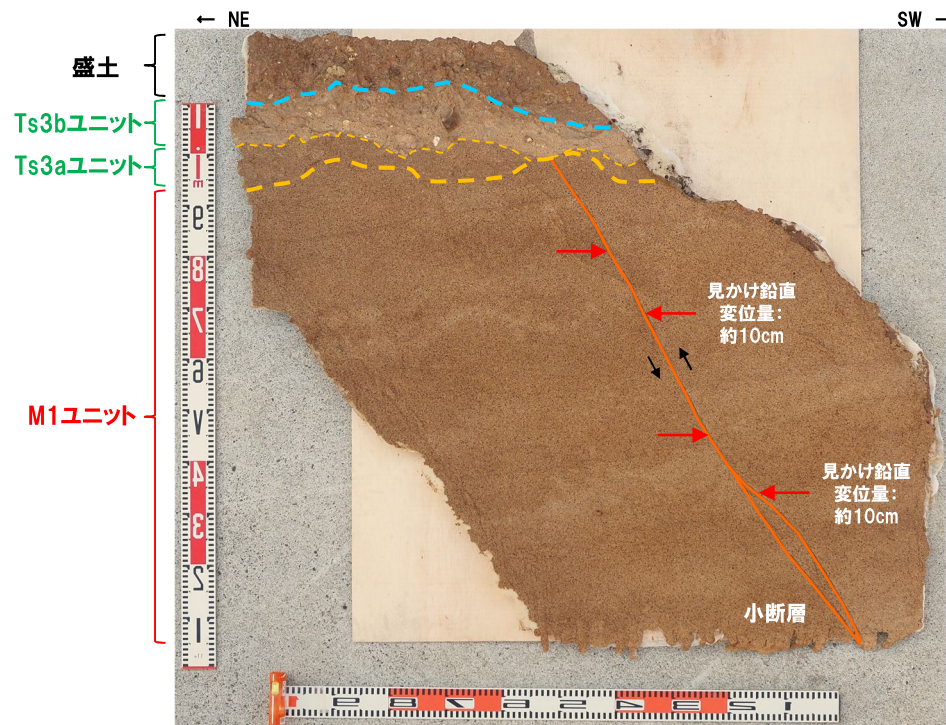
はぎとり転写試料2 写真(左右反転)(解釈線あり)

- ・小断層は、M1ユニットに変位を与えており、Ts3bユニットの基底面直下まで剪断面が連続する。
- ・小断層に見かけ鉛直変位量の減衰は認められない。
- ・Ts3bユニットの基底面に、小断層による変位は認められない。
- ・Ts3bユニット中に、剪断面は認められない。
