2021年12月3日
関西電力株式会社

2021年11月29日にご質問いただいた確認項目に対する回答

1. 伝送データの欠落に係る原因の詳細及び影響評価

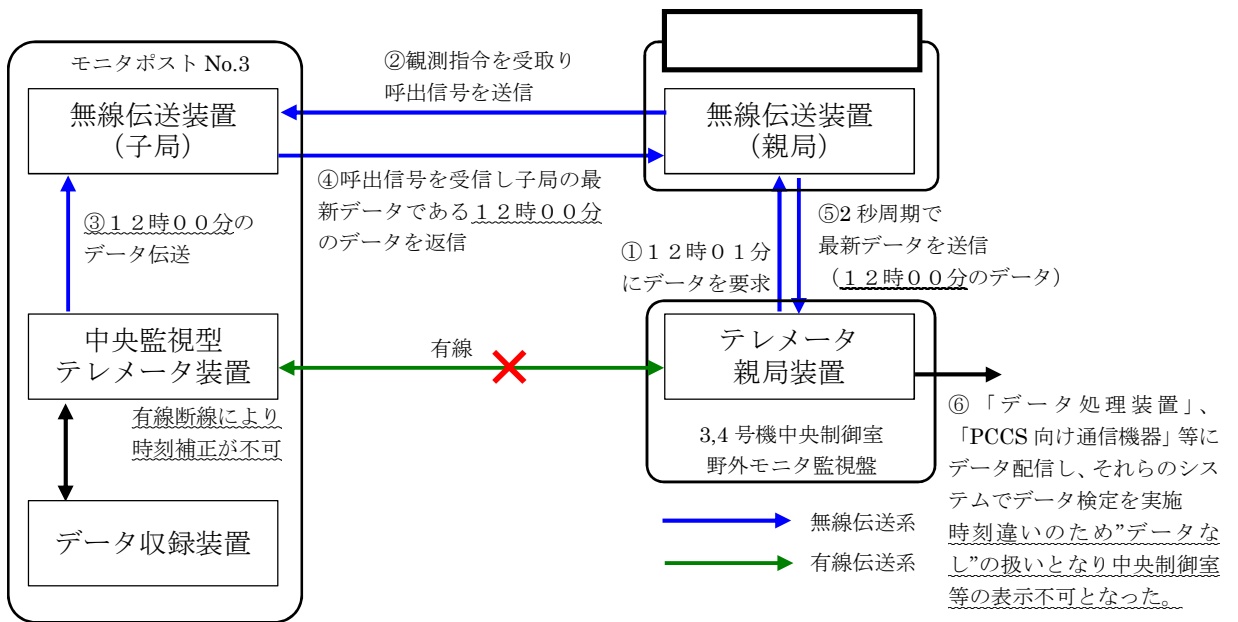
[通常時]

テレメータ親局装置は有線及び無線によりデータを受信している。

[有線断線後]

“12時01分”の“指示値”をテレメータ親局装置から無線伝送装置（親局）を経由し無線伝送装置（子局）に要求。（仮に12時01分としている）

中央監視型テレメータ装置の時計が遅れていたため“12時00分”の“指示値”を無線伝送装置（子局）は無線伝送装置（親局）を経由し、テレメータ親局装置へ送信。（無線伝送装置（親局）及び無線伝送装置（子局）では観測時刻によるデータ検定は実施しておらず受信したデータを転送する）

テレメータ親局装置も、無線伝送装置（親局）及び無線伝送装置（子局）と同様に伝送されたデータを配信する。

観測時刻によるデータ検定は、「データ処理装置」、「PCCS 向け通信機器」等で実施し、当該時刻のデータが受信できない場合、欠測としている。

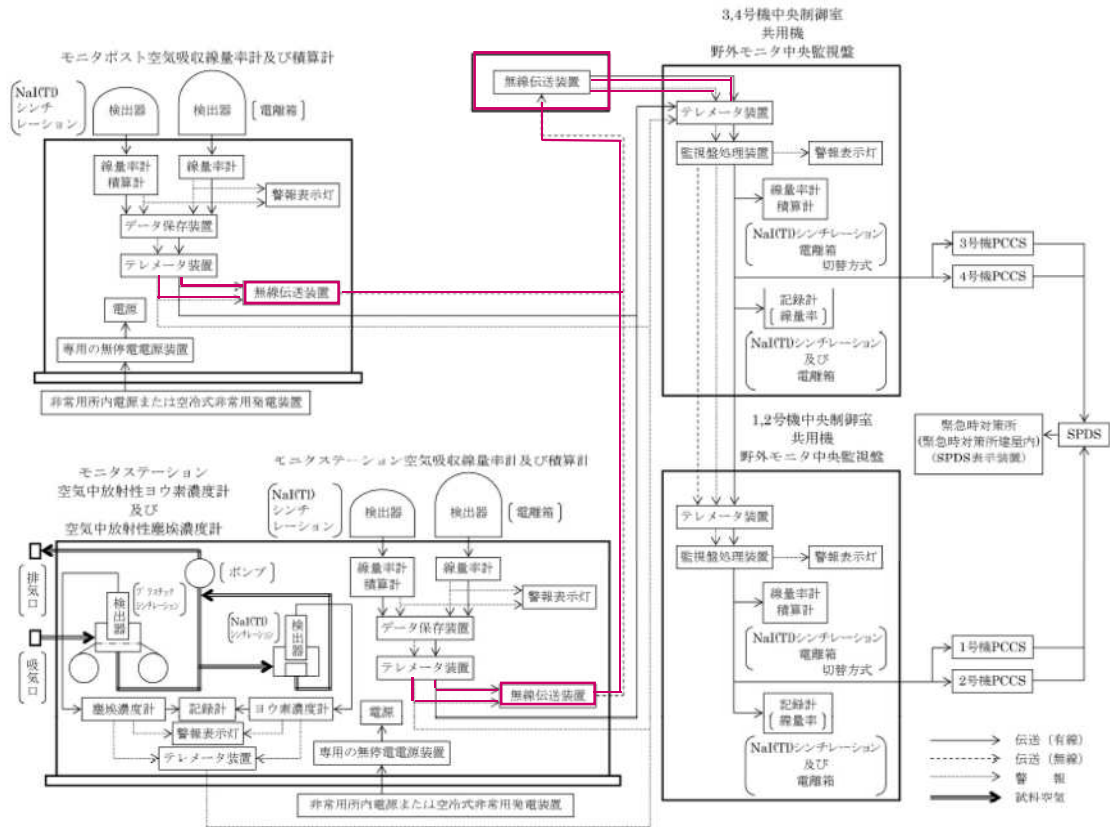
第 7 図 固定式周辺モニタリング設備の概略構成図

2. 2項に記した設備対策（無線伝送に係る機能追加）を実施するにあたり、既存のシステムに無線伝送を後付けしたものである。

— : 無線設備設置にあたり追加した装置類
