柏崎刈羽原子力発電所6・7号機に関する 申告内容を踏まえた調査結果および今後の対応について

2021年12月24日
東京電力ホールディングス株式会社
柏崎刈羽原子力発電所

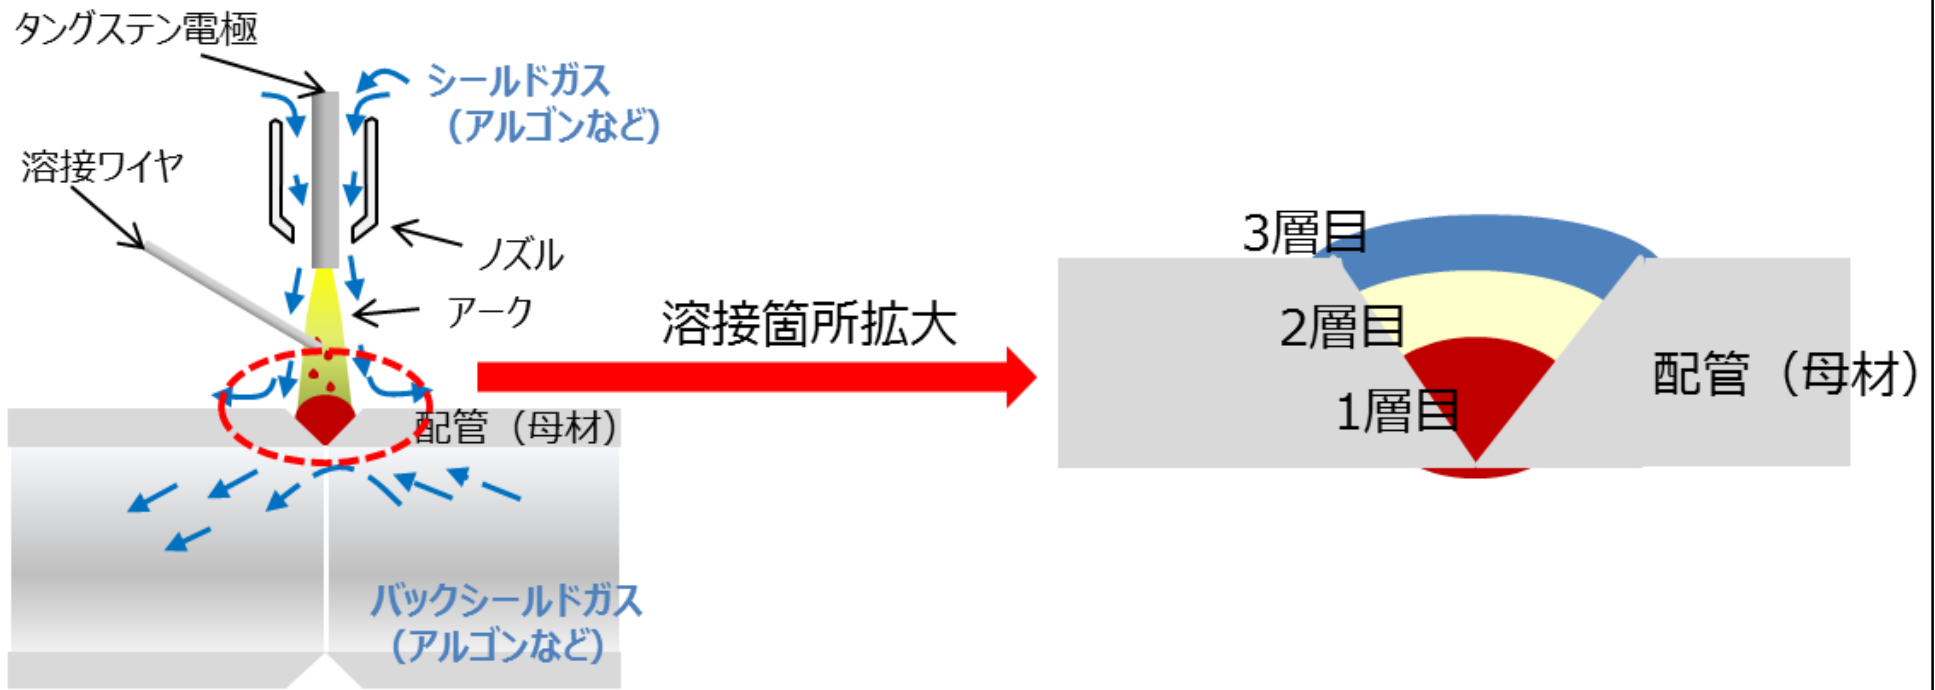
※溶接箇所の3層構造イメージ

- **当社は、不適切な溶接施工や虚偽報告が行われた事実が認定されたことを踏まえ、抜き取り内面調査で確認された溶接不良74箇所の健全性について以下の確認を実施**
 - ✓ バックシールド不足等により、初層において酸化の影響が見られるものの、耐圧漏えい検査や浸透探傷検査、外観検査のすべてに合格していること
