志賀原子力発電所1号機 非常用ディーゼル発電機（A）過給機の
点検結果報告について

東京電力ホールディングス株式会社柏崎刈羽原子力発電所1号機で発生した非常用ディーゼル発電機（以下「D/G」という。）（B）過給機軸固着事象に関連し、2021年10月から同年11月にかけて志賀原子力発電所1号機D/G（A）過給機の点検を実施したことから、その点検結果について報告する。

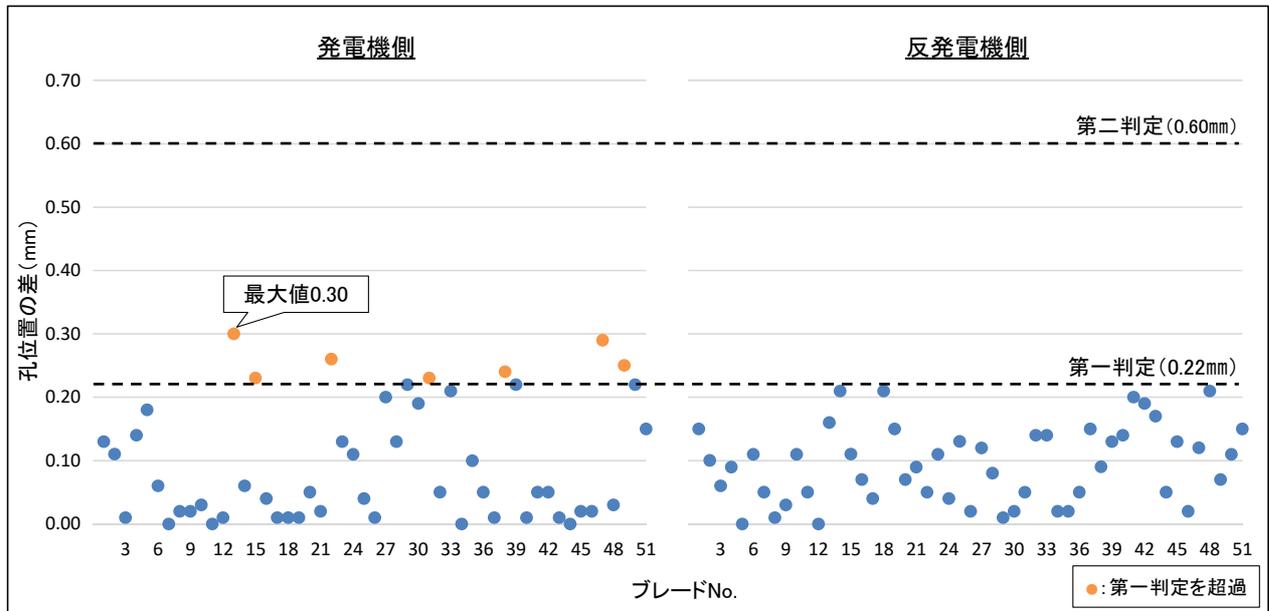
レーシングワイヤ孔位置計測結果

発電機側過給機の全 51 箇所のうち 44 箇所、及び反発電機側過給機の全 51 箇所については、隣り合うタービンブレードとの孔位置の差が第一判定である設計上の最大孔位置の差 (0.22 mm) を満足していることを確認した。

発電機側過給機の全 51 箇所のうち 7 箇所については、孔位置の差が第一判定を超え、第二判定であるメーカー管理値 (0.60 mm) 以内であることを確認した。

第一判定を超え、第二判定以内の孔位置の差を確認した発電機側過給機について、タービンブレードをロータに組み込み状態のまま全てのファツリー部の非破壊検査（超音波探傷試験）を実施し、き裂がないことを確認した。

(1), (2) の結果のとおり、異常は認められなかったことから、発電機側及び反発電機側過給機タービンブレードを継続使用可能と判断した。
