美浜 1,2 号炉廃止措置 審査資料	
資料番号	本文 8-2 改 3
提出年月日	2021 年 12 月 21 日

使用済燃料貯蔵設備で貯蔵している

使用済燃料について

2021 年 12 月
関西電力株式会社

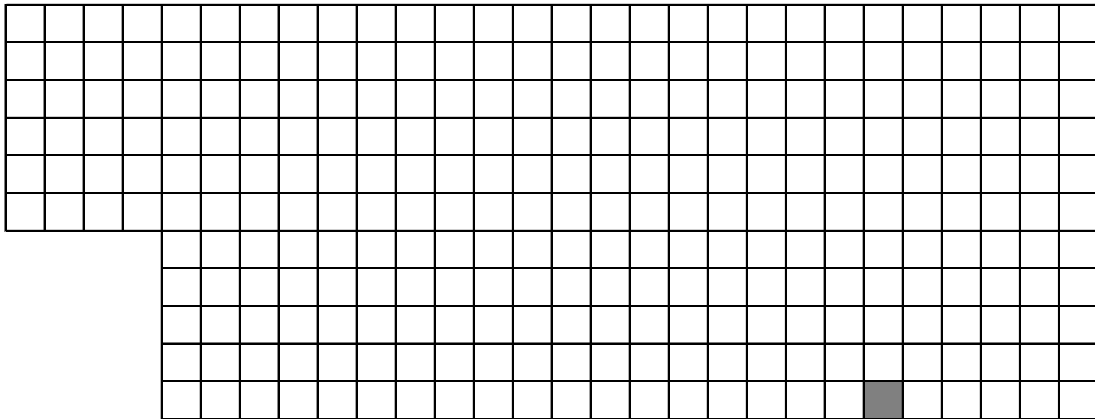
第1図 破損燃料集合体の現在の保管場所

美浜発電所1号炉の破損燃料（WM1C34）は運転中のバップルジェットにより損傷したものであり、第2回定期検査（1973年）で損傷を確認し、炉心から取り出した以降、破損燃料本体は使用済燃料ピットで保管している。（第1図）

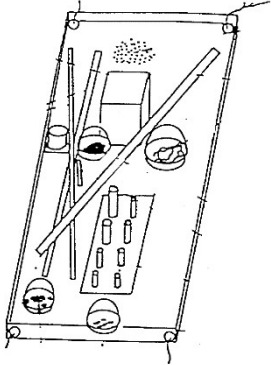
<p>受皿 1</p>	<ul style="list-style-type: none"> 回収作業時に回収した破損燃料棒片及び破損燃料本体から人為的に回収した破損燃料棒片 受皿上にはペレット片、被覆管、粉状物質等がある <div style="display: flex; justify-content: space-around; align-items: center;">

破損燃料棒片は、今後、核種分析及び性状の調査を実施し、その結果を踏まえて再組立する燃料に組み込む等、性状に応じた処理を行う。

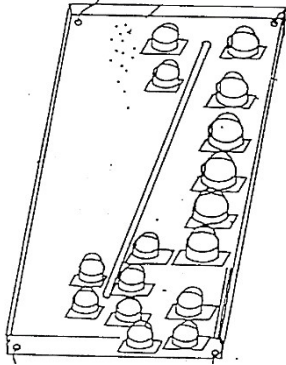
</div>
<p>受皿 2</p>	<ul style="list-style-type: none"> 回収作業時に回収した破損燃料棒片及び破損燃料本体から人為的に回収した破損燃料棒片 受皿上にはペレット片、被覆管、粉状物質がある <div style="display: flex; justify-content: space-around; align-items: center;">

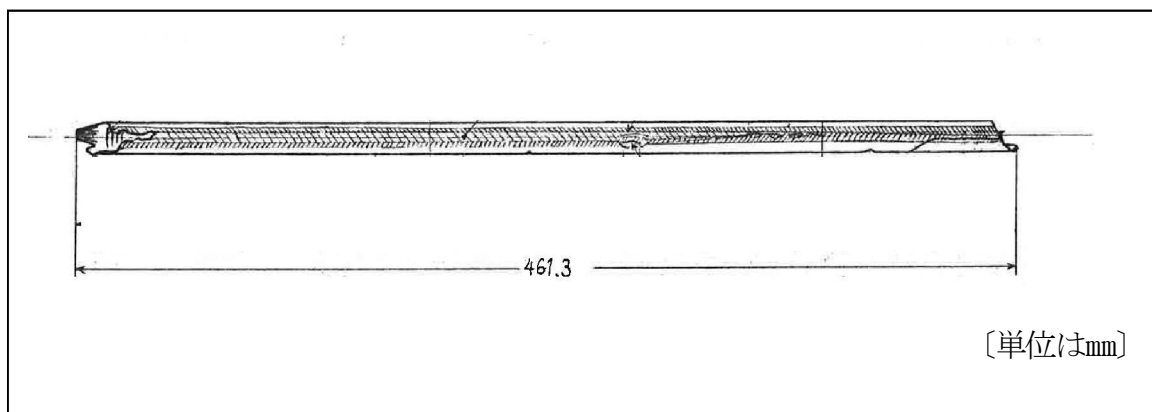
図1 試料の代表例 (燃料棒片)

破損の原因及び破損燃料棒の状態を確認するため、燃料棒外に放出された破損燃料棒片の一部については、日本原子力研究所(現_日本原子力研究開発機構)において、1976年12月から1977年10月まで破損燃料棒片のX線検査・金相試験等の調査を行った。(図1)

結果、破損原因がバッフルジェットであったこと、及び当該燃料(WM1C34)について被覆材及び燃料ペレットの溶融はなかったことが確認された。
