浜岡原子力発電所 非常用ディーゼル発電機過給機の点検結果報告について

東京電力ホールディングス株式会社柏崎刈羽原子力発電所 1 号機で発生した非常用ディーゼル発電機（以下「D/G」という。）(B) 過給機軸固着事象に関連し、2019 年度から浜岡原子力発電所 D/G 過給機の点検を実施してきたことから、これまでの点検結果について報告する。

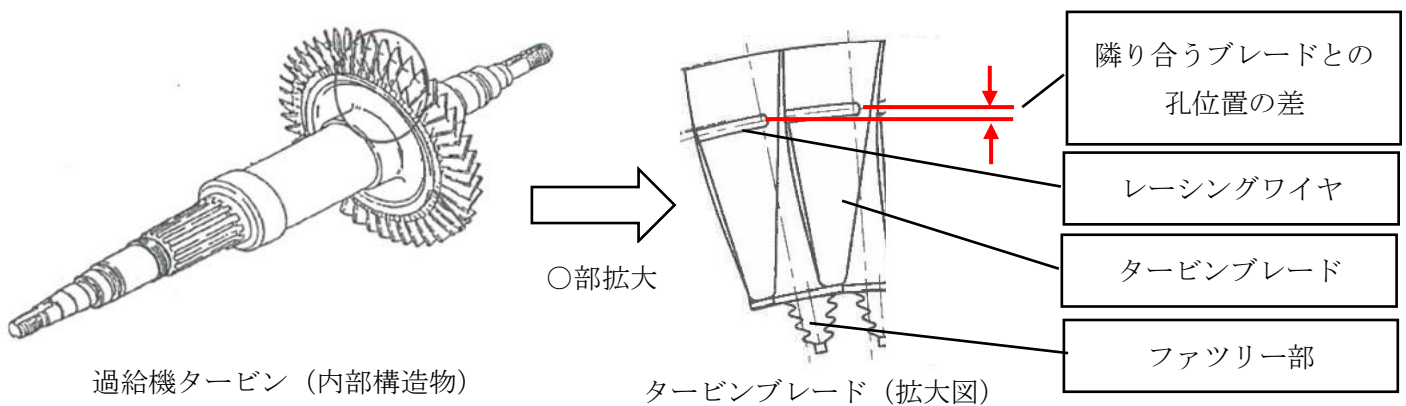
レーシングワイヤ孔計測位置概要図

D/G 過給機のタービンブレードに対し、隣り合うブレードとの孔位置の差を計測する。

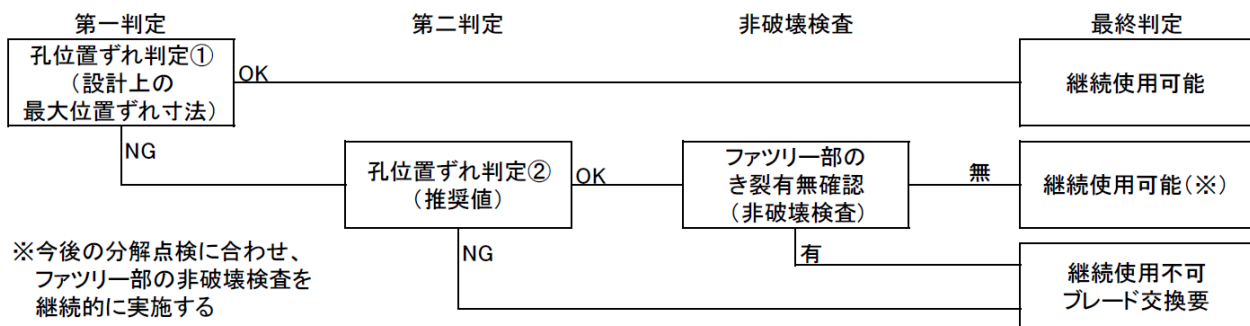
点検フロー

計測結果について、第一判定として、計測した結果が設計上の最大位置ずれ寸法以内であることを確認する。第一判定を超えていた場合は、第二判定としてメーカー推奨値以内であり、かつ、非破壊検査（超音波探傷試験）にてファツリー部にき裂が認められないことを確認する。

第二判定を超えていた場合、又は非破壊検査（超音波探傷試験）でき裂が認められた場合には、タービンブレードの交換を行う。
