人形峠環境技術センターウラン濃縮施設における査察用封印の毀損について

人形峠環境技術センターウラン濃縮施設における
査察用封印の毀損に係る報告書

2022年4月15日

国立研究開発法人日本原子力研究開発機構

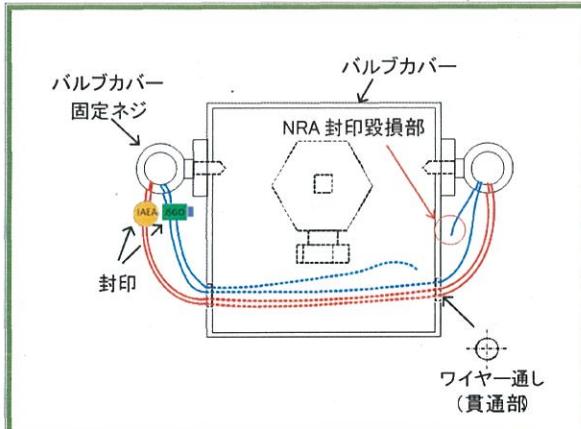
対象物：30B シリンダ（六フッ化ウランが貯蔵されている容器）
対象箇所：バルブ部を覆っているバルブカバー及びプラグ部
毀損が発見された箇所：バルブ部を覆っているバルブカバー

図1 バルブカバーに対する封印設置及び毀損の状況（バルブカバー内イメージ）

（赤線：IAEA封印ワイヤー（正常）
青線：NRA封印ワイヤー（切断（毀損）あり））

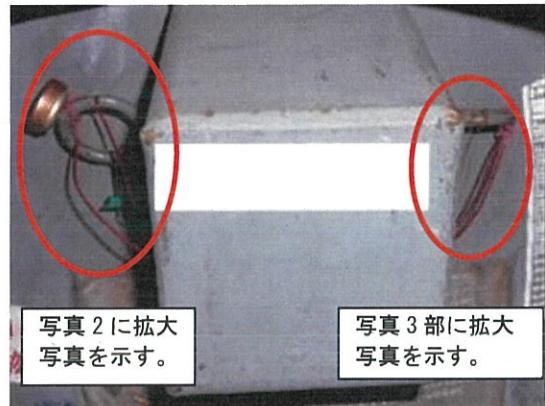
交換作業終了後（11時55分頃）、IAEA 査察官より日本原子力研究開発機構（以下「機構」という。）の立会者に対して、NRA の査察用封印のワイヤーが切れていることが報告された。

写真1 査察用封印毀損時の状態（全体）

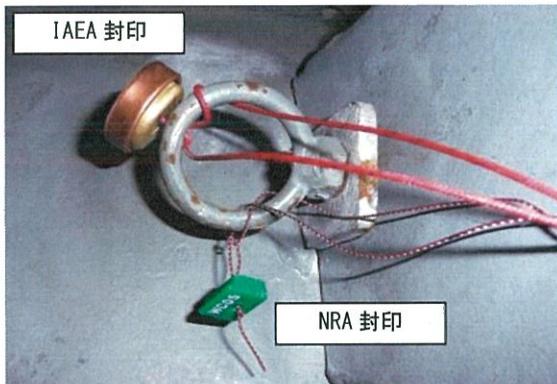
写真2 封印シール部（拡大）

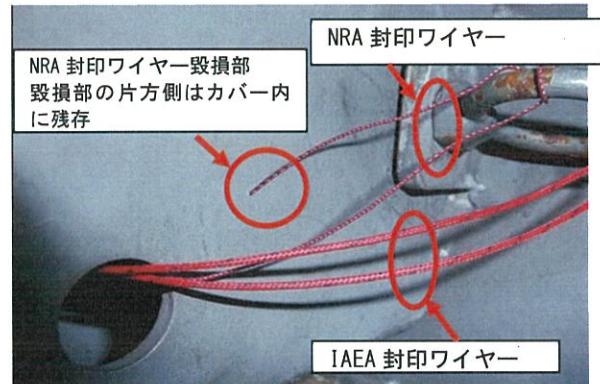
写真3 査察用封印毀損時の状態（拡大）

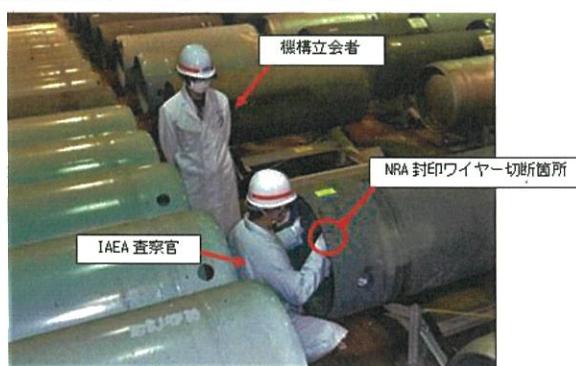
今回の第 1 ウラン貯蔵庫における査察用封印の交換作業においては、IAEA 査察官が自ら封印交換作業を行った。一方、機構立会者は、写真 4 のとおり、IAEA の交換作業に立ち会っていたものの、作業場所が薄暗くかつ狭い場所であるため、手元付近の目視確認を実施していなかった。

写真 4 封印交換における機構立会者と IAEA 査察官との位置関係（再現写真）

(ア) 機構立会者は、査察官による封印交換前後に、封印の健全性を査察官とともに確認する。

(イ) 機構立会者は、査察官による封印交換作業中、査察官の手元等の状況を確認する。また、必要に応じて作業上必要な照度を確保する。

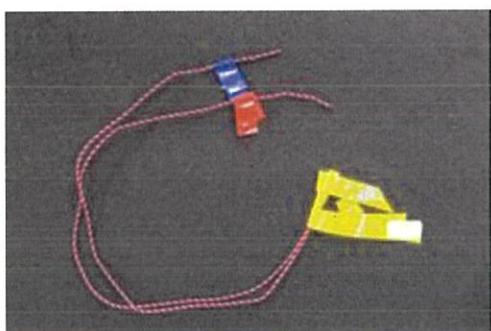
写真 5：NRA 封印ワイヤー
赤テープ側：写真 3 に示す NRA 封印ワイヤー毀損部側

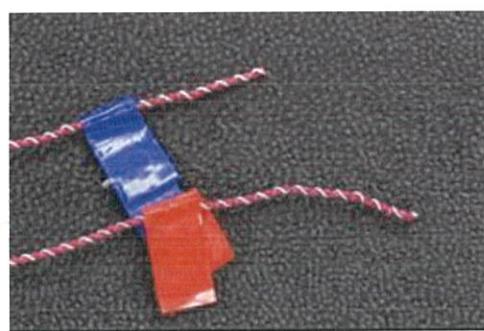
写真 6：NRA 封印ワイヤー（拡大）
赤テープ側：写真 3 に示す NRA 封印ワイヤー毀損部側
青テープ側：カバー内に残存していた NRA 封印ワイヤー毀損部側

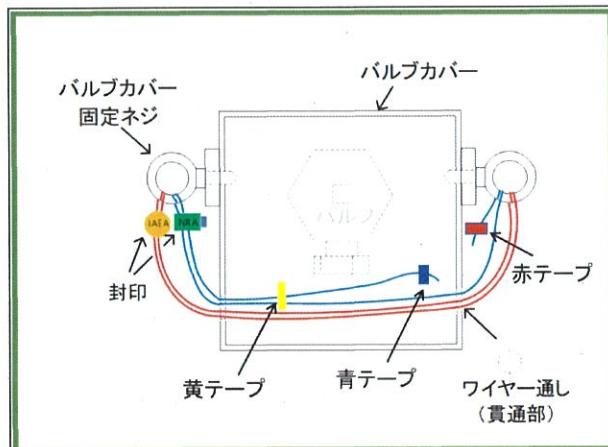
図 2 検体試料のシリンドバルブ部カバー内イメージ

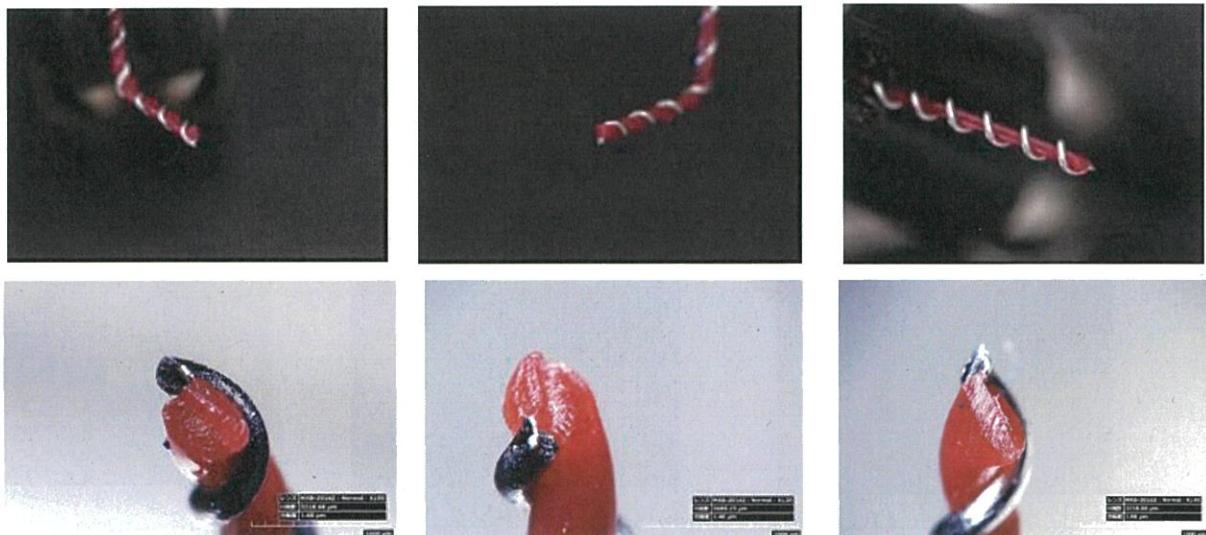
デジタルマイクロスコープを用い、毀損した NRA 封印ワイヤーの切断面(写真 7、8 参照)を観察した結果、鋭利な切断面であることが確認された。また、一般的なニッパ(写真 10 参照)を用いて NRA 封印ワイヤーを切断した切断面(写真 9 参照)を観察した。それぞれを比較した結果、双方の切断面が類似していることから、ニッパ等による刃物で切断した可能性があると考えられる。

写真 7 : NRA 封印ワイヤー一切
断面

(図 2 等に示す赤テープ側)

写真 8 : NRA 封印ワイヤー一切
断面

(図 2 等に示す青テープ側)

写真 9 : 一般的なニッパでの
切断面

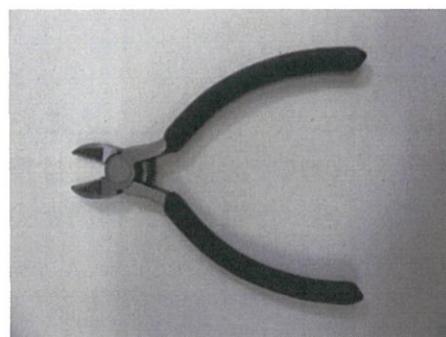
写真 10 未使用の NRA 封印ワイヤーの切断に使用した一般的なニッパ

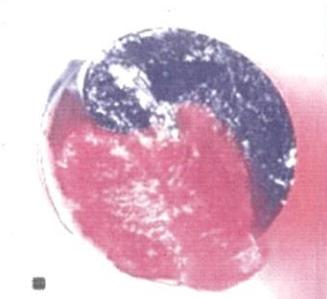
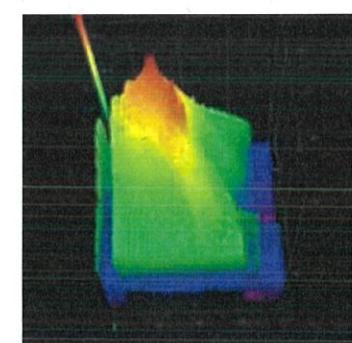
津山高専において、NRA 封印ワイヤーの切断面と一般的なニッパで未使用の NRA 封印ワイヤーを切断した切断面とを 3D レーザー顕微鏡（オリンパス製）を用いて、切断面の比較観察及び立体的な高さ分析を実施した結果、樹脂の芯線及びスパイラル状に巻かれた金属とともに山形の切断面が確認されたことから、

金属のバリ等に引っ掛けたような切断面ではなく、「毀損ワイヤーの断面形状は、ニッパ等の（挟み式の）切断工具を用いて切断したものであると思われる。」との見解を得た（写真 11、12 及び 13 参照）。

写真 11 : NRA 封印ワイヤー切
断面（写真 7 赤テープ
側）

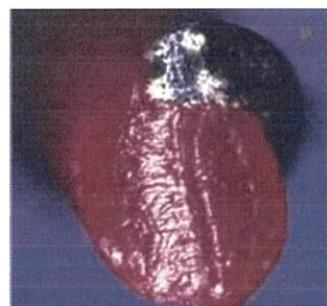
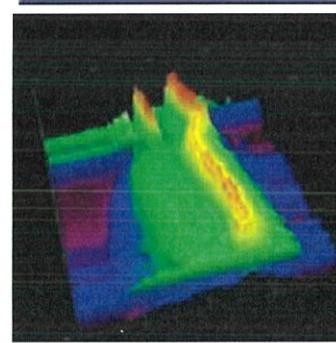
写真 12 : NRA 封印ワイヤー切
断面（写真 8 青テープ
側）

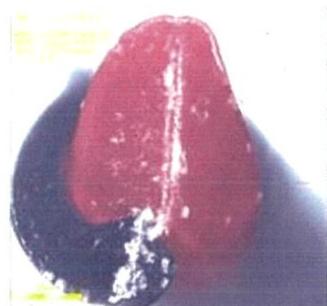
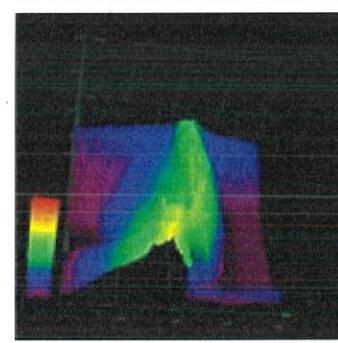
写真 13 : 一般的なニッパで
の切断面

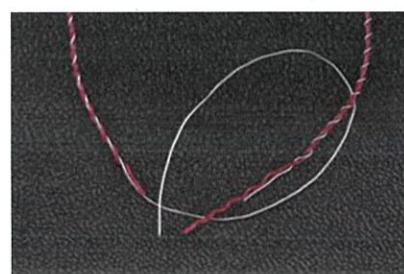
観察の結果、一般的なニッパ等で切断したことによる毀損であると特定した。なお、バルブカバーの穴で毀損した場合は擦れたような傷であり、また、ひっかけ等による引きちぎった場合は、樹脂と金属がバラバラになることからも、一般的なニッパ等による切断と特定した（写真 14、15 及び 16 参照）。

写真 14 引きちぎった場合の切断状況

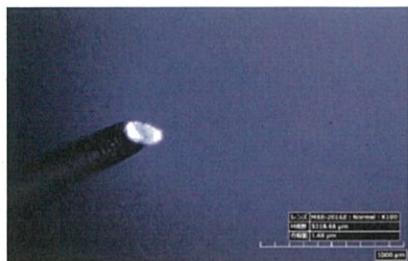
写真 15 引きちぎった金属部（拡大）

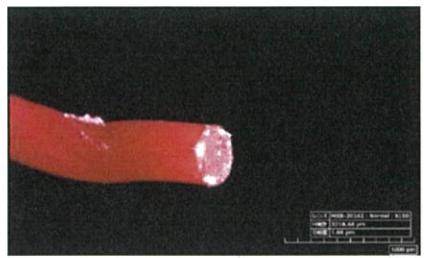
写真 16 引きちぎった樹脂部（拡大）

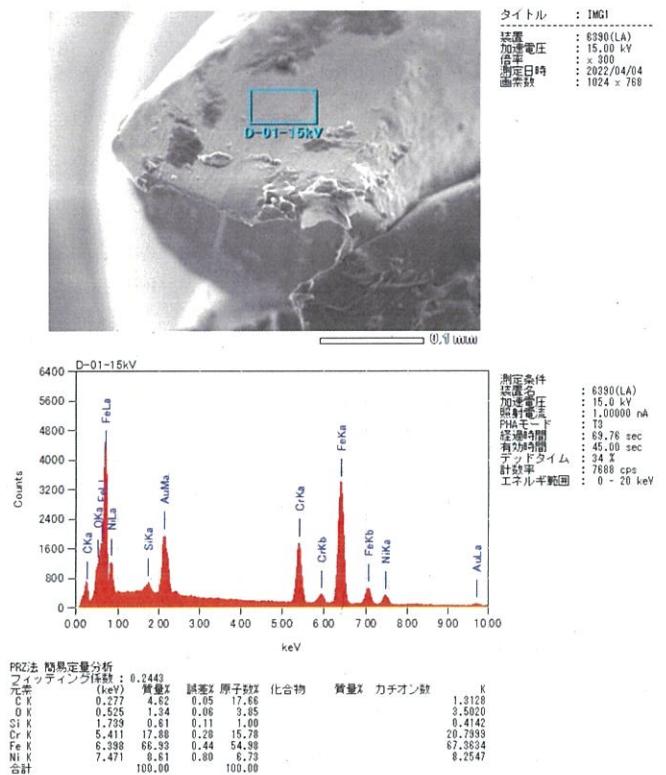
JFE からは、酸化被膜から切断時期を推定するため、NRA 封印ワイヤー金属部表面の酸素量を EDX により分析したが、NRA 封印ワイヤー金属部の酸化被膜は非常に薄く、計測することが困難であったとの見解を得た（写真 17 参照）。

本分析では、酸化被膜が非常に薄く、計測することが困難であったことから、NRA 封印ワイヤー一切断時期の特定をすることはできなかった。

写真 17 : NRA 封印ワイヤー青テープ部に対する金属切断面の SEM
写真(上)及び EDX 測定データ(下)
