東海第二発電所 非常用ディーゼル発電機（2C）用過給機 点検結果報告について

東京電力ホールディングス株式会社柏崎刈羽原子力発電所1号機で発生した非常用ディーゼル発電機（以下「D/G」という。）(B) 過給機軸固着事象に関連し、東海第二発電所 D/G（2C）用過給機の点検を実施したことから、その結果について報告する。

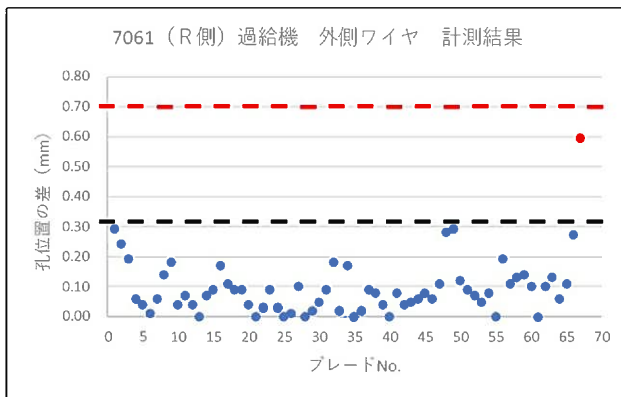
【R側 外側ワイヤ】

結果として、R側1箇所、L側4箇所において判定値超えの箇所が認められた。

R側 外側ワイヤ (全 67 箇所)	:	[判定値以内: 66 箇所], [判定値超え: 1 箇所]
内側ワイヤ (全 67 箇所)	:	[判定値以内: 67 箇所], [判定値超え: なし]
L側 外側ワイヤ (全 67 箇所)	:	[判定値以内: 67 箇所], [判定値超え: なし]
内側ワイヤ (全 67 箇所)	:	[判定値以内: 63 箇所], [判定値超え: 4 箇所]
