# 1F-1/2号機SGTS配管一部撤去の状況について

2022年4月20日

東京電力ホールディングス株式会社

## 2. 1/2号機SGTS配管撤去ワイヤーソーの配管噛み込み事象について **TEPCO**

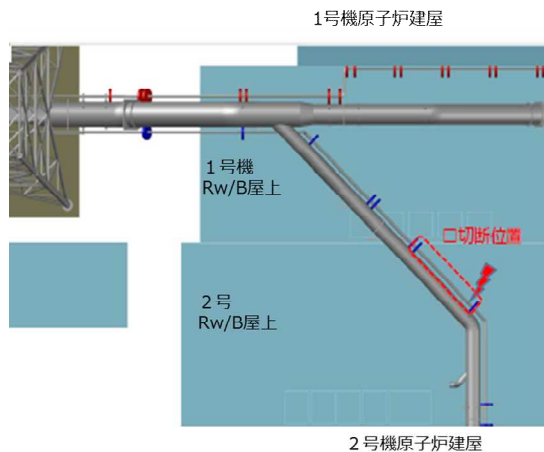
図1：切断位置

- 3月27日 SGTS配管を切断時にワイヤーソーの刃が配管に噛み込み停止した。
- ワイヤーソーの正/逆回転、切断装置付帯ウインチで刃の上下作用により噛み込み解消を試みたが、解消しないことから切断装置の把持状態を解除し、クレーンにて切断装置の吊り下ろし作業を完了した。

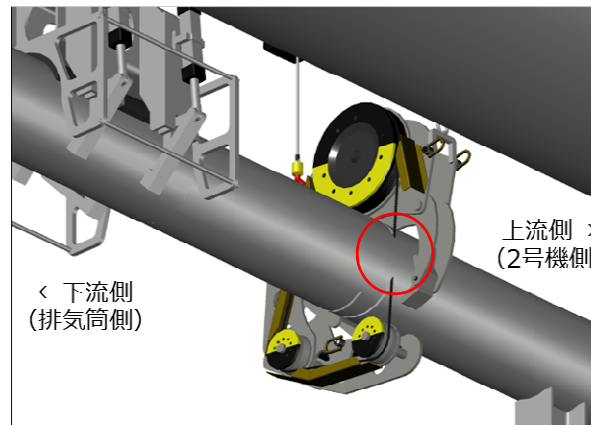
図2：ワイヤーソー配管噛み込み状況

3月27日 (日)	切断開始後、 <u>ワイヤーソーの刃が噛み込み停止</u> する事象が発生。	配管の切断面に <u>圧縮方向の圧力が生じ</u> 、刃の噛み込みが発生したと推定。	スライド4 参照

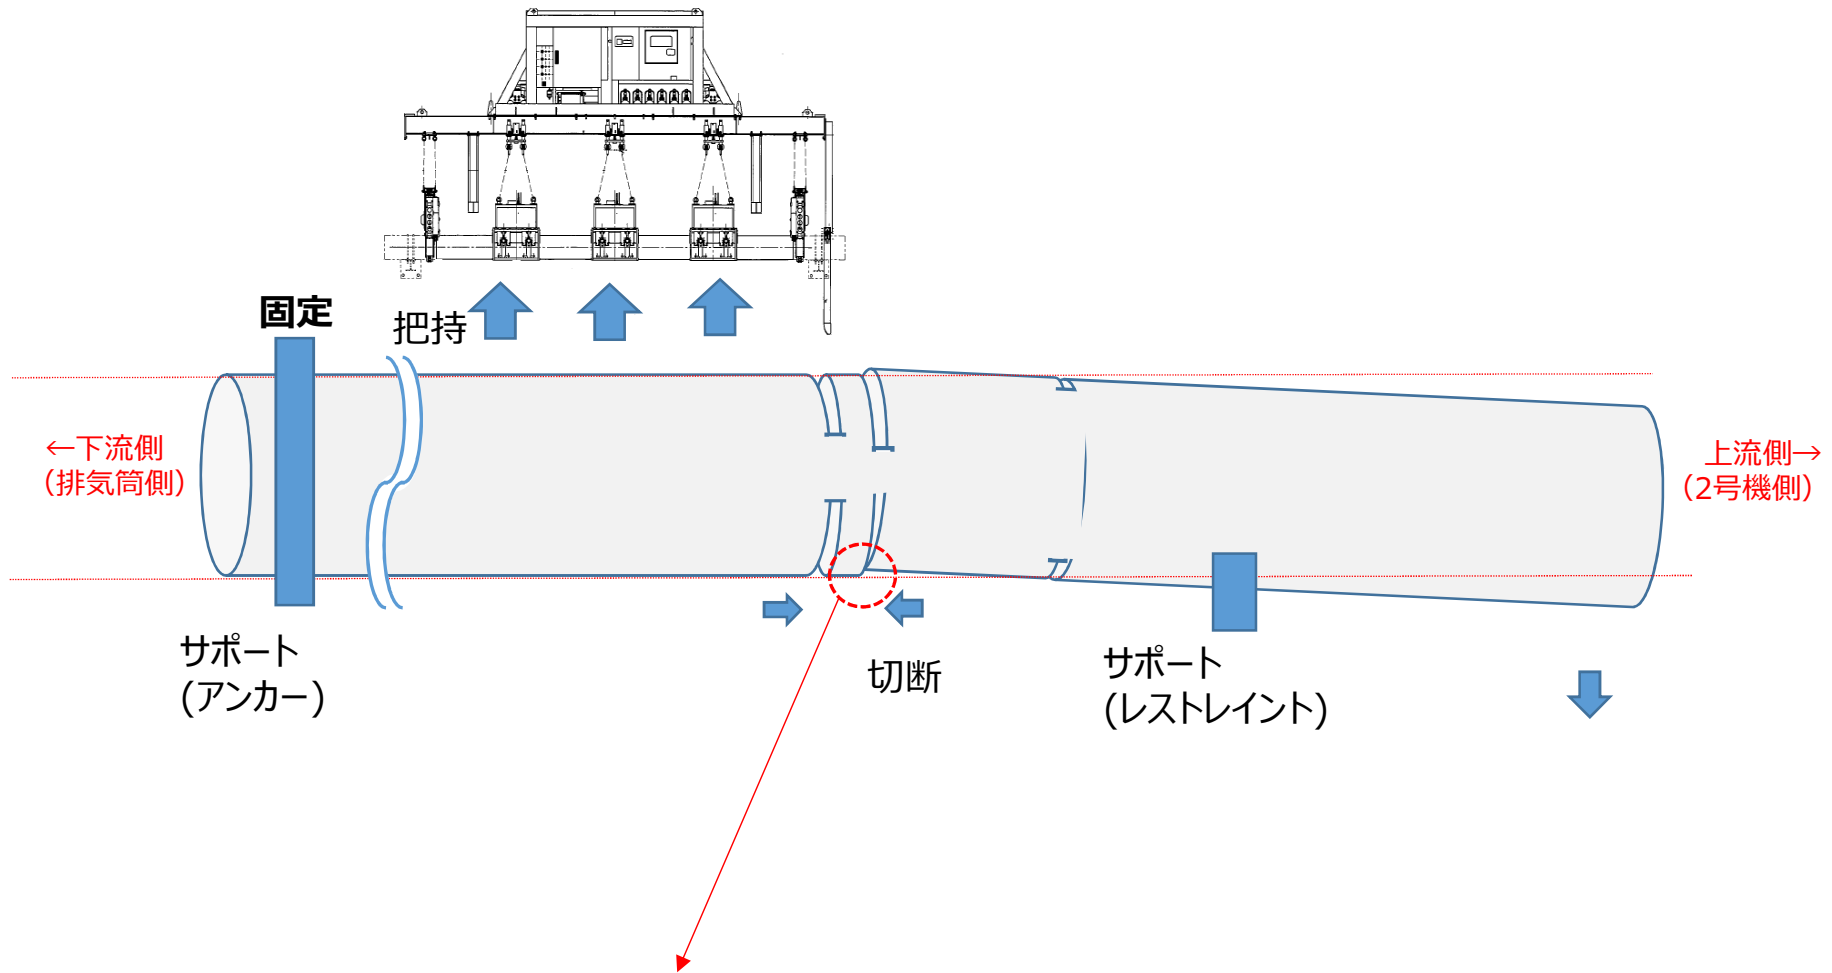
- 切断時に、切断対象配管の上流側（2号機側）の配管が自重により沈み込むことで、切断面へ圧縮力が加わり、ワイヤーソーの噛み込みが発生した可能性が高いと推定。

切断残存部に掛かる圧縮荷重は、約1.1～1.4 t と推定している。

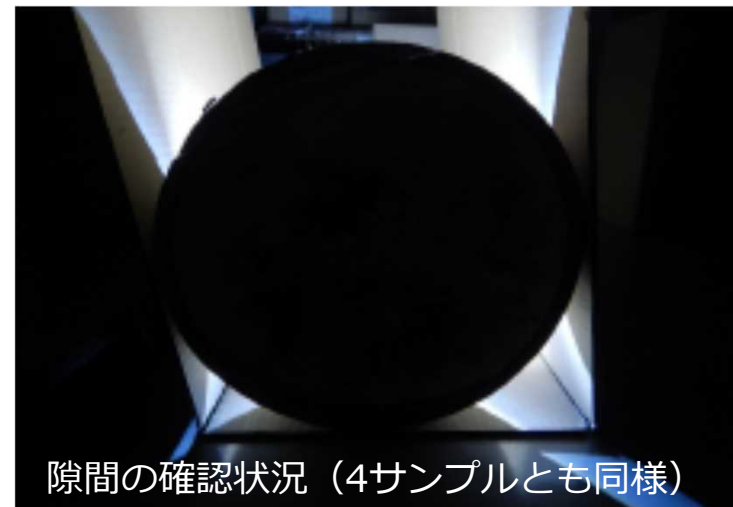
暗室の状態で反対側から照明を当てて、配管とウレタンの間に隙間が無いことを確認。

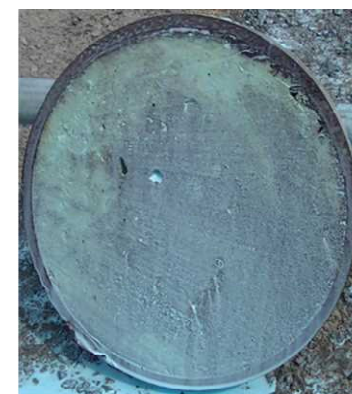
着色試験結果

予め飛散防止剤に着色剤を混合し、青色に着色させた。エアレスにてミスト状となった飛散防止剤を配管端面に散布し、発泡ウレタンと配管内面の接触面全面が着色されていることを確認した。

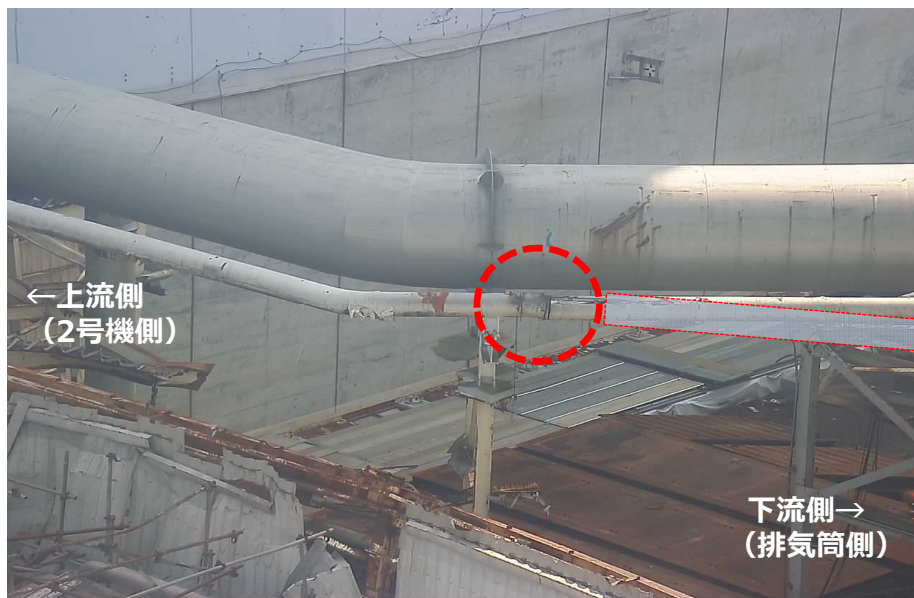
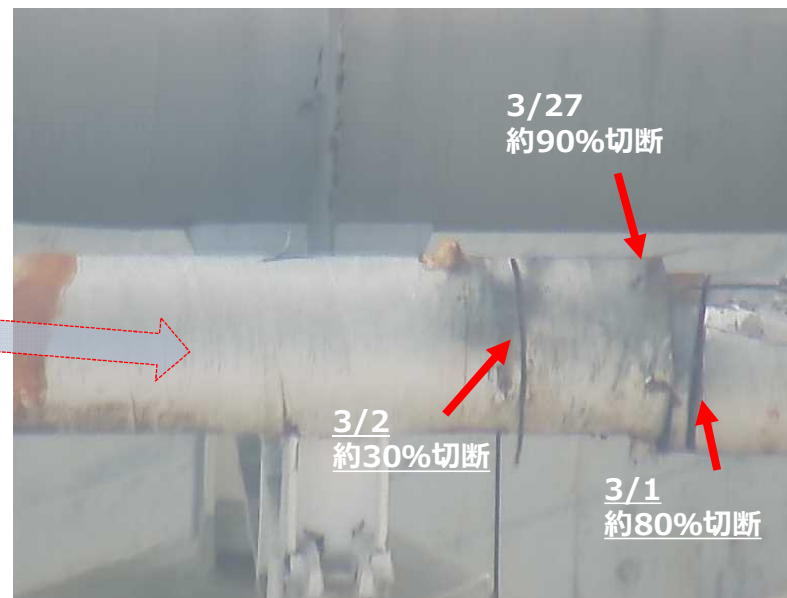
1号タービン建屋屋上から撮影

- 4月19日、現場調査の一環として、SGTS配管の状況を確認することを目的に、当該配管の写真撮影を行いました。その後、撮影した写真の確認を行っていたところ、3月27日の作業において、刃が噛み込み、切断作業を中断した配管部分に歪みを確認した。
- 4月20日、SGTS配管の歪み拡大防止の観点から、準備が整い次第、SGTS配管をワイヤーで主排気ダクトに固定する処置を講じる。
- なお、周辺ダストモニタやモニタリングポストの指示値に有意な変動がないことを確認しており、環境への影響はありません。
