非常用ディーゼル発電機過給機の点検結果報告について

柏崎刈羽原子力発電所1号機で発生した非常用ディーゼル発電機（以下、D/Gという。）過給機軸固着事象に関連し、前回報告した2020年8月以降、引き続きD/G過給機点検を実施してきたことから、これまでの点検結果について報告する。

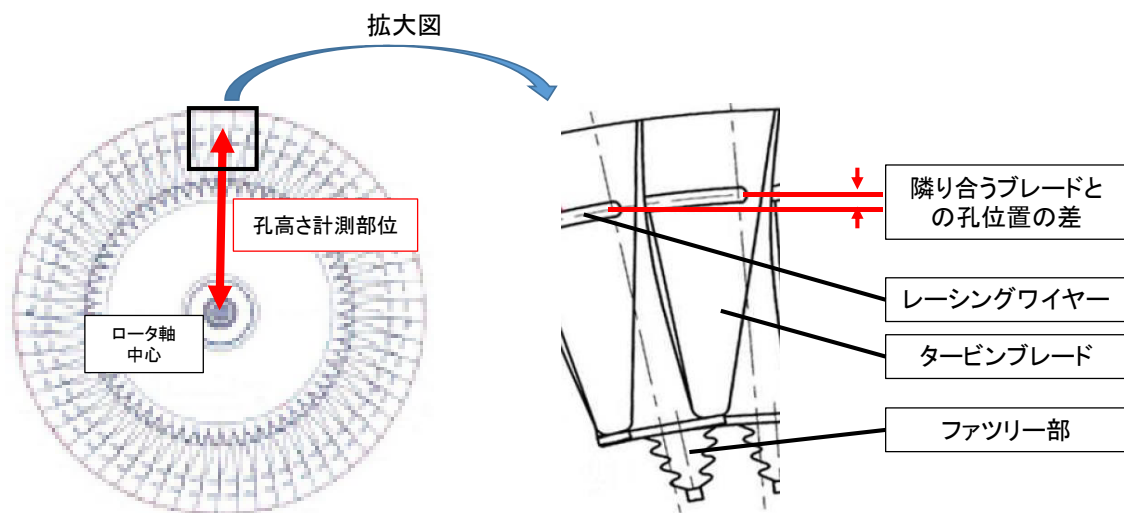
図1 タービンブレードレーシングワイヤ孔位置測定概要図

タービンブレードの取り外し・再取付け実績がない過給機については、ロータ軸中心から各タービンブレードワイヤ孔位置までの寸法を計測し、隣り合うブレードとの孔位置の差を計測する。計測結果について、第一判定として、計測した結果が設計上の最大位置ずれ寸法以内であることを確認する。第一判定を超えていた場合は、第二判定としてメーカー推奨値以内であり、かつ、非破壊検査にてファツリー部にき裂が認められないことを確認する。第二判定を超えていた場合、又は非破壊検査でき裂が認められた場合には、タービンブレードの交換を行う。
