福島第一原子力発電所 増設雑固体廃棄物焼却設備の運転状況

2022年6月24日

東京電力ホールディングス株式会社

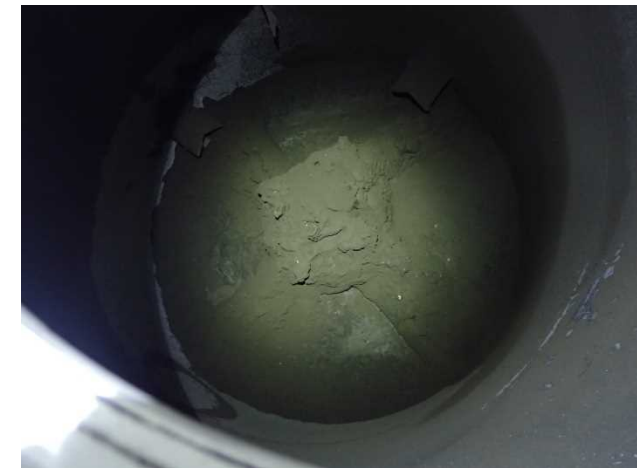
飛灰ホツパ内部の様子

飛灰ホツパ内の様子

- 灰と水分が攪拌され、泥状になっている様子を確認（右上写真参照）

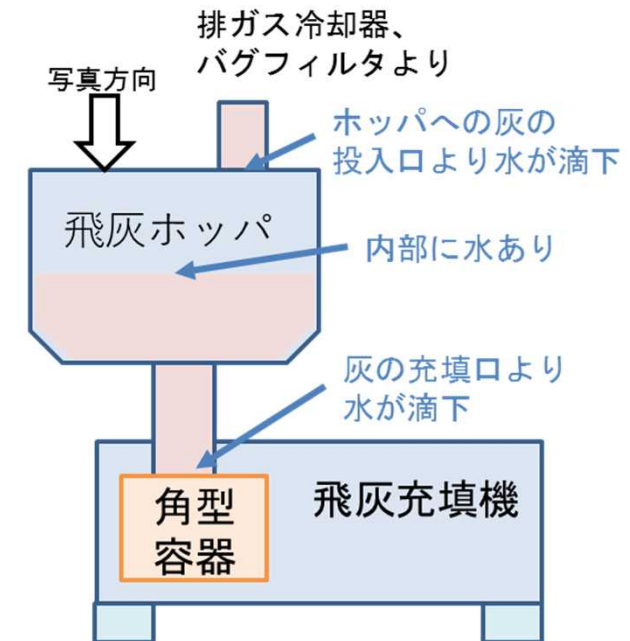
飛灰ホツパ及び飛灰充填機の模式図

- スプレーノズルの外観では灰の詰まり等、有意な異常は確認されなかった。今後噴霧試験を計画する。
- 排ガス冷却器底部および排ガス冷却器から発生した灰の搬送コンベア内部を確認したところ、湿潤した灰を確認した。
- 一方、バグフィルタで発生した灰の搬送コンベア内部の灰は乾燥していることを確認した。
- 系統内部の清掃を実施中

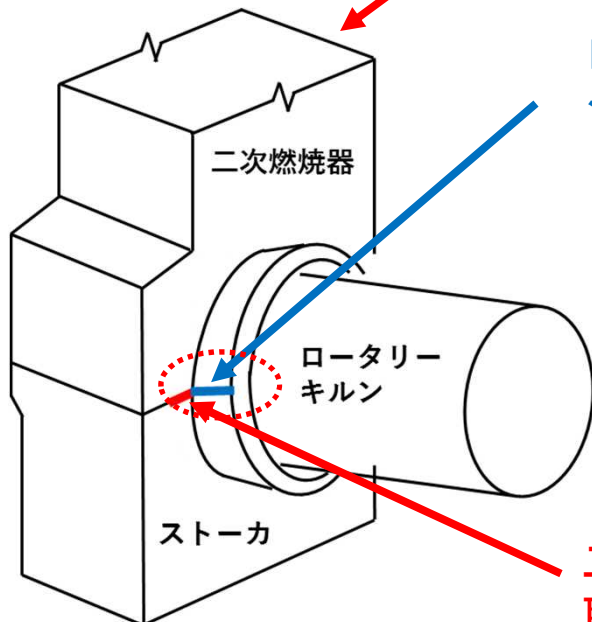
亀裂確認箇所の模式図

ロータリーキルン取合部
シール溶接部

二次燃焼器とストーカ
取合の塞ぎプレート

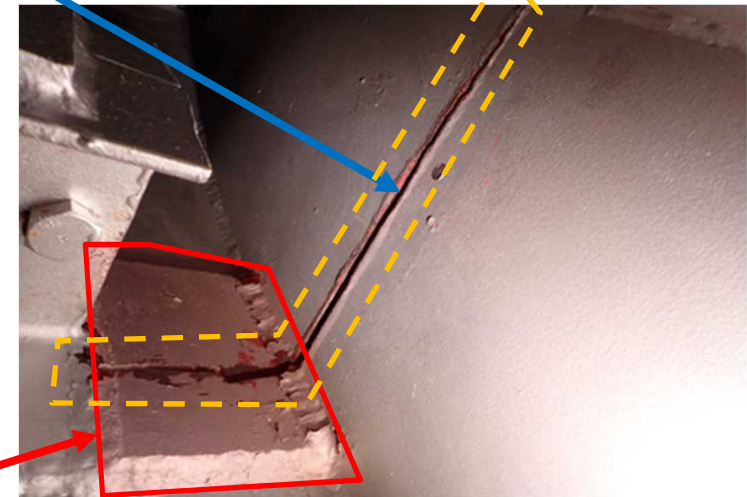
亀裂箇所

- 5月23日、増設雑固体廃棄物焼却設備は、焼却運転を再開した。
 - 6月10日、焼却運転中、飛灰を容器に充填するにあたり、飛灰充填装置の内部を確認したところ、飛灰の充填口から水の滴下があり、更にその上流にある飛灰ホッパ(飛灰を貯留する容器)の内部に水があることを確認したため、焼却運転を停止した(スライド2参照)。なお、外部への放射性物質の漏えいは確認されていない。
 - 現在、設備の内部確認等を行い、原因について調査中。
 - 当該系統へ水を供給する機器としては、排ガス冷却器のスプレー水があり、スプレーノズルの詰まり等、噴霧機構に不具合が生じ、蒸発しきれない水分が、灰の取出し系統に混入している可能性がある。
-
- 6月18日、パトロールにおいて、二次燃焼器とストーカを繋ぐプレートと、ロータリーキルン取合部のシール溶接部の2箇所に亀裂があることを確認した(スライド3参照)。
 - 確認時、焼却運転は停止しており、また、亀裂のあった系統内は、ブローにより負圧に維持されていることから、外部への放射線物質の漏えいはない。
 - 今後、現場調査等を行い、原因について調査する。
