平成 20 年 12 月 2 日
日本原子力研究開発機構
原子力科学研究所

J R R - 3 原子炉施設の自動停止について

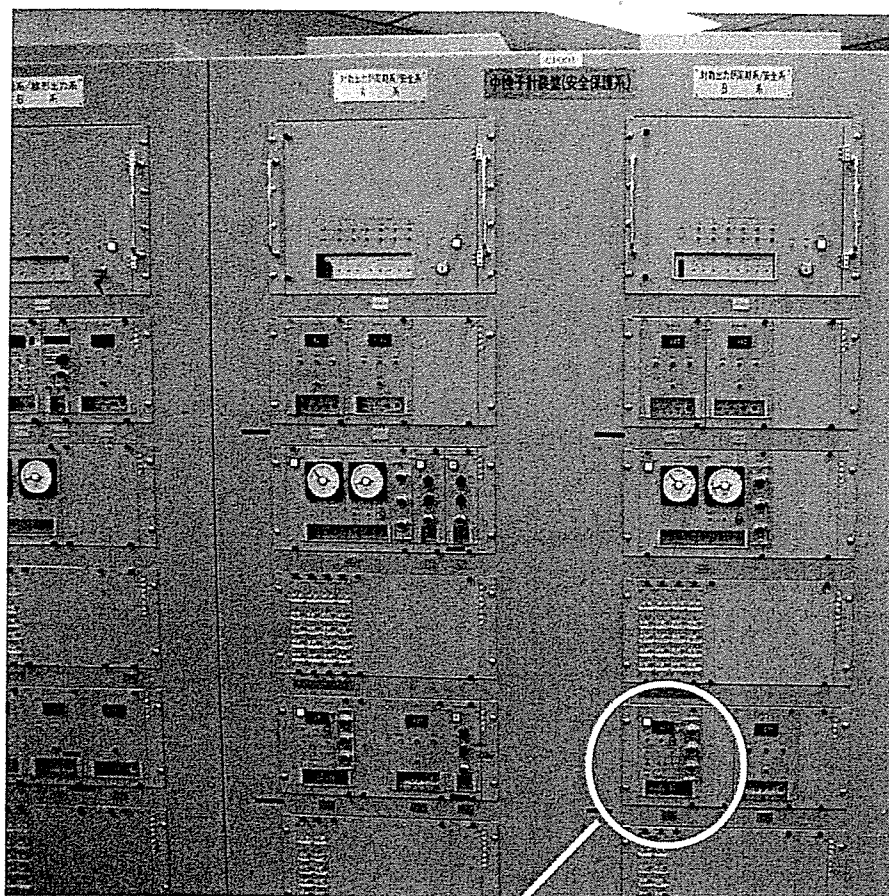
中性子
計装盤

(2) ゲインダイヤルの不良の有無を確認するため、ゲインダイヤルを操作し線形増幅器からの出力電圧の変化を観察した。ゲインダイヤルをスクラム発生時と同じ位置で操作したとき、出力電圧が急激に大きくなる異常な変動が確認された。

以上の調査により、本事象は、ゲインダイヤルの不良によりスクラム信号が発生したものと判断した。

予備の線形増幅器及び安全計 A 系のゲインダイヤルに異常のないことを確認する。安全計 B 系の線形増幅器を予備の線形増幅器に交換する。交換後、機能試験を実施する。
