美浜発電所3号機 封水注入フィルタ室付近での水の漏えいについて

事象概要

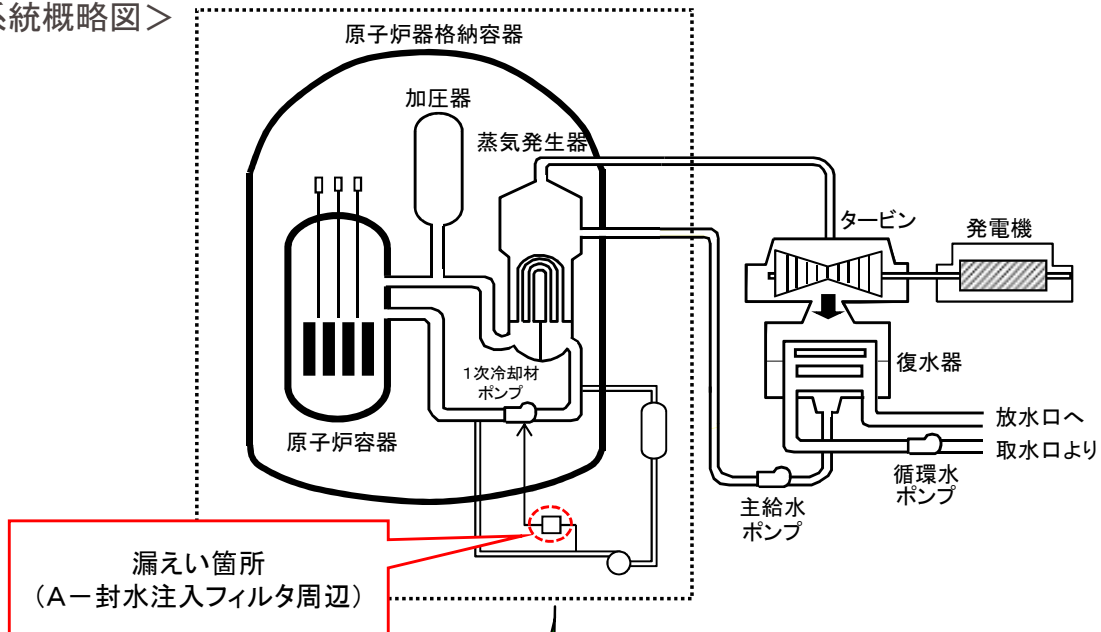
<系統概略図>

A-封水注入フィルタ付近にある目皿から原子炉補助建屋サンプに約7m³の水が回収されていることを確認
