# 第一段階検査（亀裂の検出・亀裂長さ測定）に関する経緯

# 第二段階検査（亀裂高さ測定）に関する経緯

# 亀裂性状把握に関する経緯

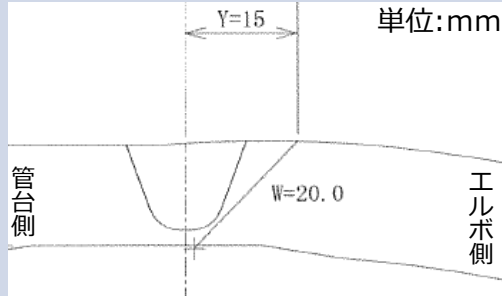
現地でのコンベンショナルUT結果記録抜粋

指示位置	最大エコー高さ	DAC20% 指示範囲
エルボ側 (下流側)	DAC176%	67mm

- エルボ側の0°付近(背側)に亀裂を検出。
- UT指示長さ(DAC20%指示範囲)は67mmの亀裂を検出した。

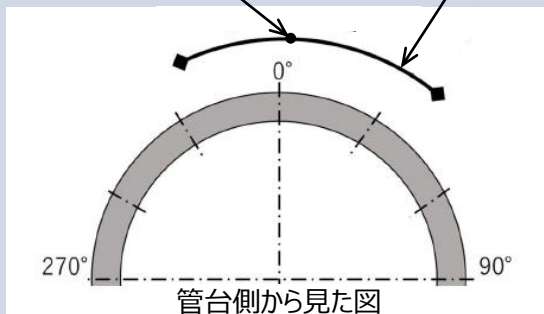
当該指示の解析図

ピーク指示部 0°+3mm DAC20%指示範囲

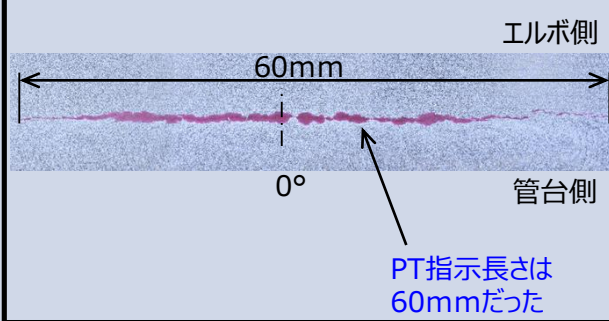
切断調査結果

- エルボ側の0°付近(背側)に亀裂があった。
- 内面のPT指示長さは60mmだった。

⇒当時の想定状況と概ね一致する結果。

切断調査で確認された亀裂はUTで検出された亀裂であり、それ以外に切断調査で亀裂は確認されなかったことから、適切に検出できていた。

UTSにて報告されているとおり、UTによるDAC20%指示長さは、実際のきず長さよりも概ね保守的に評価できており、きず長さ測定は適切だった。

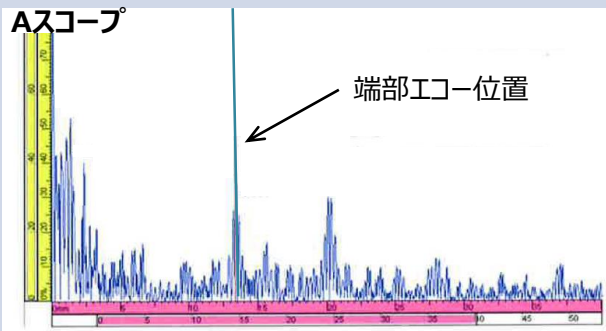
## 現地フェーズドレイUT結果

端部エコー位置と亀裂起点近傍の板厚測定結果より、  
亀裂高さは4.6mmと判定した。

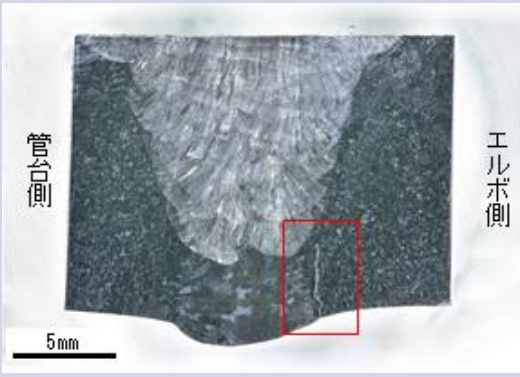
ピーク指示部付近 (約10°) の断面

亀裂高さは適切に測定されており、PD 認証の適合基準と比較しても精度良く測定できている。

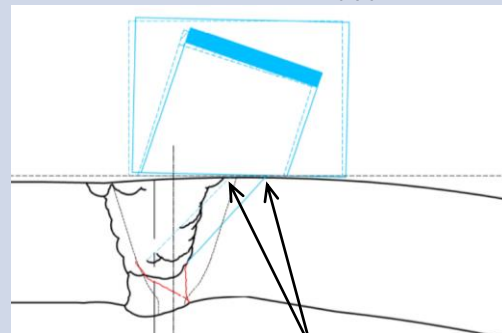
今回の事象は、端部エコー採取時に外表面の影響により部分的に探触子が浮き、主ビームの分布変化が生じたことで、理想的なデータ採取条件と比べて超音波の入射点が約□mm後ろになり、屈折角は約□°傾いていたと考えられる。

このうち、亀裂高さ測定に影響し得る屈折角の差による影響評価の結果、板厚方向に最大□mm程度浅く測定されると推定された。

亀裂高さ測定については、NDIS 0603:2015に基づくPD試験の合格判定基準であるRMSE(二乗平均平方根誤差)3.2mmに対し、□mmという推定値は小さいことから有意な影響は無いと評価した。

屈折角が当初想定した状況と比べ約□°傾いている。屈折角の差により板厚方向に最大□mm程度浅く評価される。

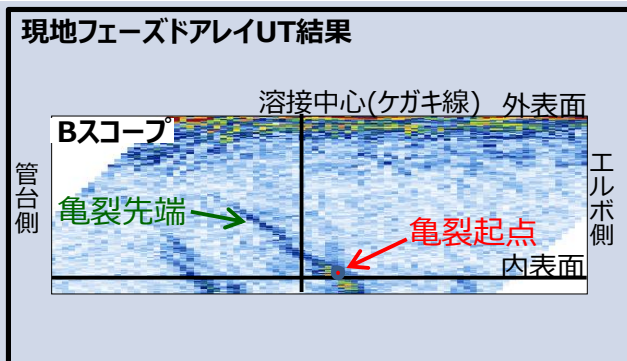
外表面形状は影響しない程度であり、Bスコープ表示における亀裂先端・起点の位置より性状把握が可能

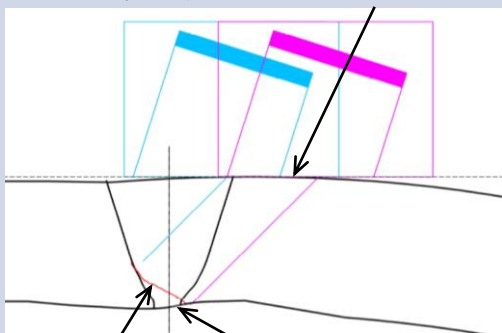
初層は母材も溶けるため、溶金部分のフェライト量によっては、亀裂が進展する可能性も否定出来ない

溶接幅は約3.3mmと狭く、溶接線中心位置に非常に近い位置に亀裂がある

⇒これら想定により、亀裂はエルボ側から管台側方向に、溶接金属部を通過して進展していると推定した。

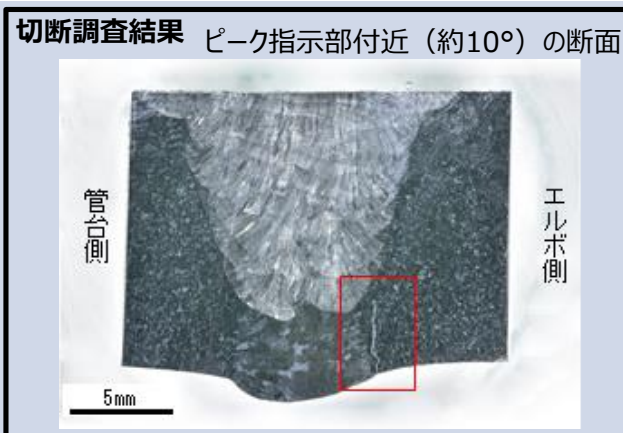
溶接幅は8mm程度で想定よりも広がった

亀裂は板厚方向に進展していた

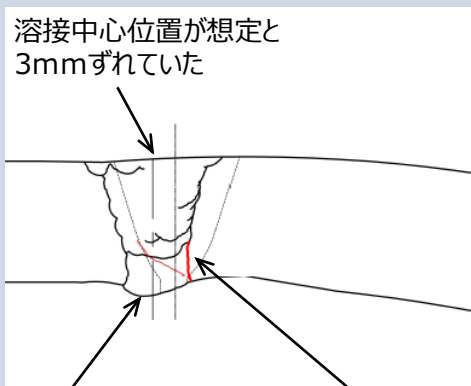
亀裂性状が異なった要因についてはFT図にて十分抽出されており、幾何学的形状、溶接金属、超音波の広がり为主要因として挙げた点については適切である。また、対策案についても有効である。

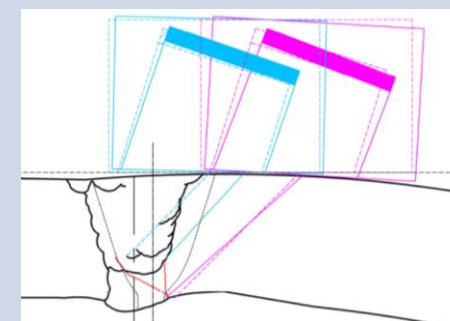
今回の事象は、端部エコー採取時に外表面の影響により部分的に探触子が浮き、主ビームの分布変化が生じたことで、理想的なデータ採取条件と比べて超音波の入射点が約 $\square$ mm後ろになり、屈折角は約 $\square$ °傾いていたと考えられる。

本影響により、Bスコープ表示では端部エコー表示位置が管軸方向に入射点の差(約 $\square$ mm)の分だけ管台側にずれると推定された。

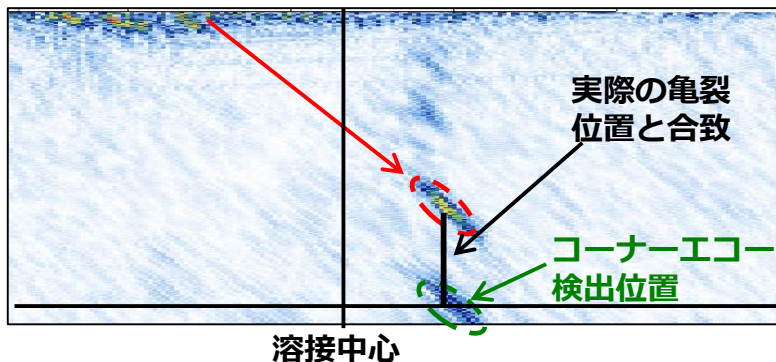
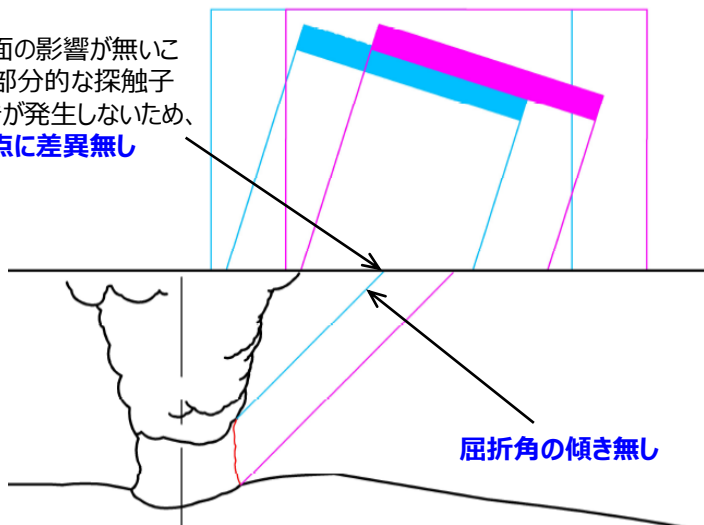
## 理想的な探傷状況

入射点位置にずれが無いいため、管軸方向に指示がずれることなく、コーナーエコーと端部エコーが垂直に並んで検出される

外表面の影響が無いことから部分的な探触子の浮きが発生しないため、**入射点に差異無し**

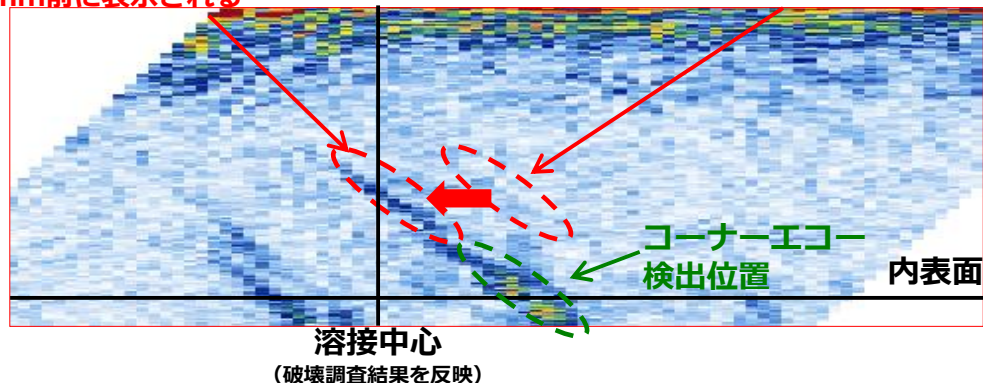
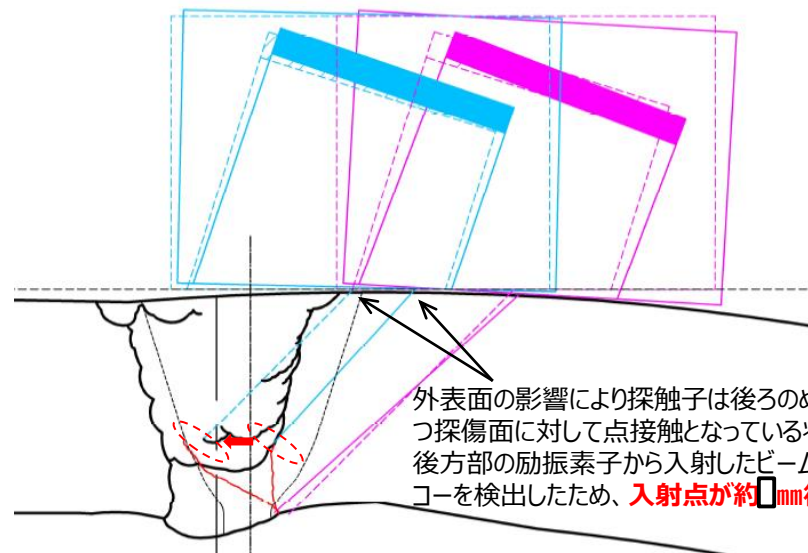
## 今回の事象

端部エコー検出時、実際の入射点は約 $\square$ mm後ろに移動しているものの、Bスコープ上は通常通りの入射点かのように描画されるため、本来の反射源位置より約 $\square$ mm前に表示される

入射点が通常通りであった場合の端部エコー検出位置
