是正処置後の現場状況①（1 / 4）

<ZOI内電線管の対策内容について>

火災防護（3年）チーム検査を受けた水平展開状況について

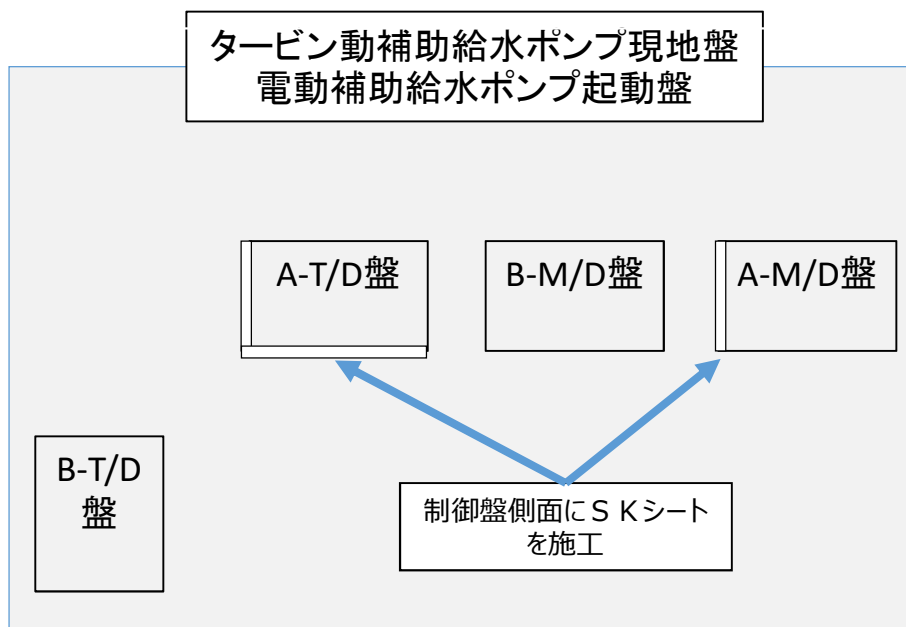
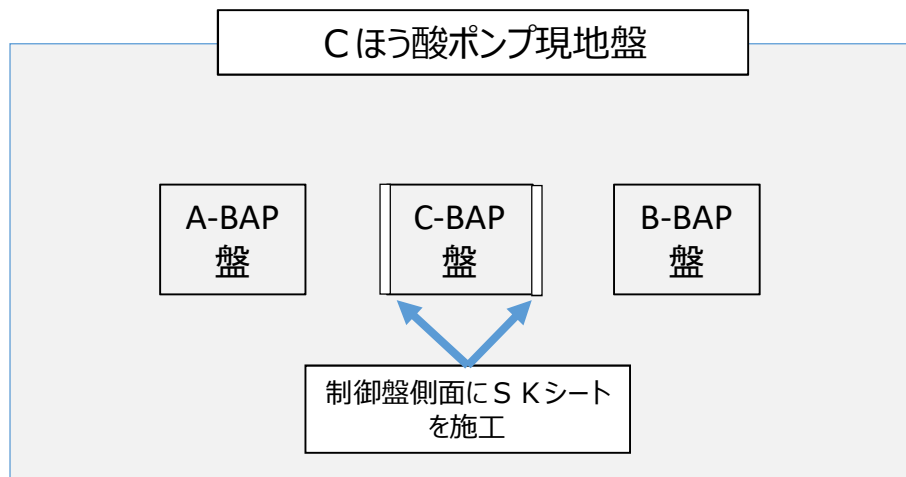
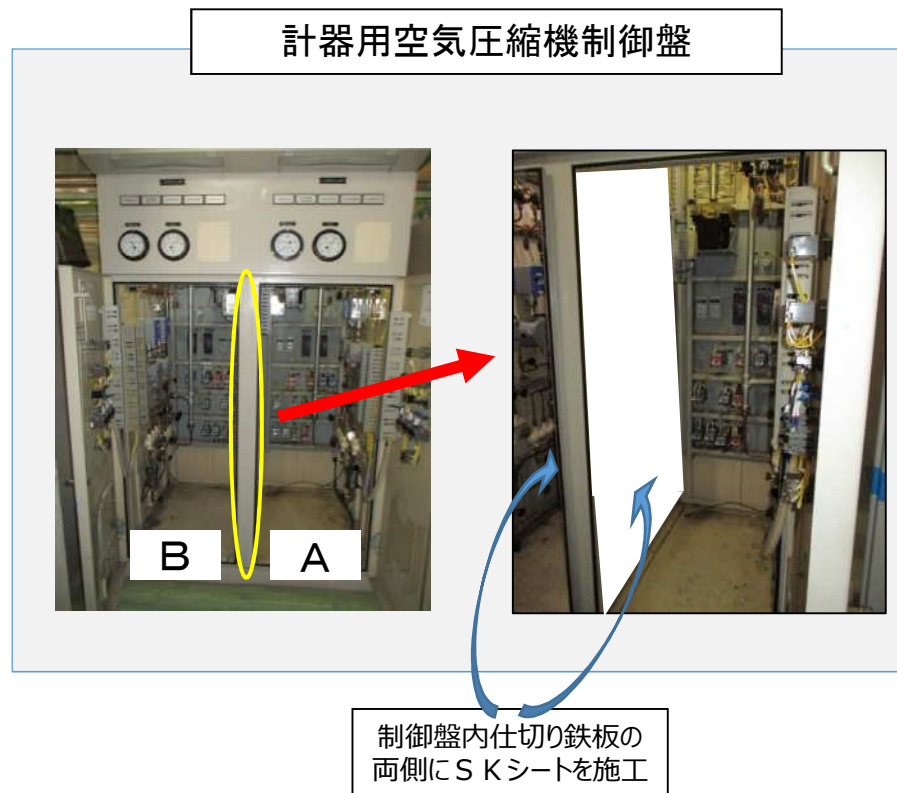
＜現地盤の対策内容について＞

「a：同じ機能を有するものが複数ある場合」により火災防護対象外としていた盤のうち共有回路を有する以下の盤について対策を実施

ケーブルトレイと同様に0.4mm以上の鉄板（盤筐体）
+SKシート2枚

安全系VDU盤と同様にA、Bの盤が隣接しているため0.4mm以上の鉄板（盤筐体）の両側にSKシートをそれぞれ2枚
