川内原子力発電所 2 号炉審査資料	
資料番号	QSN2-PLM40-特別点検 (RV)
提出年月日	2022 年 10 月 26 日

川内原子力発電所 2 号炉 特別点検
(原子炉容器)

補足説明資料

2022 年 10 月 26 日
九州電力株式会社

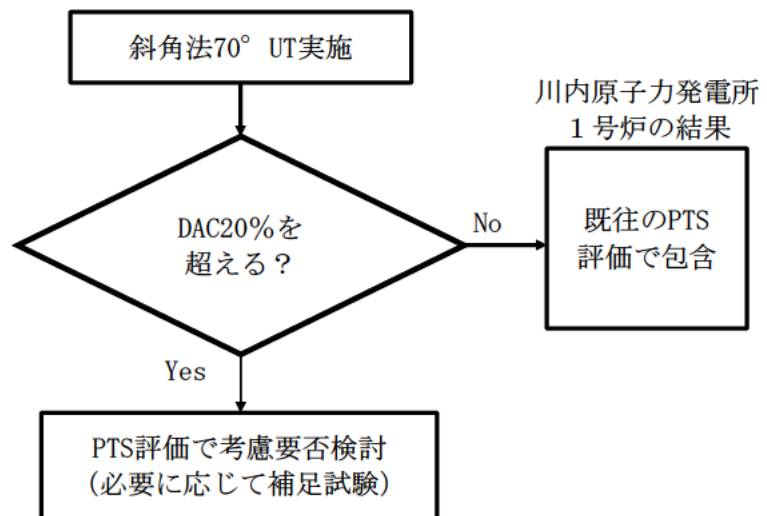
図4.1.1 超音波探傷の判定方法

この点検により、斜角法70° でDAC20%を超える反射波は検出されなかったことから、PTS評価の観点から考慮すべき欠陥が原子炉容器内表面近傍に無く、既往のPTS評価で安全側に包含できていることを確認できた。

なお、斜角法70° に併せて実施した斜角法45° 及び60° でもDAC20%を超える反射波は検出されなかった。また、垂直法で検出されたDAC20%を超える反射波は、製造時に生じた偏析部によるものと考えられ、反射波の指示長さは設計・建設規格の判定基準に対して十分小さく、設計・建設規格に適合しているものと判断している。

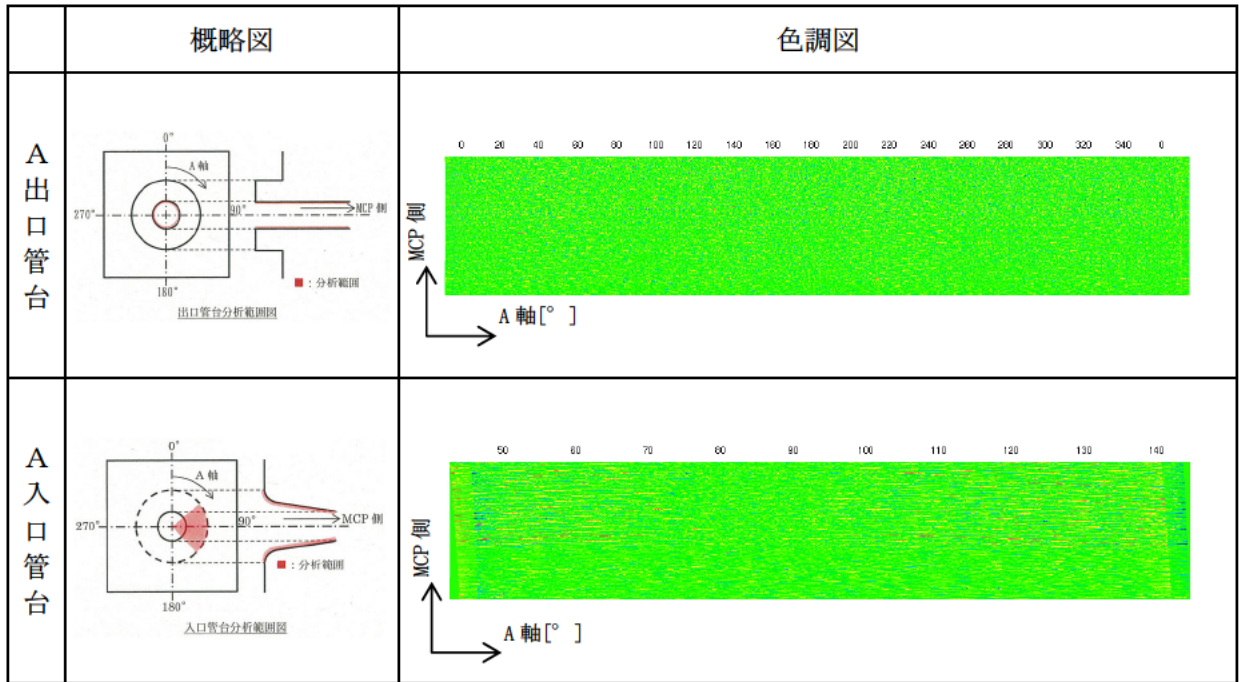
図4.2.1 ノズルコーナー部ECT色調図（例）

透磁率変化（溶接金属中のフェライト偏析などによる局所的な材質のばらつき等により生ずる）に起因したノイズ信号及び形状変化によるノイズ信号が検出されたものの、割れに起因した欠陥信号は検出されなかった。

A軸[deg]：原子炉容器中心側から見た時の管台天側0°とし時計回りに0～360°と設定した角度方位を示す

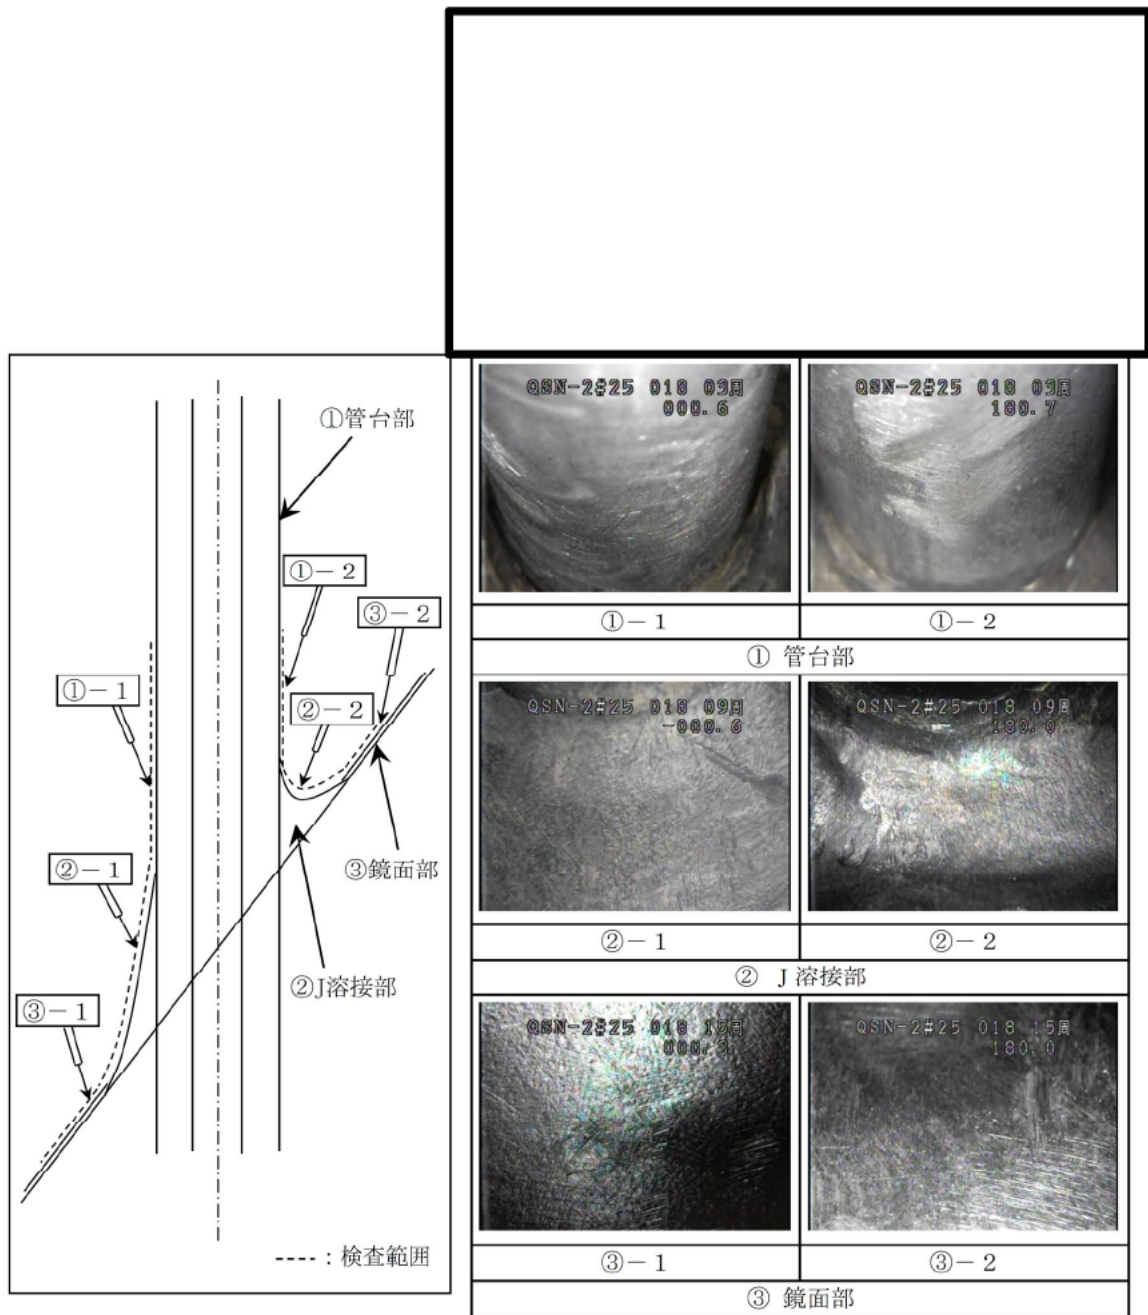
図4.3.2 1 ミルワイヤ及びMVT-1BMI画像 (例)

炉内計装筒内面に対するECTでは、透磁率変化に起因したノイズ信号はほとんどなく、割れに起因した欠陥信号も検出されなかった。溶接部については、0.025mm幅のワイヤが識別可能な目視試験（MVT-1）により、割れ状の欠陥がないことを確認できた。

なお、一次冷却材はシステムの運転状態に合わせたpH制御、溶存酸素の除去、不純物及び放射性物質の沈着防止のための浄化を行うことで、腐食生成物等が発生しにくい水質環境に管理しており、欠陥が確認できなくなるような付着物はなかった。
