川内原子力発電所1号炉審査資料	
資料番号	QSN1-PLM40-特別点検 (RV)
提出年月日	2022年10月26日

川内原子力発電所1号炉 特別点検  
(原子炉容器)

補足説明資料

2022年10月26日  
九州電力株式会社

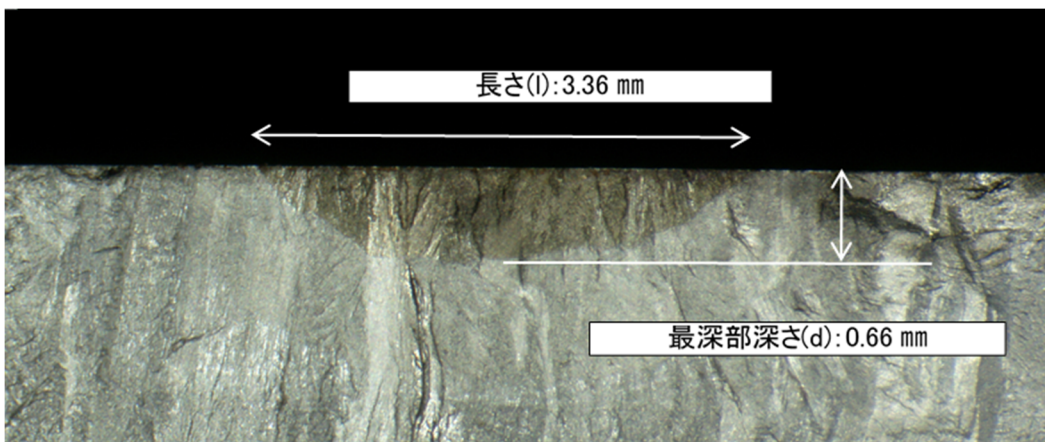
図 3.2.4.1 疲労き裂付与試験片の破壊試験結果

特別点検に際し、疲労き裂を付与した試験片を製作し、クラッド表面に開口する1mm程度の疲労き裂を十分検出できることを確認している（図3.2.4.1～3）。

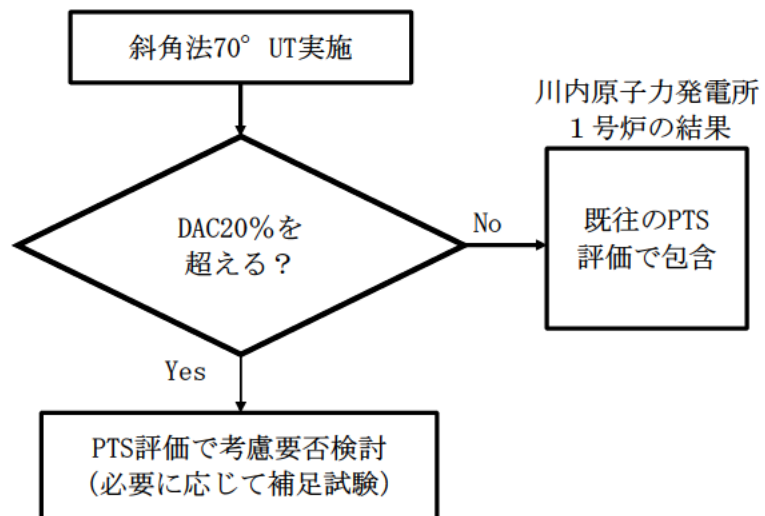
図4.1.1 超音波探傷の判定方法

この点検により、斜角法70° でDAC20%を越える反射波は検出されなかったことから、PTS評価の観点から考慮すべき欠陥が原子炉容器内表面近傍に無く、既往のPTS評価で安全側に包含できていることを確認できた。

なお、斜角法70° に併せて実施した斜角法45° 及び60° でもDAC20%を越える反射波は検出されなかった。また、垂直法で検出されたDAC20%を越える反射波は、製造時に生じた偏析部によるものと考えられ、反射波の指示長さは設計・建設規格の判定基準に対して十分小さく、設計・建設規格に適合しているものと判断している。

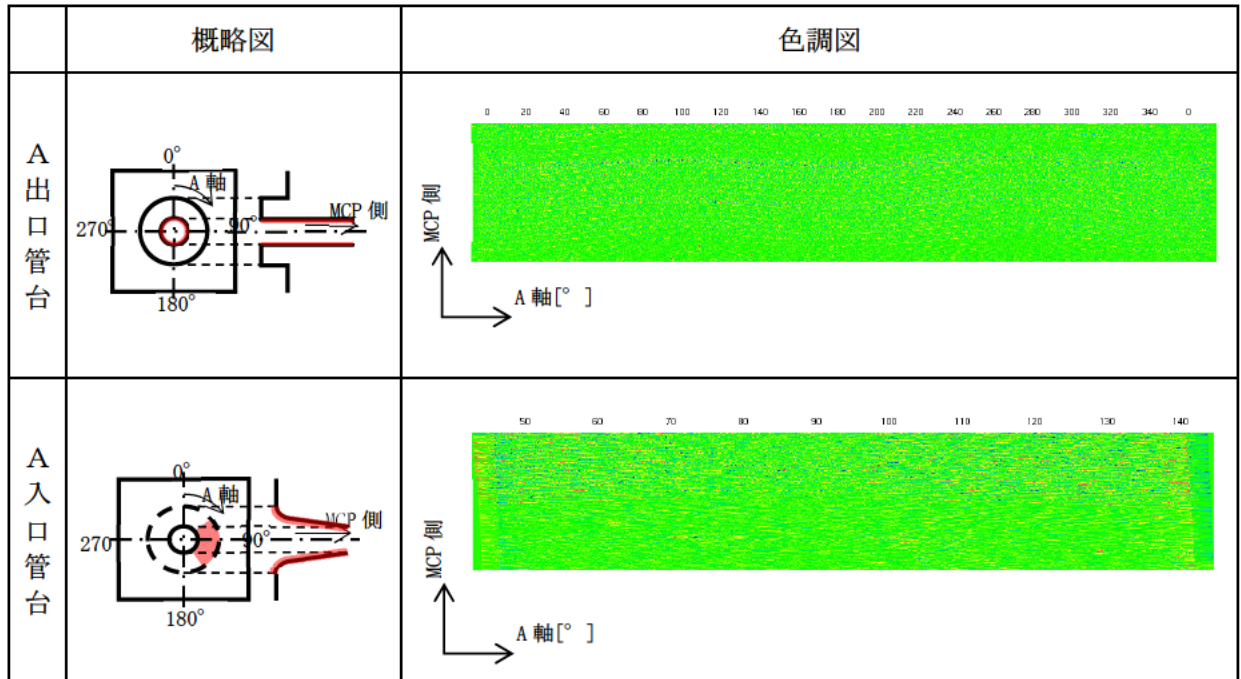
図4.2.1 ノズルコーナー部ECT色調図（例）

透磁率変化（溶接金属中のフェライト偏析などによる局所的な材質のばらつき等により生ずる）に起因したノイズ信号及び形状変化によるノイズ信号が検出されたものの、割れに起因した欠陥信号は検出されなかった。

A軸[deg]：原子炉容器中心側から見た時の管台天側0°とし時計回りに0～360°と設定した角度方位を示す

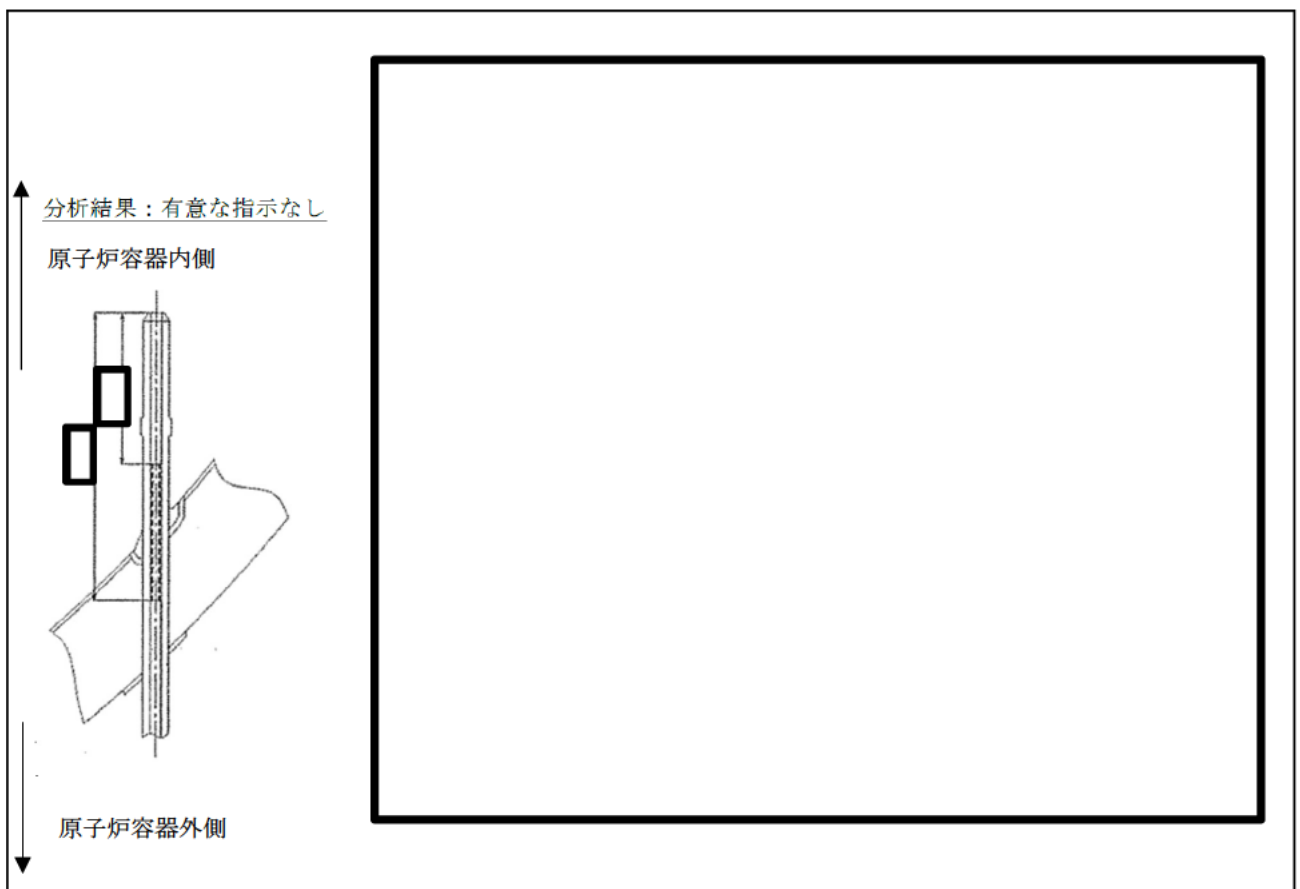
図4.3.1 BMI内面ECT色調図（例）

炉内計装筒内面に対するECTでは、透磁率変化に起因したノイズ信号はほとんどなく、割れに起因した欠陥信号も検出されなかった。溶接部については、0.025mm幅のワイヤが識別可能な目視試験（MVT-1）により、割れ状の欠陥がないことを確認できた。

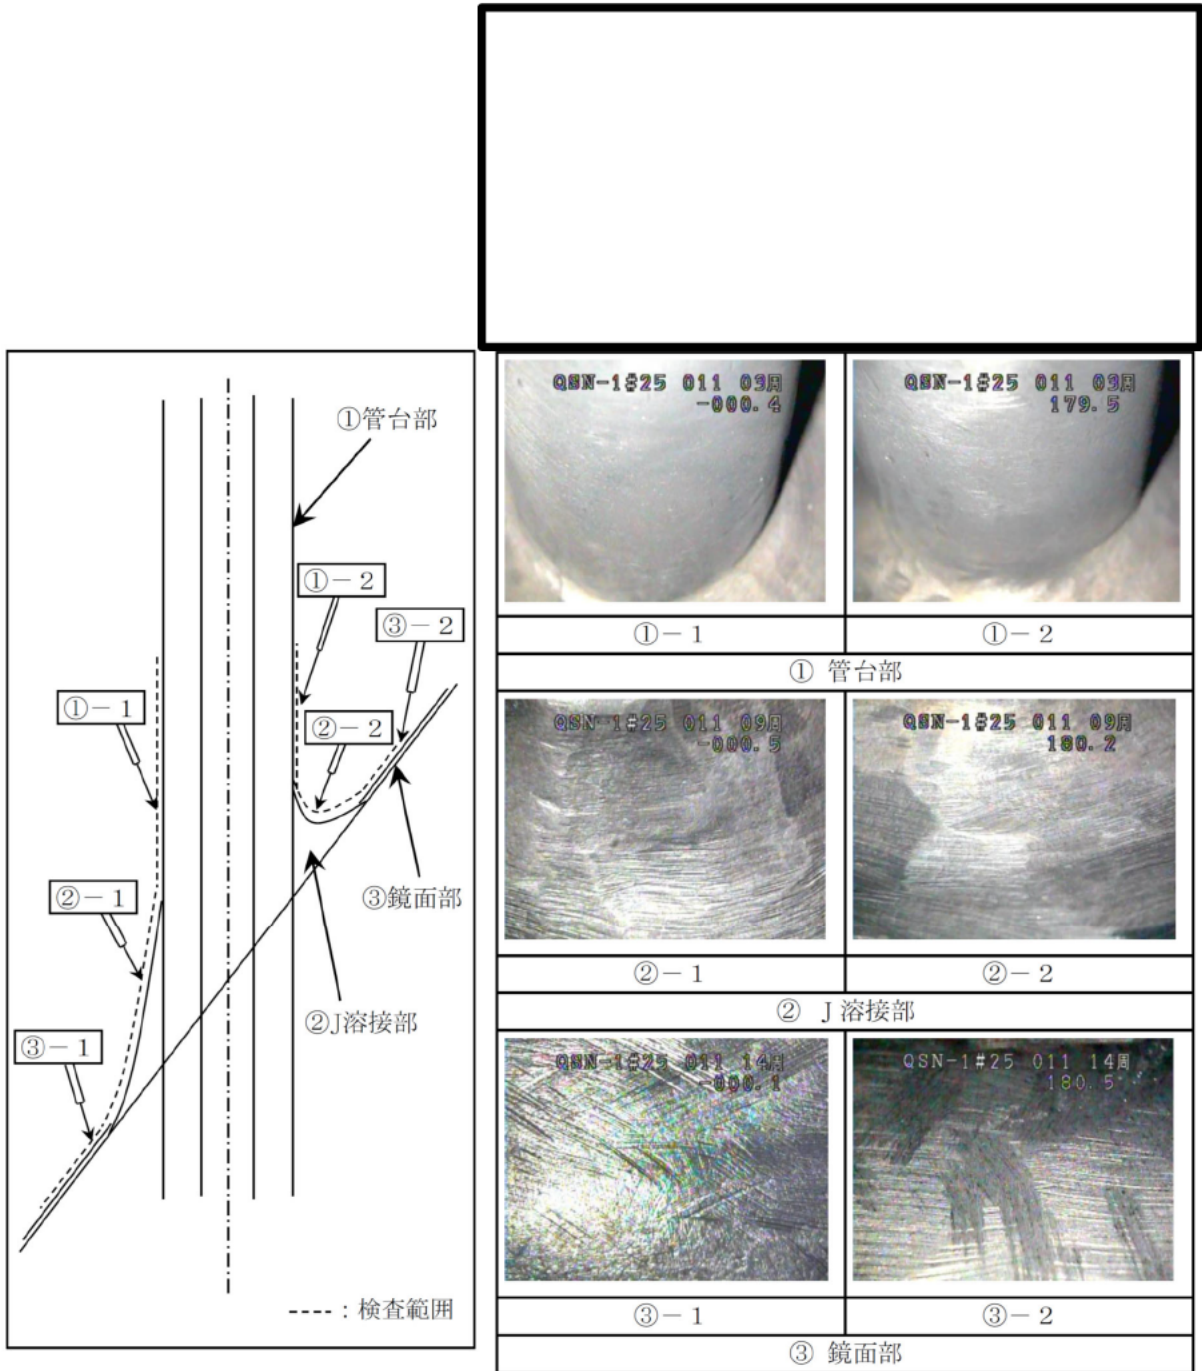
図4.3.2 1ミルワイヤ及びMVT-1BMI画像（例）

なお、一次冷却材は系統の運転状態に合わせたpH制御、溶存酸素の除去、不純物及び放射性物質の沈着防止のための浄化を行うことで、腐食生成物等が発生しにくい水質環境に管理しており、欠陥が確認できなくなるような付着物はなかった。
