# 志賀原子力発電所2号炉 敷地の地質・地質構造について

## 補足資料 (1/2)

2022年11月28日  
北陸電力株式会社

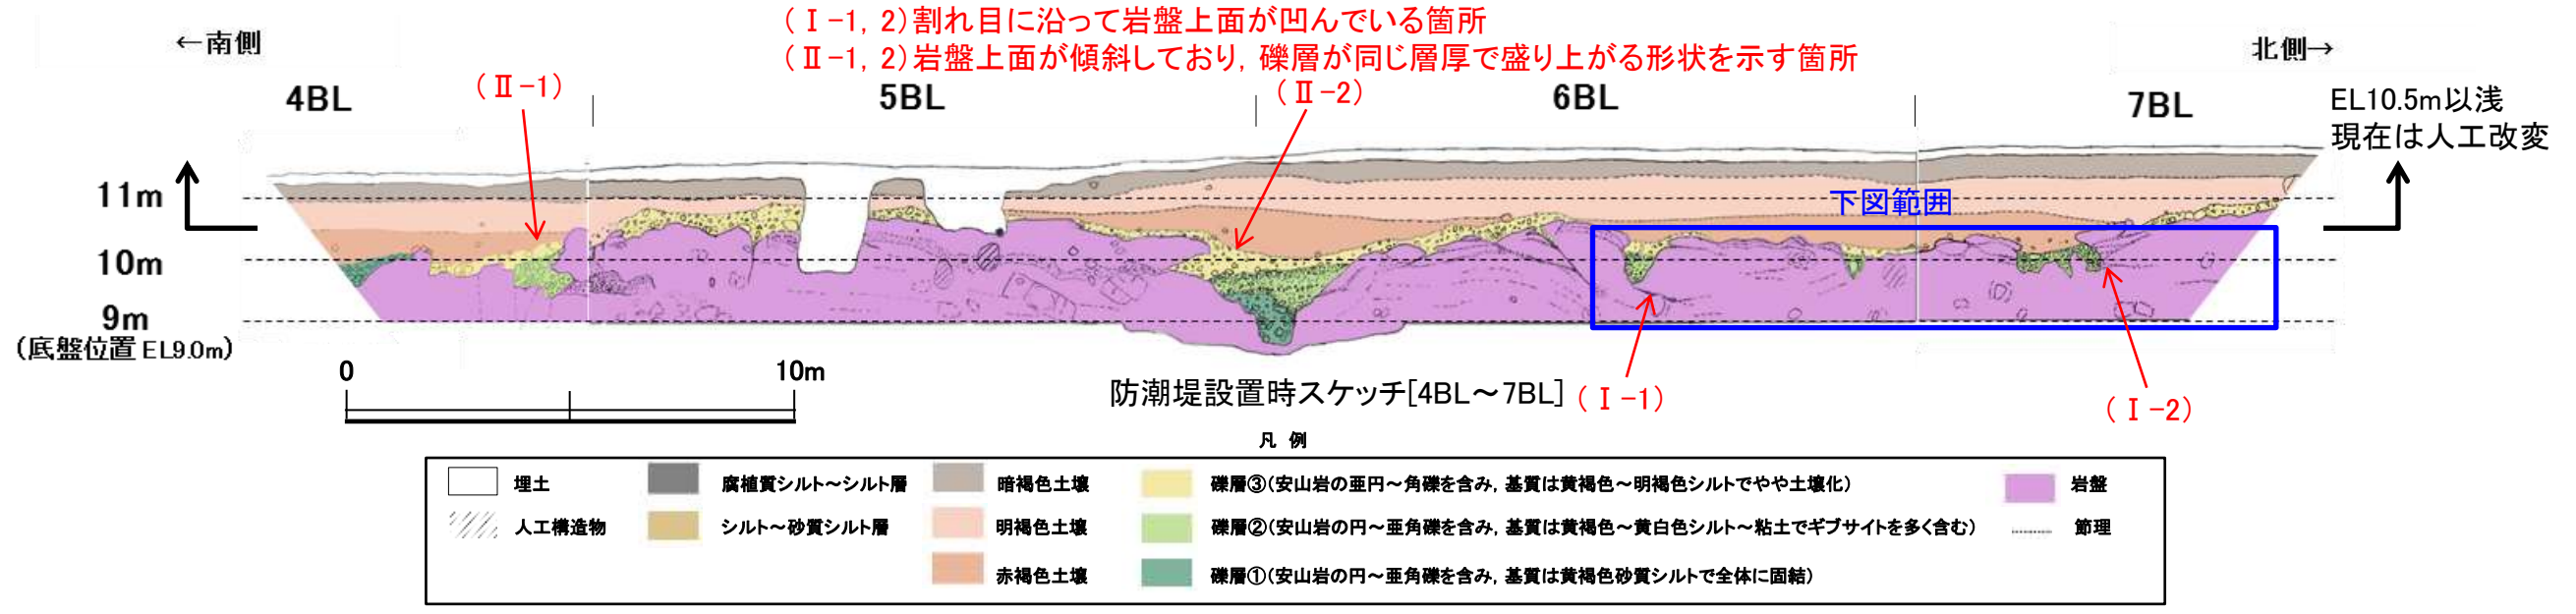
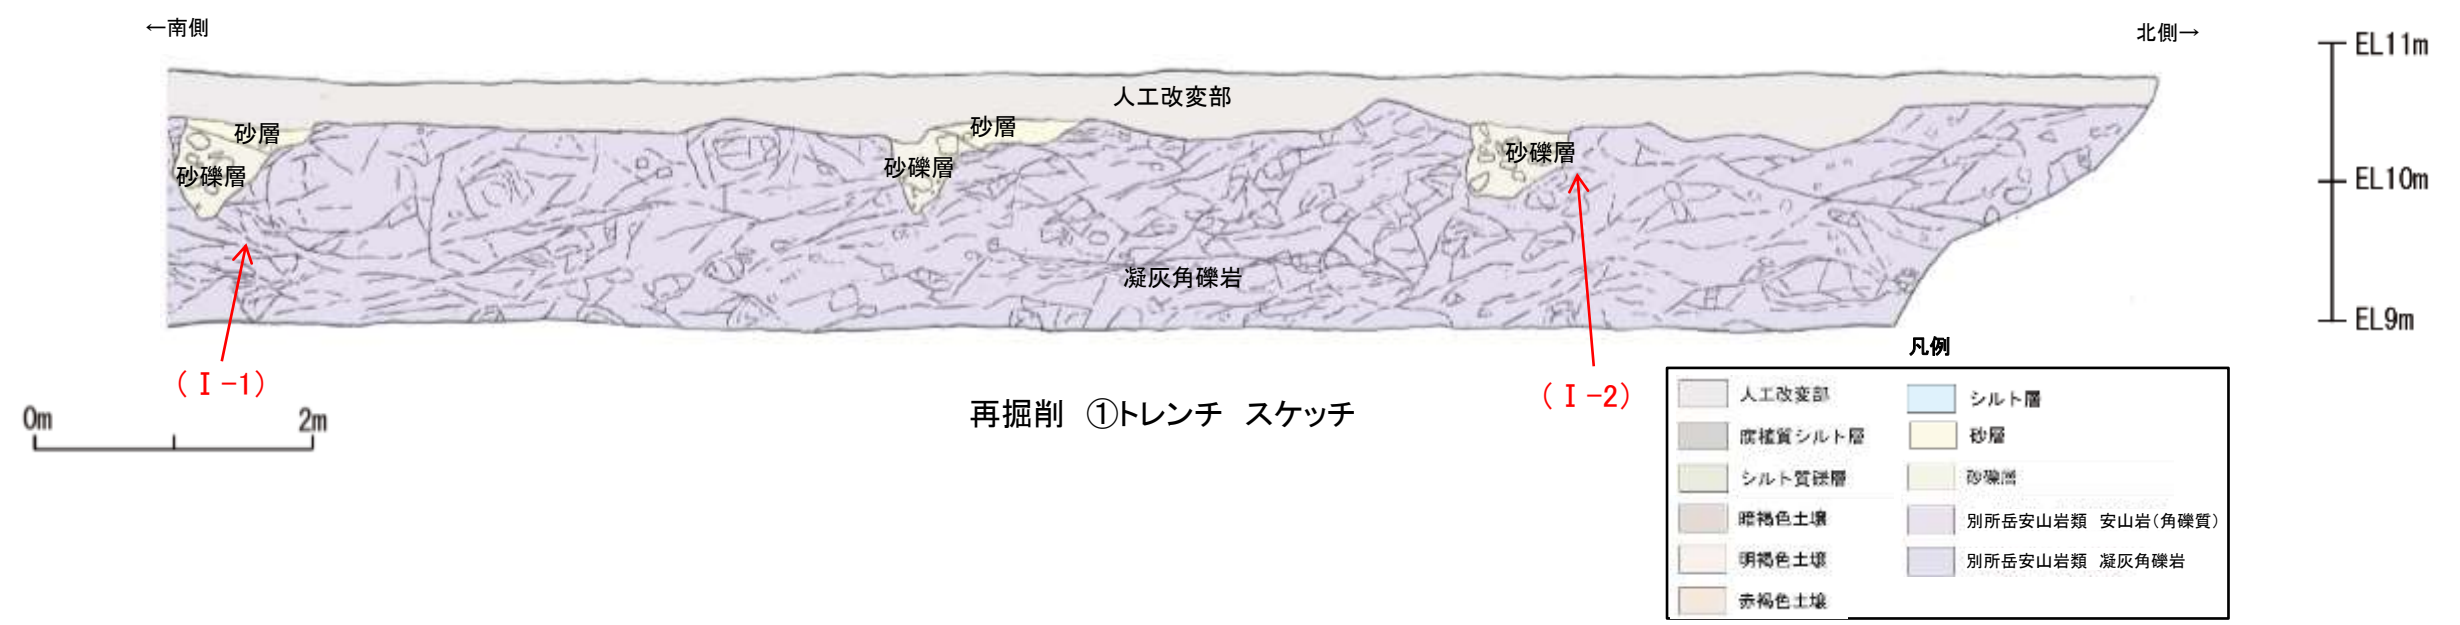
# 防潮堤基礎掘削法面（再掘削時） スケッチ・写真[①トレンチ（3/3）]

・(I-1, 2)に該当する割れ目はトレンチ内で下部に連続せず, 破碎部を伴わないことを確認した。

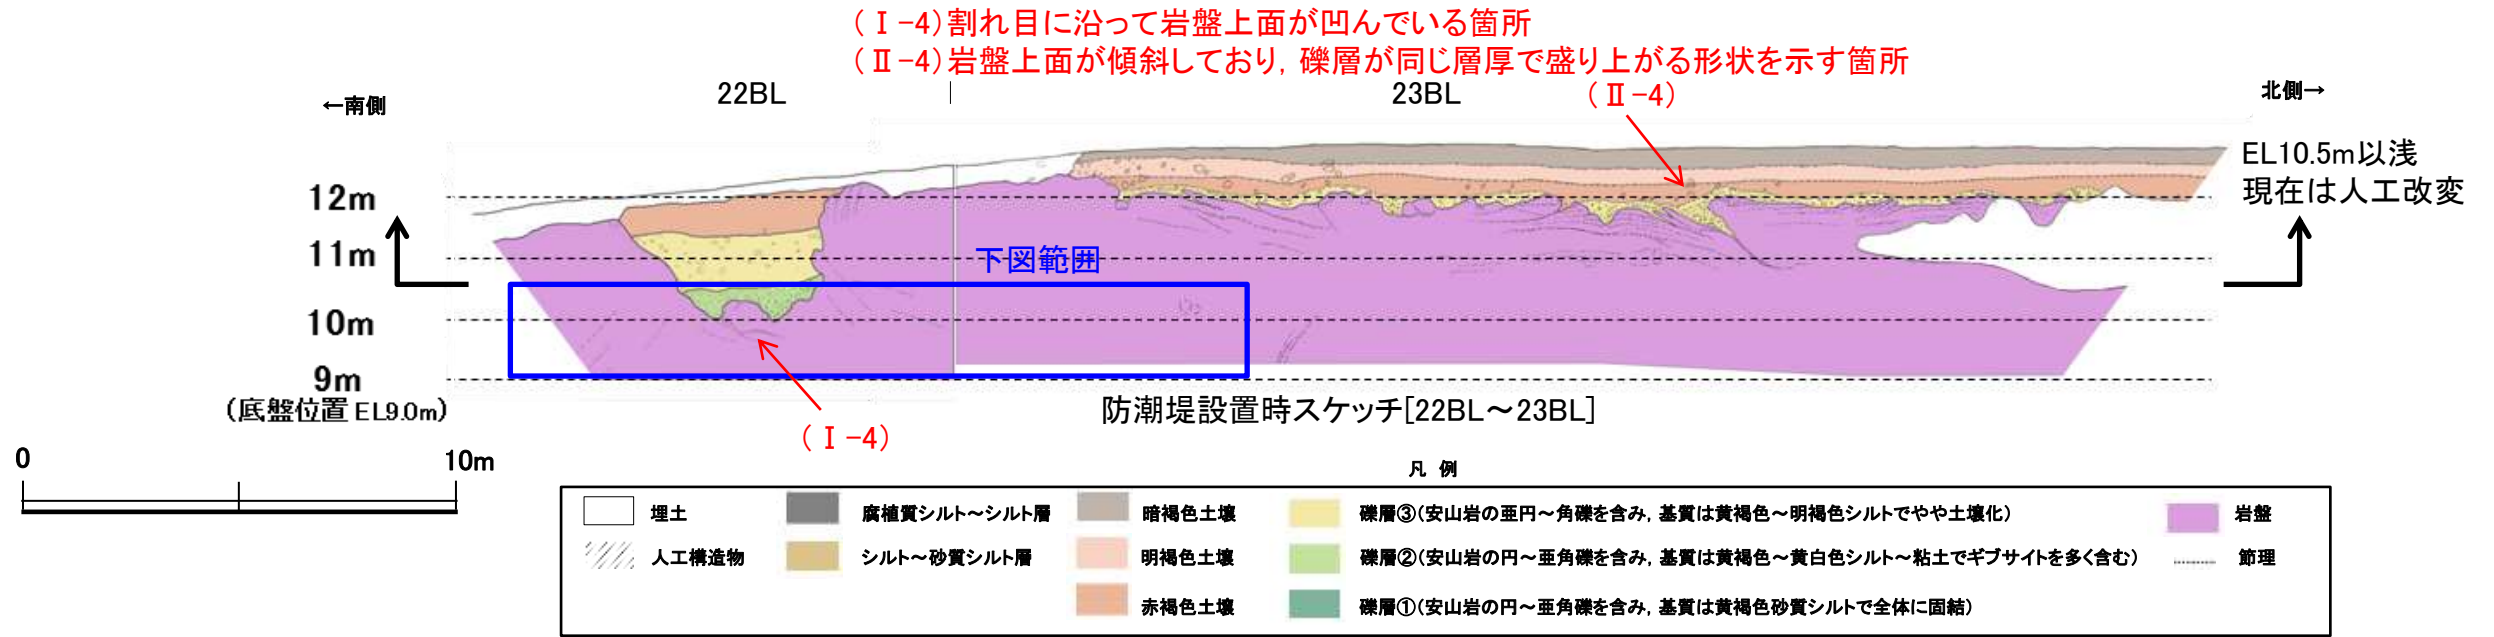
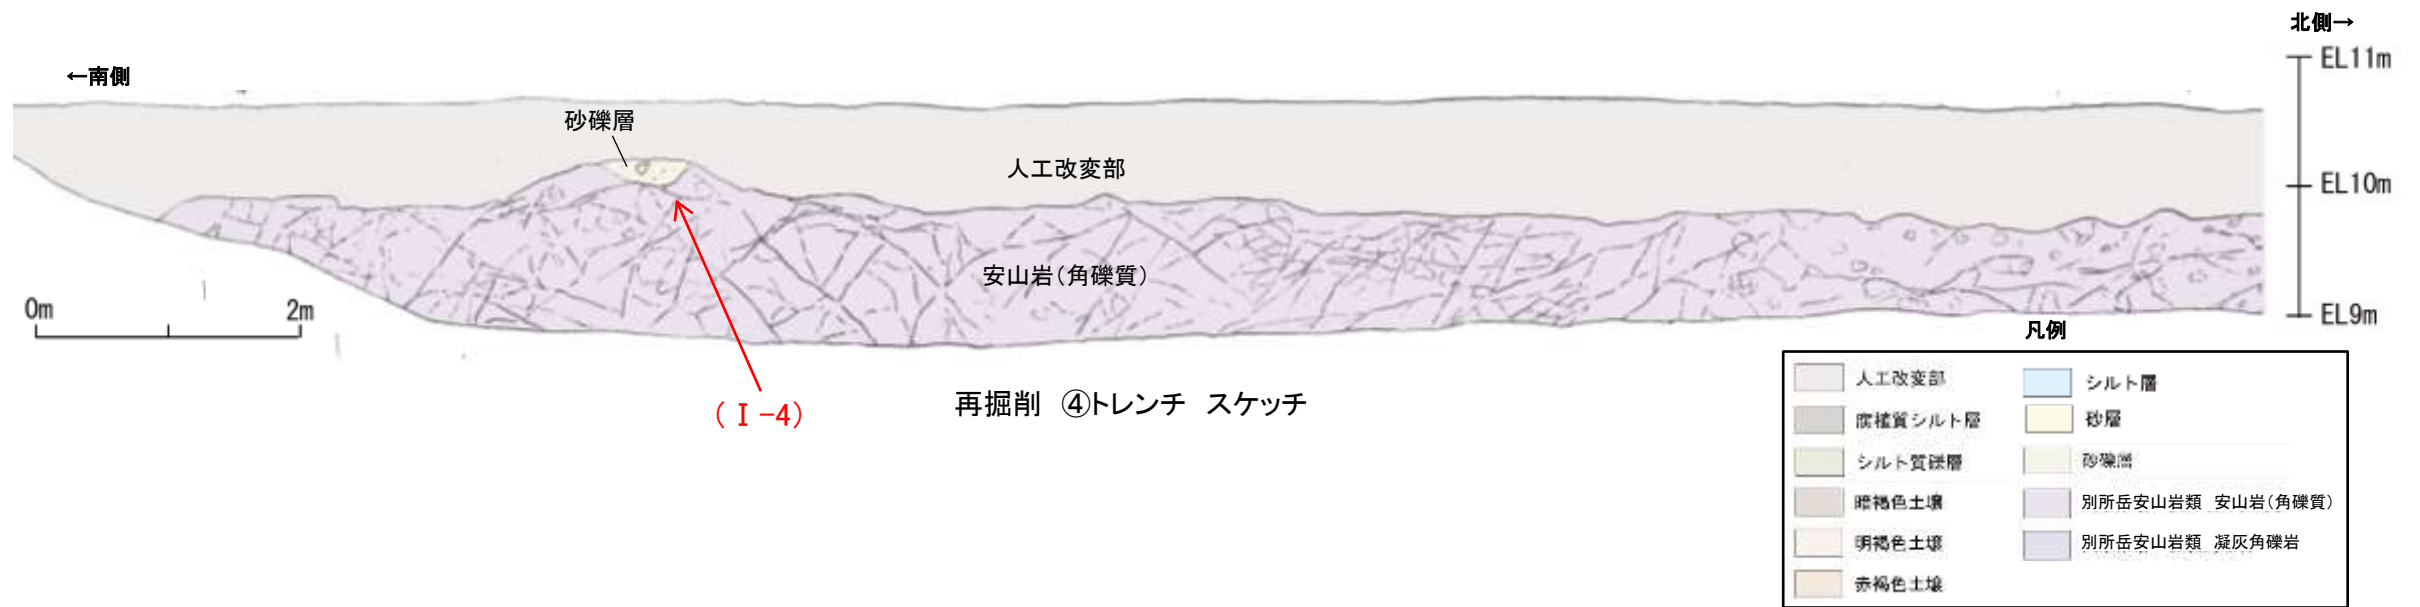
# 防潮堤基礎掘削法面（再掘削時） スケッチ・写真[④トレンチ（1/3）]

・(I-4)に該当する割れ目はトレンチ内で下部に連続せず、破碎部を伴わないことを確認した。

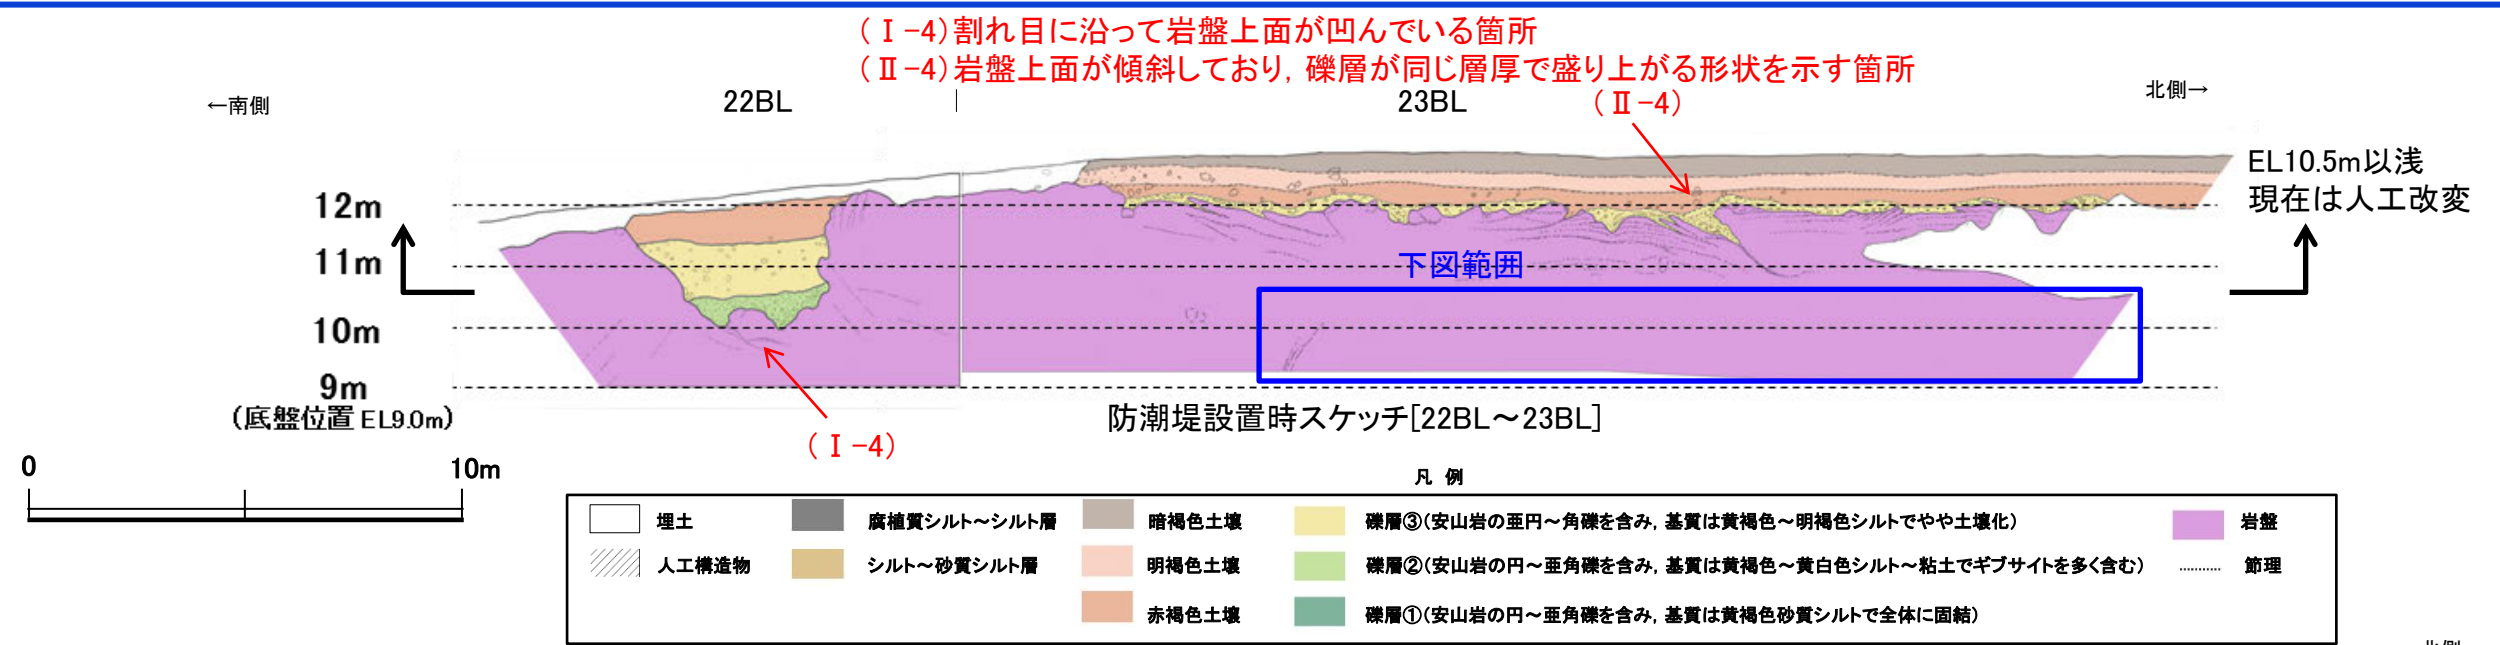
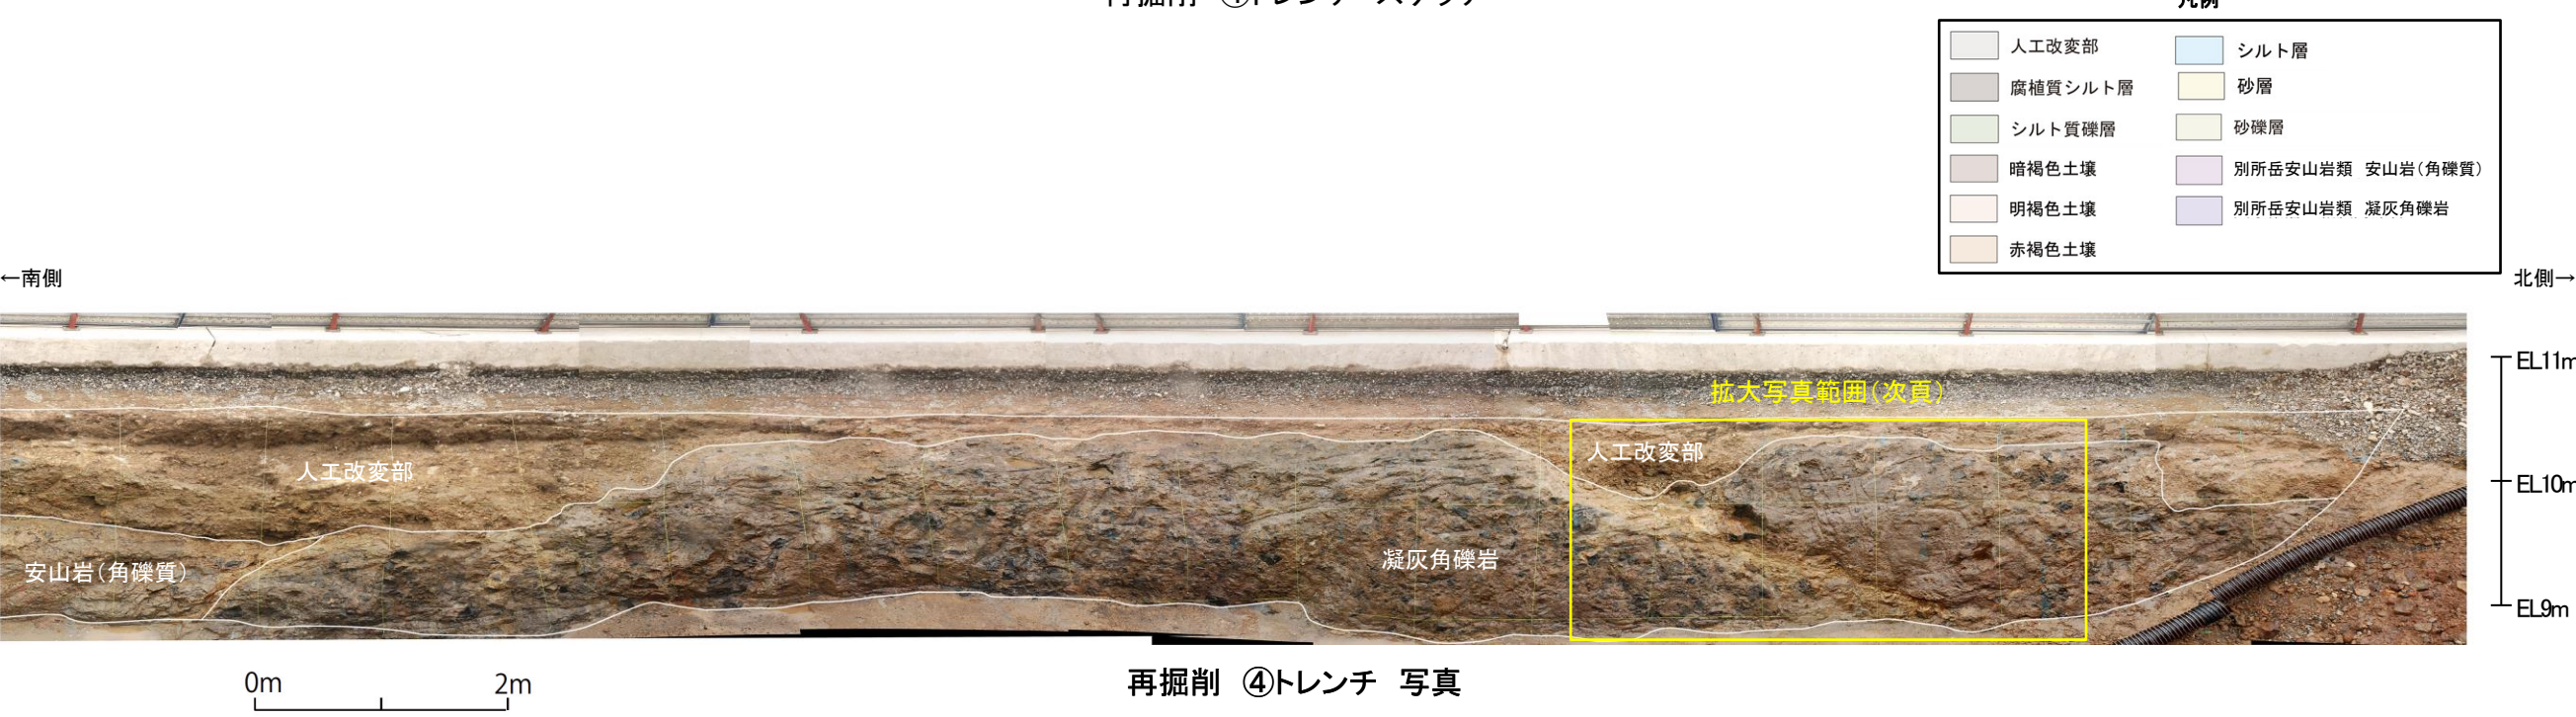
# 防潮堤基礎掘削法面（再掘削時） スケッチ・写真[④トレンチ（2/3）]

・(II-4)の砂層・砂礫層は、人工改変されており現存しない(P.2.1-1-80参照)が、下位の岩盤中には、断層がないことを確認した。

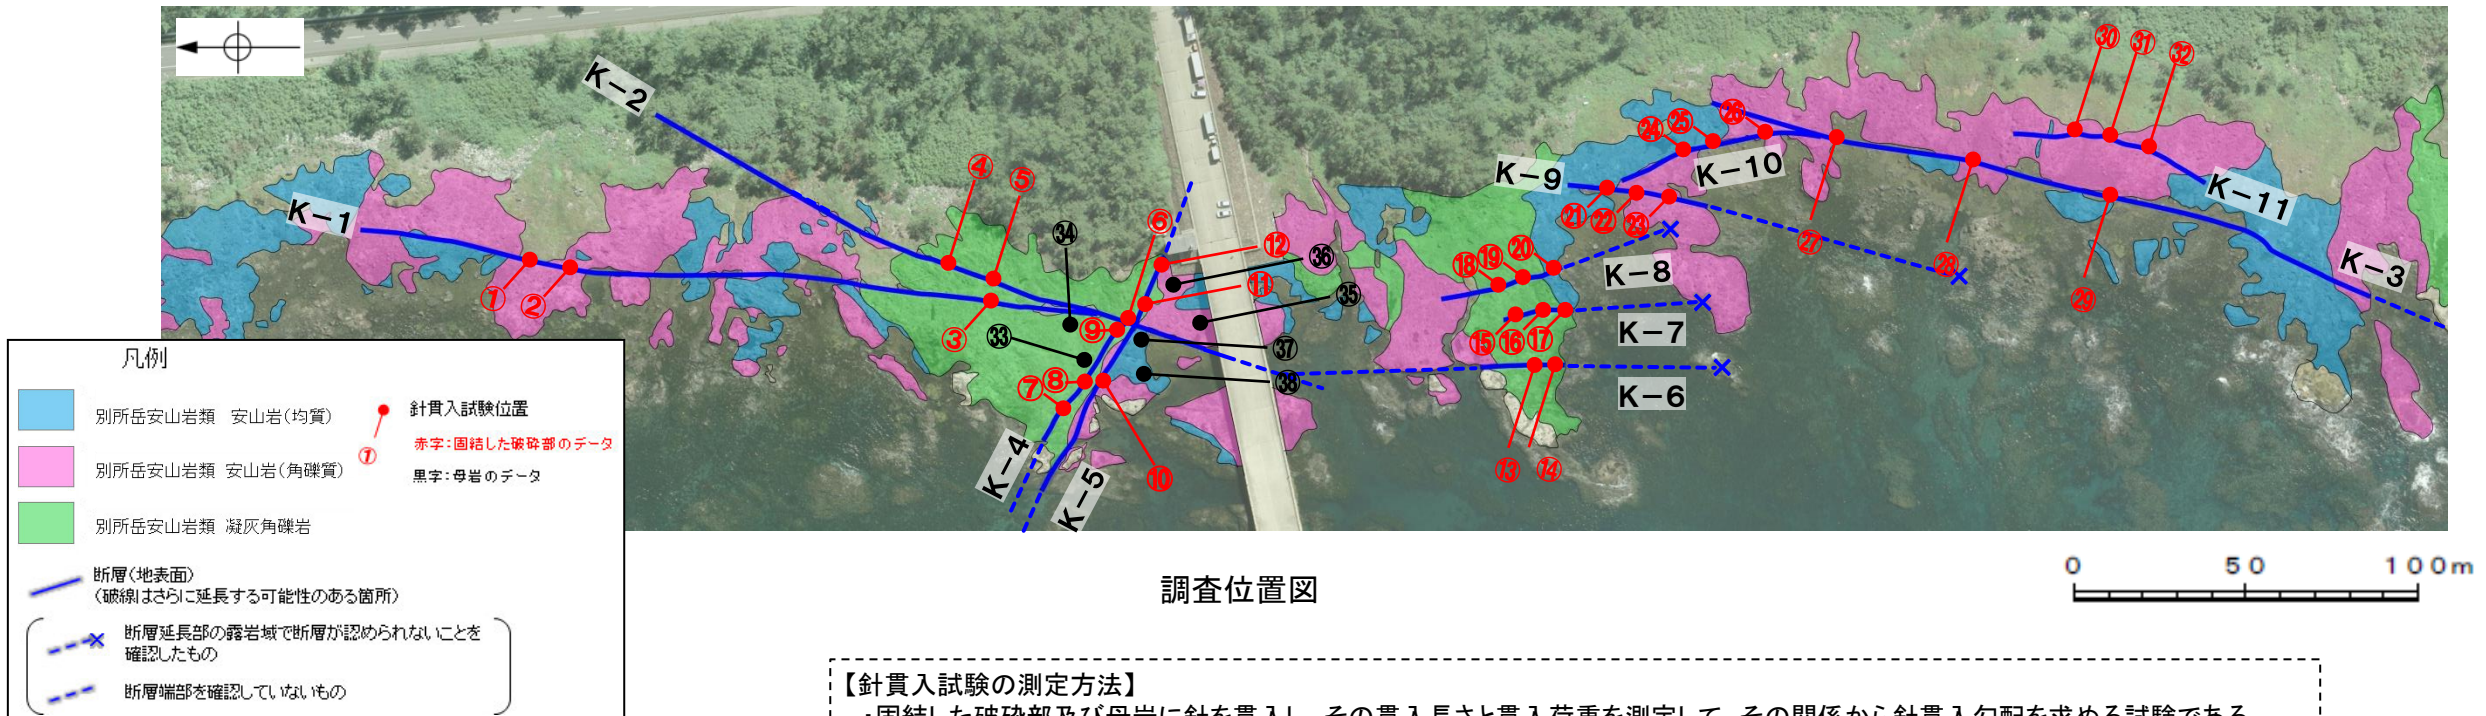
・固結した破砕部は、母岩である凝灰角礫岩や安山岩(角礫質)と同程度の硬さを有している。

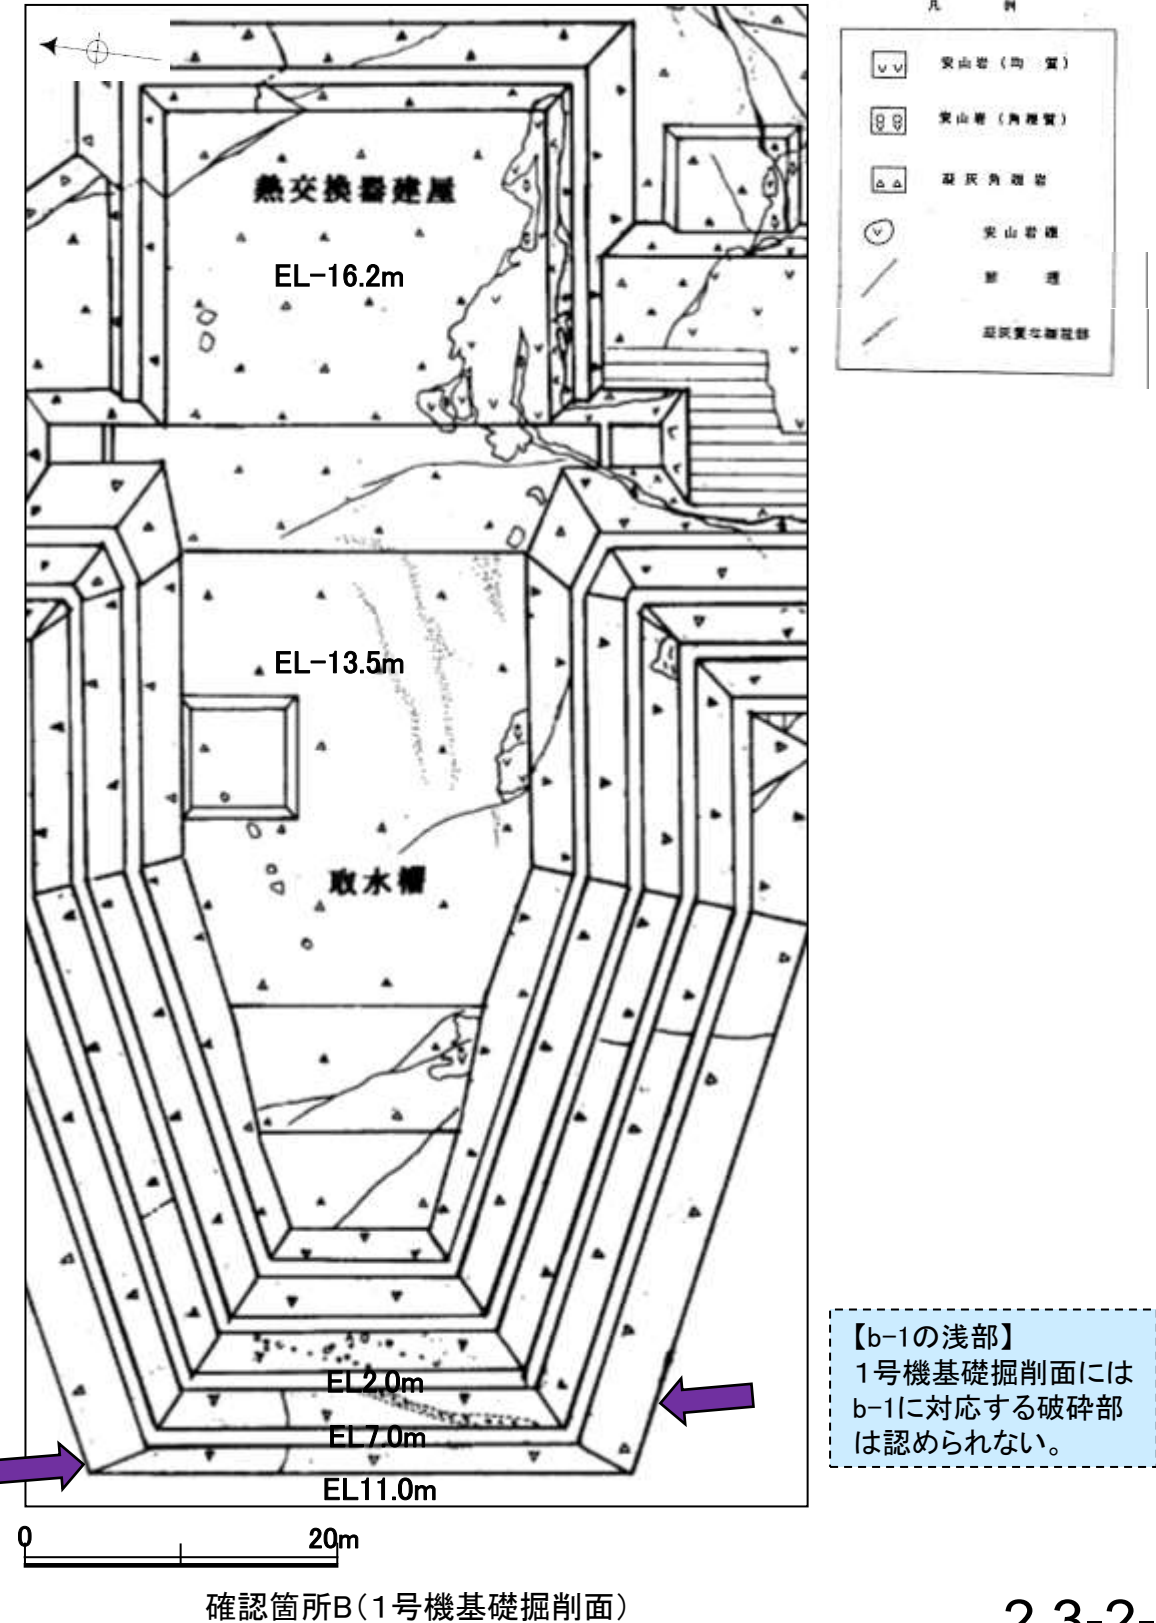
• b-1は、R-4.5孔の深度55.50mのみで認められ、浅部方向の基礎掘削面では認められないことから、浅部方向へ連続しないと判断。

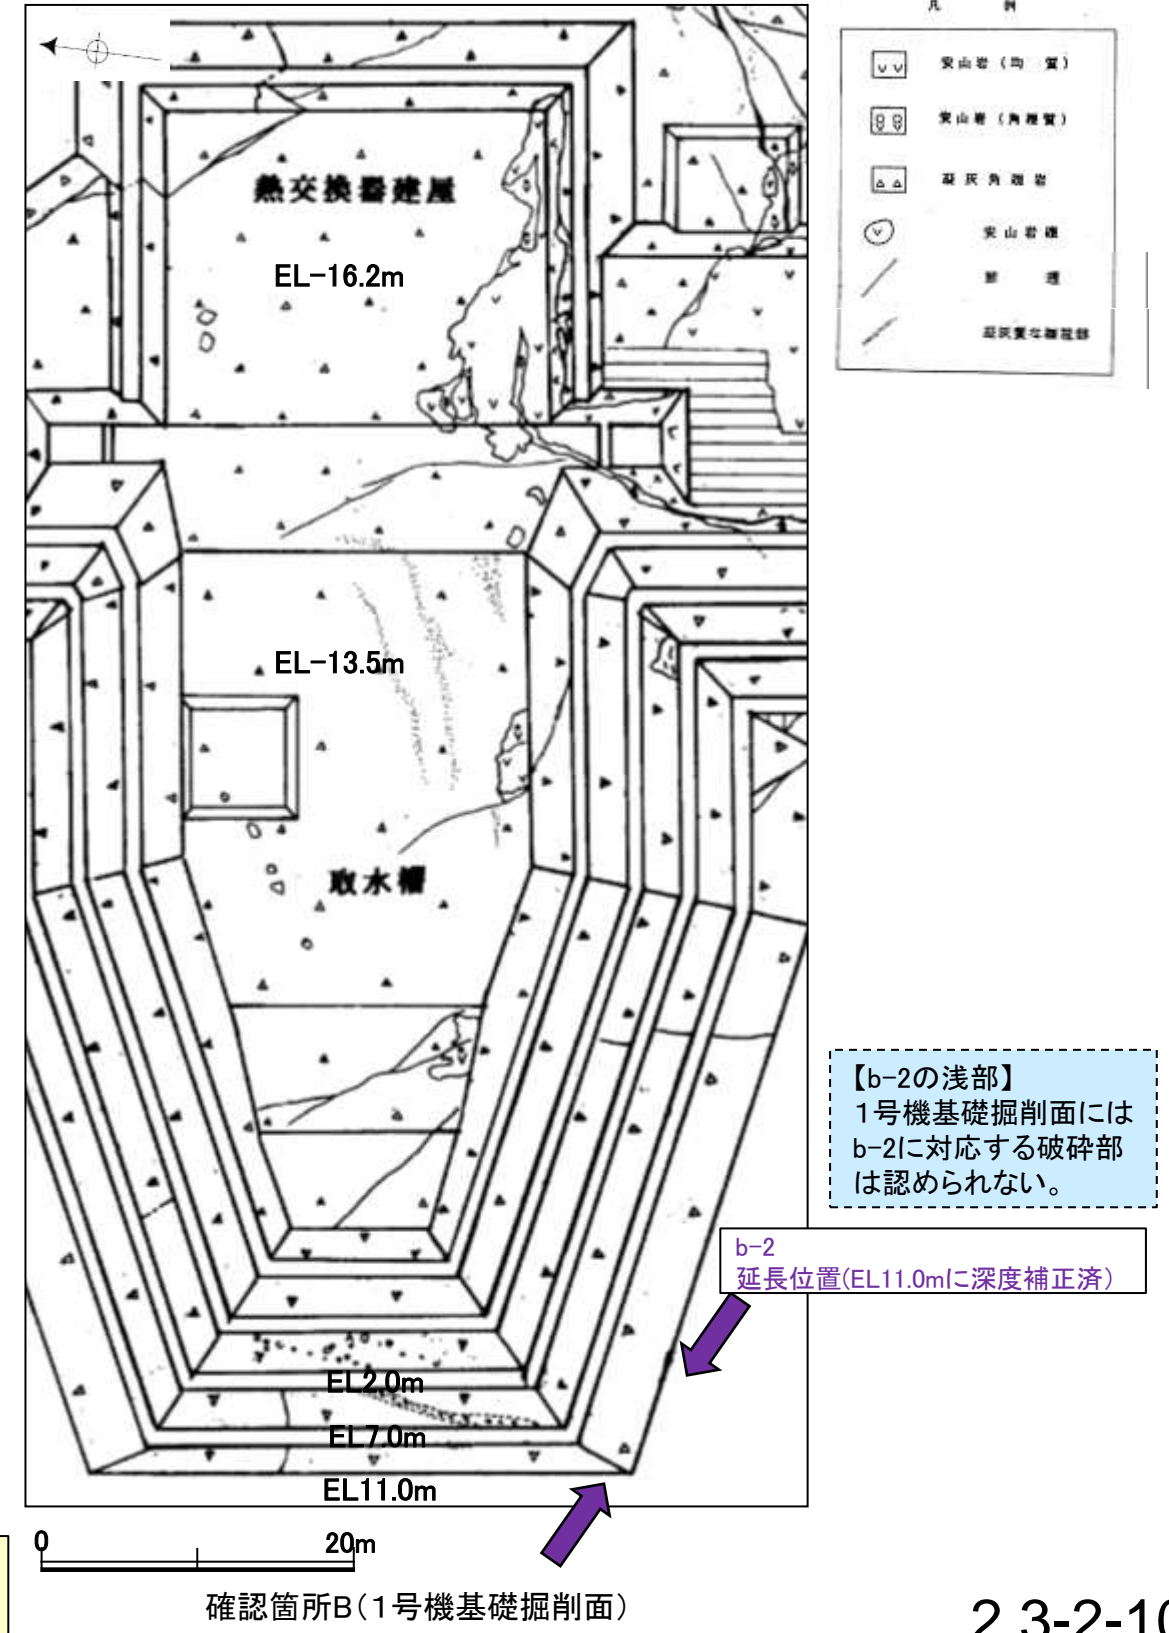
# b-2の連続性 確認箇所B・C・D

• b-2は、R-4.5孔の深度137.24mのみで認められ、浅部方向の基礎掘削面、ボーリング孔及び防潮堤基礎部では認められないことから、浅部方向へ連続しないと判断。

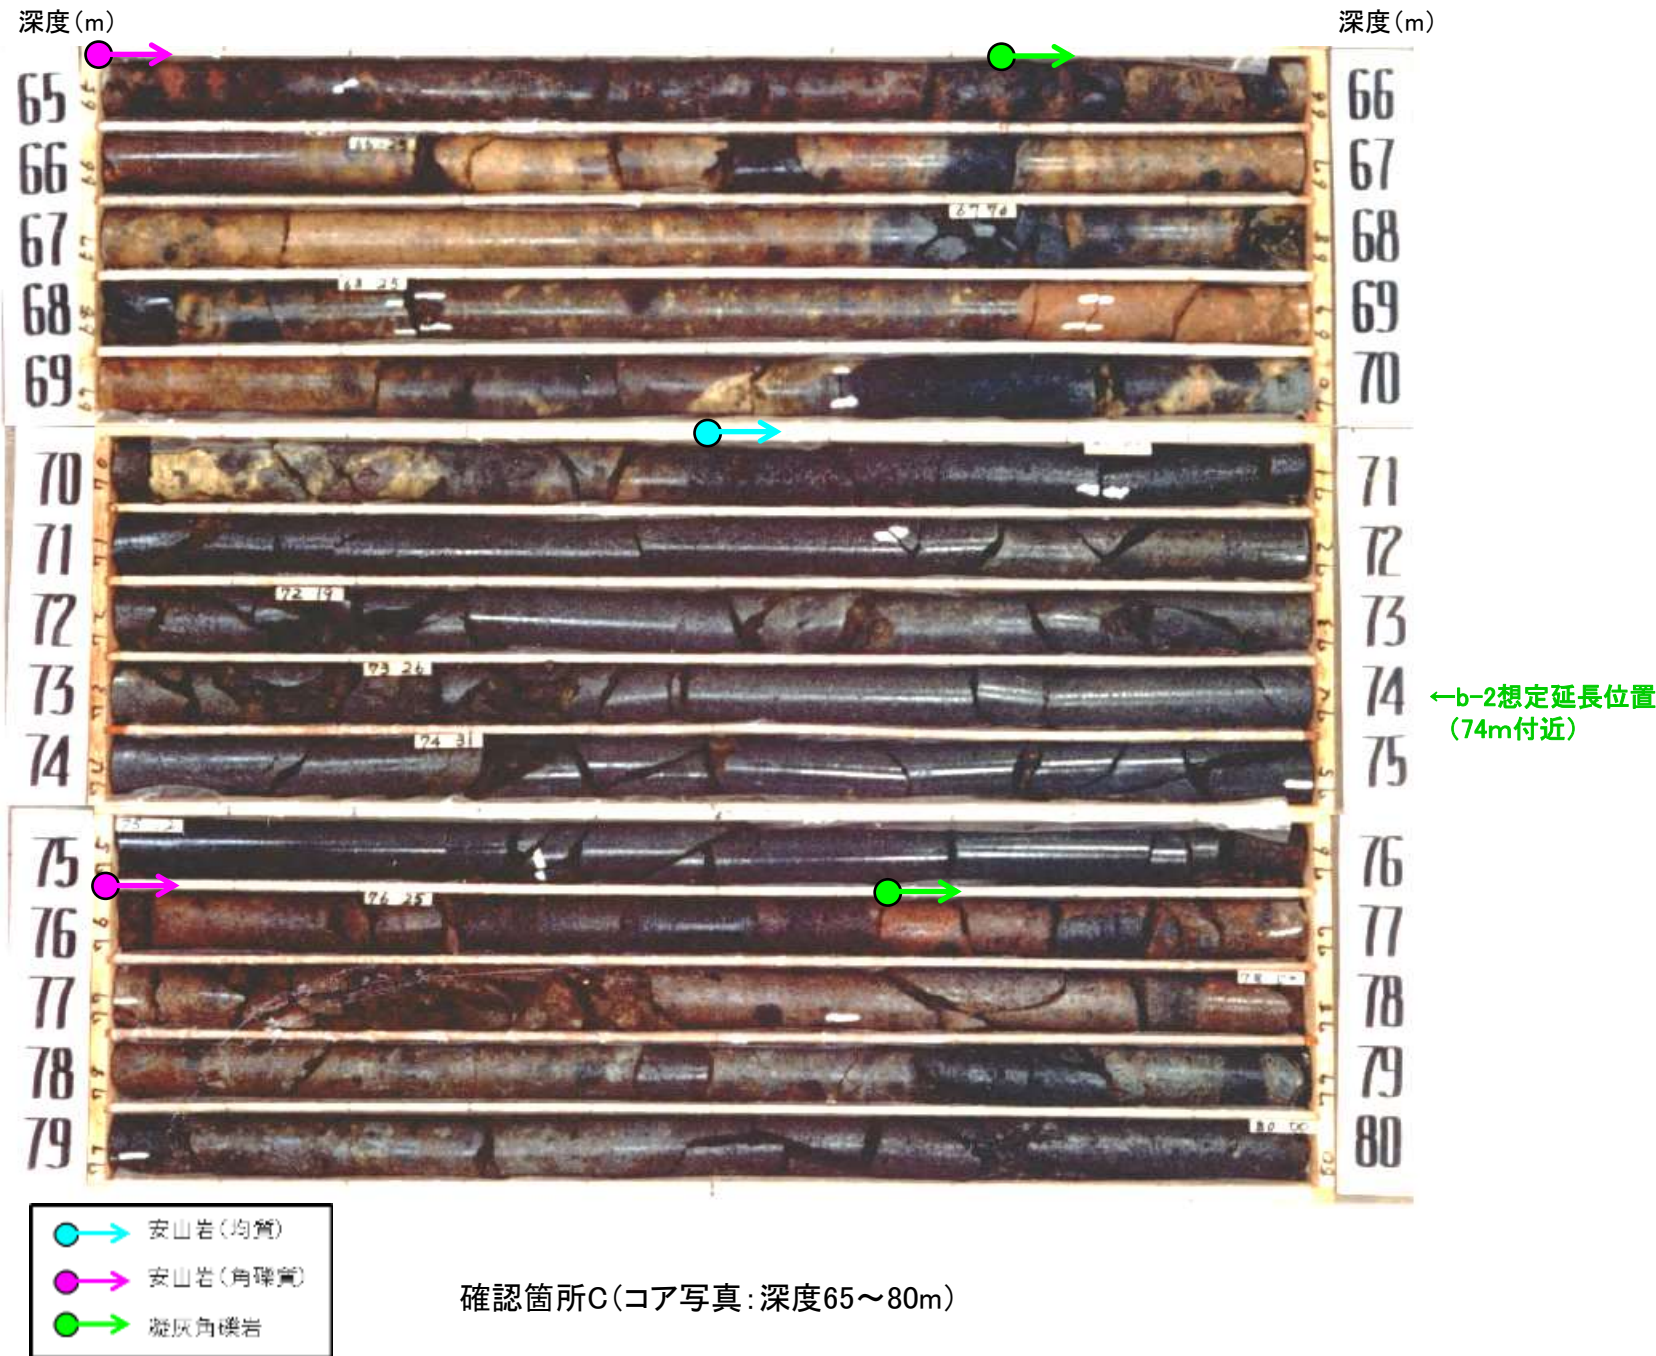
# b-2の連続性 浅部延長(確認箇所C:I-5孔)

・b-2の浅部延長に位置するI-5孔には、b-2に対応する破碎部は認められない。

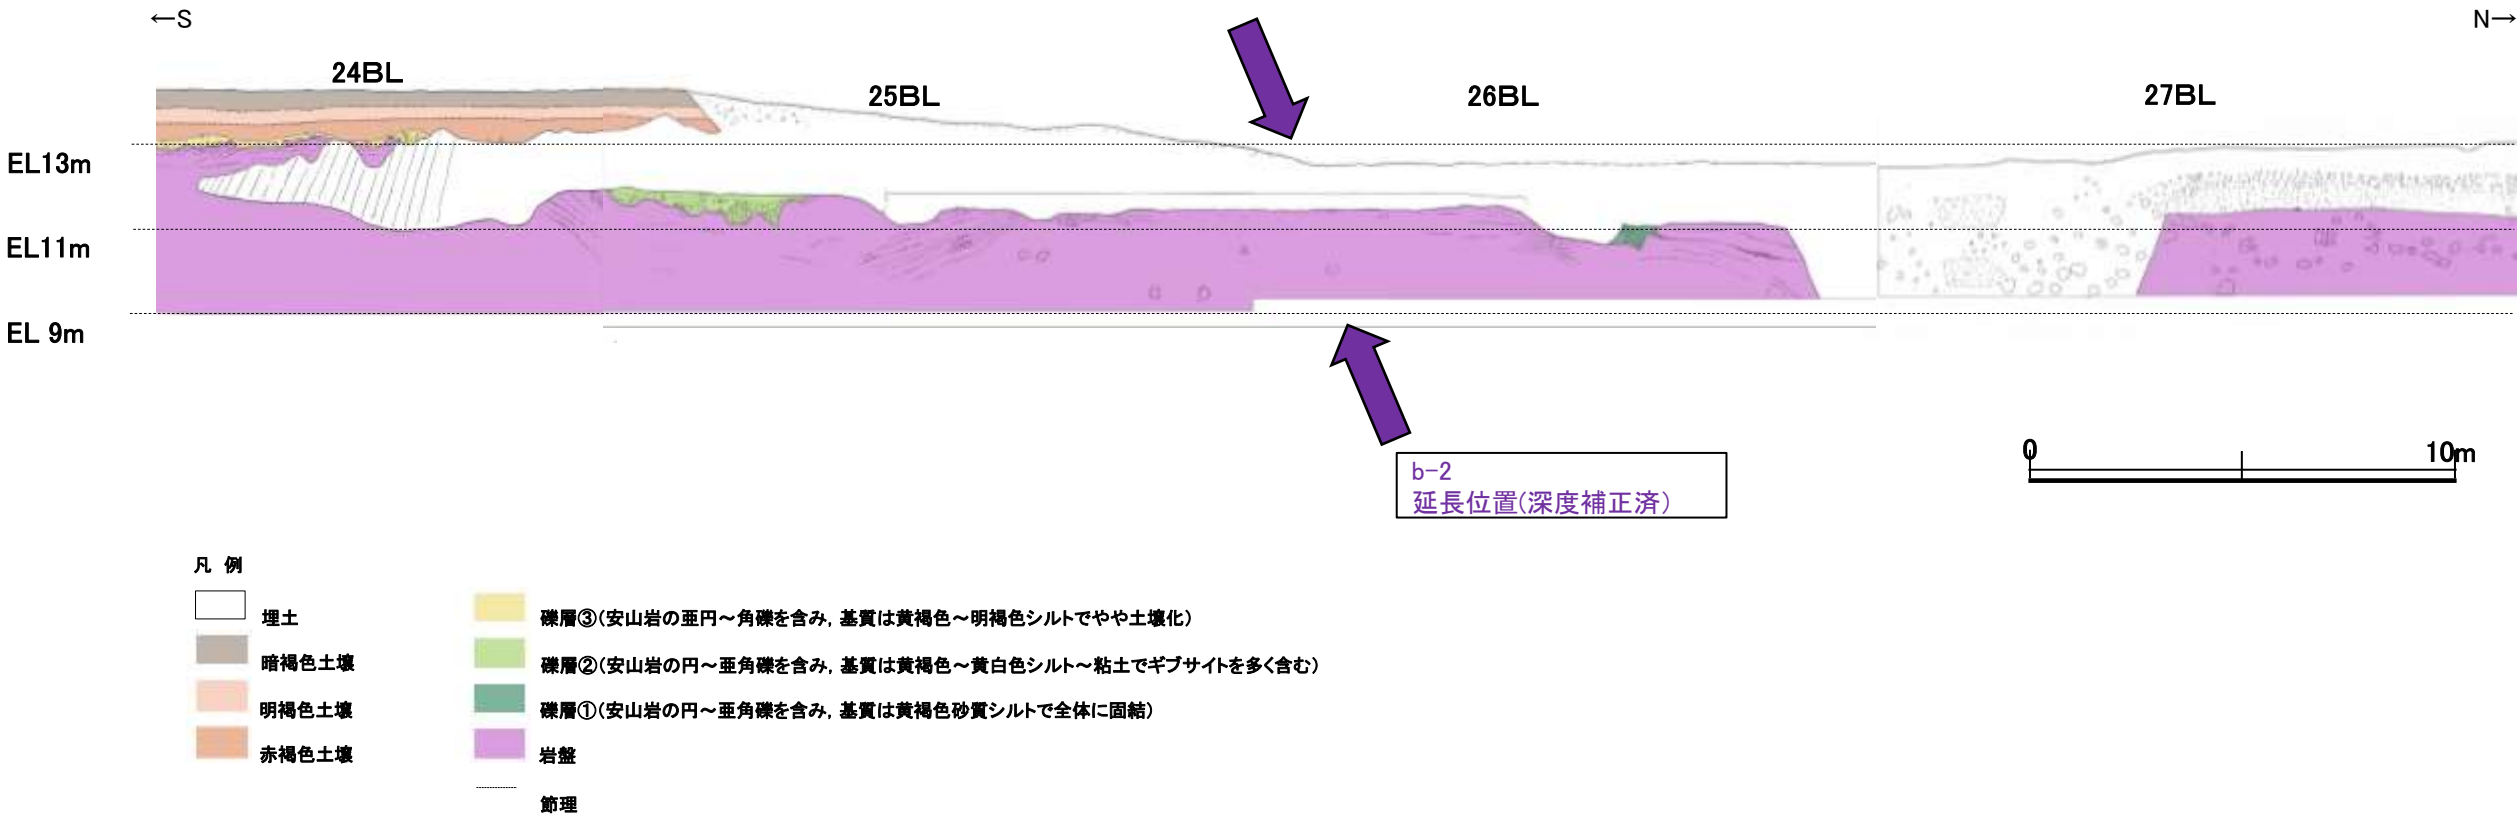
確認箇所D(防潮堤基礎掘削西面)

・b-2の浅部延長に位置する防潮堤基礎部には, b-2に対応する破碎部は認められない。

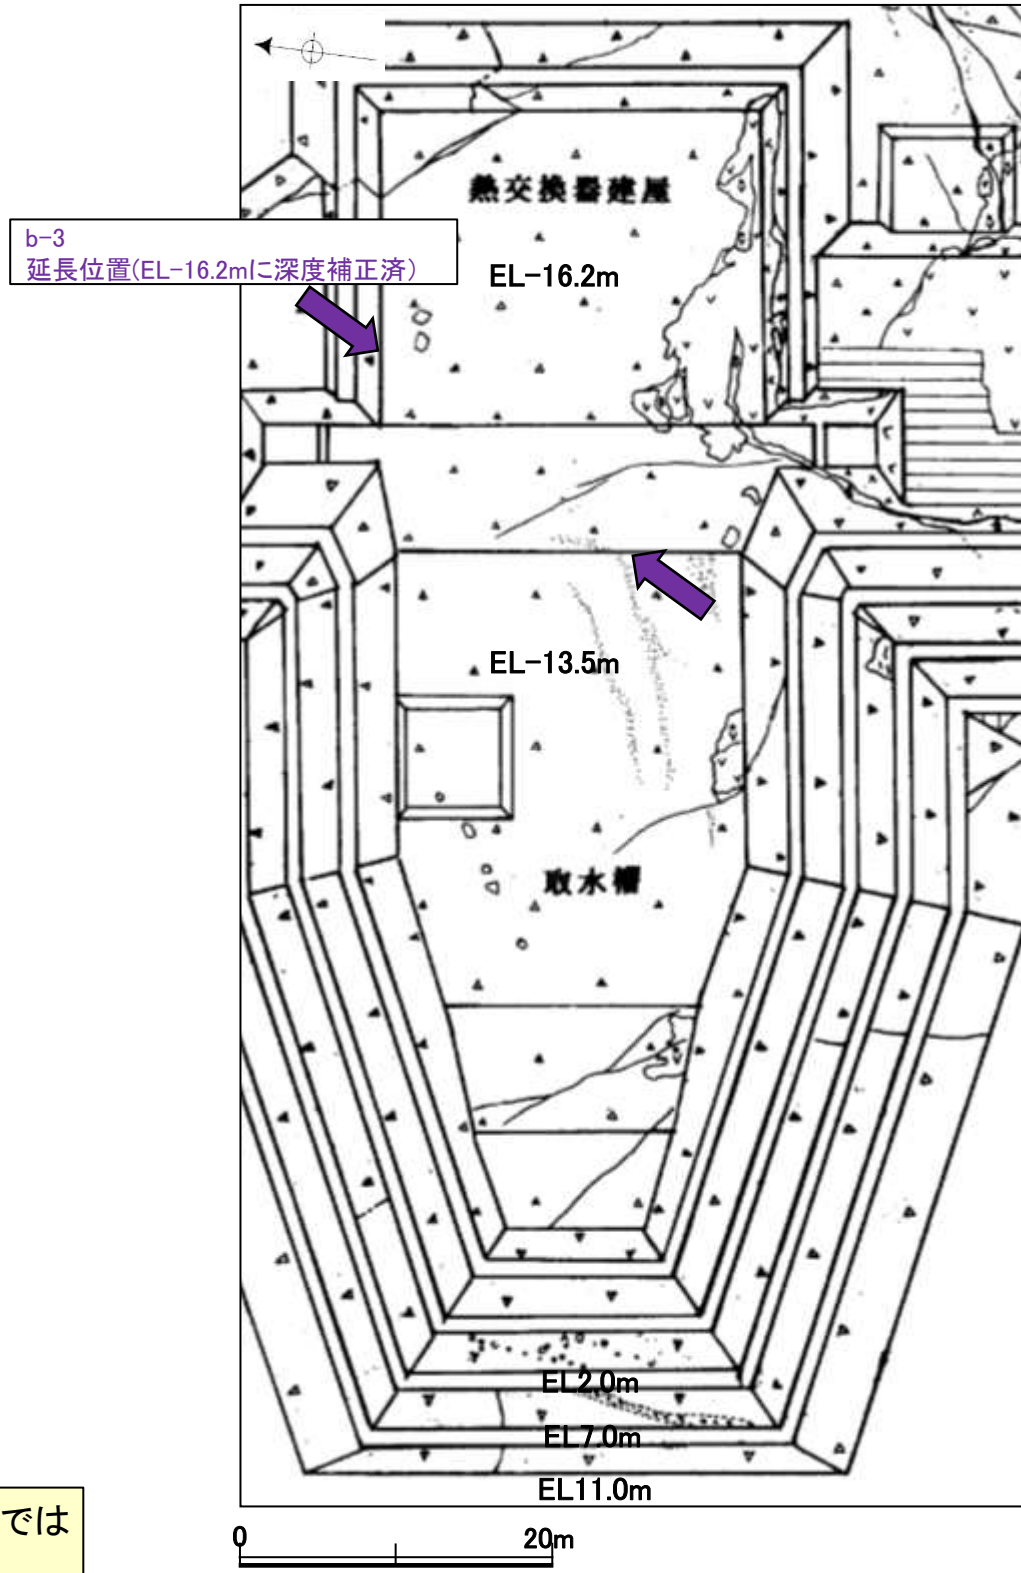
# b-3の連続性 確認箇所B

【b-3の浅部】  
1号機基礎掘削面には  
b-3に対応する破砕部  
は認められない。

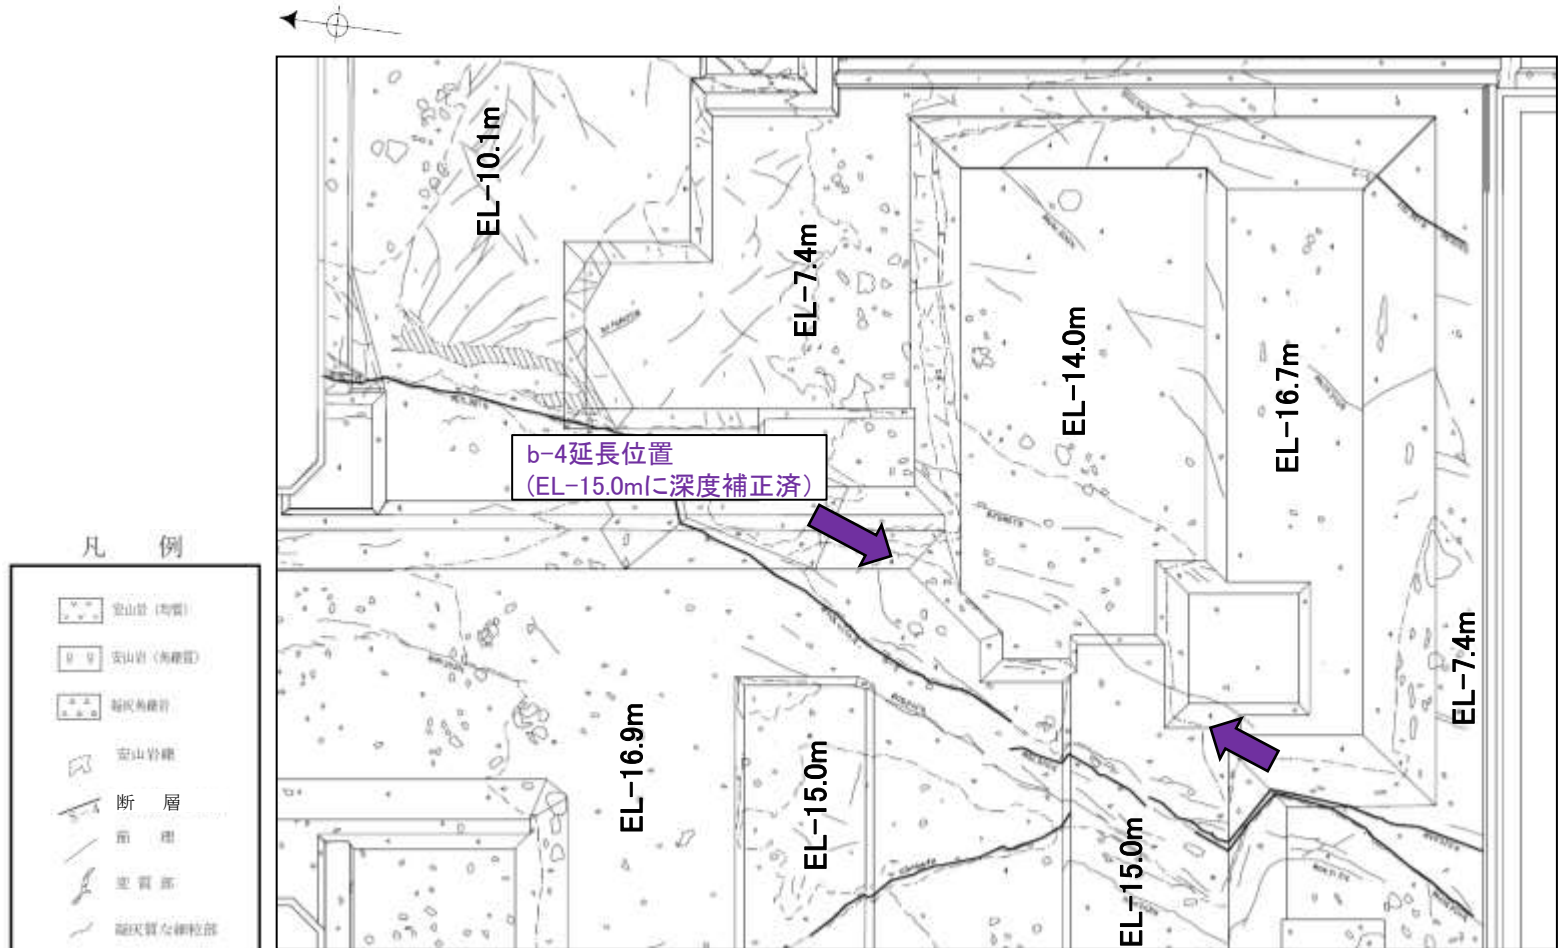
確認箇所E(2号機基礎掘削面)

【b-4の浅部】  
2号機基礎掘削面には  
b-4に対応する破砕部  
は認められない。

・b-4の浅部延長に位置する2号機基礎掘削面には、b-4に対応する破砕部は認められない。
