# 志賀原子力発電所2号炉 敷地の地質・地質構造について

## 補足資料 (1/2)

2022年11月28日  
北陸電力株式会社

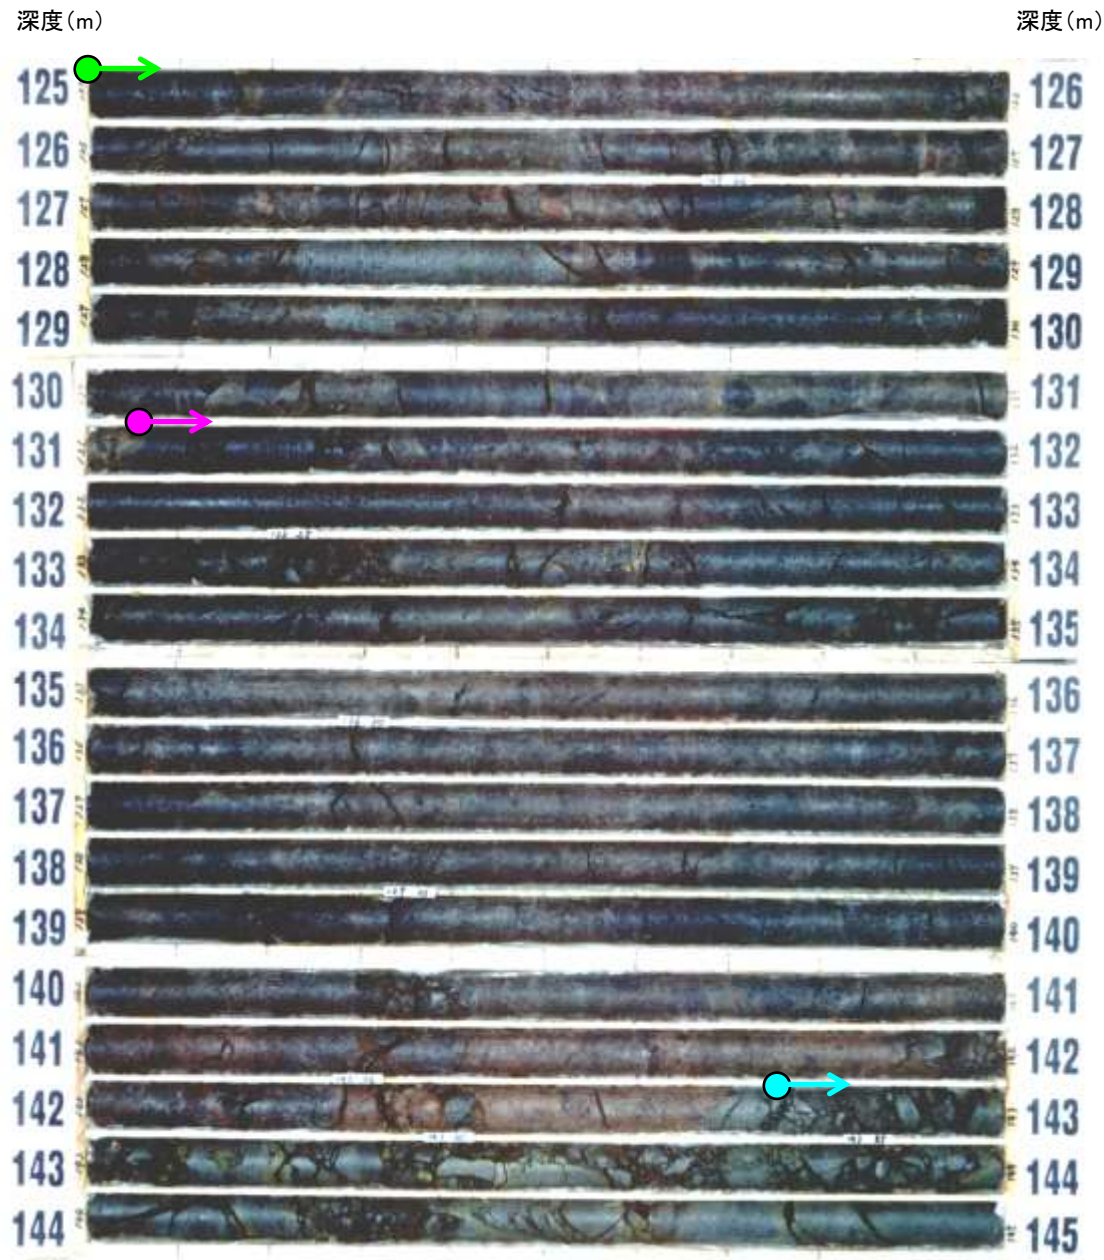
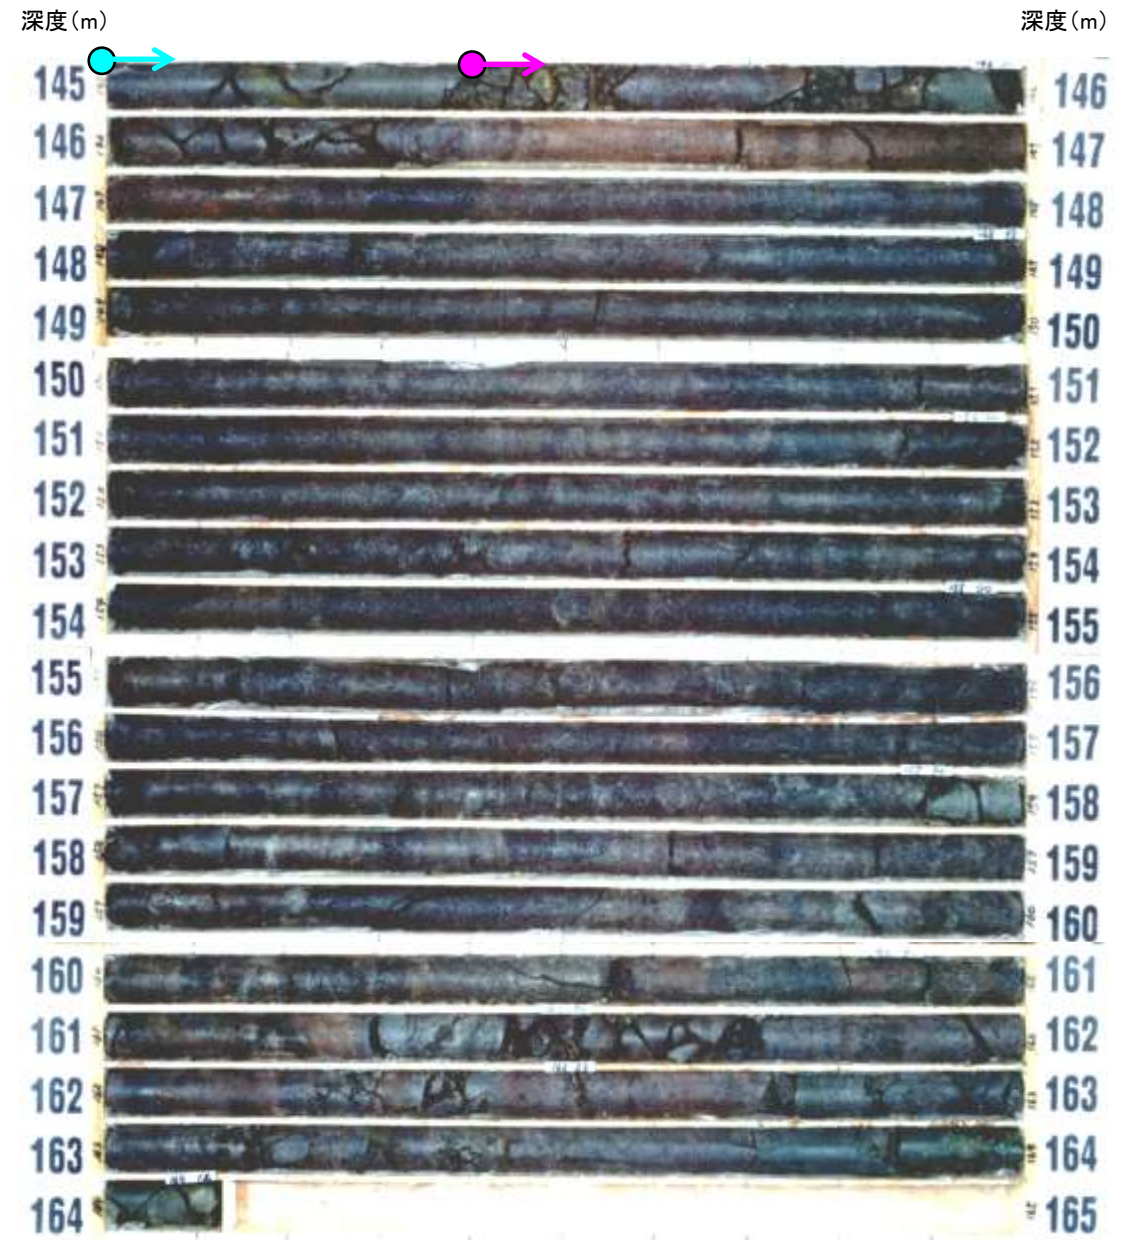
# b-4の連続性 浅部延長(確認箇所F:R-8孔)

・b-4の浅部延長に位置するR-8孔には、b-4に対応する破碎部は認められない。

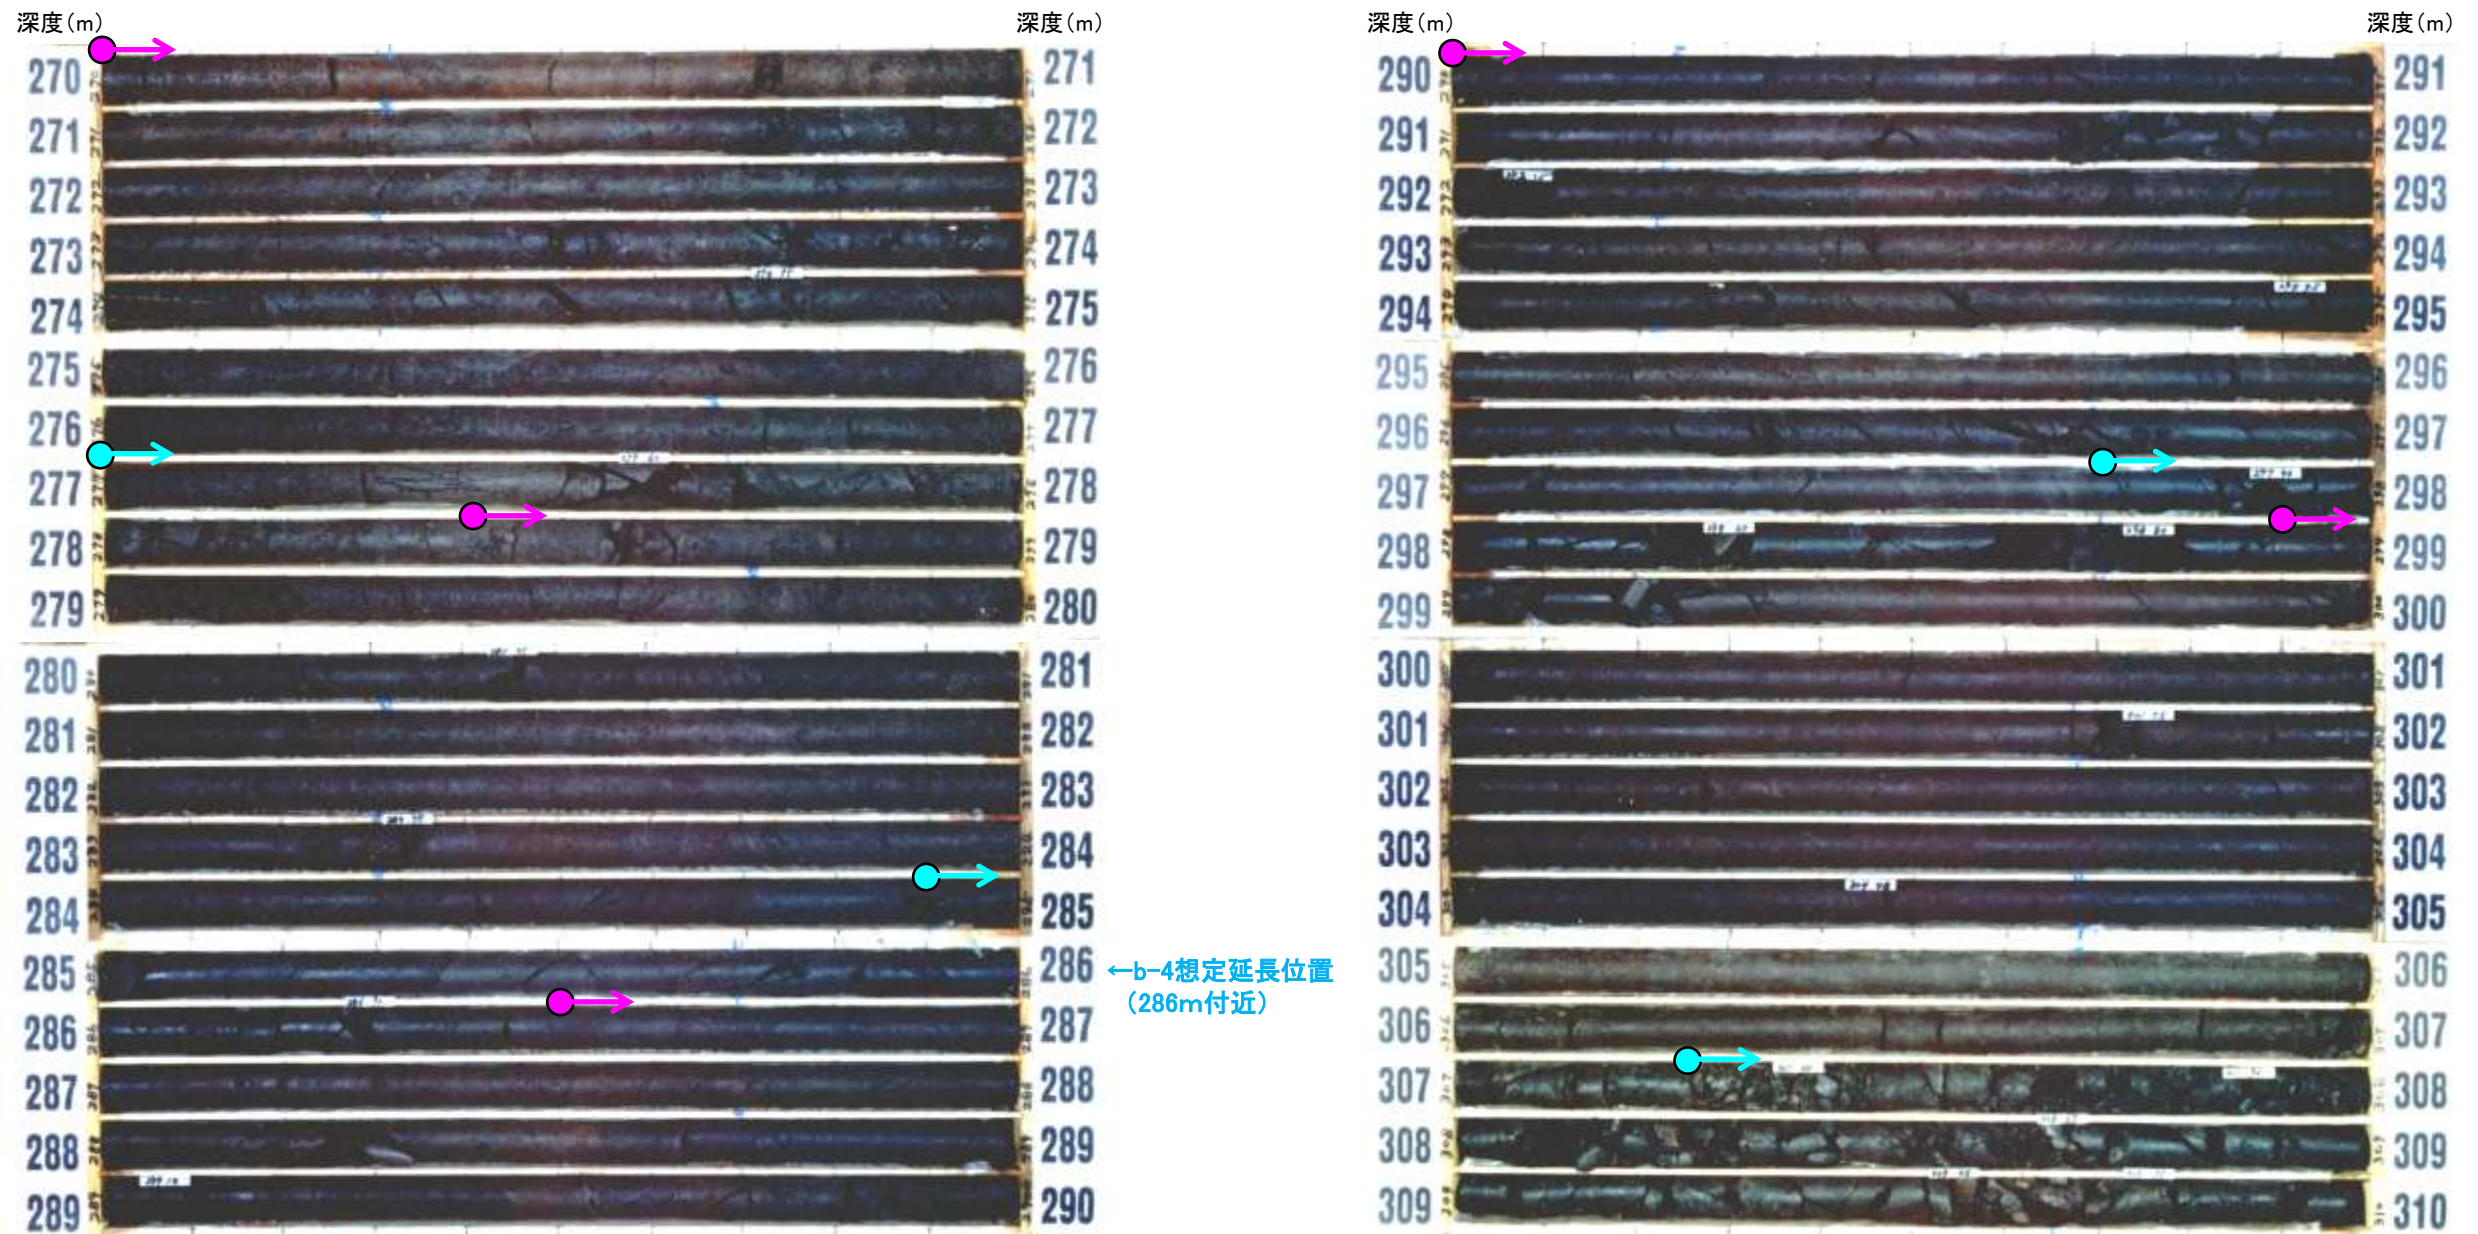
# b-4の連続性 深部延長(確認箇所G:R-9孔)

・b-4の深部延長に位置するR-9孔には、b-4に対応する破碎部は認められない。

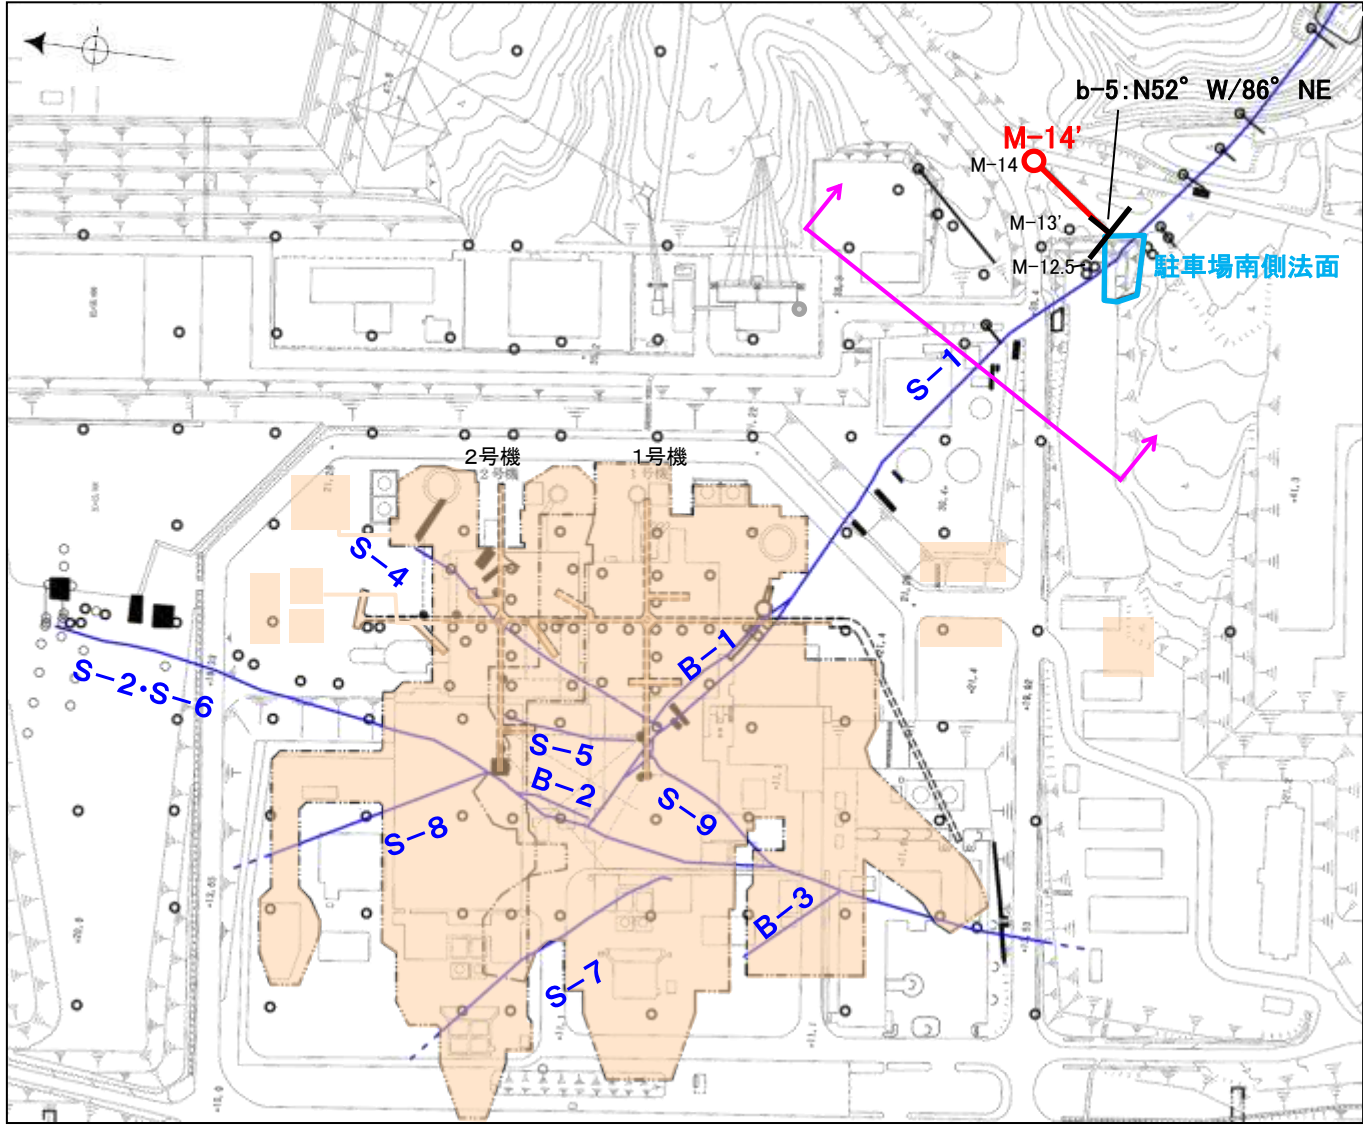
【b-5の浅部】  
駐車場南側法面にはS-1以外に破碎部は認められない。  
(S-1に切られていると判断)

• b-5は、M-14' 孔の深度181.96mのみで認められ、浅部方向の駐車場南側法面では認められないことから、浅部方向へ連続せず、S-1に切られていると判断。

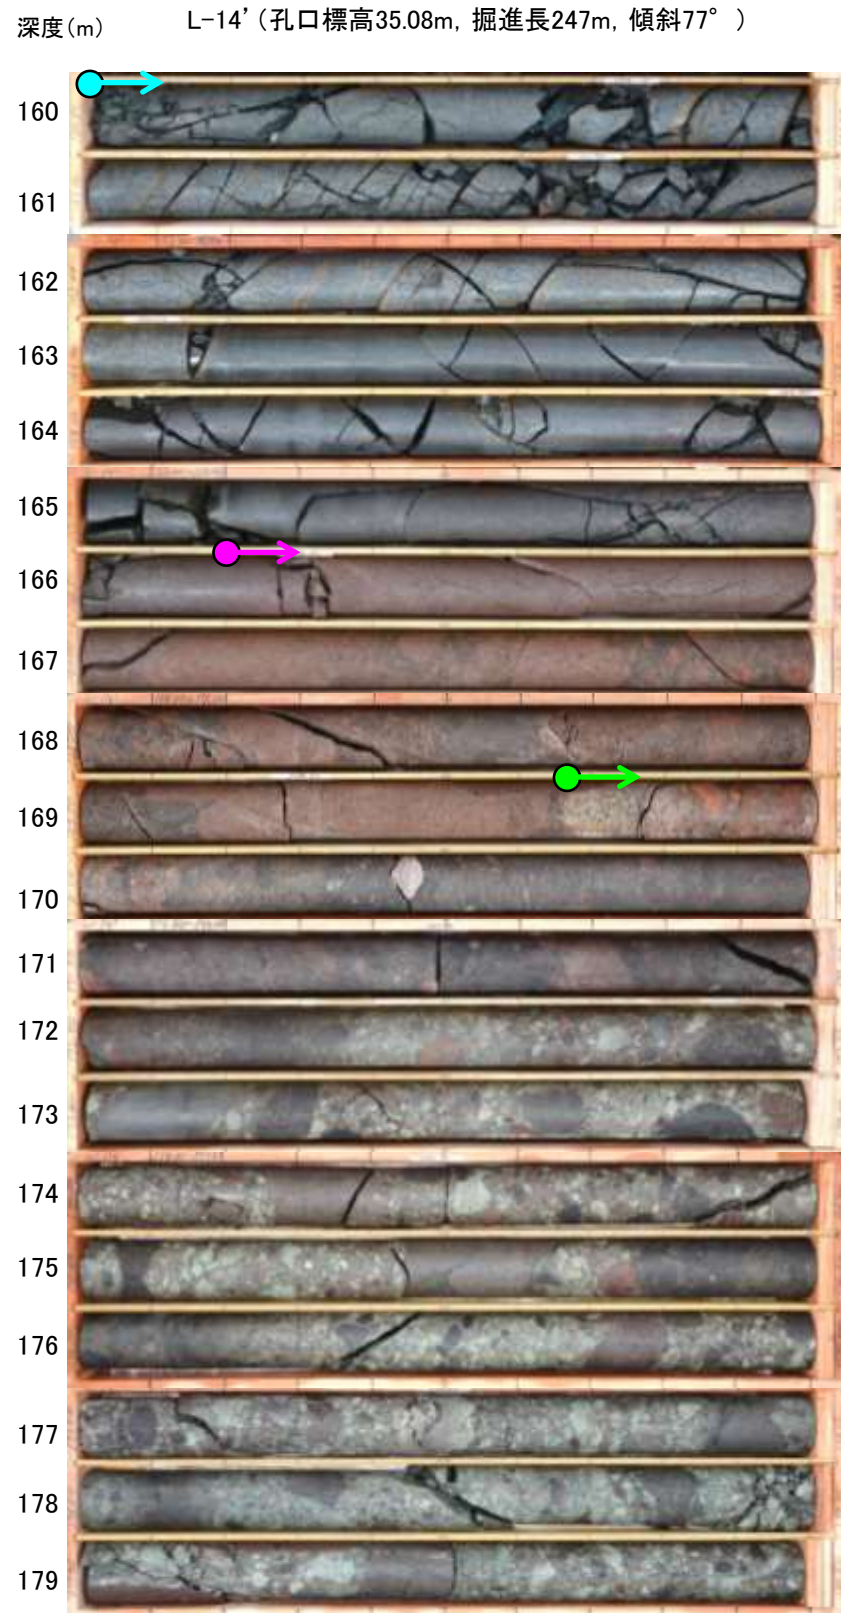
コア写真(深度160～180m)

・b-7の浅部延長に位置するL-14' 孔には, b-7に対応する破碎部は認められない。

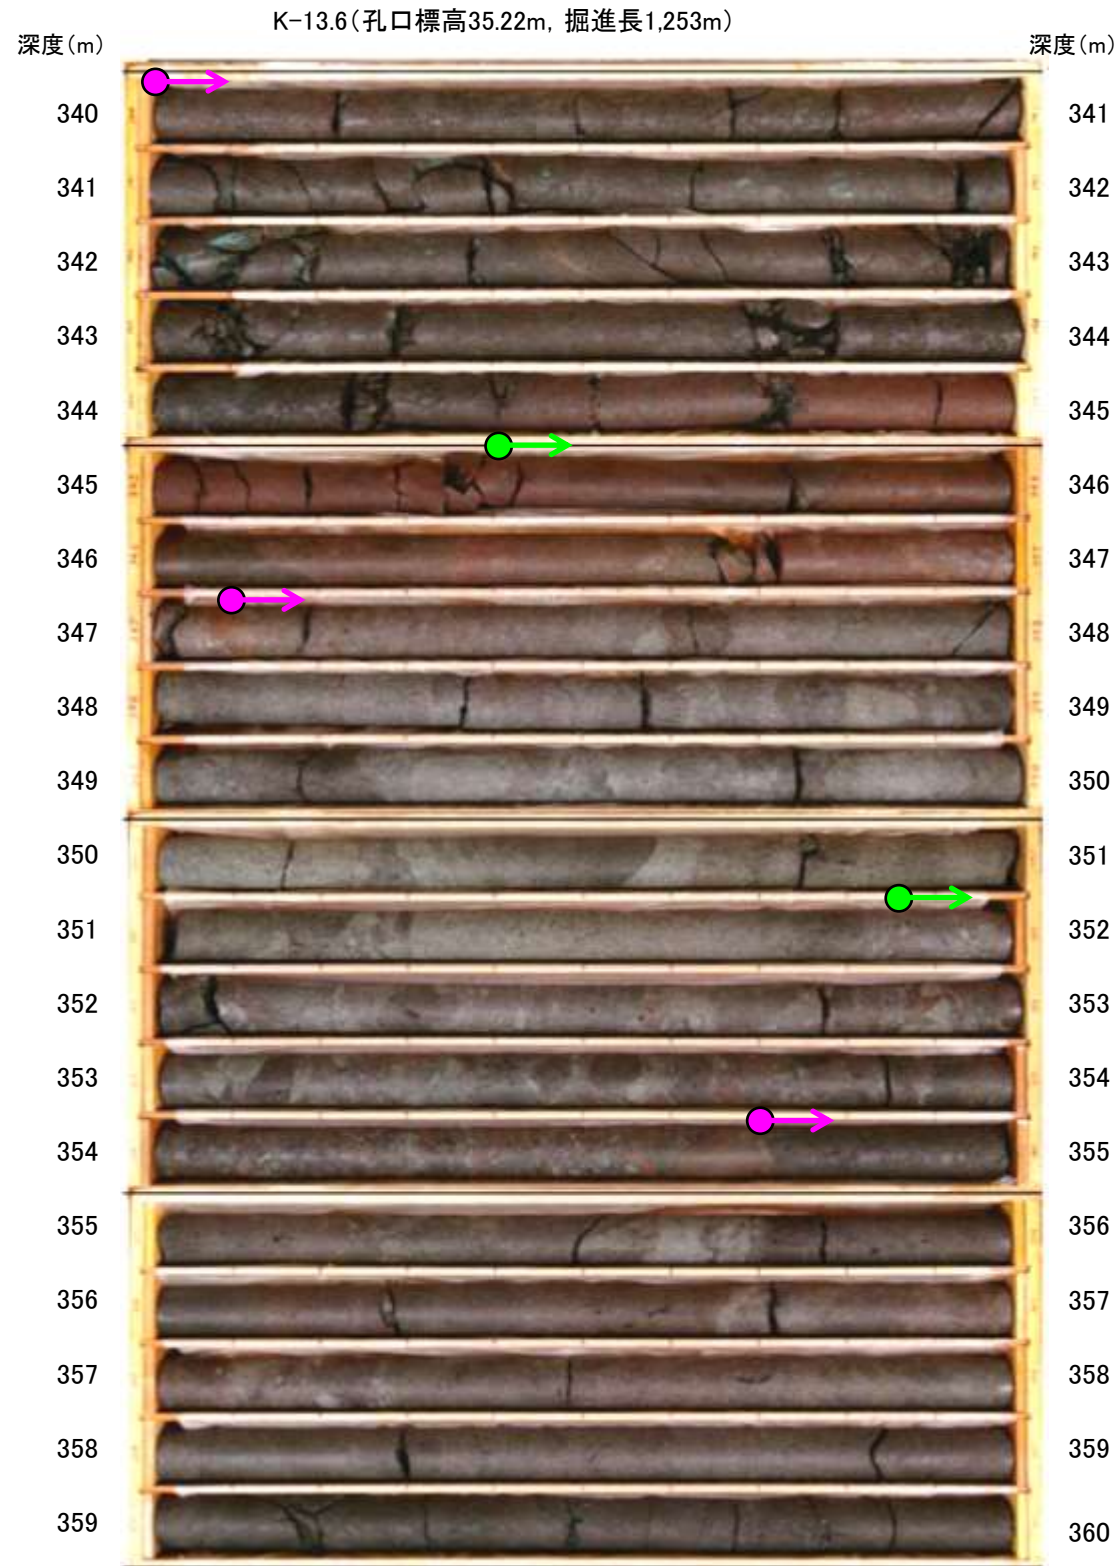
コア写真(深度340~360m)

・b-8の深部延長に位置するK-13.6孔には、b-8に対応する破碎部は認められない。

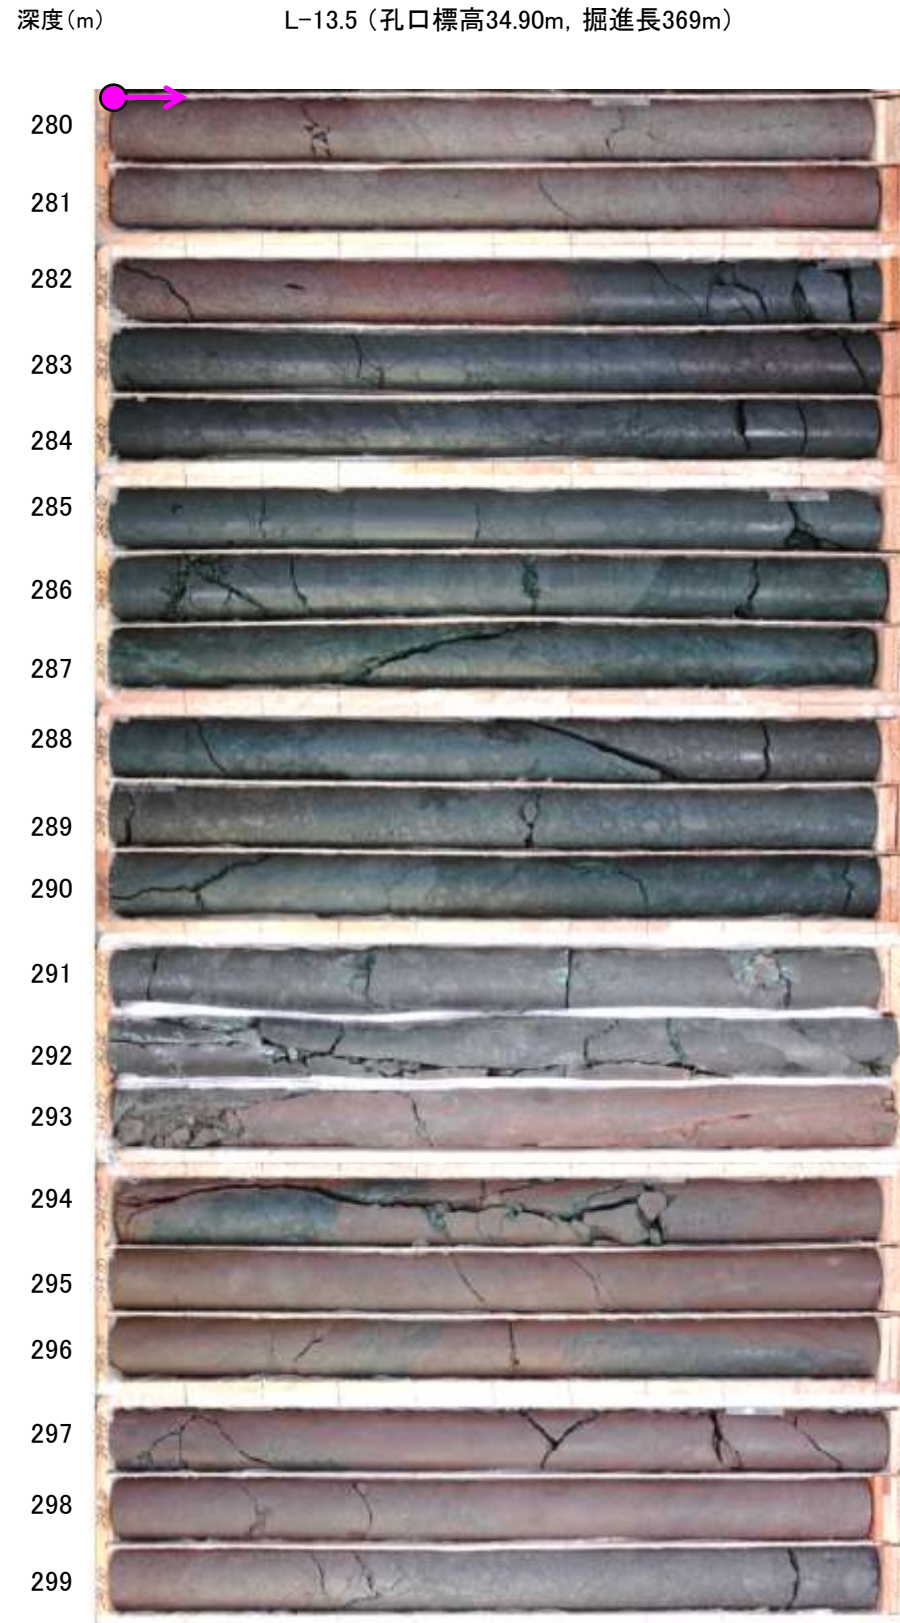
コア写真(深度280～300m)

・b-8の浅部延長に位置するL-13.5孔には、b-8に対応する破碎部は認められない。

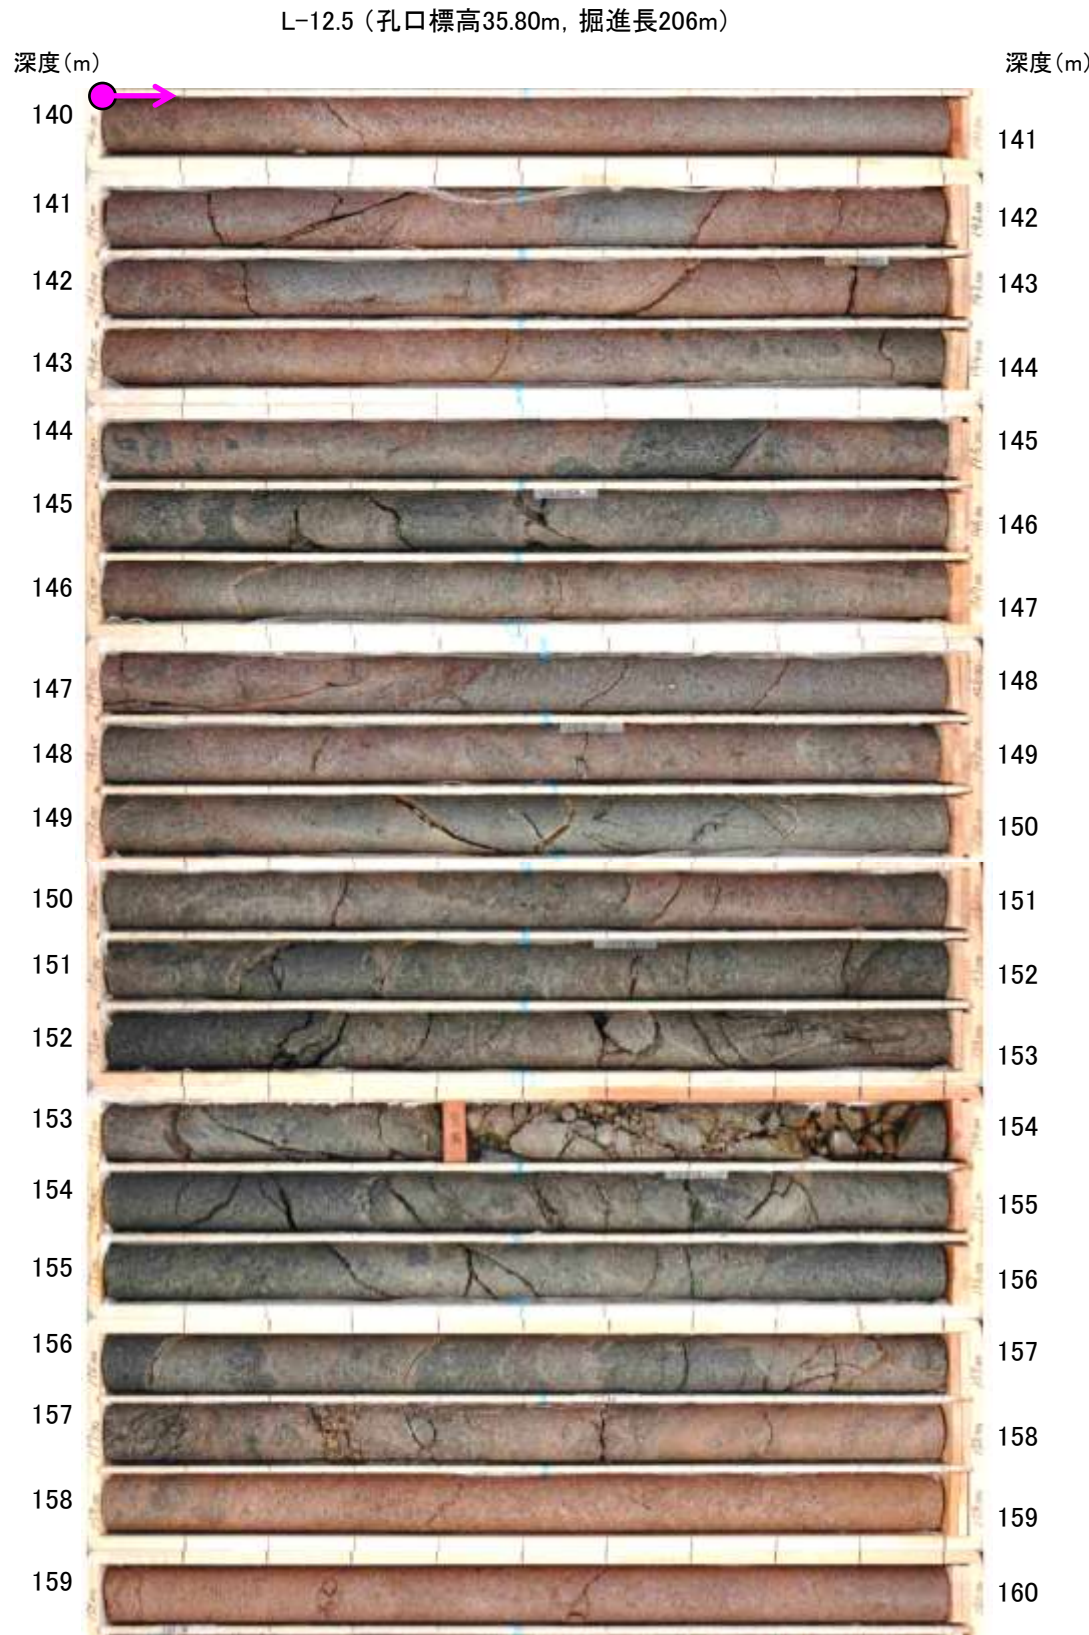
コア写真(深度140～160m)

・b-9の深部延長に位置するL-12.5孔には、b-9に対応する破碎部は認められない。

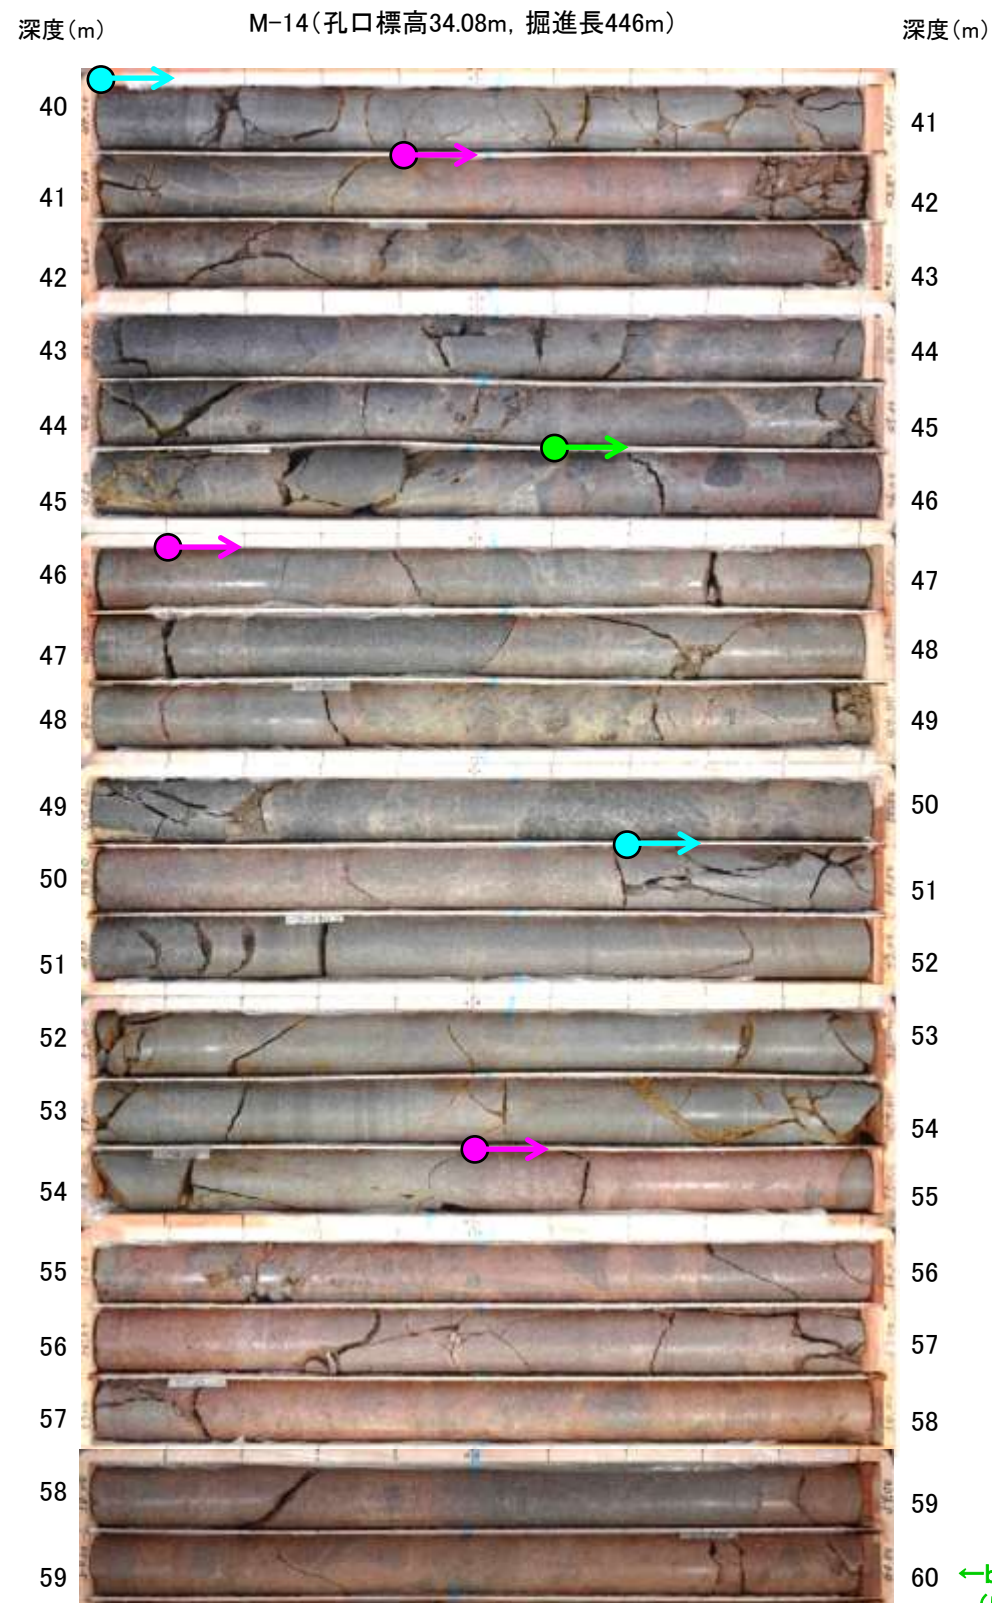
コア写真(深度40～60m)

・b-9の浅部延長に位置するM-14孔には、b-9に対応する破碎部は認められない。

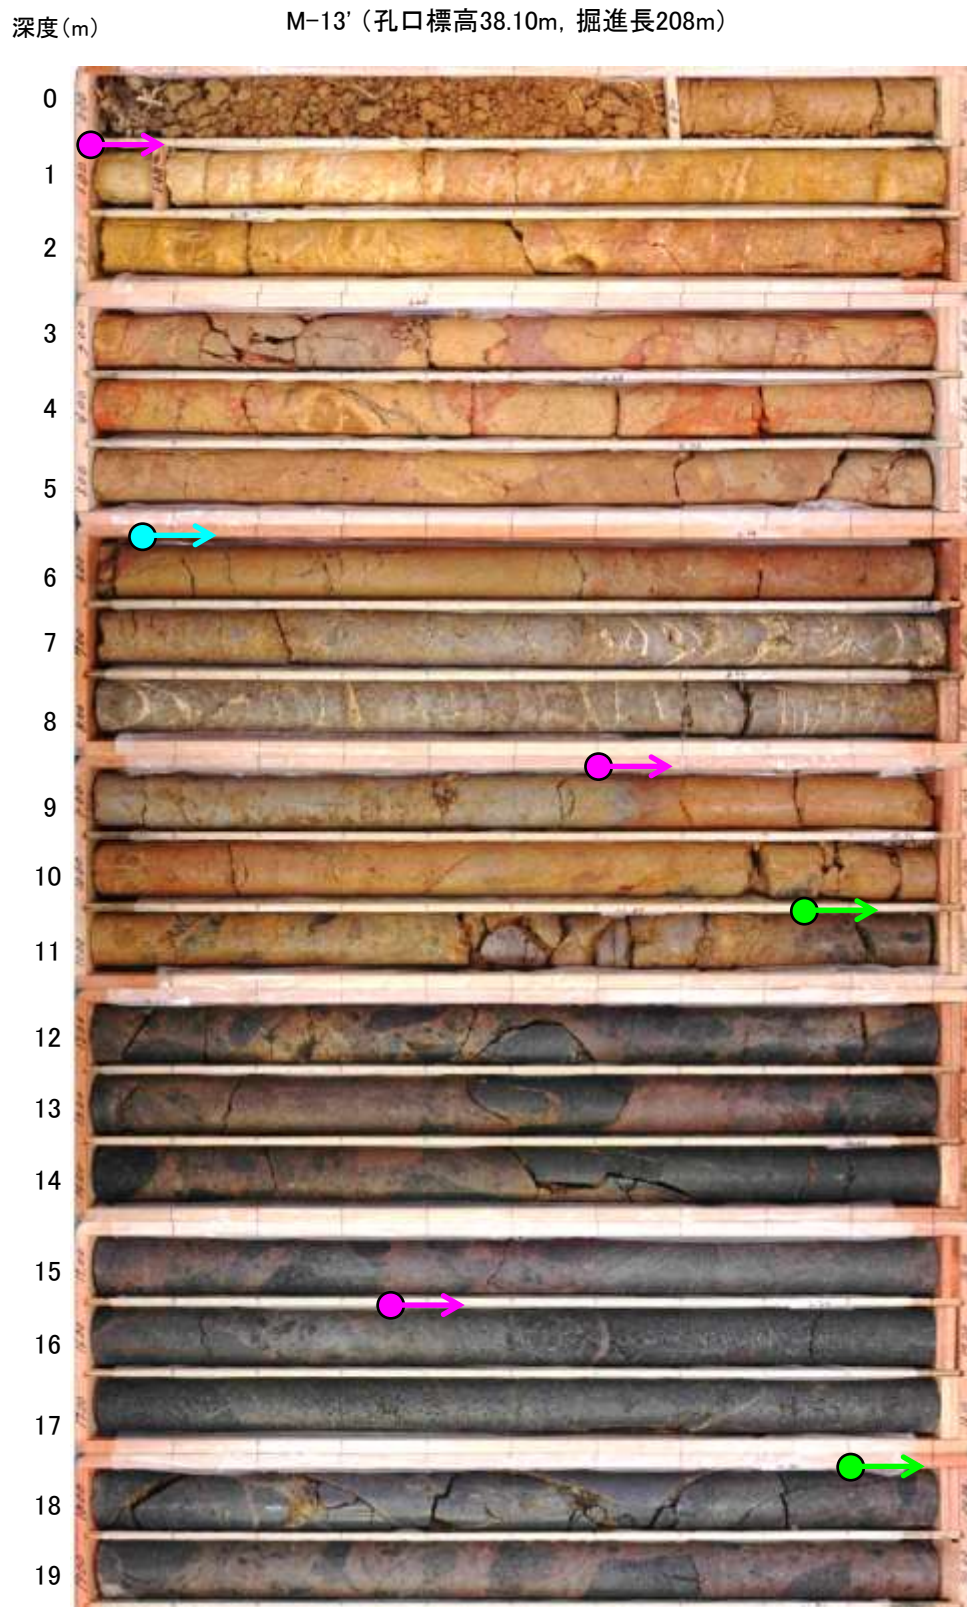
コア写真(深度0~20m)

・b-10の浅部延長に位置するM-13' 孔には、b-10に対応する破碎部は認められない。

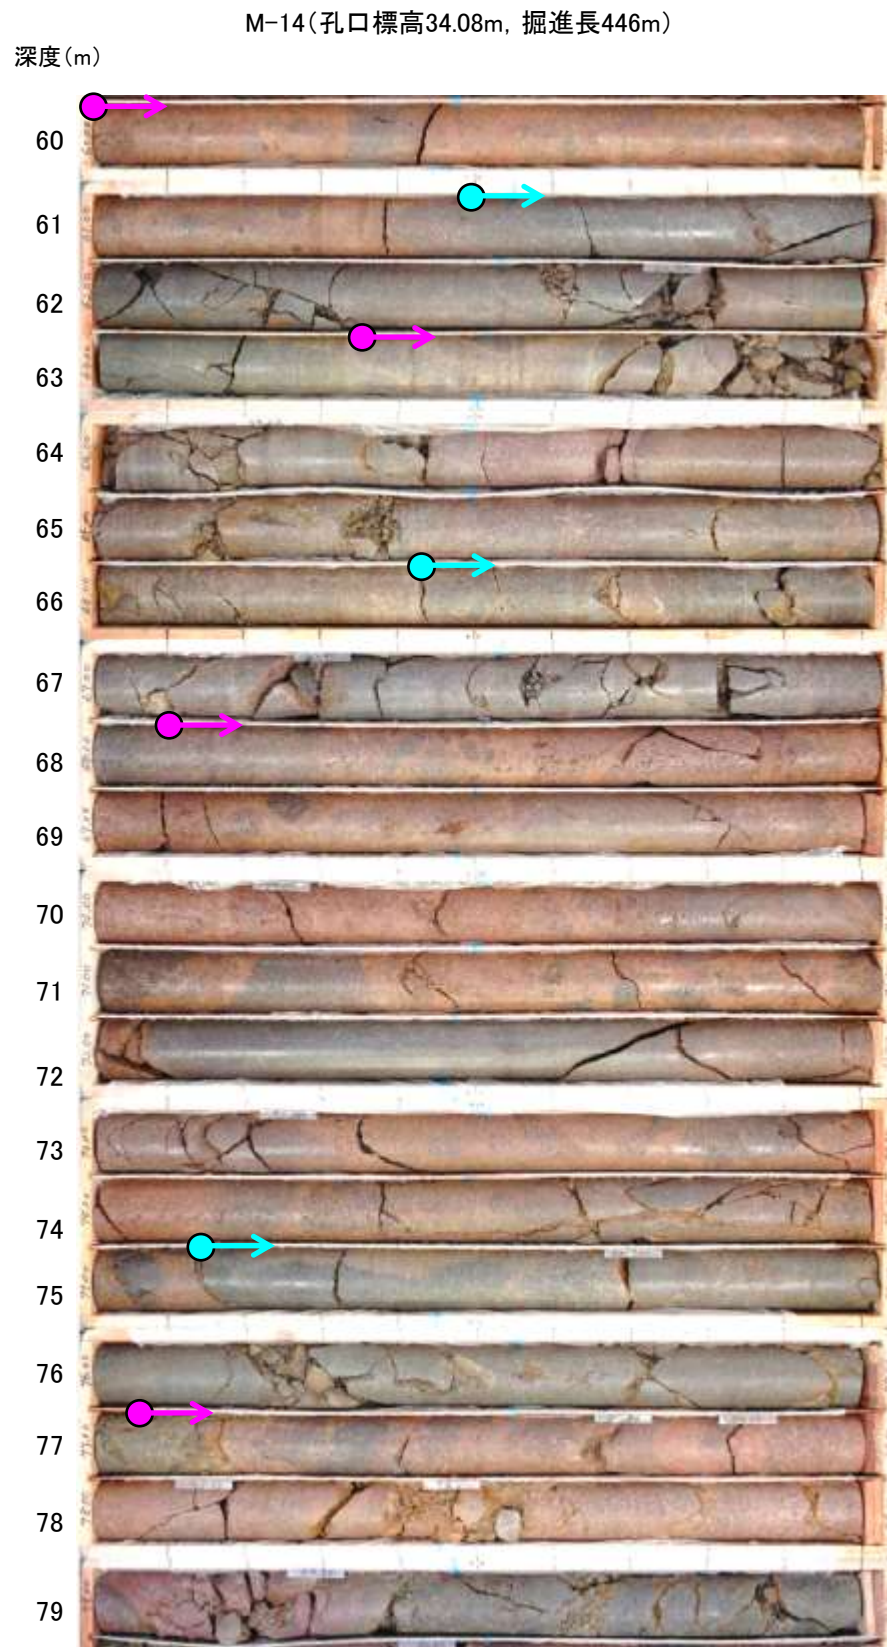
コア写真(深度60～80m)

・b-11の浅部延長に位置するM-14孔には、b-11に対応する破碎部は認められない。

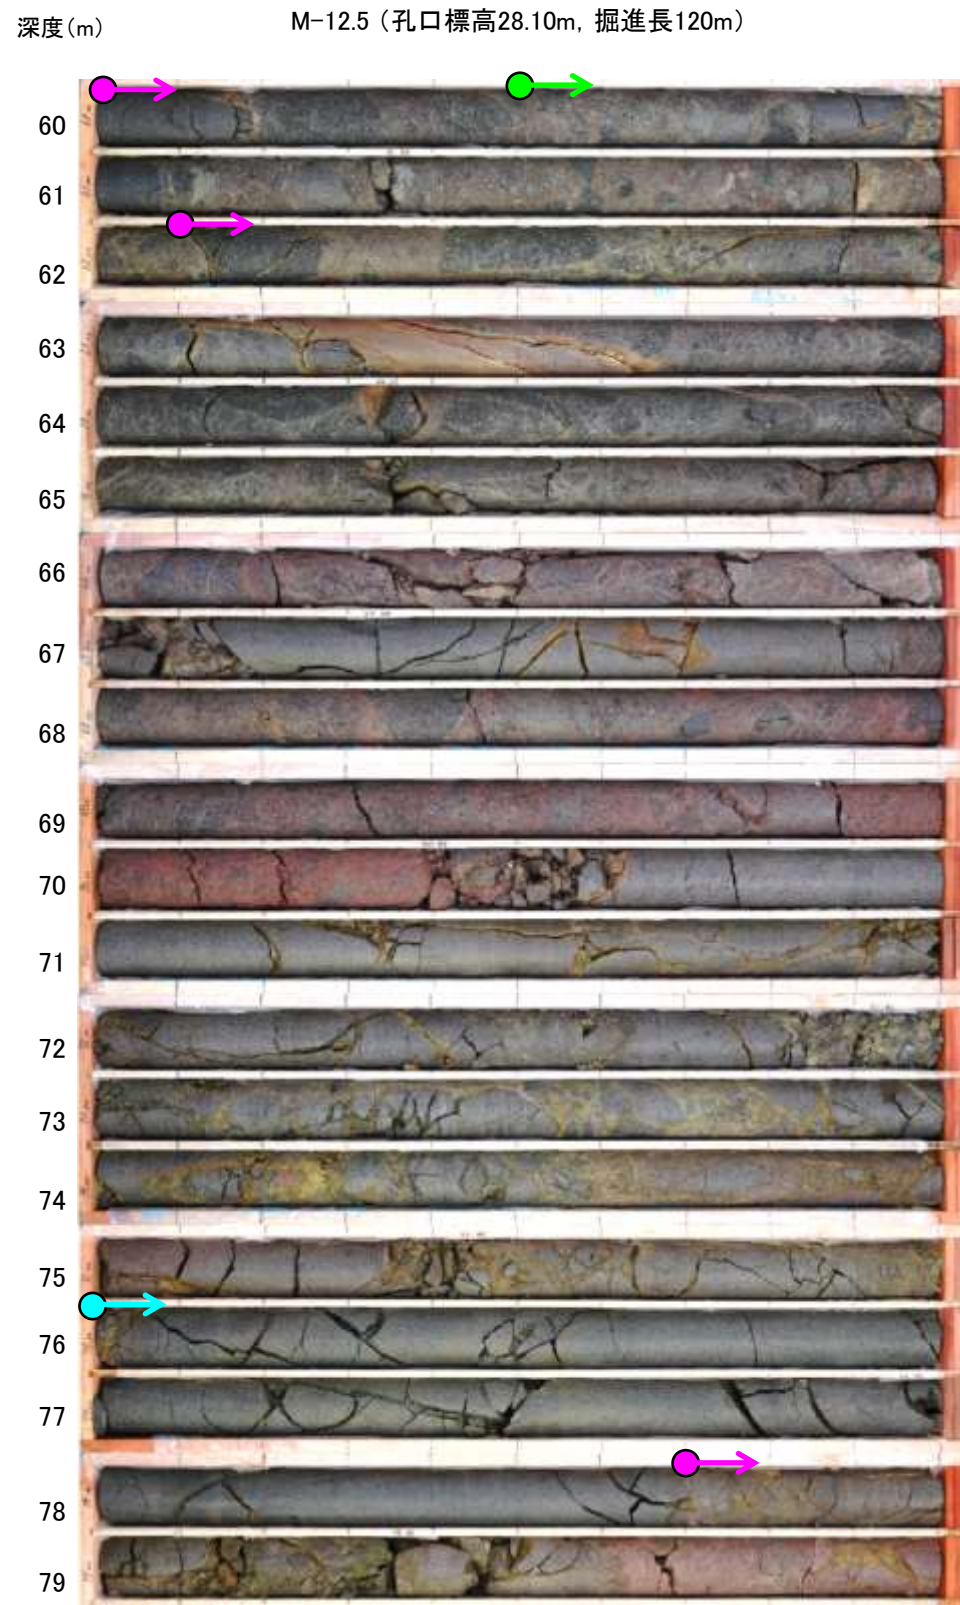
コア写真(深度60~80m)

・b-11の浅部延長に位置するM-12.5孔には, b-11に対応する破碎部は認められない。
