# 志賀原子力発電所2号炉 敷地の地質・地質構造について

## 補足資料 (1/2)

2022年11月28日  
北陸電力株式会社

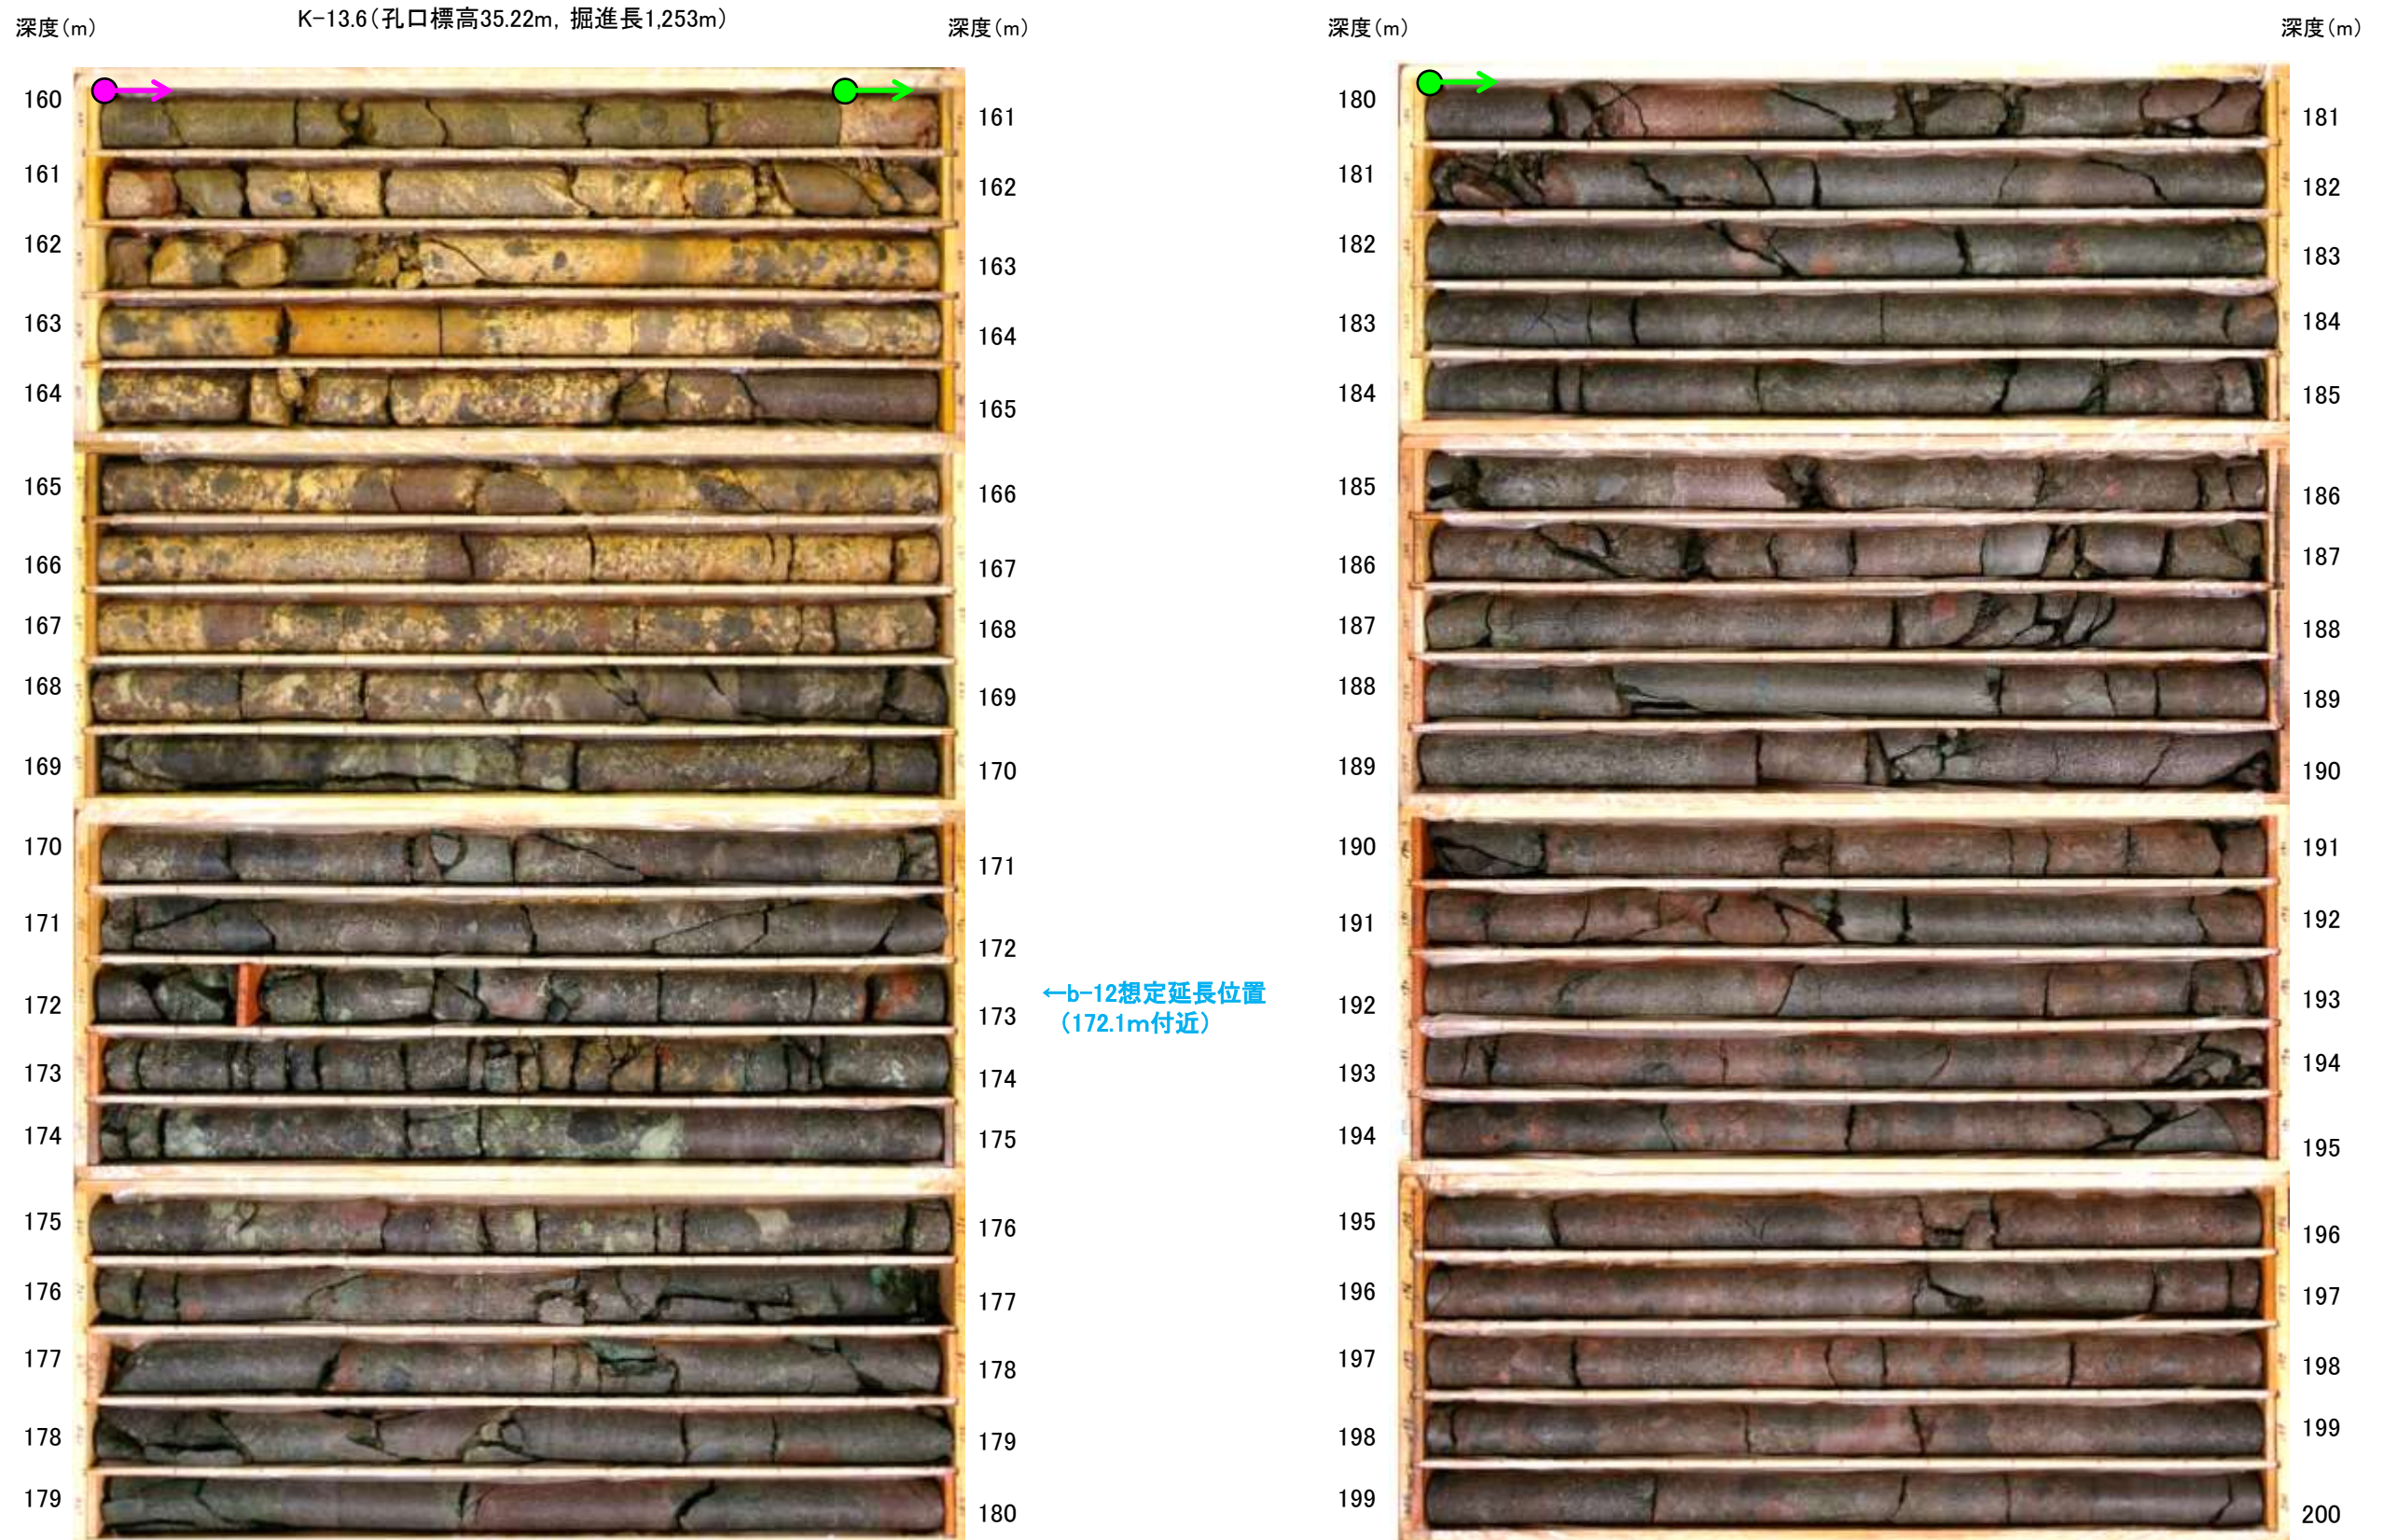
コア写真(深度160~180m)

・b-12の深部延長に位置するK-13.6孔には、b-12に対応する破碎部は認められない。

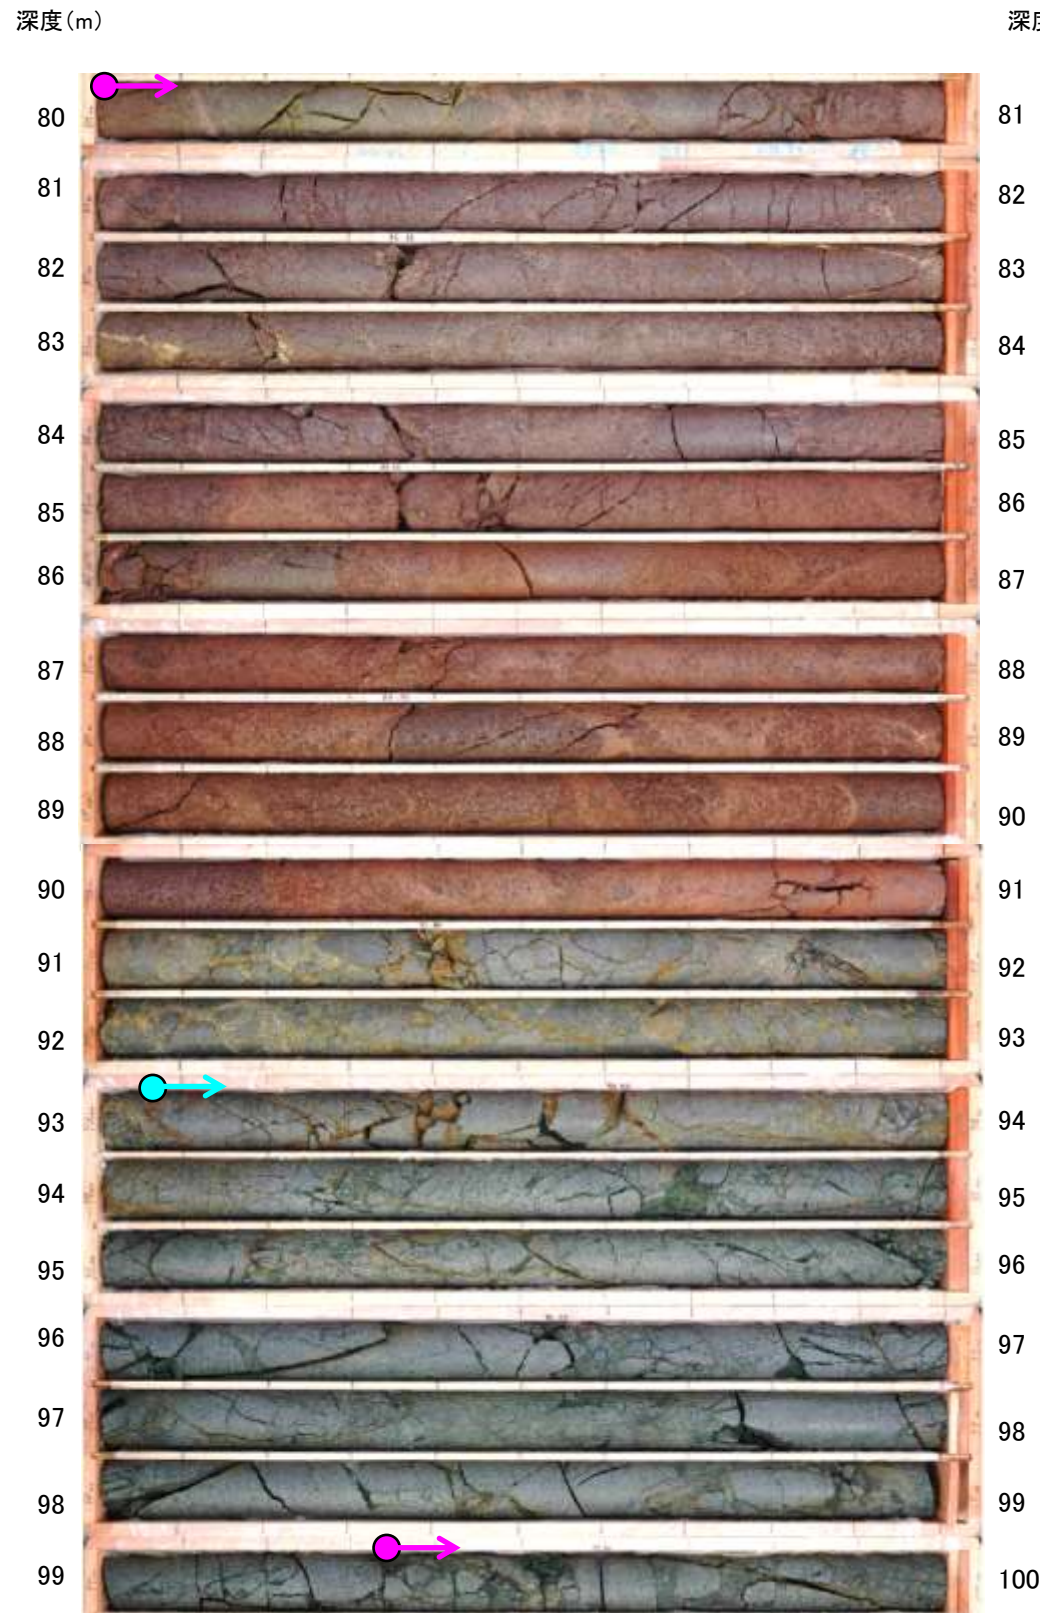
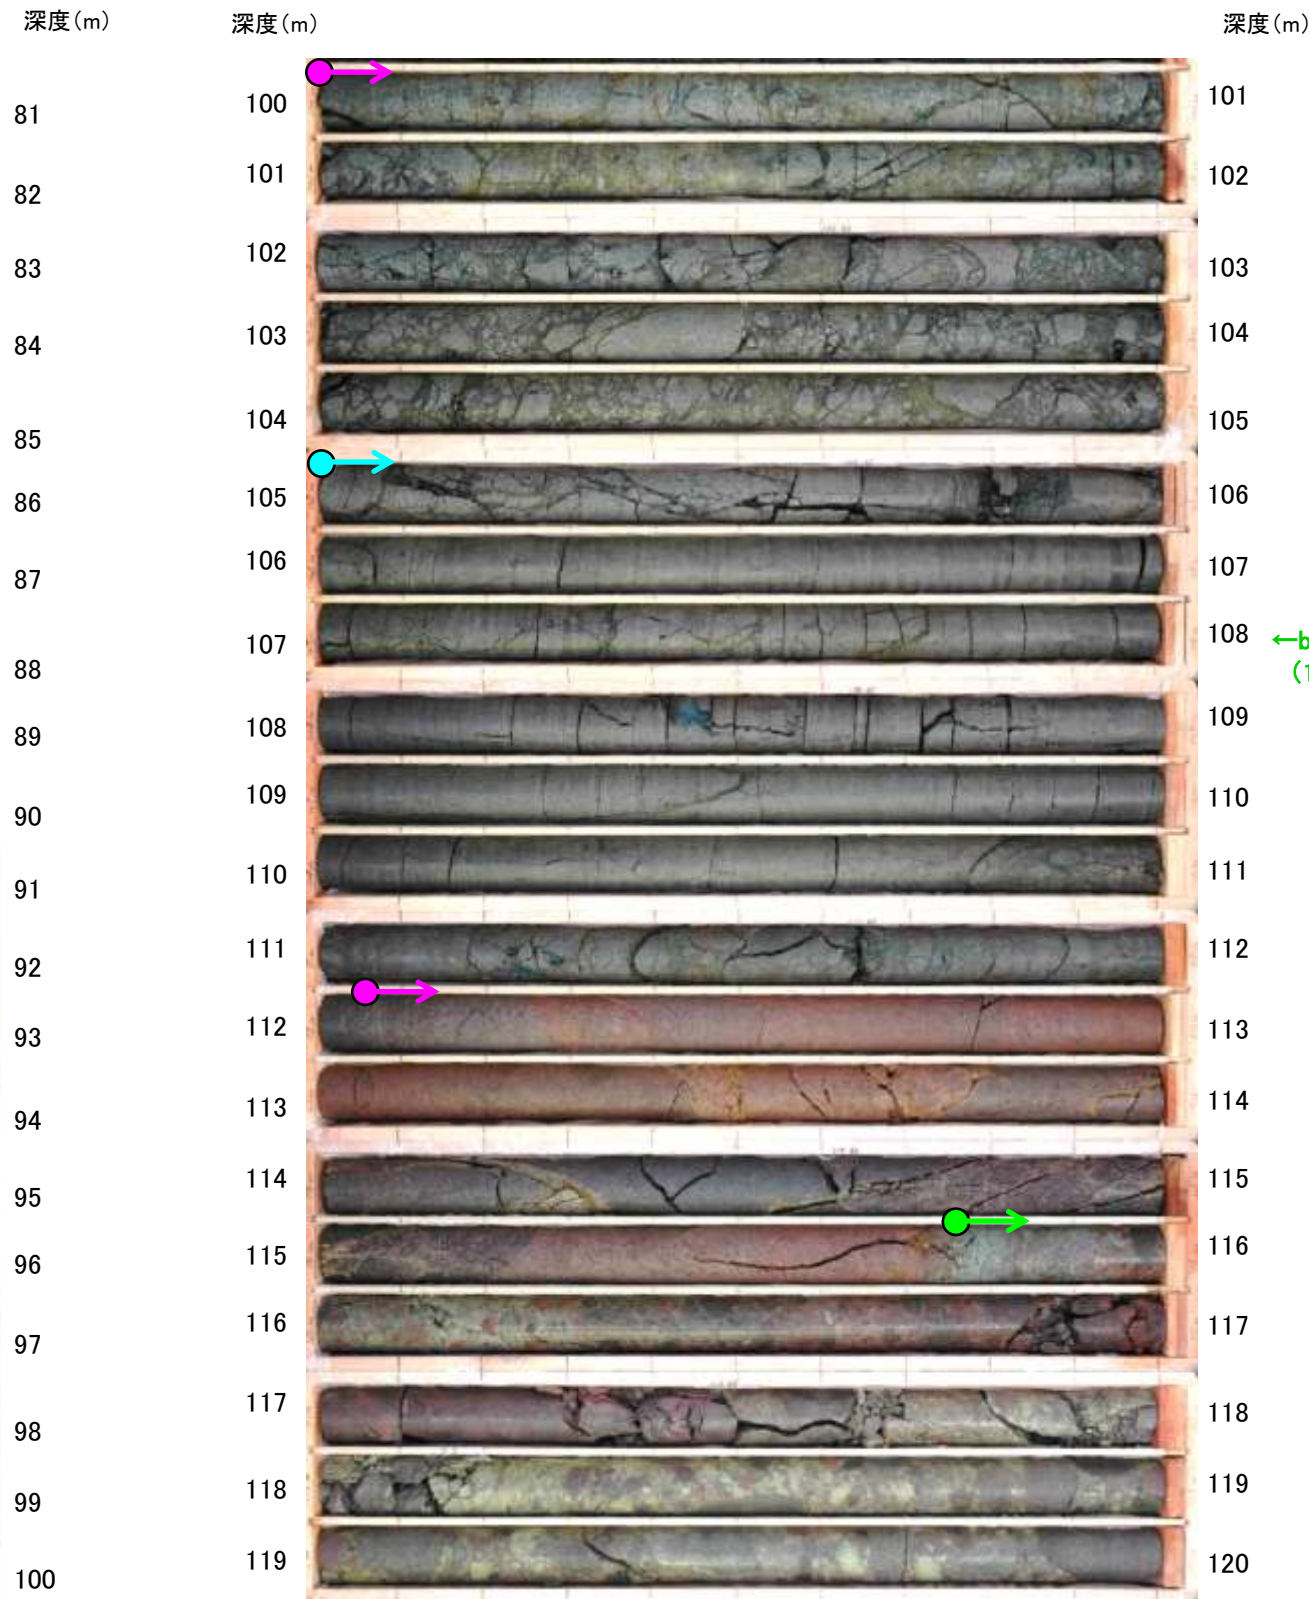
M-12.5 (孔口標高28.10m, 掘進長120m)

・b-12の浅部延長に位置するM-12.5孔には、b-12に対応する破碎部は認められない。

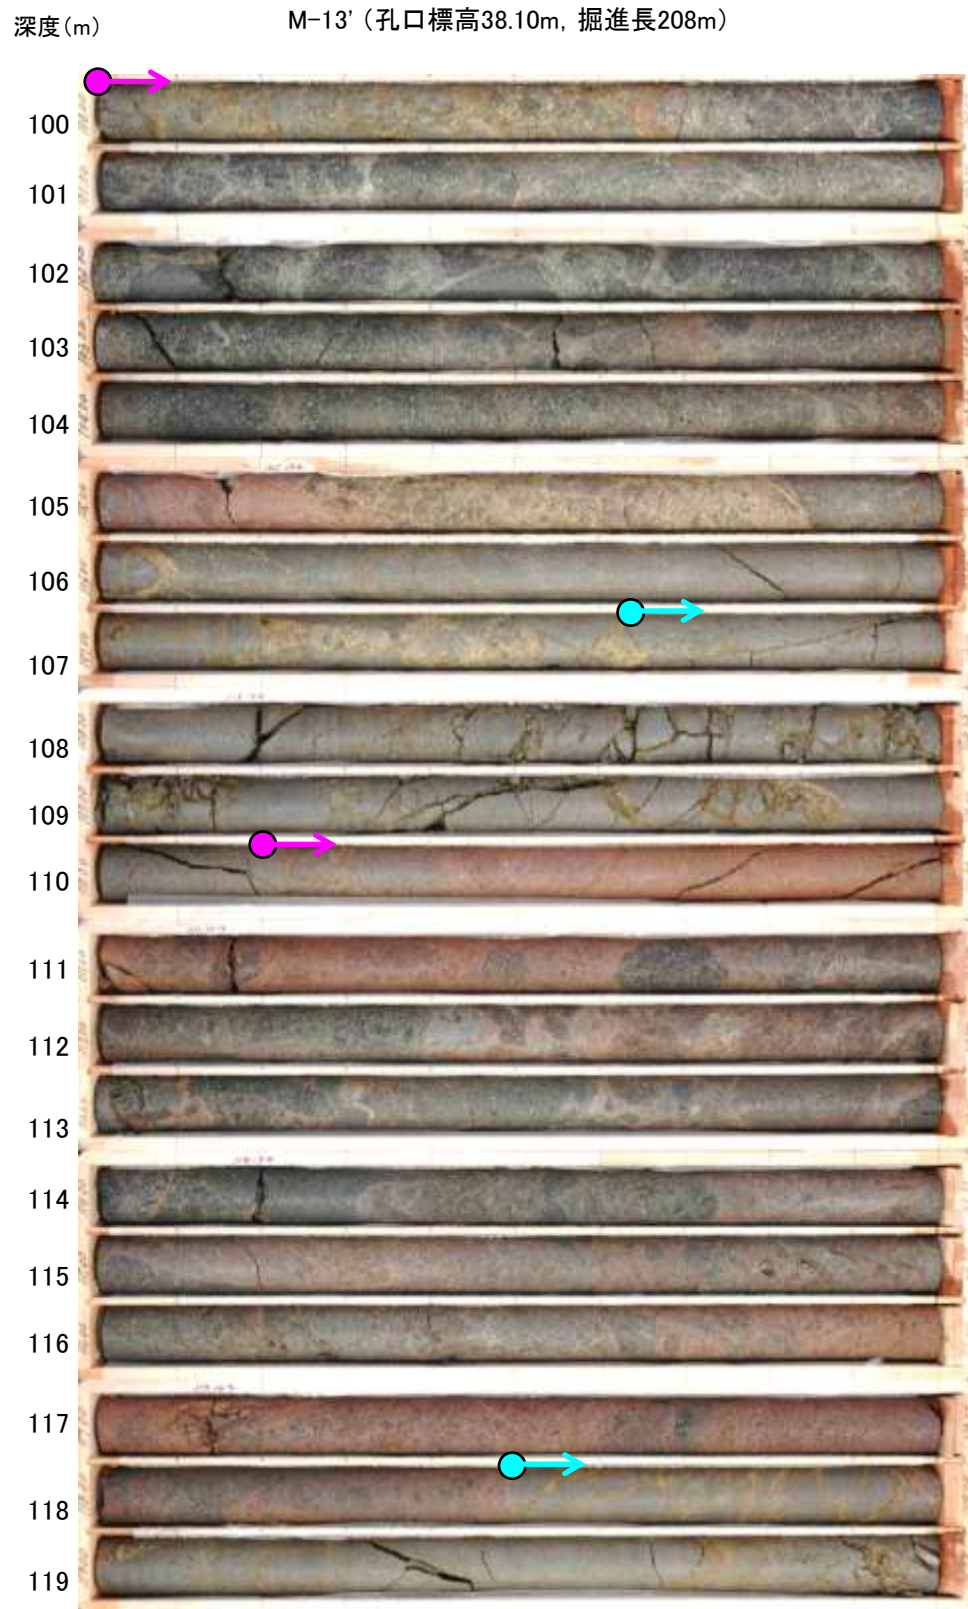
コア写真(深度100~120m)

・b-12の浅部延長に位置するM-13'孔には、b-12に対応する破碎部は認められない。

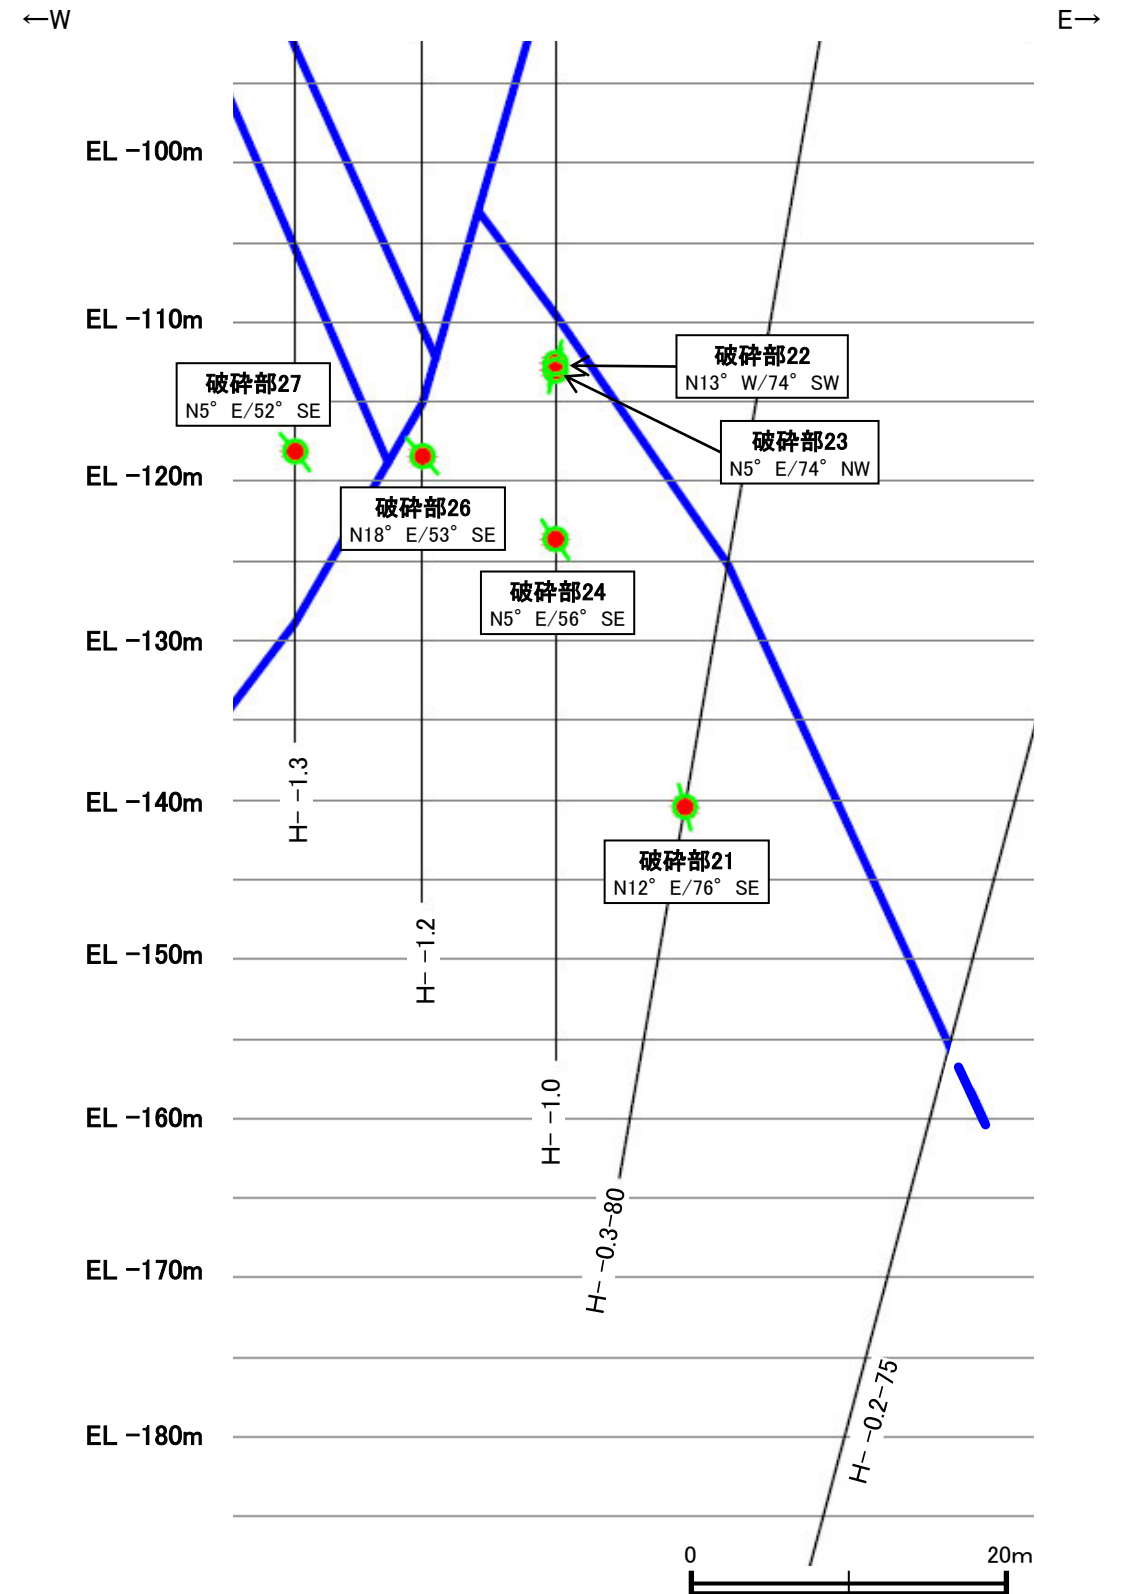
①-①' 断面図(詳細1拡大)

・破砕部Ⅲを除くいずれの破砕部も、破砕部の連続性の検討手順に基づき、隣接孔の破砕部が傾斜のアンジュレーション範囲外もしくは走向・傾斜が異なることから、連続しないと判断した。
