調査データのトレーサビリティの確認結果
(その他の調査データの変更箇所と
元となるデータ一式)

令和4年11月25日
日本原子力発電株式会社

本資料は、審査資料作成に係る業務プロセスを再構築し、調査データのトレーサビリティの確保のための確認を実施した結果、従前提示していたデータから修正が必要となった箇所についてとりまとめたものである。各データの元となるデータ(エビデンス)は、一覧表の「エビデンス資料」欄※に記載の資料に示し、本資料に添付している。

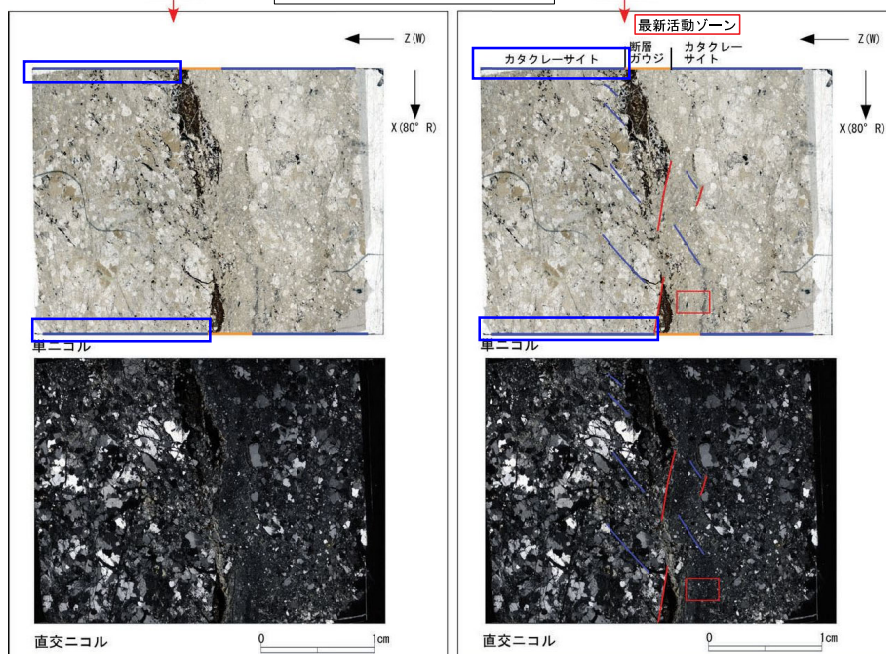
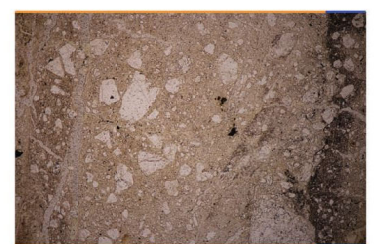
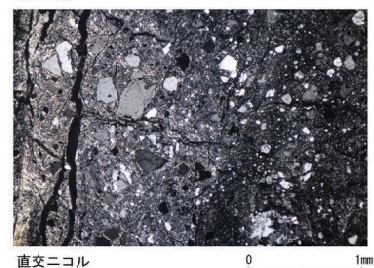
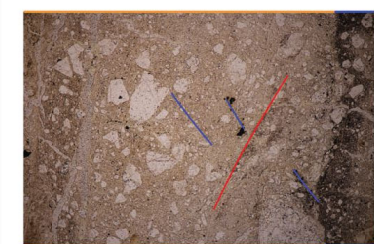
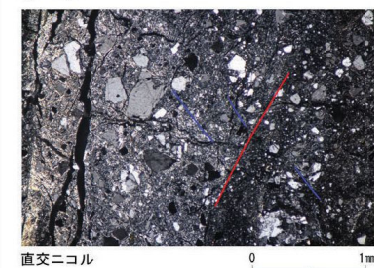
H24-A-11 深度10.20~12.76m K断層(2/3)

・H24-A-11のボーリングコアから採取した薄片試料の観察結果によれば最新活動面(深度11.81m)の変位センスは、逆断層成分※が卓越する。
 ・最新活動ゾーンには、断層ガウジとカタクレーサイトの特徴が認められるが、カタクレーサイトの特徴は、カタクレーサイトが断層ガウジに取り込まれたものと考えられることから断層ガウジと判断した。

- (断層ガウジ)せん断構造に伴う粘土鉱物の定向配列が認められる。
- (断層ガウジ)基質は粘土鉱物を主体とする。
- (断層ガウジ)粘土状部の分布は帯状で直線的である。
- 岩片は少ない。
- (カタクレーサイト)角ばった岩片が多い。
- (カタクレーサイト)ジグソー状の角礫群が認められる。

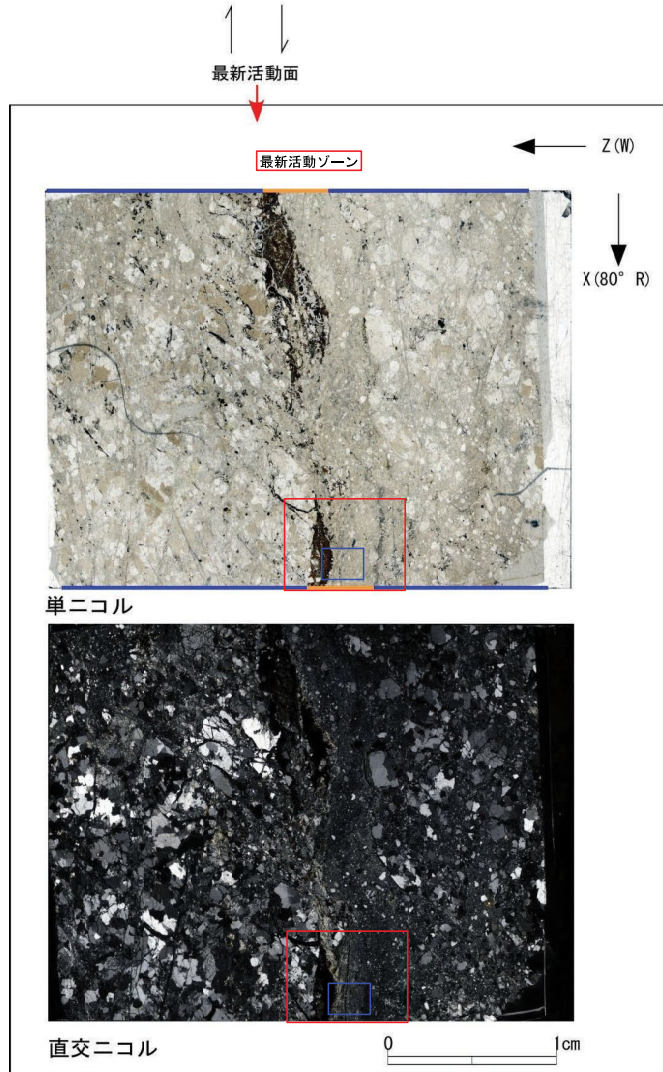
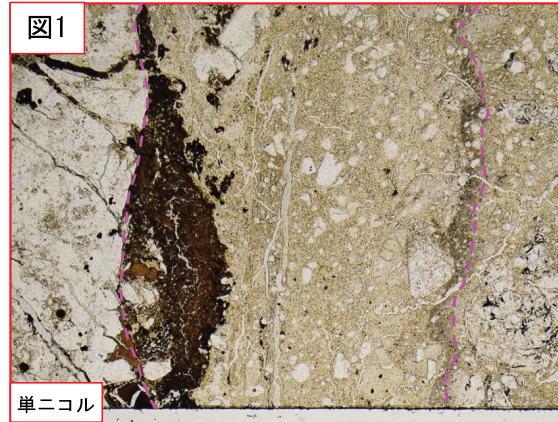
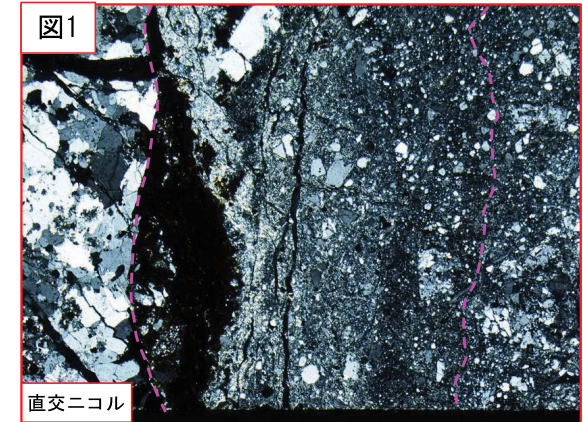
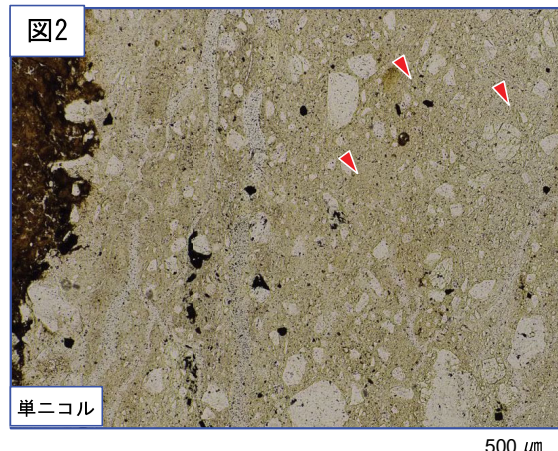
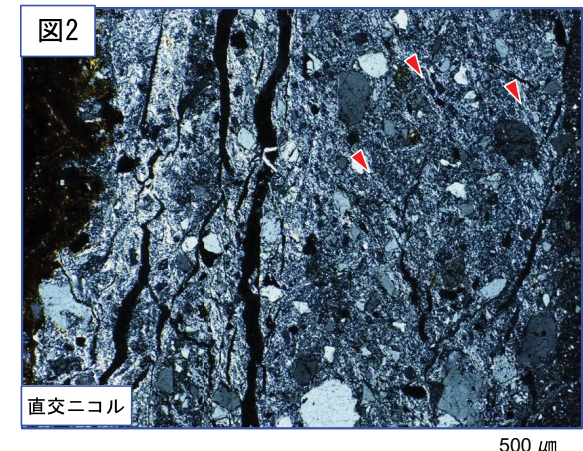
1のエビデンス (薄片観察結果) (2/3)

- ・最新活動ゾーンには、以下の特徴が認められる。
- せん断構造に伴う粘土鉱物の定向配列が認められる。(図2)
- 基質は粘土鉱物を主体とする。(図2)
- 粘土状部の分布は帯状で直線的である。(図1)
- 岩片は少ない。(図2)
- 角ばった岩片が多い。(図2)

破線は帯状で直線的な範囲を示す。 1 mm

赤矢印の方向は粘土鉱物の配列方向を示す。

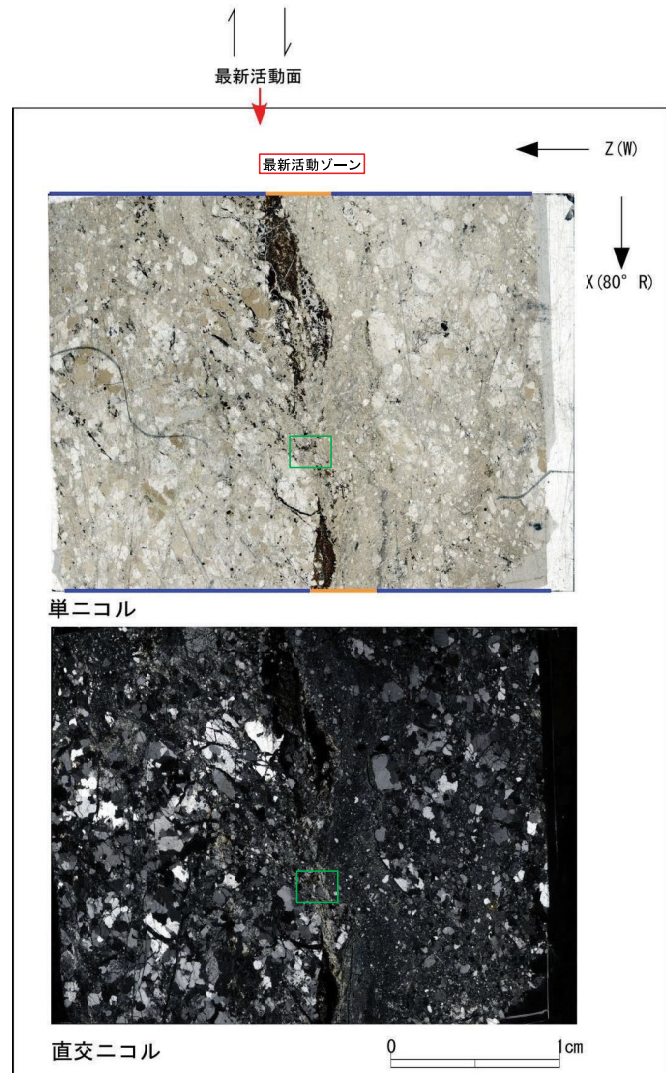
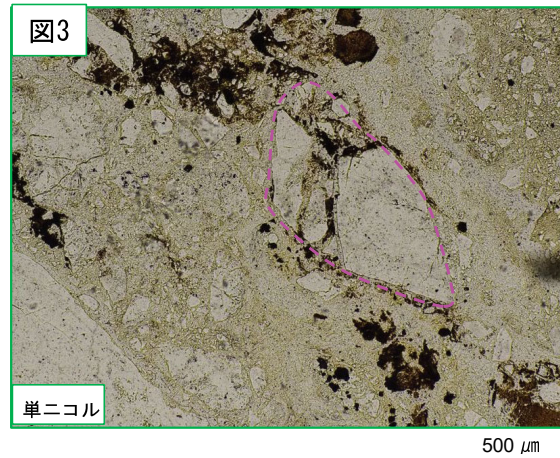
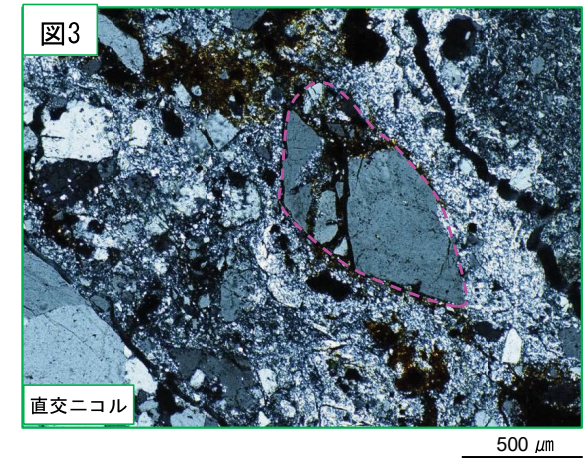
1のエビデンス (薄片観察結果) (3/3)

・最新活動ゾーンには、以下の特徴が認められる。
 > ジグソー状の角礫群が認められる。(図3)

破線はジグソー状の角礫群の範囲を示す。

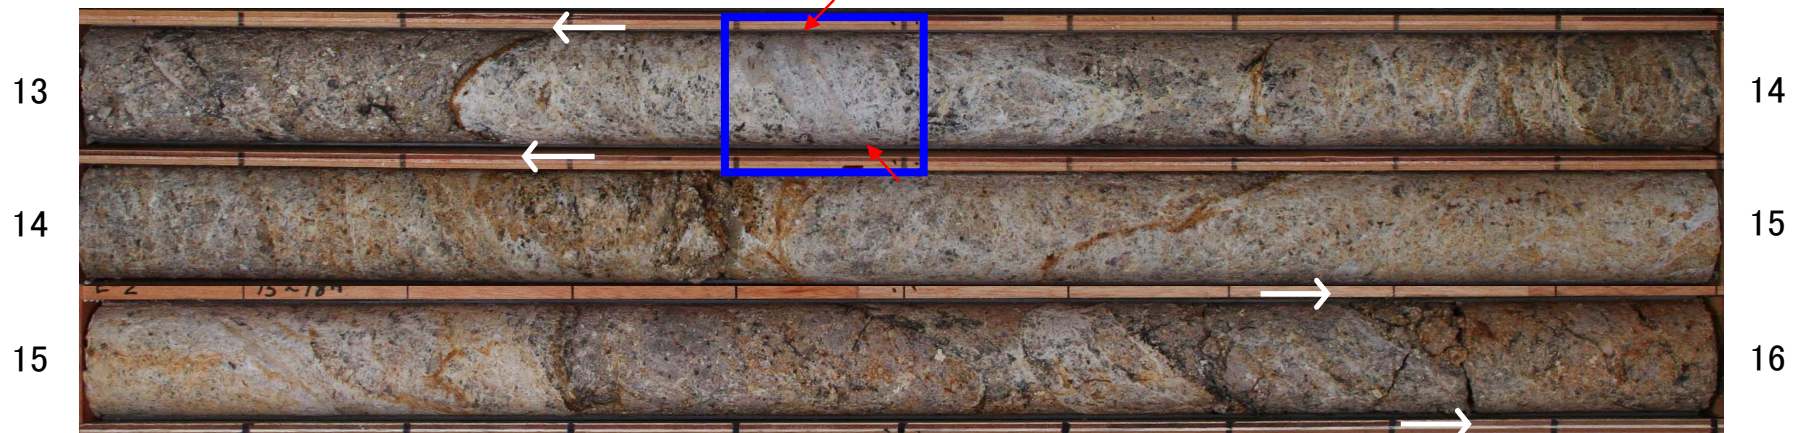
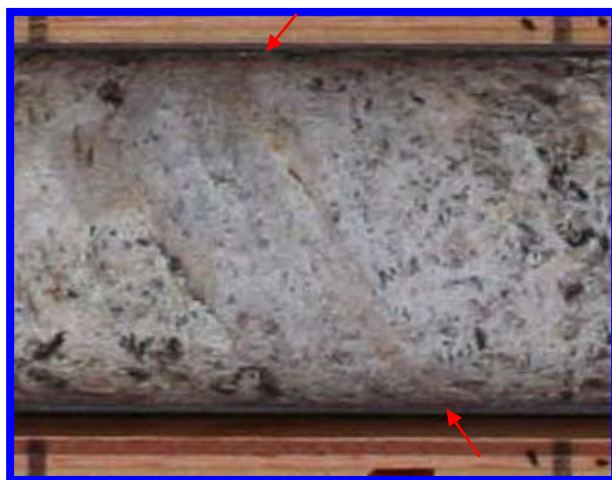
・細粒部を伴い最も直線的であることから、深度13.46mのせん断面を最新活動面に認定した。

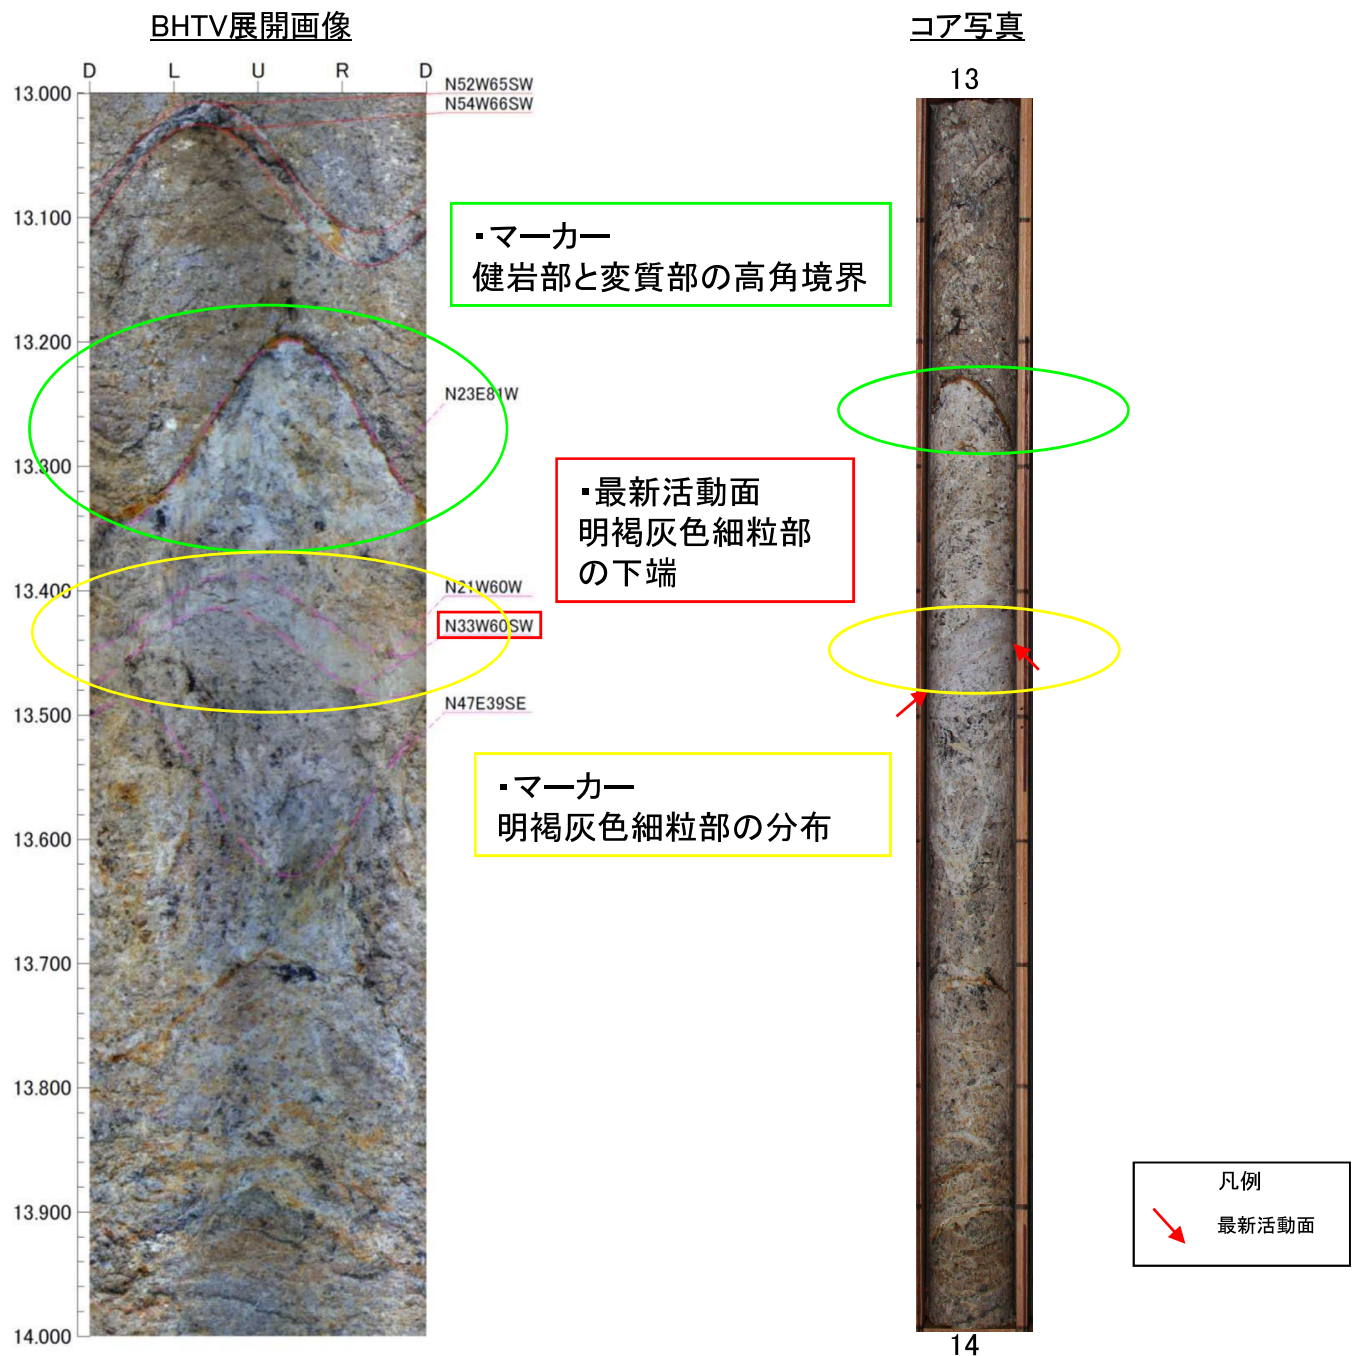
ボアホールカメラ展開画像との対比結果 (H24-E-2 深度13.23~15.82m) 2のエビデンス (走向・傾斜)

・ H24-E-2 深度13.23~15.82mの破碎部の最新活動面の走向・傾斜はN33° W60° SWである。

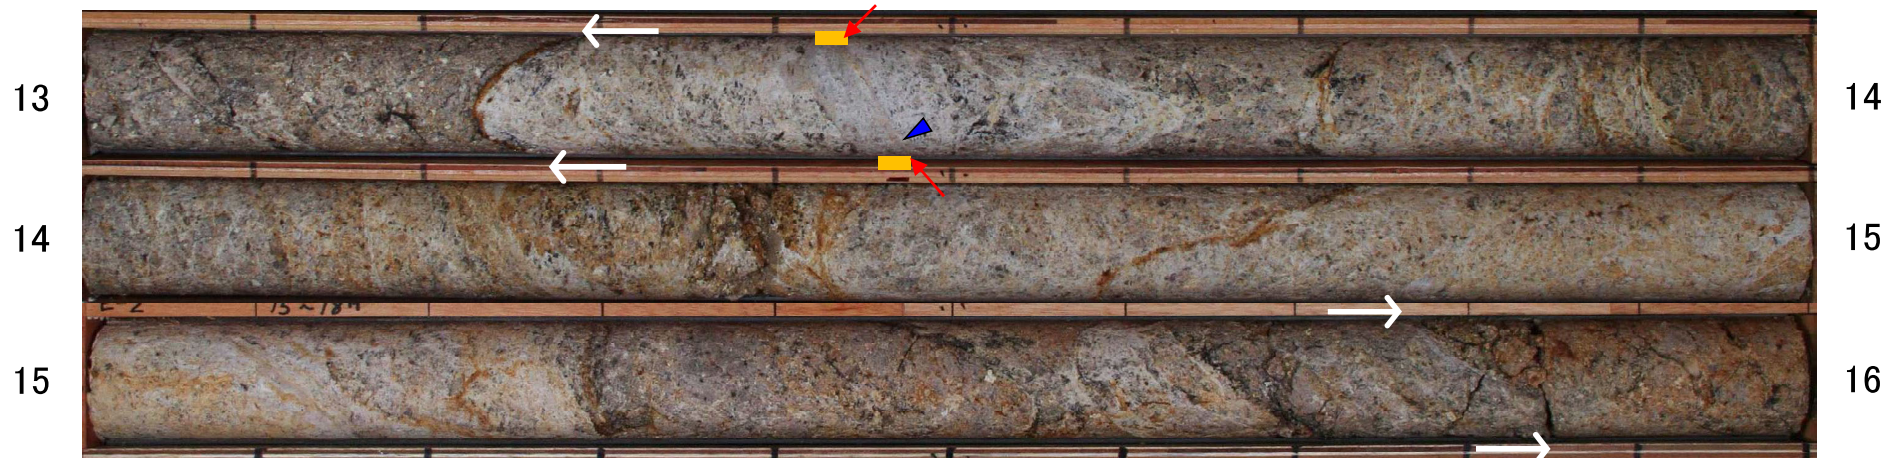
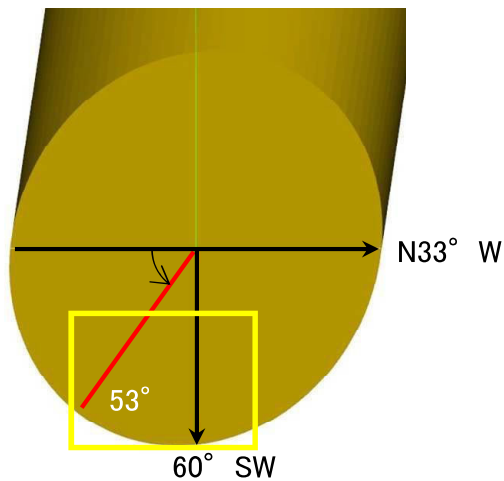
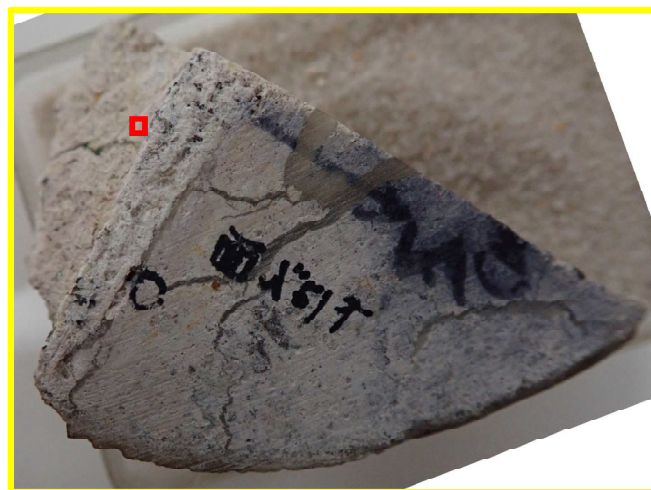
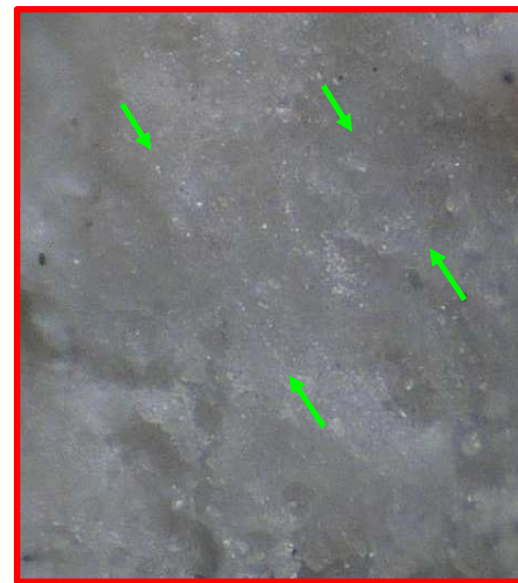
条線観察結果(K断層 H24-E-2孔 深度13.46m)

H24-E-2孔 深度13.46mのK断層の断層面の走向・傾斜はN33° W60° SWであり、53Rの条線が認められる。

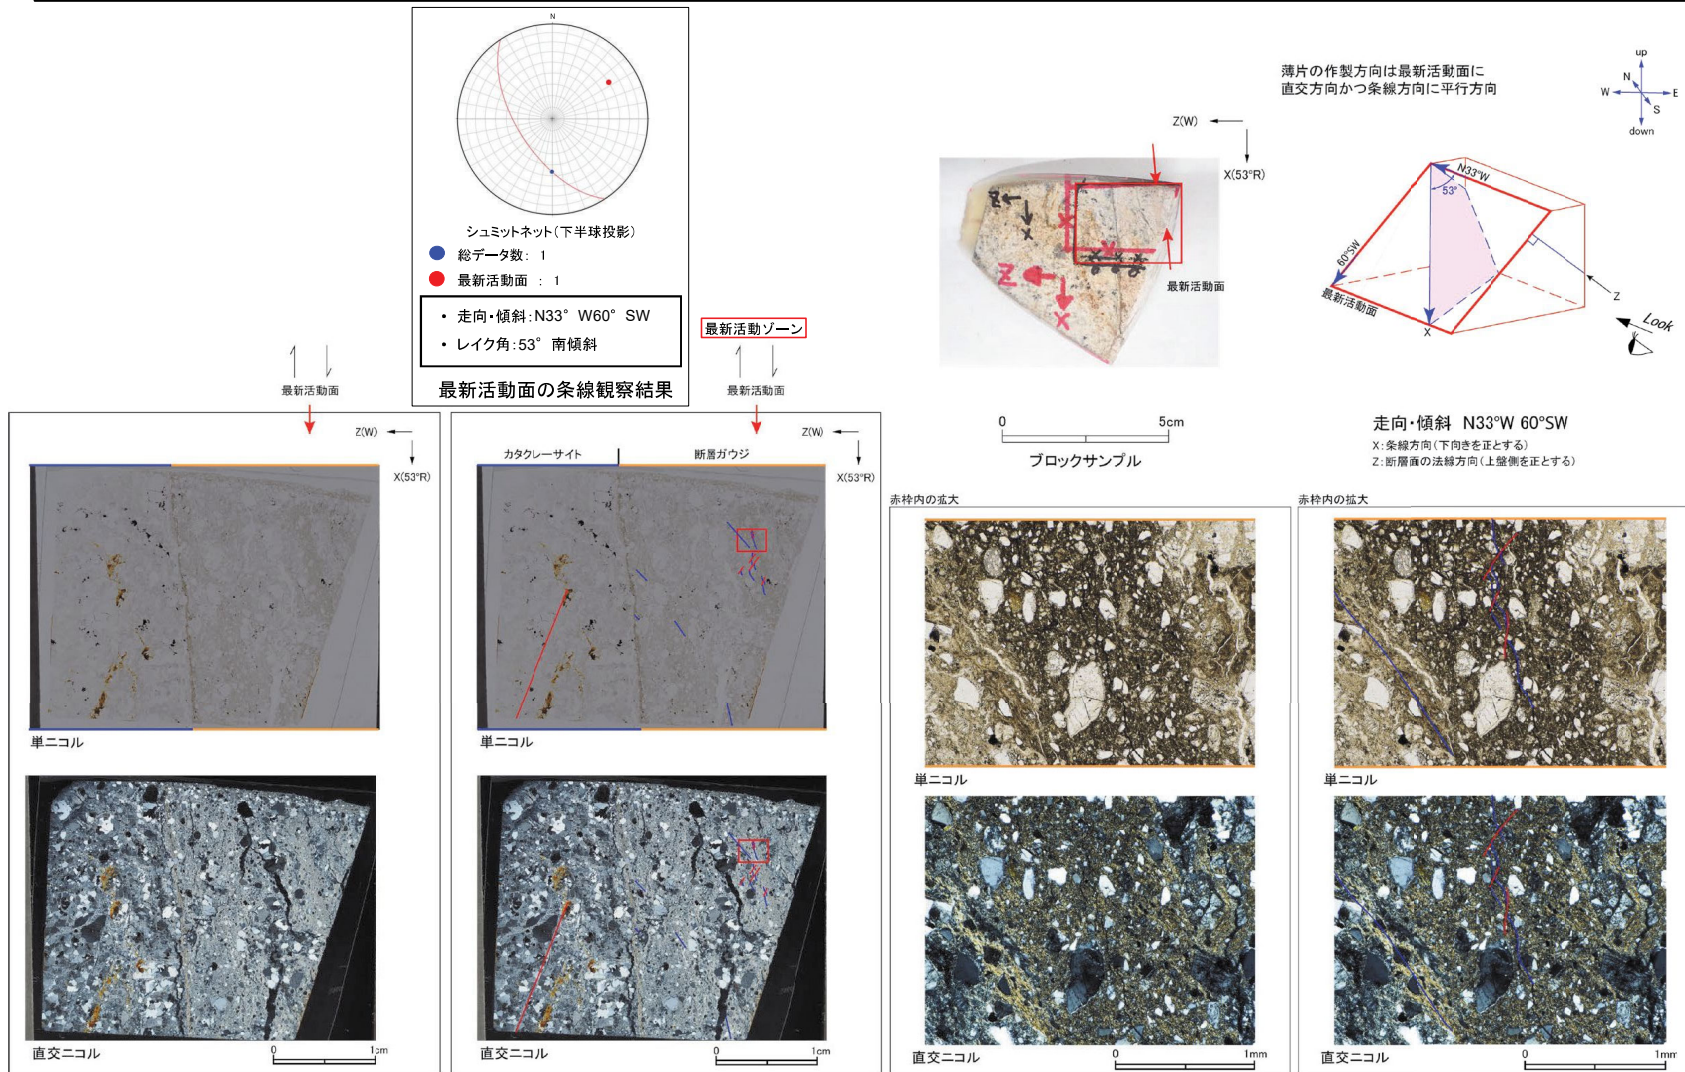
H24-E-2 深度13.23~15.82m K断層(1/3)

- ・H24-E-2のボーリングコアから採取した薄片試料の観察結果によれば最新活動面(深度13.46m)の変位センスは、右ずれを伴う逆断層である。
- ・最新活動ゾーンには、断層ガウジとカタクレーサイトの特徴が認められるが、カタクレーサイトの特徴は、カタクレーサイトが断層ガウジに取り込まれたものと考えられることから断層ガウジと判断した。
- (断層ガウジ)せん断構造に伴う粘土鉱物の定向配列が認められる。
- (断層ガウジ)基質は粘土鉱物を主体とする。
- (断層ガウジ)粘土状部の分布は帯状で直線的である。
- (断層ガウジ)丸みを帯びている岩片が多い。
- 岩片は少ない。
- (カタクレーサイト)岩片の粒界を横断する破断面が認められる。

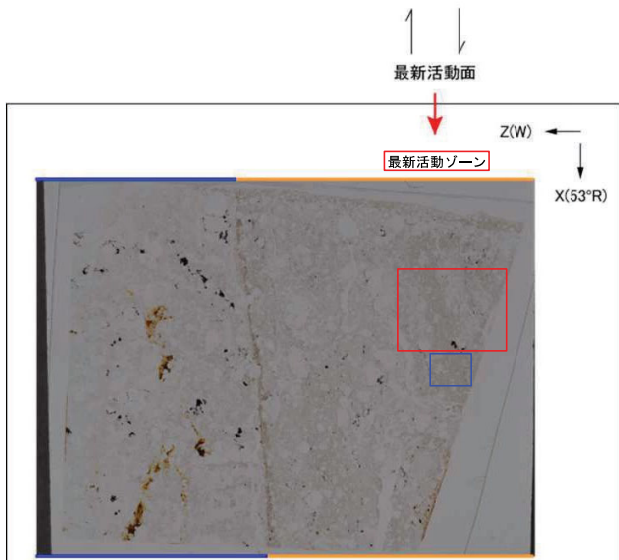
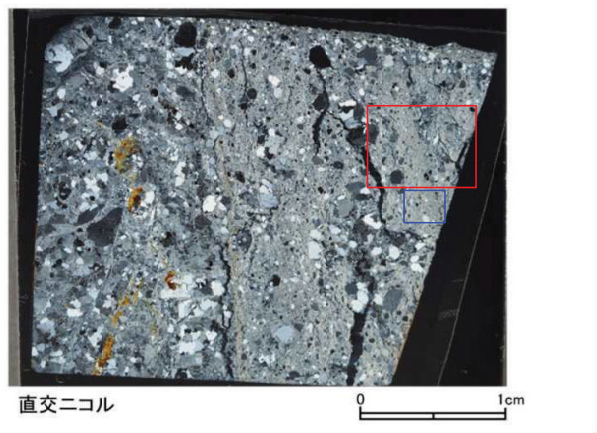
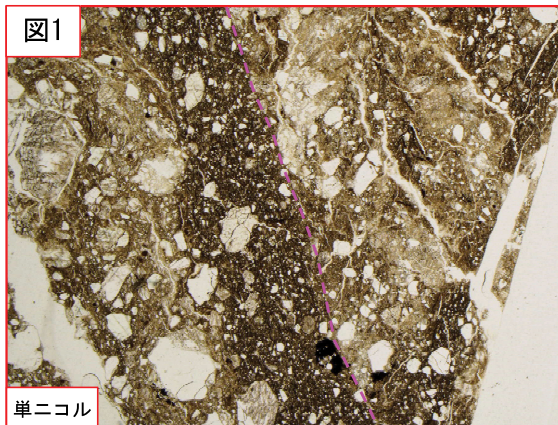
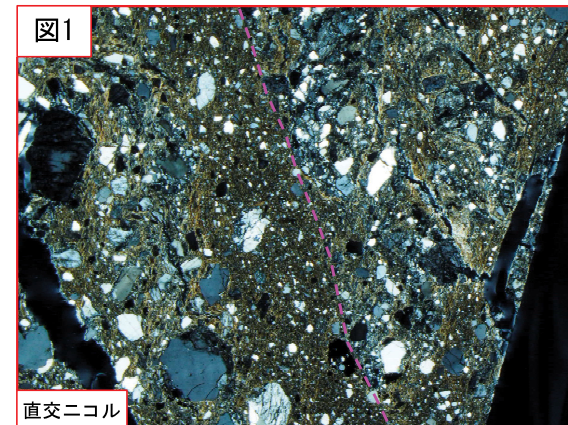
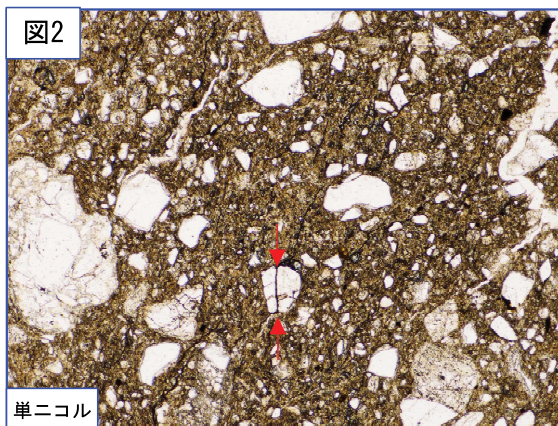
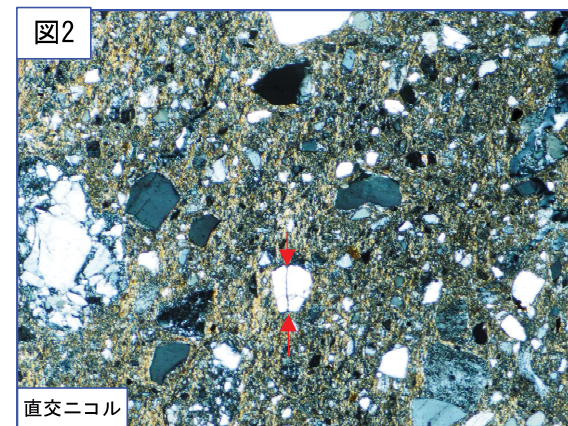
H24-E-2 深度13.23~15.82m K断層(2/3)

- ・最新活動ゾーンには、以下の特徴が認められる。
 - 基質は粘土鉱物を主体とする。(図2)
 - 粘土状部の分布は帯状で直線的である。(図1)
 - 岩片は少ない。(図2)
 - 丸みを帯びている岩片が多い。(図2)
 - 岩片の粒界を横断する破断面が認められる。(図2)

破線は帯状で直線的な範囲を示す。

赤矢印は岩片の粒界を横断する破断面を示す。

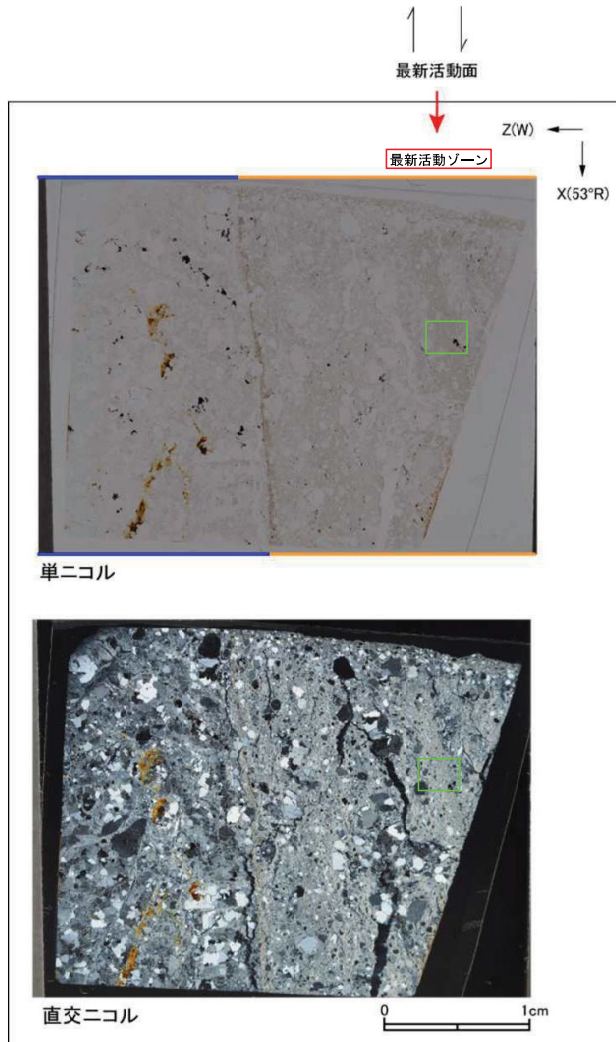
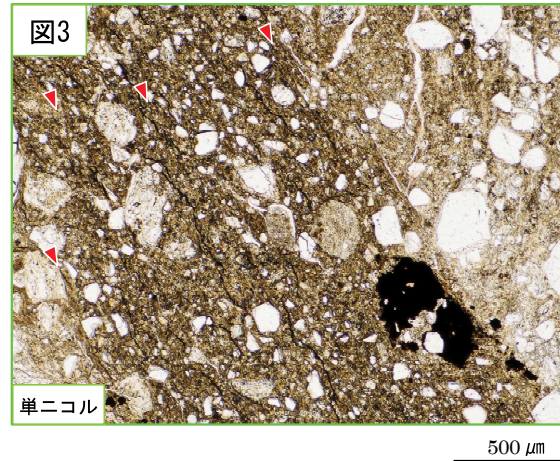
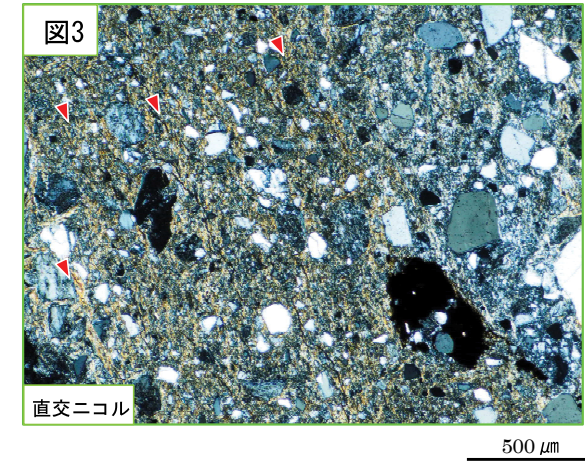
H24-E-2 深度13.23~15.82m K断層(3/3)

- ・最新活動ゾーンには、以下の特徴が認められる。
- せん断構造に伴う粘土鉱物の定向配列が認められる。(図3)

赤矢印の方向は粘土鉱物の配列方向を示す。

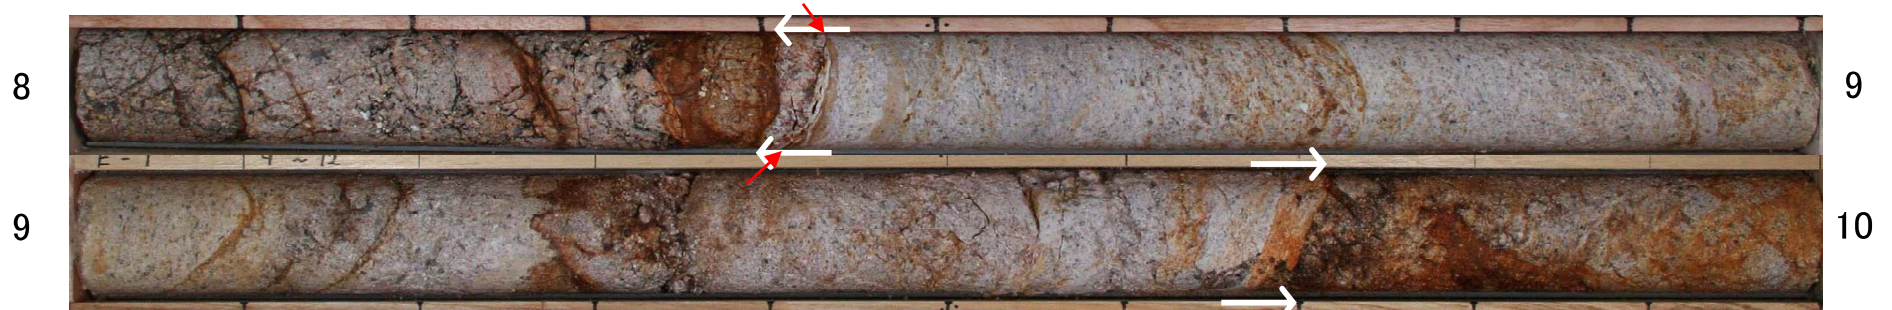
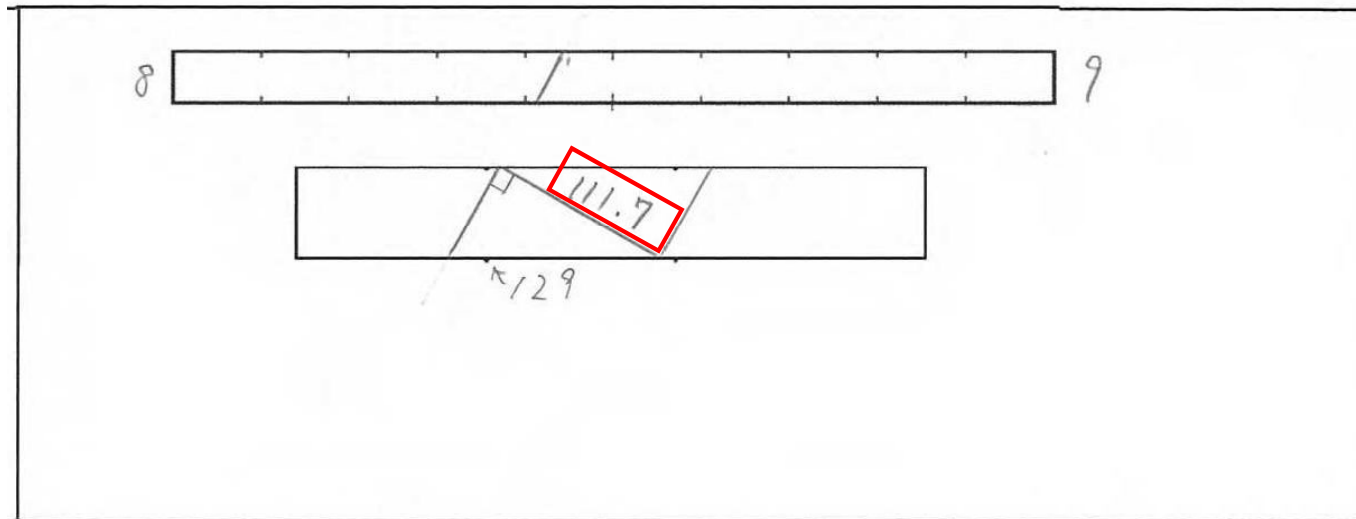
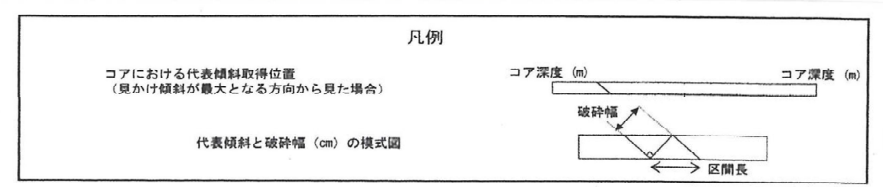
破砕幅算出資料 (K断層 H24-E-1 深度8.41~9.70m)

- ・破砕部の区間長がコア径より長く、破砕幅を実測できないことから、図化した資料から算出した。
- ・算出した破砕幅は111.7cmである。

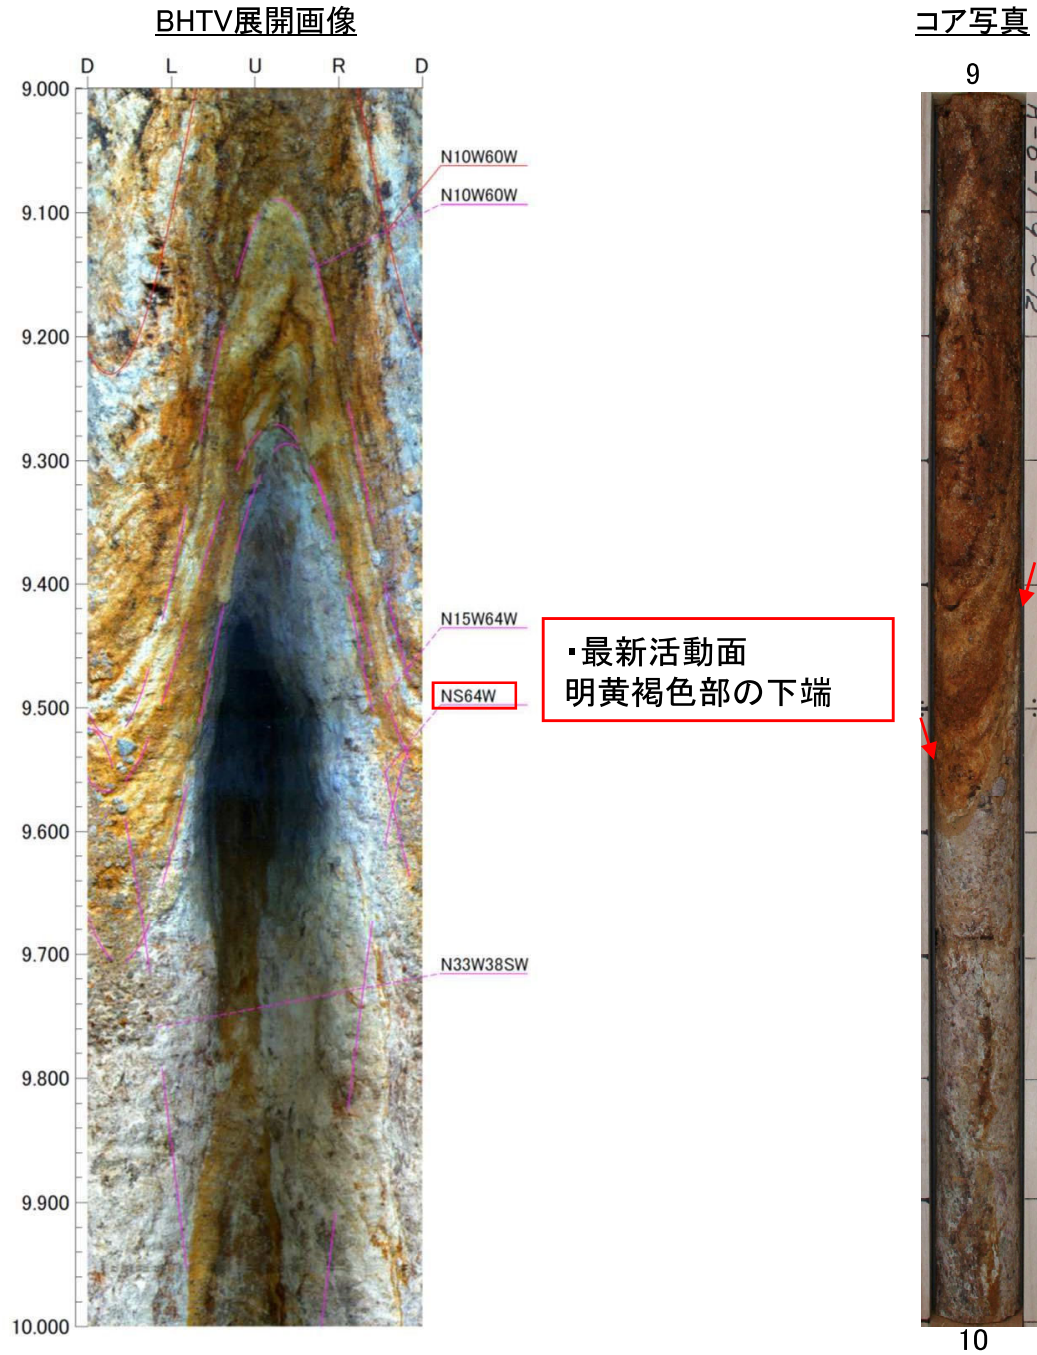
ボアホールカメラ展開画像との対比結果 (H24-H-6-1 深度9.58~14.36m) 4のエビデンス (走向・傾斜)

・ H24-H-6-1 深度9.58~14.36mの破碎部の最新活動面の走向・傾斜はNS64° Wである。

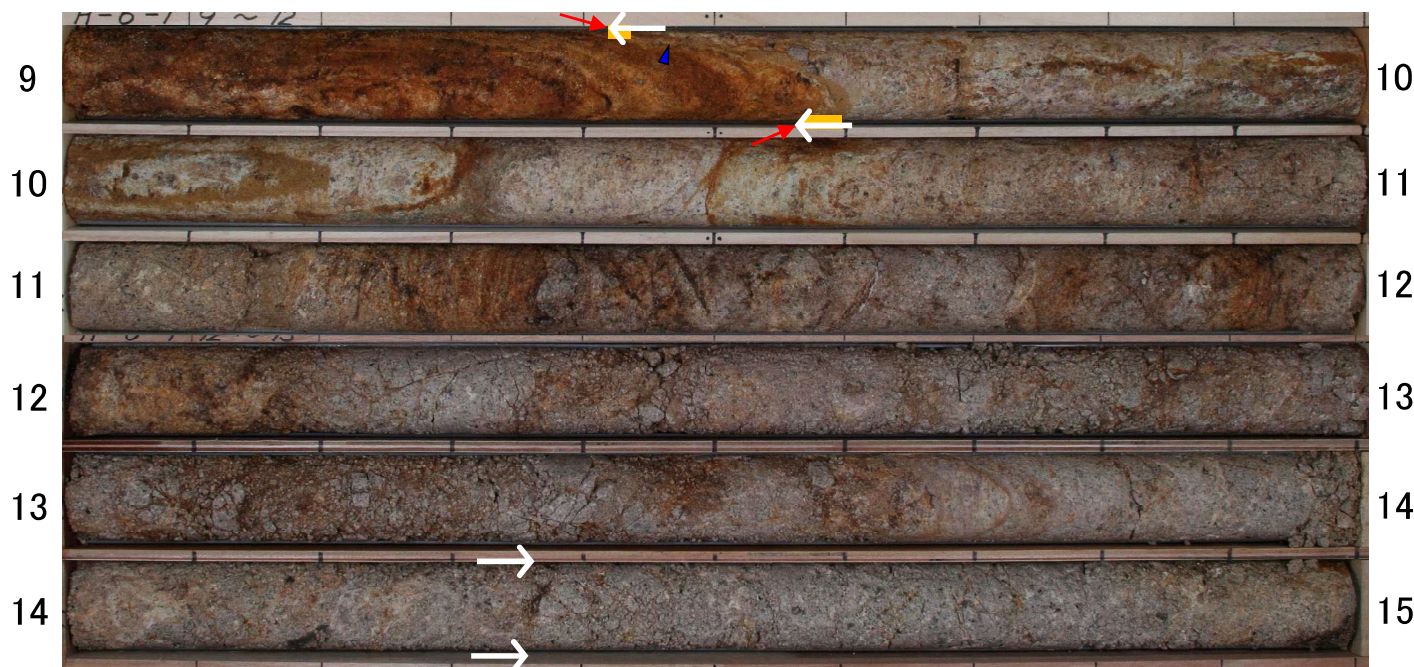
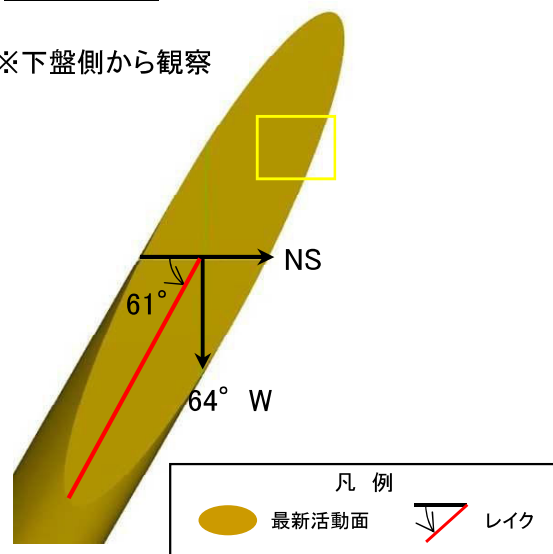
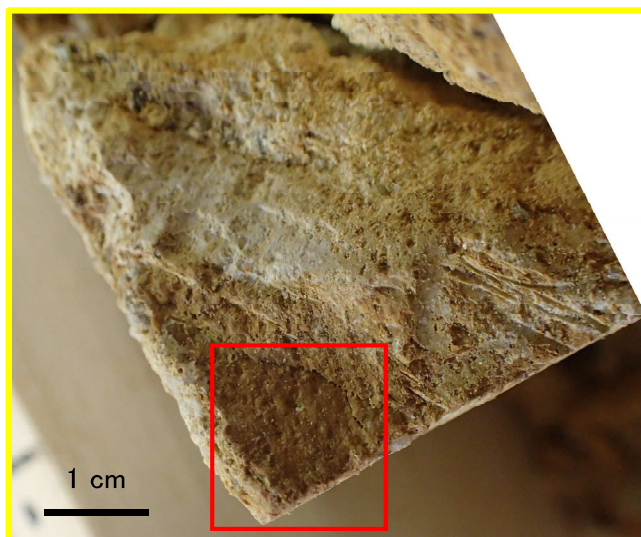
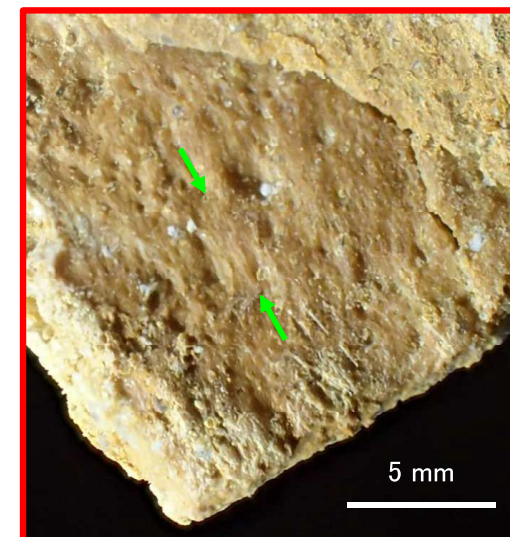
条線観察結果(K断層 H24-H-6-1孔 深度9.58m)

H24-H-6-1孔 深度9.58mのK断層の断層面の走向・傾斜はNS64° Wであり、61Rの条線が認められる。

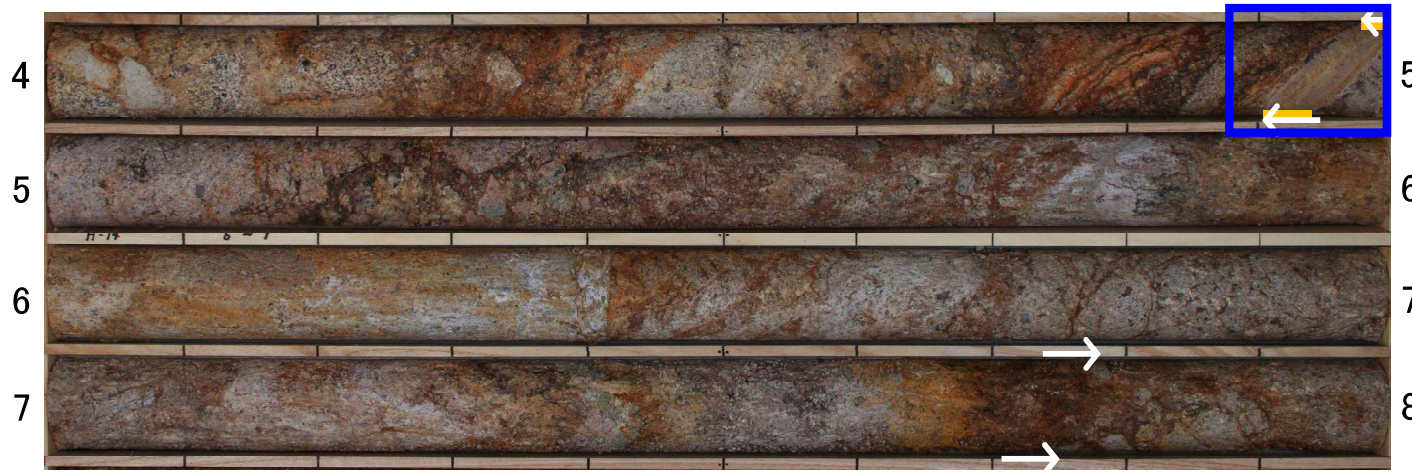
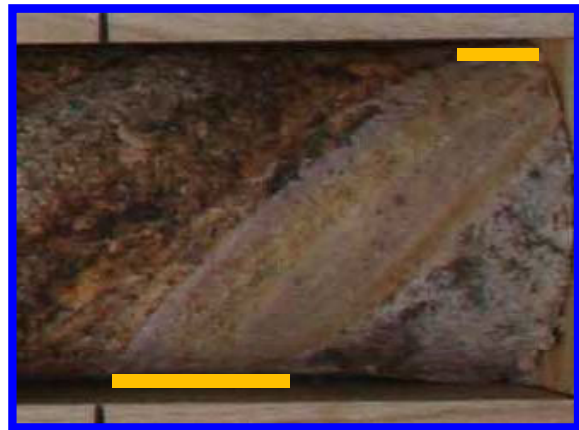
断層ガウジ・断層角礫の幅算出資料(K断層 H24-H-14 深度4.93~7.81m) 5のエビデンス (ガウジ幅)

・実測した断層ガウジの幅は3.5cmである。

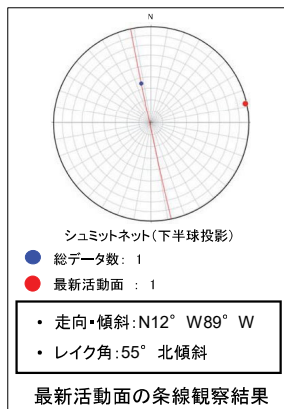
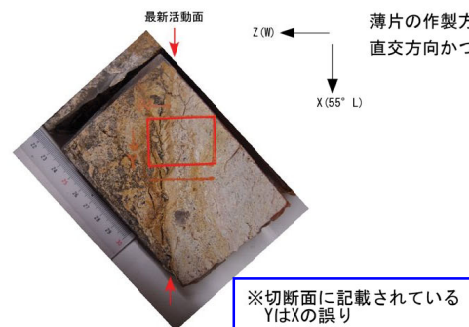
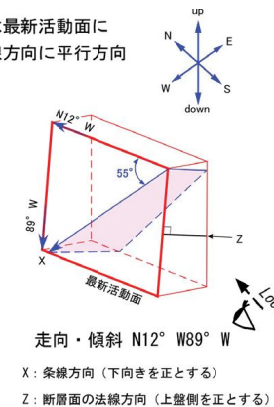
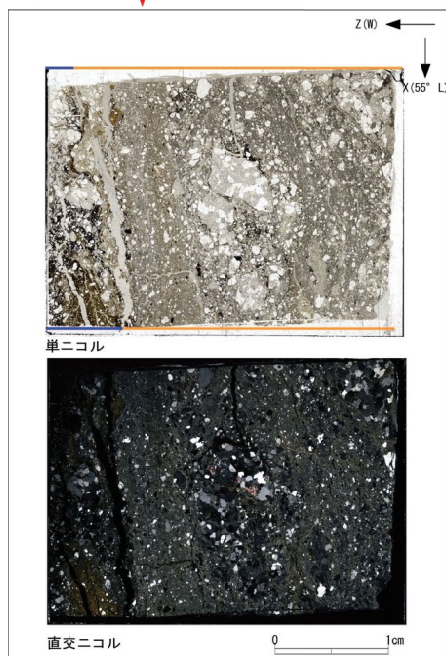
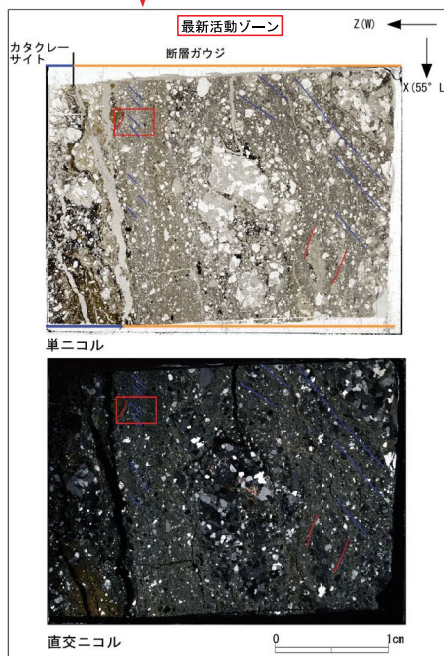
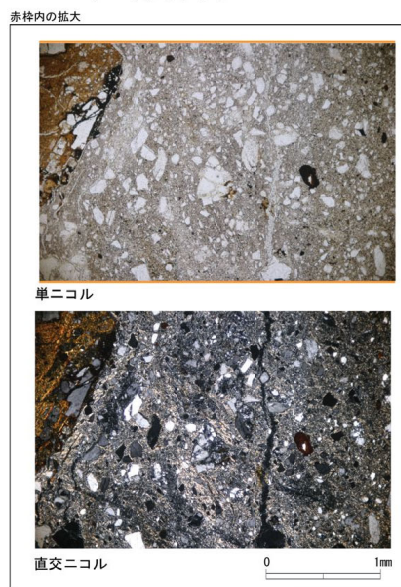
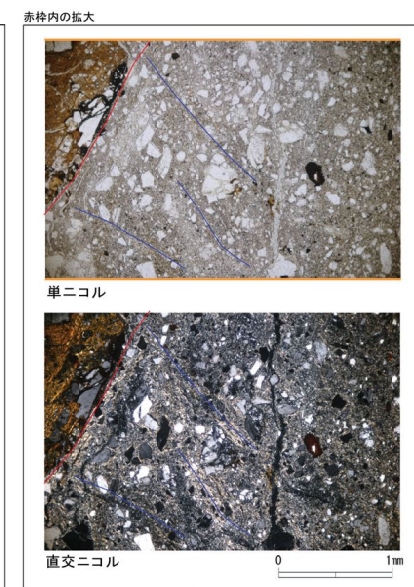
H24-B'-1 深度7.50~10.93m K断層(1/2)

- ・H24-B'-1のボーリングコアから採取した薄片試料の観察結果によれば最新活動面(深度7.91m)の変位センスは、左ずれを伴う逆断層である。
- ・最新活動ゾーンには、断層ガウジとカタクレーサイトの特徴が認められるが、カタクレーサイトの特徴は、カタクレーサイトが断層ガウジに取り込まれたものと考えられることから断層ガウジと判断した。
- (断層ガウジ)基質は粘土鉱物を主体とする。
- (断層ガウジ)丸みを帯びている岩片が多い。
- 岩片は少ない。
- (カタクレーサイト)岩片の粒界を横断する破断面が認められる。

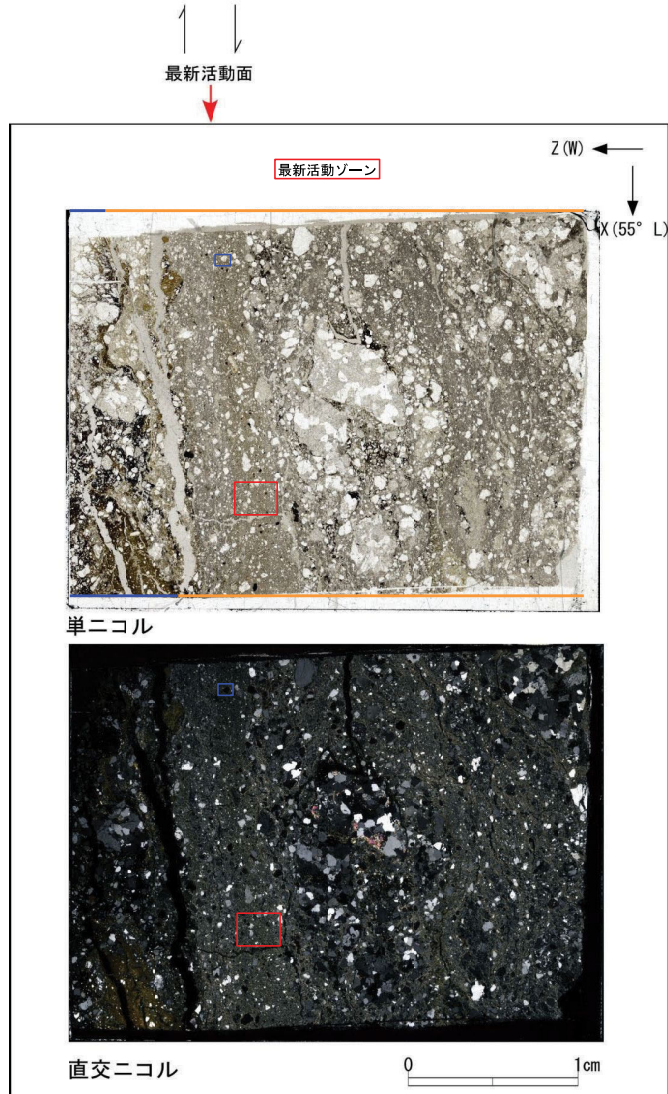
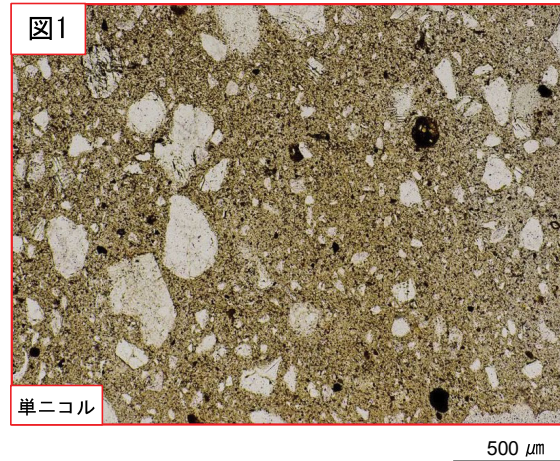
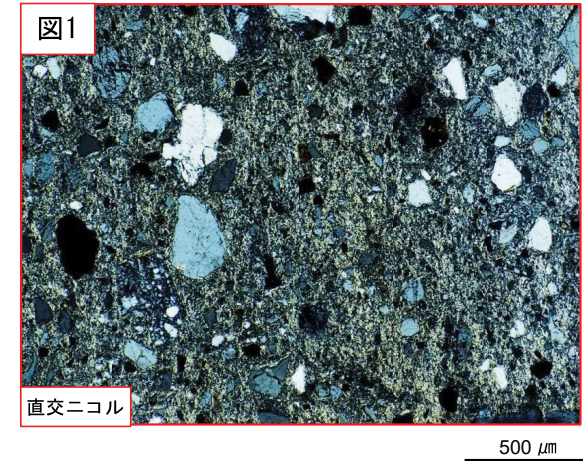
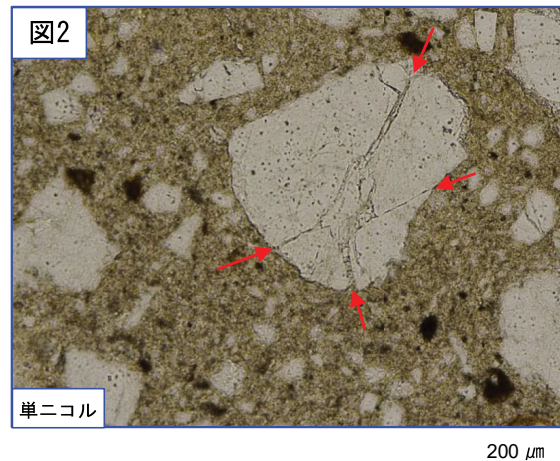
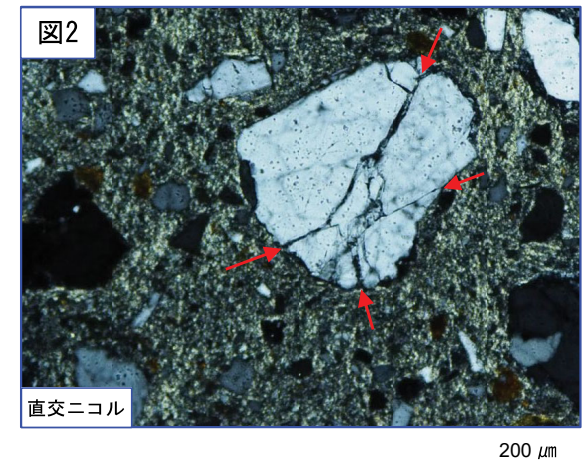
H24-B'-1 深度7.50~10.93m K断層(2/2)

- ・最新活動ゾーンには、以下の特徴が認められる。
 - 基質は粘土鉱物を主体とする。(図1)
 - 岩片は少ない。(図1)
 - 丸みを帯びている岩片が多い。(図1)
 - 岩片の粒界を横断する破断面が認められる。(図2)

赤矢印は岩片の粒界を横断する破断面を示す。
