調査データのトレーサビリティの確認結果
(その他の調査データの変更箇所と
元となるデータ一式)

令和4年11月25日
日本原子力発電株式会社

本資料は、審査資料作成に係る業務プロセスを再構築し、調査データのトレーサビリティの確保のための確認を実施した結果、従前提示していたデータから修正が必要となった箇所についてとりまとめたものである。各データの元となるデータ(エビデンス)は、一覧表の「エビデンス資料」欄※に記載の資料に示し、本資料に添付している。

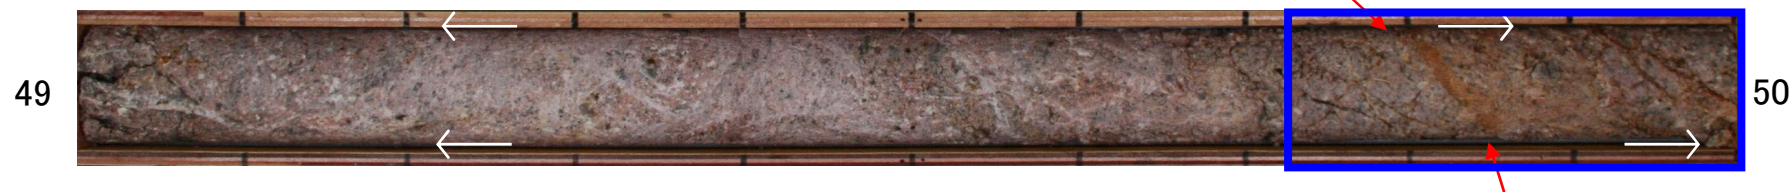
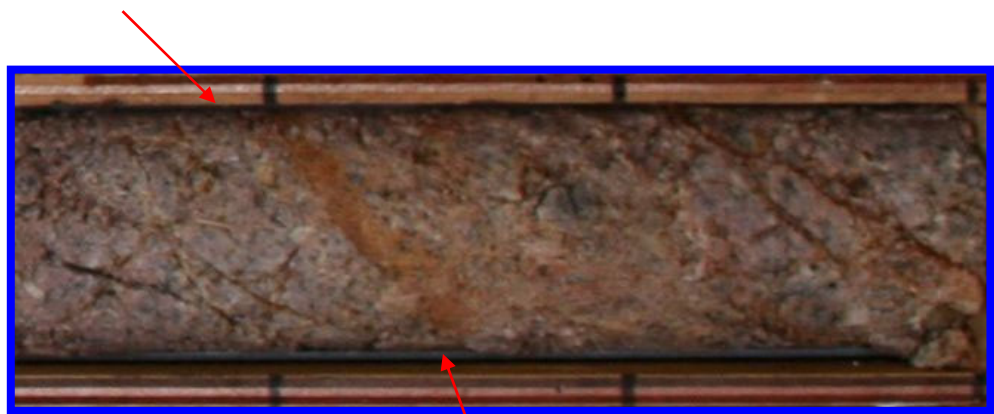
最新活動面認定根拠(H24-D1-1 深度49.20~49.91m)

・細粒部を伴い最も直線的であることから、深度49.82mのせん断面を最新活動面に認定した。

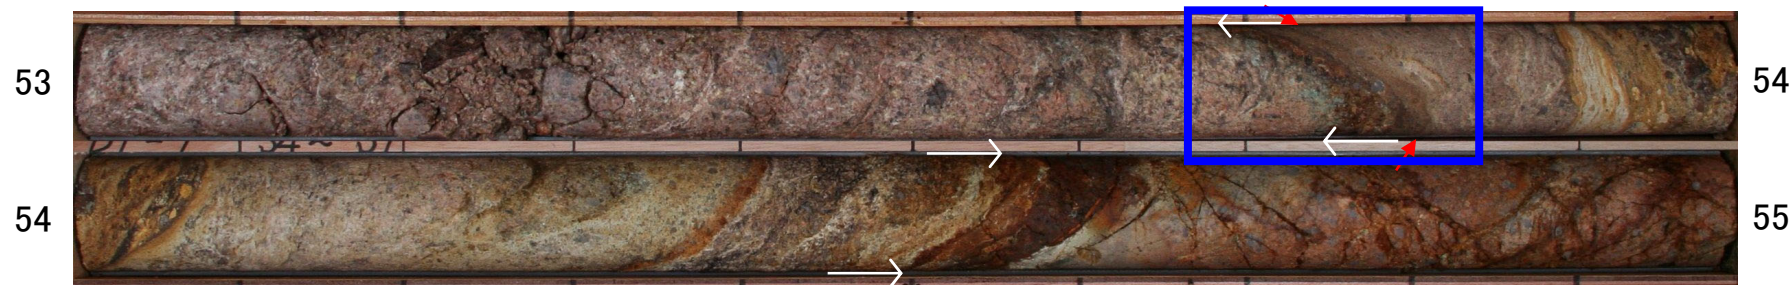
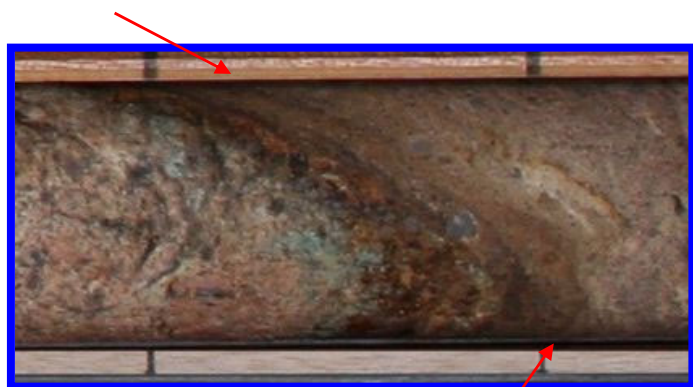
最新活動面認定根拠(H24-D1-1 深度53.77~54.54m)

・細粒部を伴い最も直線的であることから、深度53.80mのせん断面を最新活動面に認定した。

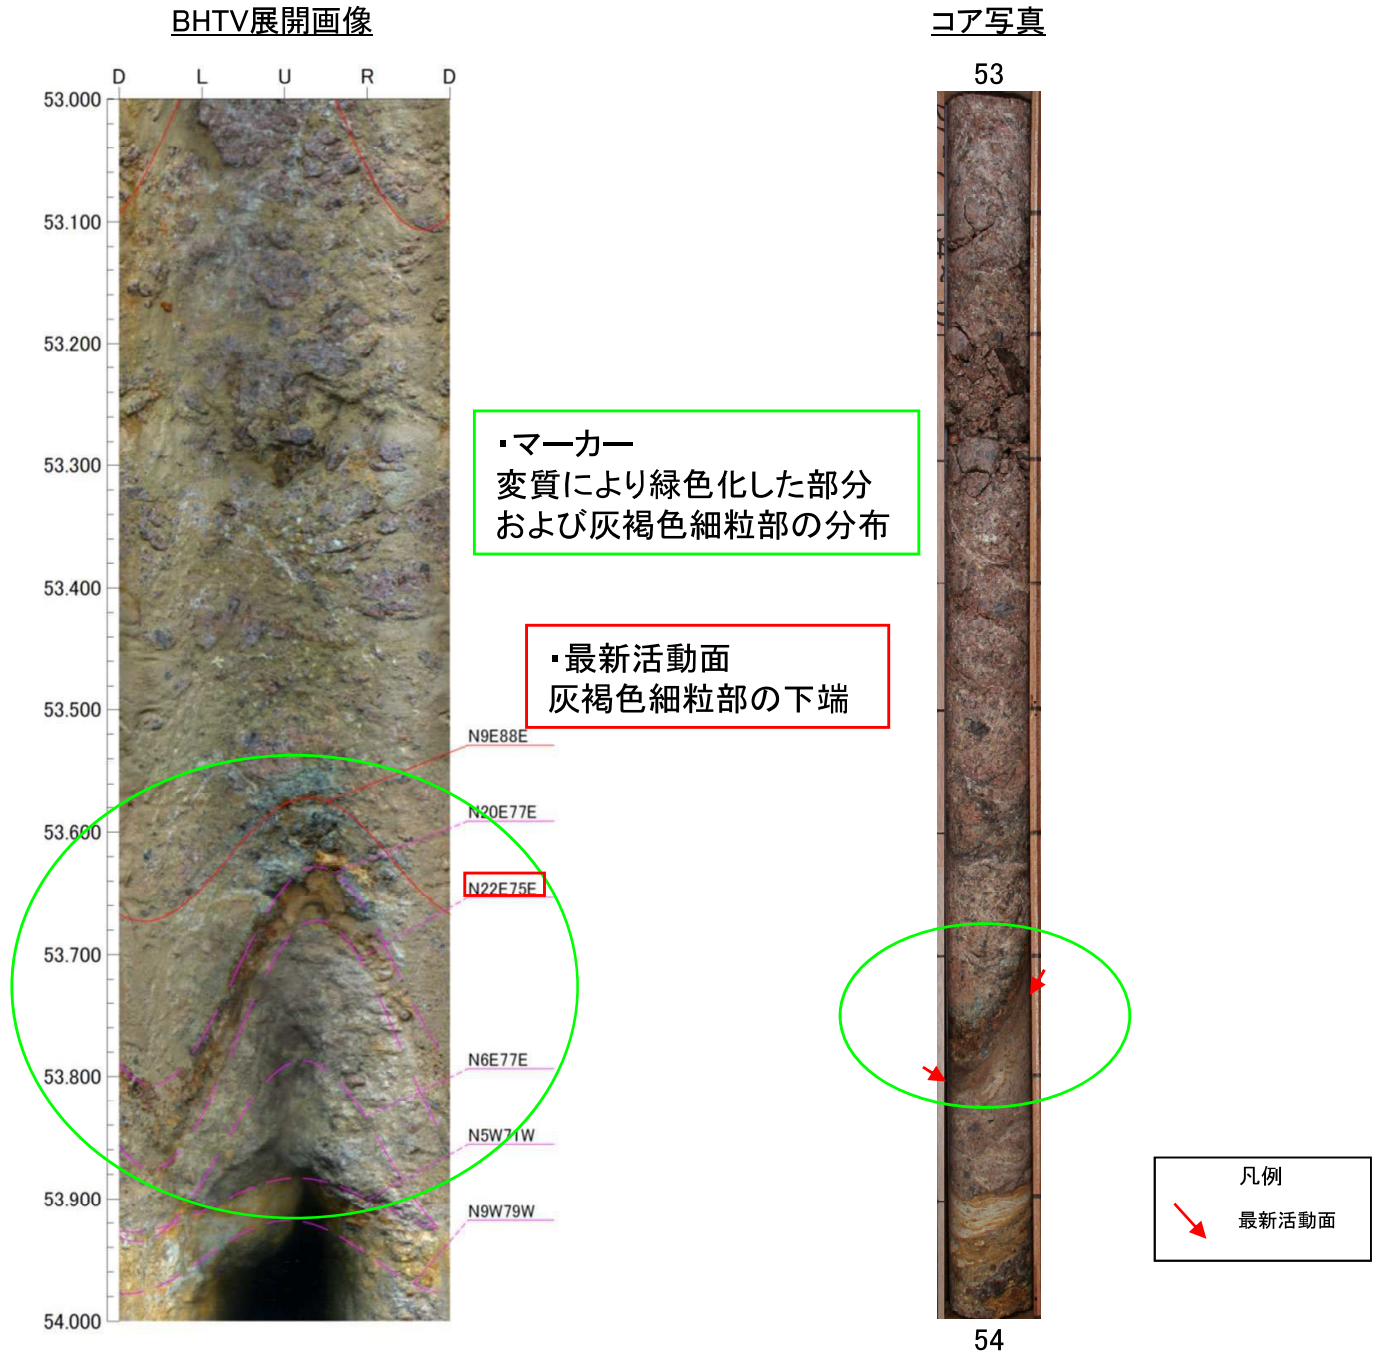
ボアホールカメラ展開画像との対比結果 (H24-D1-1 深度53.77~54.54m) 8のエビデンス (走向・傾斜)

・ H24-D1-1 深度53.77~54.54mの破碎部の最新活動面の走向・傾斜はN22° E75° Eである。

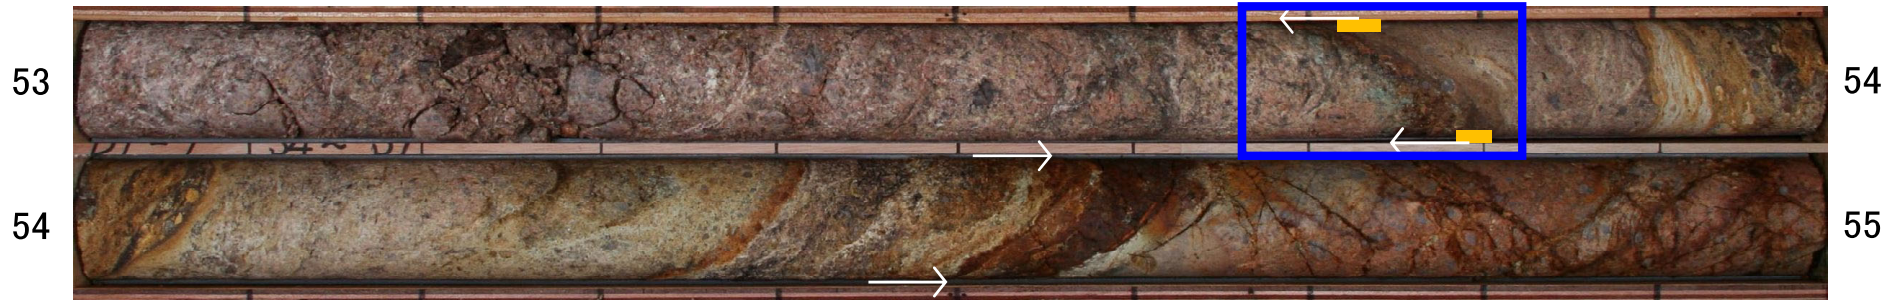
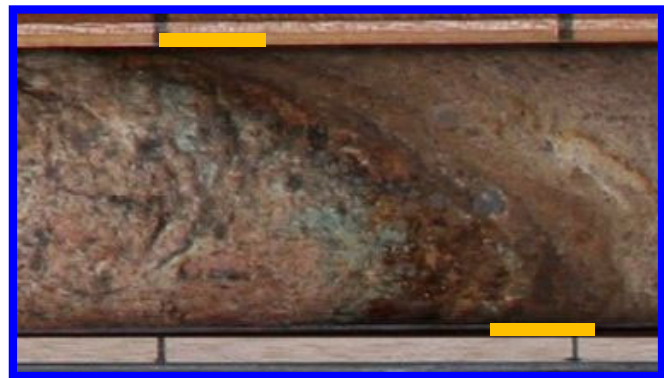
断層ガウジ・断層角礫の幅算出資料(H24-D1-1 深度53.77~54.54m) 8のエビデンス (ガウジ幅)

・実測した断層ガウジの幅は1.0cmである。

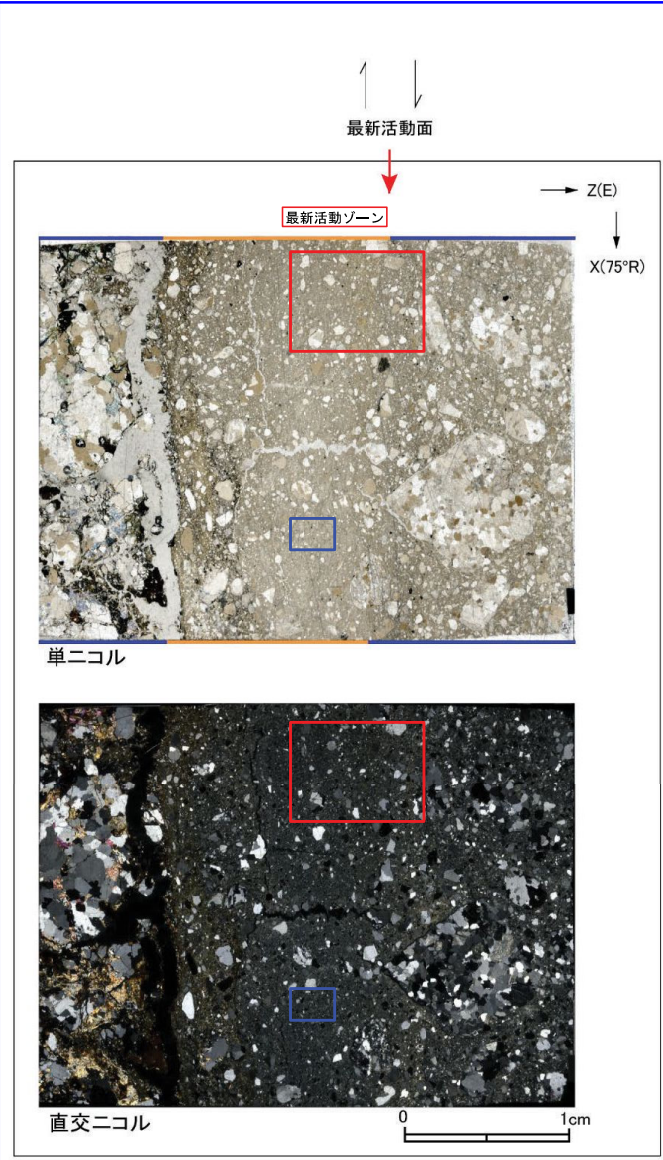
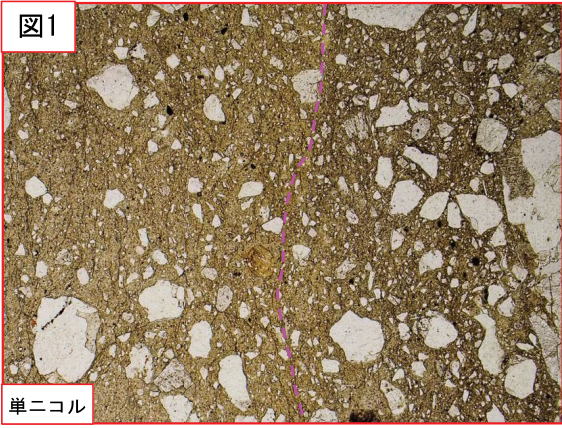
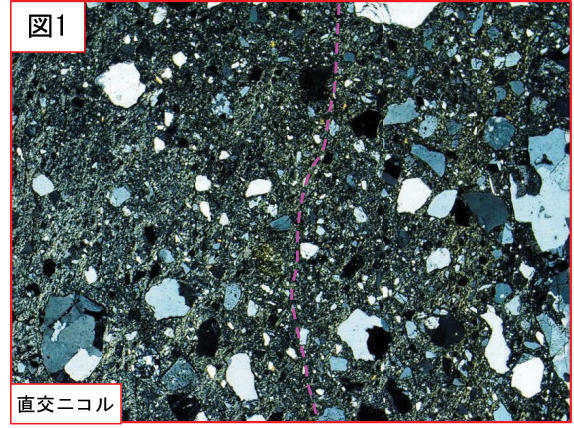
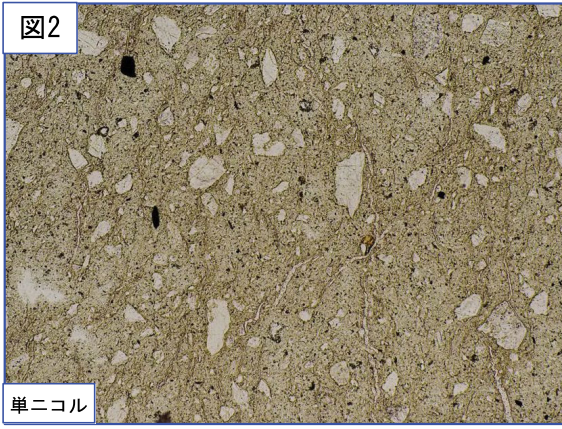
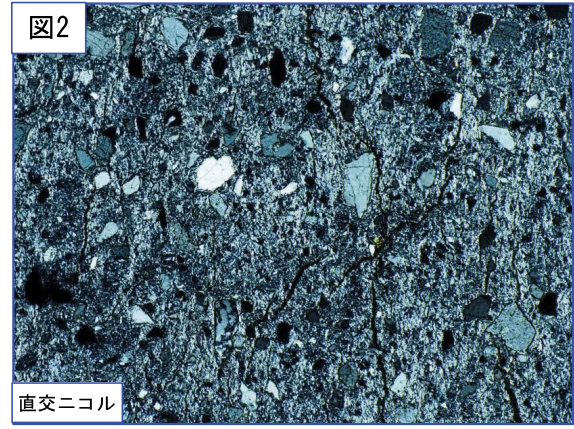
- ・最新活動ゾーンには、以下の特徴が認められる。
- 基質は粘土鉱物を主体とする。(図2)
- 粘土状部の分布は帯状で直線的である。(図1)
- 岩片は少ない。(図2)
- 丸みを帯びている岩片が多い。(図2)

破線は帯状で直線的な範囲を示す。 1 mm

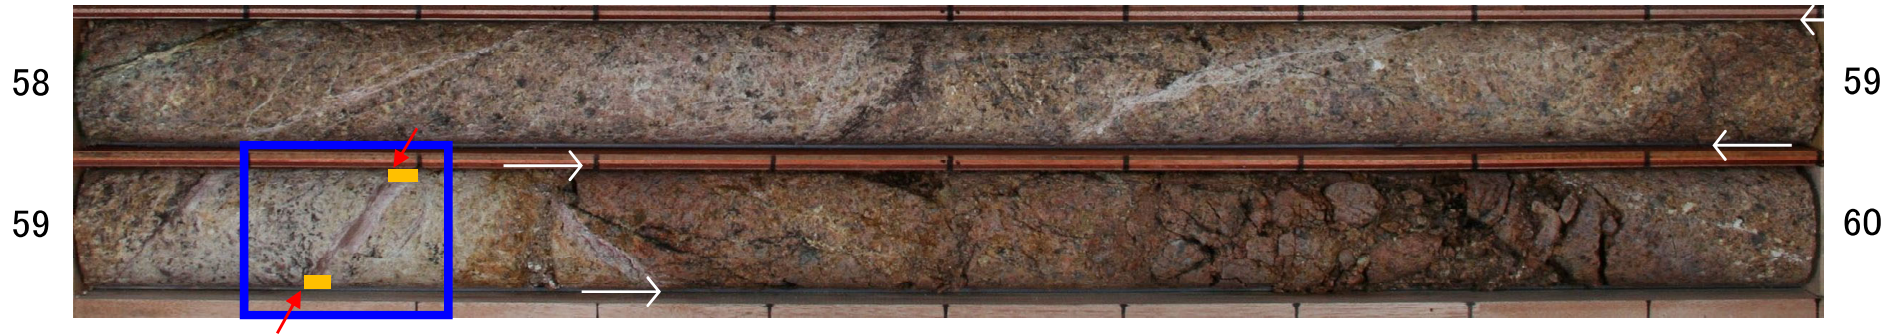
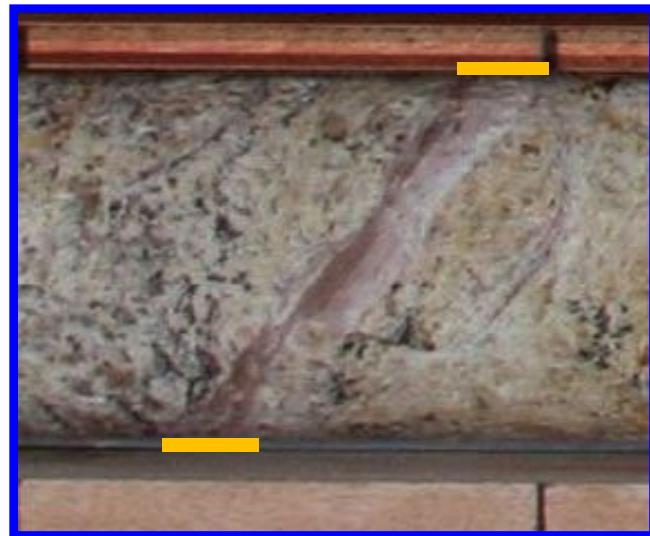
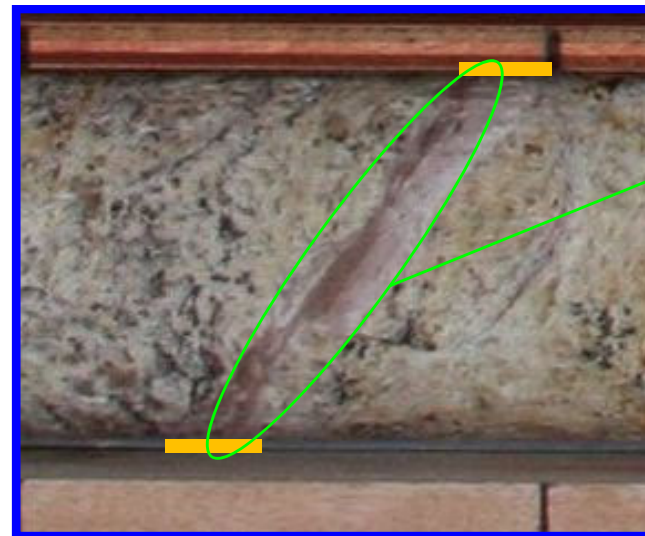
明瞭なせん断構造・変形構造の有無(H24-D1-1 深度58.96~59.30m) ^{9のエビデンス}
 (明瞭なせん断構造・変形構造)

・最新活動面に沿った断層ガウジには灰赤色と灰白色の層状構造が認められることから、明瞭なせん断構造・変形構造は「有」とした。
