志賀原子力発電所1号機 高圧炉心スプレィディーゼル発電機過給機の 点検結果について（報告）

東京電力ホールディングス株式会社柏崎刈羽原子力発電所1号機で発生した非常用ディーゼル発電機（B）過給機軸固着事象に関連し、2022年11月から同年12月にかけて志賀原子力発電所1号機高圧炉心スプレィディーゼル発電機（以下「HPCS D/G」という。）過給機の点検を実施したことから、その点検結果について報告する。

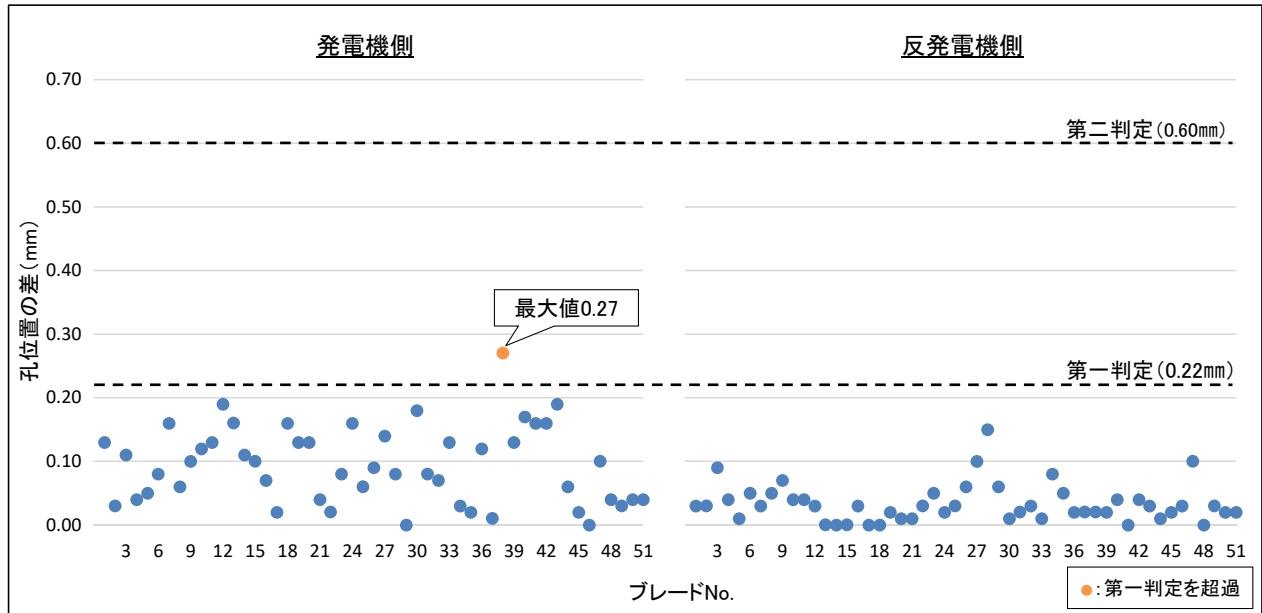
レーシングワイヤ孔位置計測結果

発電機側過給機の全 51 箇所のうち 50 箇所、及び反発電機側過給機の全 51 箇所については、隣り合うタービンブレードとの孔位置の差が第一判定である設計上の最大孔位置の差 (0.22 mm) を満足していることを確認した。

発電機側過給機の全 51 箇所のうち 1 箇所については、孔位置の差が第一判定の判定値を超え、第二判定であるメーカー管理値 (0.60 mm) 以内であることを確認した。

第一判定の判定値を超え、第二判定の判定値以内の孔位置の差を確認した発電機側過給機について、タービンブレードをロータに組み込み状態のまま全てのファツリー部の非破壊検査（超音波探傷試験）を実施し、き裂がないことを確認した。

(1), (2) の結果のとおり、異常がないことを確認したことから、発電機側及び反発電機側過給機タービンブレードを継続使用可能と判断した。
