PWR1次系ステンレス鋼配管粒界割れの知見拡充 亀裂性状把握時におけるUT技術の向上策 【ATENAレポートについて】

2023年1月26日

1.2 事象の概要 (1/2)

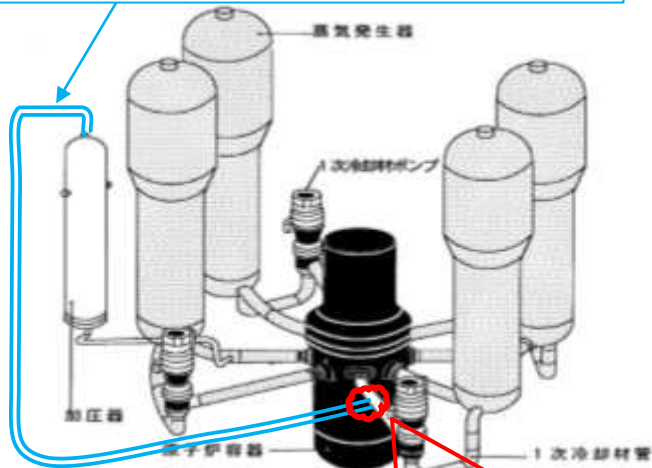
1次冷却材系統設備概要図

加圧器スプレイライン
(材質:オーステナイト系ステンレス鋼(SUS316))

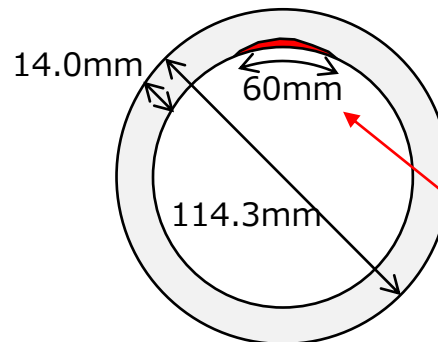
断面図(上面図)

傷(イメージ)
長さ60mm、深さ4.4mm

- 供用期間中検査 (ISI) にて、加圧器スプレイラインの1次冷却材管台と管継手 (エルボ部) の配管溶接部に有意な指示が認められた。その後の破壊調査により、**溶接熱影響部にて長さ60mm、深さ4.4mmの亀裂**があることが明らかとなった。

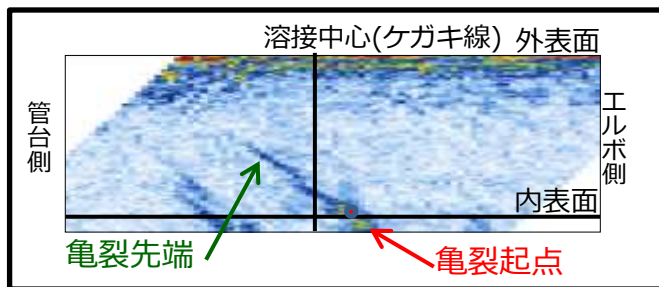
現地フェーズドアレイUT結果より推定した亀裂性状

- 超音波探傷検査による非破壊試験で、亀裂の深さについては適切に評価。
- 亀裂はエルボ側から管台側の方向に溶接部を進展していると推定したが、破壊調査の結果、亀裂はエルボ側母材の溶接部境界で板厚方向に進展していた

現地フェーズドアレイUTでは、亀裂はエルボ側から管台側の方向に進展していると推定

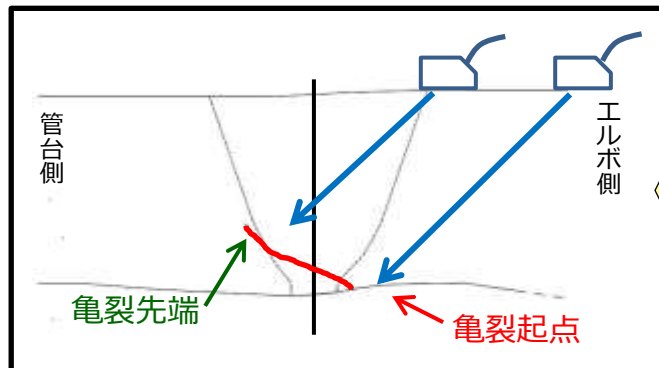
現地フェーズドアレイUT結果

亀裂プロフィール	現地UT結果	破壊調査結果
亀裂深さ	4.6mm	4.4mm

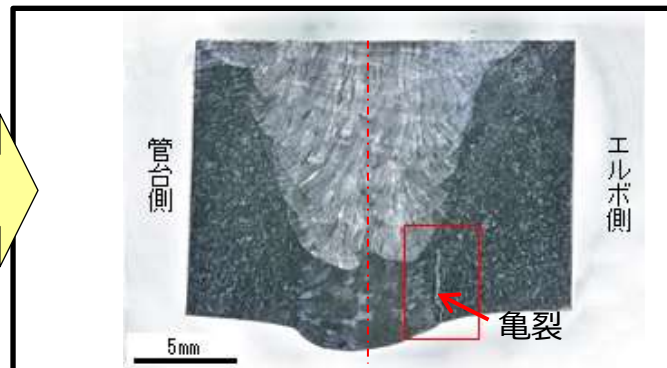
断面マクロ組織観察結果

破壊調査の結果、亀裂は板厚方向に進展していた

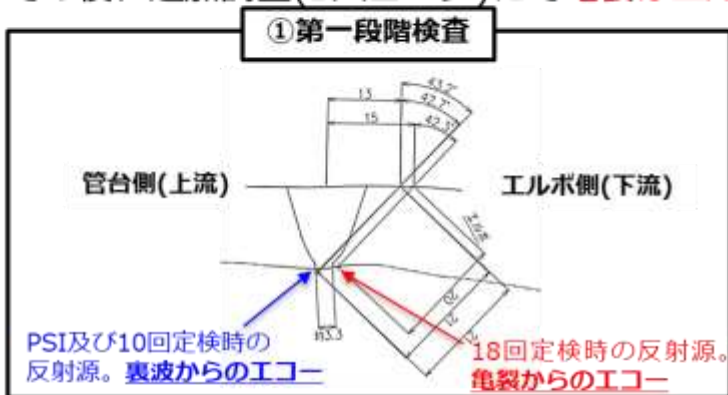
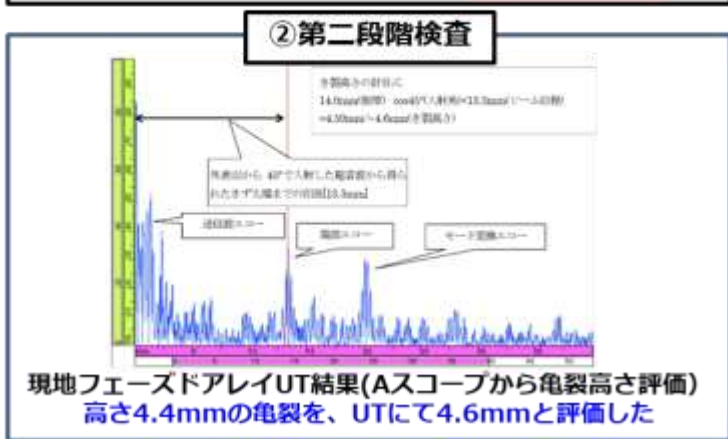
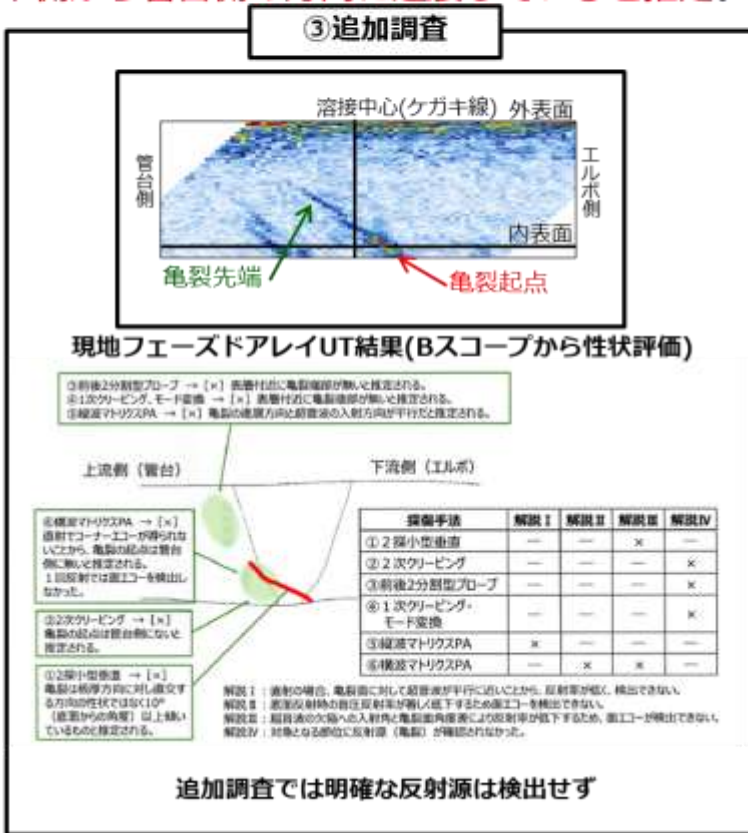
- 第一段階検査にて、亀裂からのエコーを検出。
- 第二段階検査（現地フェーズドアレイUT）にて、亀裂高さ4.6mmと評価。なおこの段階ではAスコープによる亀裂高さのみ報告し、亀裂は板厚方向に進展しているとしていた。
- その後、追加調査(Bスコープ)にて亀裂はエルボ側から管台側の方向に進展していると推定。

亀裂のサイジングに傾注していてBスコープの結果を過信し、溶接金属を横切って進展する亀裂であるという判断をしてしまった。

溶接中心位置の想定が実機とずれていたことにより、亀裂の位置にずれが生じ、溶接金属部を跨ぐように進展した亀裂であると判断してしまった。

Bスコープ上で亀裂が管台方向に進展しているように端部エコーが表示された事象は、配管外表面の幾何学的形状の影響、超音波の拡がりの影響、溶接金属部による超音波の屈曲の影響などが複合したことにより発生した。

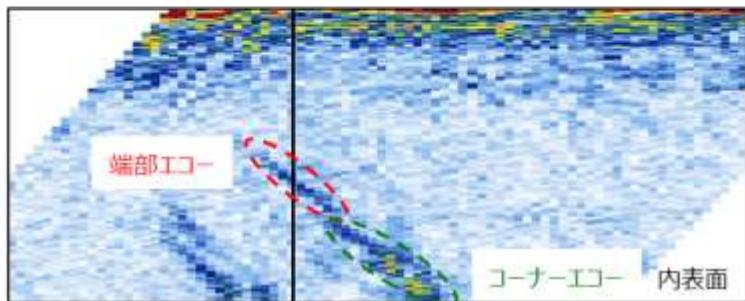
図1：実機SCC検出時の波形(現地波形)

SCC付与モックアップにて、今回の事象の現地波形を再現(図1,2)。その上で、超音波入射条件の見直しを行い、外表面形状の影響が無い探触子位置でセクタ走査によりデータを採取。端部・コーナーエコーの性状を正しく把握できた(図3,4)。
