使用施設における重要度評価事例（事例③）

使用施設における重要度評価事例（事例⑤）

使用施設における重要度評価事例（事例⑦）

使用施設における重要度評価事例（事例⑩）

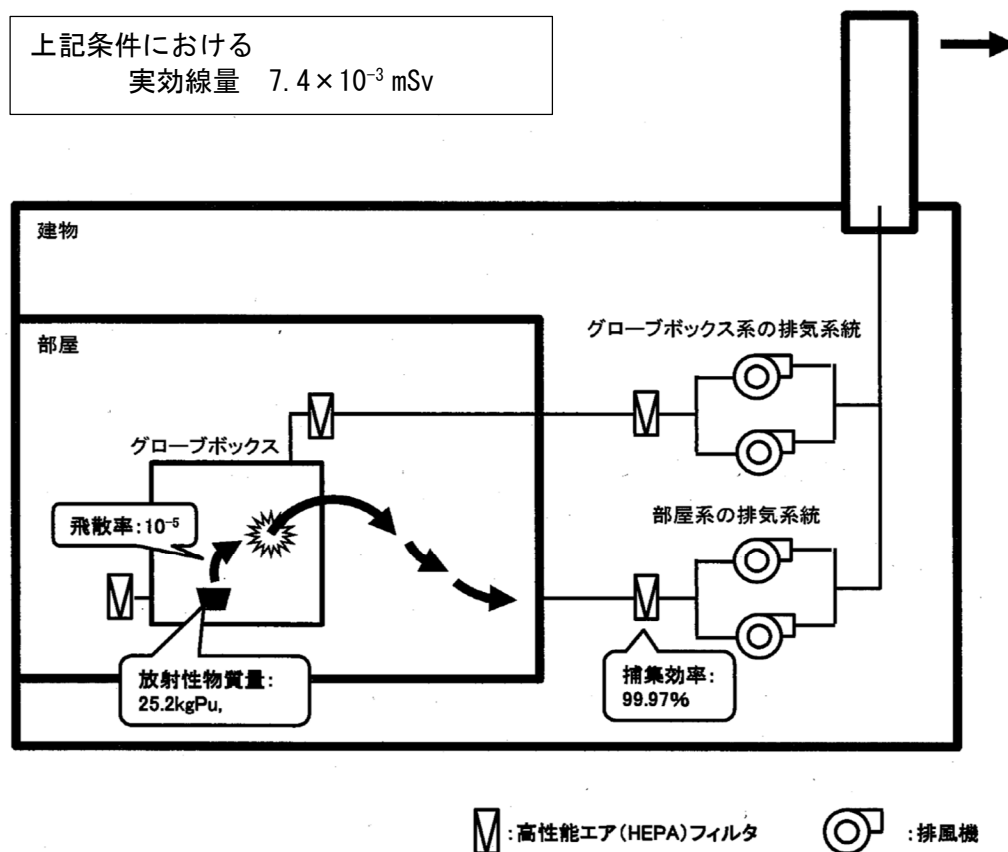
グローブボックスの閉じ込め機能喪失時の評価条件

件名	使用施設 グローブボックスにおけるバッグアウト作業中に発生した核燃料物質のグローブボックス外（作業室内）への飛散
監視領域（小分類）	原子力施設安全－閉じ込めの維持
検査運用ガイド	B02010 運転管理
検査項目	運転管理
検査対象	核燃料物質のグローブボックス外（作業室内）への飛散
検査種別	日常検査
検査指摘事項等の重要度／深刻度	指摘事項（追加対応なし） ※ 深刻度評価については、本事例検討会の検討対象外
検査指摘事項等の概要	（省略）
事象の説明	<p>使用施設の粉末調整室において、核燃料物質を収納した貯蔵容器（以下「ステンレス缶」という。）を梱包する樹脂製の袋（二重）の交換作業において、袋の表面から汚染が検出されるとともに、粉末調整室のα線用空気モニタが吹鳴した。</p> <p>粉末調整室では、9名の作業員が樹脂製の袋の交換作業等を行っていたが、当該汚染による人体への影響はなく、環境への影響もなかった。</p>
指摘事項の重要度評価等	<p>[パフォーマンスの劣化]</p> <p>グローブボックス内からステンレス缶を搬出（以下「バッグアウト」という。）する際、作業員が一重目の樹脂製の袋表面の外観確認及び汚染検査が不十分であった。そのため、一重目の樹脂製の袋に穴があることに気付かずに、グローブボックス外において二重梱包の作業を継続したことにより、核燃料物質の飛散に至った。</p> <p>バッグアウトを行うに当たり、外観確認及び汚染検査の方法については、保安規定第三編第1条（使用等における留意事項）第2項の規定に基づき策定された基本動作マニュアルに定められており、自主基準を満足することに失敗している。また、当該マニュアルに沿って作業を実施していれば、核燃料物質のグローブボックス外への飛散を防止することができたと考えられることから、予防する措置を講じることは可能であった。</p> <p>以上のことから、本件はパフォーマンスの劣化に該当する。</p>

- ① グローブボックス内の放射性物質量は、最大取扱量に相当する 25.2kgPu とする。
- ② グローブボックス内のプルトニウムのうち、 10^{-5} が部屋に飛散し、部屋系の排気系統に移行する。
- ③ 部屋系の排気系統に移行したプルトニウムは、高性能エアフィルタ 1 段を経て、排気筒から放出される。高性能エアフィルタの捕集効率は、99.97% とする。
- ④ 環境に放出されたプルトニウムは、周辺監視区域外まで拡散し、公衆が吸入被ばくする。相対濃度は $1.4 \times 10^{-7} \text{h/m}^3$ とする。

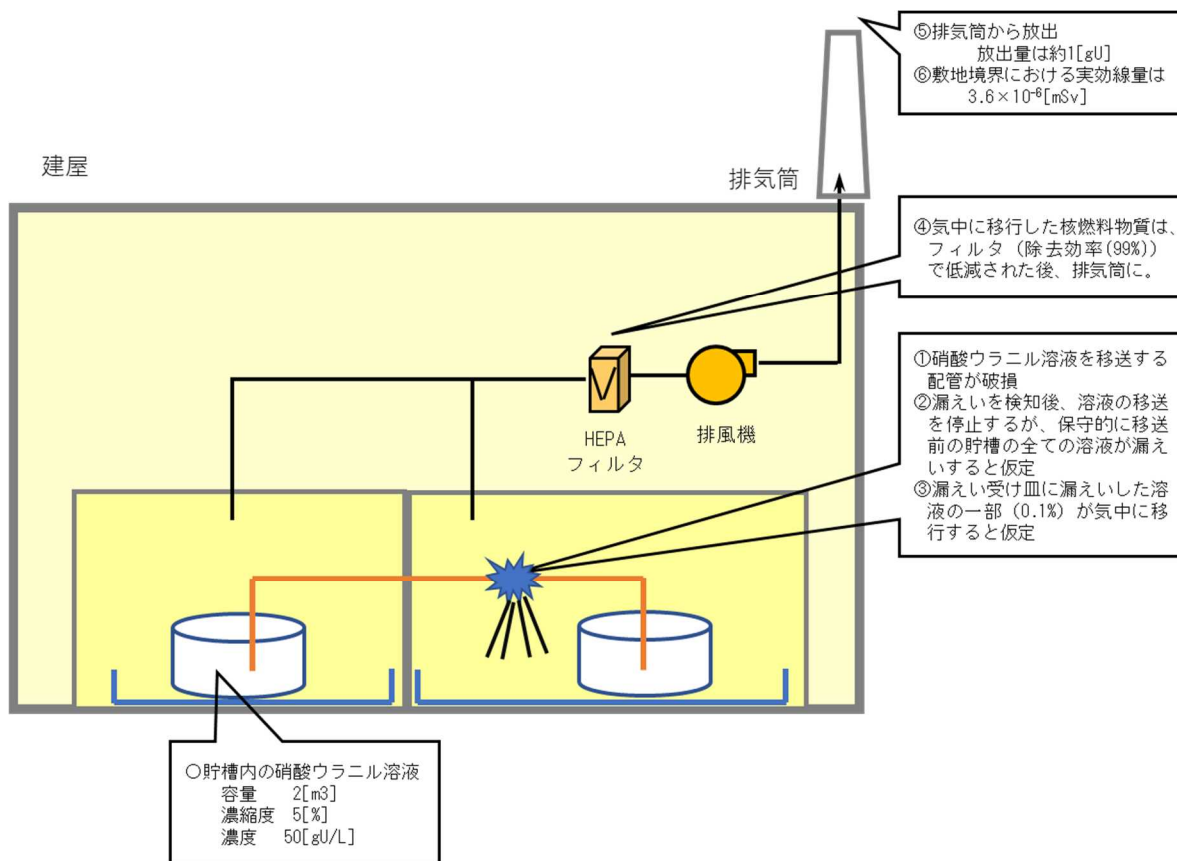
件名	使用施設 硝酸ウラニルの配管からの漏えい
監視領域(小分類)	原子力施設安全—閉じ込めの維持
検査運用ガイド	BM0110 作業管理
検査項目	作業管理
検査対象	硝酸ウラニルの配管からの漏えい
検査種別	日常検査
検査指摘事項等の重要度/深刻度	指摘事項（追加対応なし） ※ 深刻度評価については、本事例検討会の検討対象外
検査指摘事項等の概要	（省略）
事象の説明	<p>使用施設において、配管から硝酸ウラニル溶液が僅かに漏えいしたことが確認された。当該配管は、2つの部屋を繋ぐ配管であり、その配管部と下の漏えい受け皿に硝酸ウラニルが漏えいした痕跡が確認された。</p> <p>漏えい発見後、漏えいの継続を防止するため、直ちに硝酸ウラニル溶液の移送を中断した。事業者は当該区域への立ち入りを制限した上で、漏えい拡散範囲が漏えい部位とその真下に限定されることを確認した。また追加の調査によって、漏えいした硝酸ウラニル溶液が雨水溝へ流入しなかったことを確認した。</p> <p>事業者は問題の配管を調査し、漏えい部至近の狭い範囲で配管壁内側から腐食を生じていた痕跡を発見した（配管壁外側から腐食を生じていた痕跡はなかった）。</p> <p>その後の調査で、当該配管は、耐腐食性の材料（ステンレス鋼）を使用することとなっていたが、工事の仕様において明確になっておらず、耐腐食性の低い材料を使用していたことが確認された。</p> <p>なお、放射性物質の環境への放出はなく、作業員の被ばくはなかった。</p>
指摘事項の重要度評価等	<p>[パフォーマンスの劣化]</p> <p>当該配管については、設計段階で、硝酸環境で使用されることを踏まえ、耐腐食性のある材料を用いることとしていた。しかしながら、調達管理において、仕様として明確化しておらず、耐腐食性のない材料により配管が施工されてしまった。</p>

<p>本検査気づき事項は、保安規定第〇条品質マネジメントシステムのうち、調達に係る調達物品等の要求事項や調達物品等の検討を満足することに失敗している。また、使用環境を考慮した材料を用いる場合、調達において、設計に関する情報として明確にすることとなっており、適切な調達管理がなされていれば、腐食を抑えることができたと考えられることから、予防する措置を講じることは可能であった。</p> <p>以上のことから、本件はパフォーマンスの劣化に該当する。</p>
	<p>[スクリーニング]</p> <p>このパフォーマンスの劣化により、放射性物質の放出に至るおそれのある事象に至るおそれがあったことは、「原子力施設安全—閉じ込めの維持」の監視領域（小分類）の「系統構成の管理」（セル、建屋等による閉じ込めの維持に係る設備の系統構成）の属性に関連付けられ、その目的に悪影響を及ぼしており、検査指摘事項に該当する。</p> <p>監視領域（小分類）の目的：物理的設計バリア（セル、建屋等）が事故または事象による放射性物質の放出から公衆を守ることについて、合理的保証をもたらすこと。</p>
	<p>[重要度評価]</p> <p>「使用施設における重要度評価（使用施設の簡易評価フロー（案））」に基づき、検査指摘事項の重要度を評価した。</p> <p>評価項目 I-A について、本事象は、事業者による安重施設の評価報告書にある「硝酸ウラニルの配管からの漏えい」の条件に該当することから、“Yes（該当する）”と判断する。</p> <p>評価項目 I-B について、事業者による安重施設の評価報告書によると、実効線量は $3.6 \times 10^{-6} \text{mSv}$ ($0.01 \mu\text{Sv}$ 未満) と評価されており、判断基準 ($50 \mu\text{Sv}$) を下回ることから、“No（超えていない）”と判断する。</p> <p>以上を踏まえ、重要度評価（初期境界評価）については、「追加対応なし」に該当すると判断する。</p>
規制措置	<p>[深刻度評価]</p> <p>深刻度評価については、本事例検討会の検討対象外。</p>

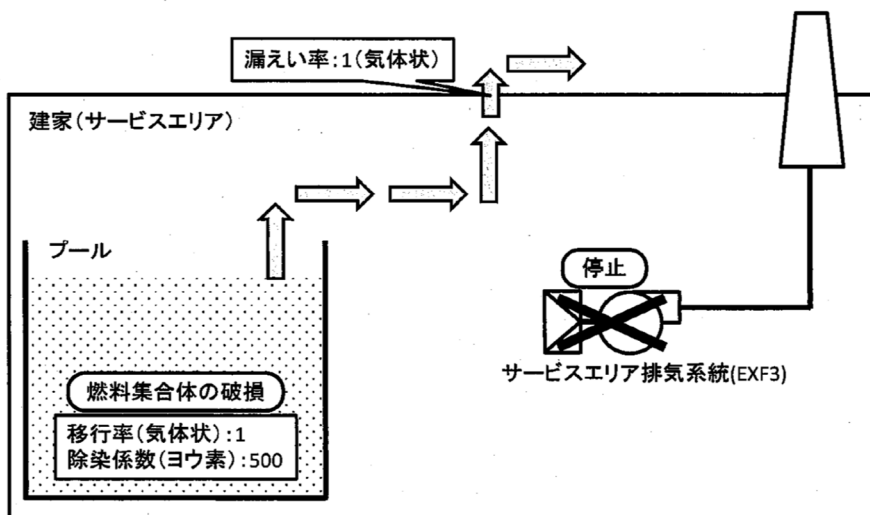
建家内排気系統 閉じ込め（負圧の維持、放射性物質除去）機能喪失

<p>落下してしまい、複数の被覆管が破損してしまった。</p> <p>本検査気付き事項は、保安規定第〇条（重要な設備等の操作）の要求事項を満足することに失敗している。手引とおりに燃料集合体を移送していれば、燃料移送装置の落下防止機構により燃料集合体の落下を防止できたと考えられることから、予防する措置を講じることは可能であった。</p> <p>以上のことから、本件はパフォーマンスの劣化に該当する。</p>
	<p>[スクリーニング]</p> <p>このパフォーマンスの劣化により、放射性物質の放出に至ったことは、「原子力施設安全—閉じ込めの維持」の監視領域（小分類）の「ヒューマン・パフォーマンス」（手順書の遵守）の属性に関連付けられ、その目的に悪影響を及ぼしており、検査指摘事項に該当する。</p> <p>監視領域（小分類）の目的：物理的設計バリア（セル、建屋等）が事故または事象による放射性物質の放出から公衆を守ることについて、合理的保証をもたらすこと。</p>
	<p>[重要度評価]</p> <p>「使用施設における重要度評価（使用施設の簡易評価フロー（案））」に基づき、検査指摘事項の重要度を評価した。</p> <p>放射性物質の閉じ込めに関して、気体の放射性物質の放出が確認されており、本スクリーニング手順に関わらず、「SERPによる評価」が選択され、SERPにおいて丁寧に評価することとなる。</p> <p>なお、簡易評価フロー（案）を適用した場合は以下のとおり。</p> <p>評価項目 I-A について、本事象は、使用済燃料集合体の一部の燃料棒が破損し、閉じ込め機能の喪失により建屋外に放射性物質が放出されたものであり、事業者による安重施設の評価報告書にある「建屋内排気系統 閉じ込め機能喪失」の条件に該当することから、“Yes（該当する）”と判断する。</p> <p>評価項目 I-B について、事業者による安重施設の評価報告書によると、実効線量は $2.1 \times 10^{-1} \text{mSv}$ と評価されており、判断基準（$50 \mu \text{Sv}$）を上回ることから、“Yes（超えている）”と判断する。</p>

- ①設計評価事故（プール内での燃料集合体破損）時に、サービスエリア排気系統（EXF3）が停止する。
- ②燃料棒の破損により、ギャップ部に蓄えられていた気体状放射性物質がプール内に放出される。
- ③プール内に放出された気体状放射性物質は、移行率 1 でサービスエリアに移行するものとする。なお、ヨウ素に対するプール水の除染係数は 500 とする。
- ④サービスエリアに移行した放射性物質は、サービスエリアの開口部より建家外へ放出される。

気体状放射性物質の放出量	1.70×10^{13} Bq	相対濃度 (χ/Q)	2.46×10^{-7}
移行率 (気体状放射性物質)	1	相対線量 ($D/(Q \cdot E)$)	5.91×10^{-18}
プール水の除染係数 (ヨウ素)	500	放出量	1.70×10^{13} Bq
		評価点までの距離	470 m

線量評価結果 2.1×10^{-1} mSv
