高浜発電所 4号機 原子炉自動停止について (原因調査の状況)

2023年2月27日

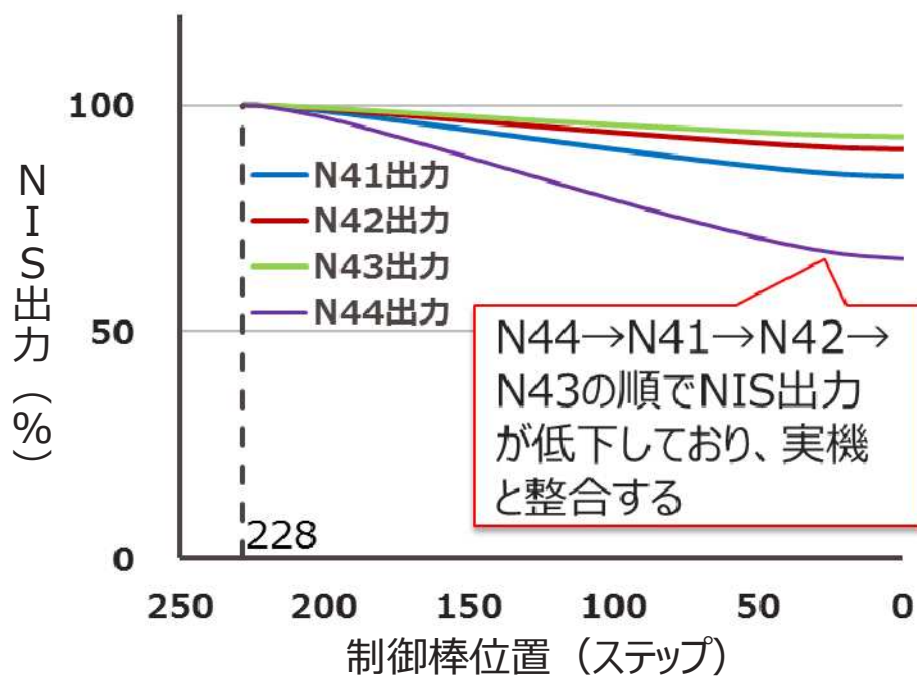
1 本 (M 1 0 位置) 挿入の N I S 出力

M 1 0 位置の制御棒を単独で挿入した場合、実機と同様に N 4 4 → N 4 1 → N 4 2 → N 4 3 の順で N I S 出力が低下し、実機の N I S 出力トレンドと同様の挙動であることを確認した。

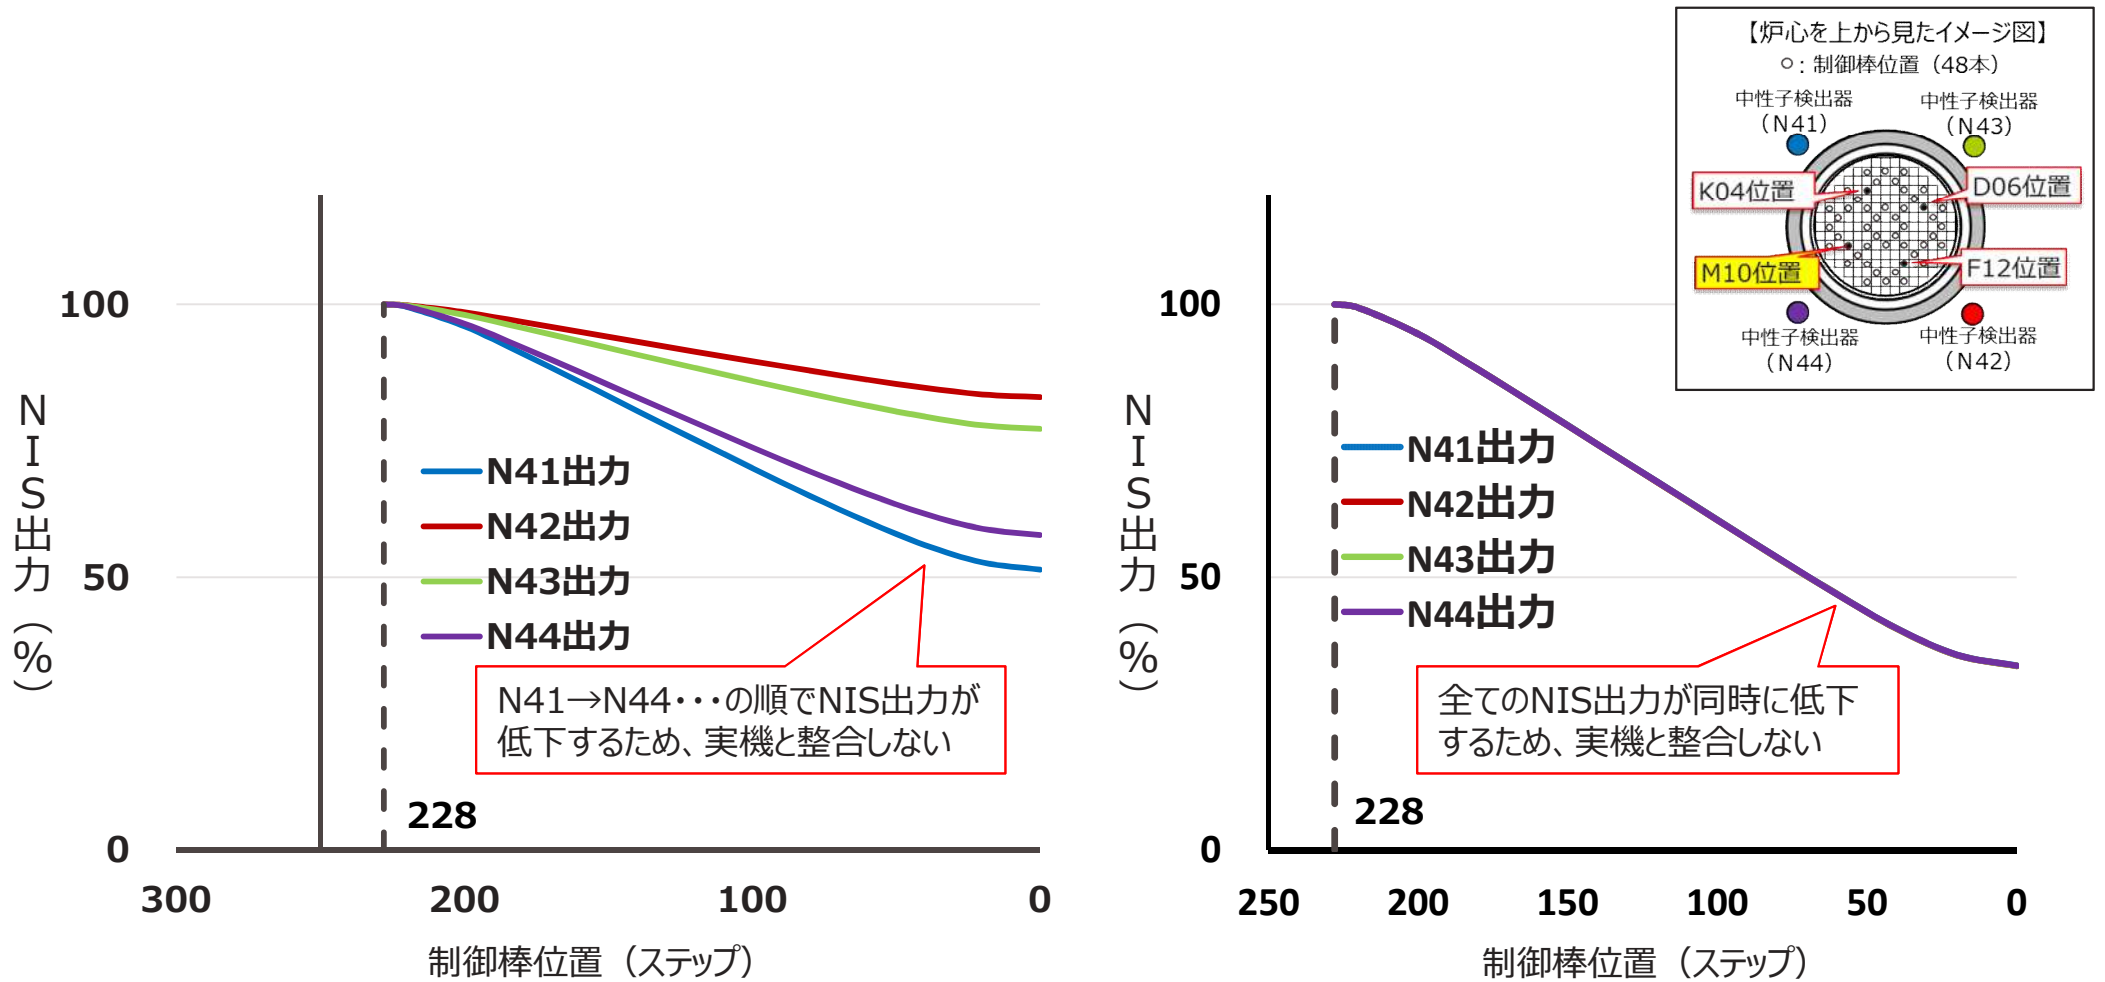
M10と同じ制御バンクBグループ2の制御棒を、2本同時に挿入および4本同時に挿入した場合の解析を行った結果、実機のNIS出力トレンドと挙動が異なることを確認した。

2本（M10位置とK04位置）
同時挿入のNIS出力

4本（M10, K04, D06, F12位置）
同時挿入のNIS出力

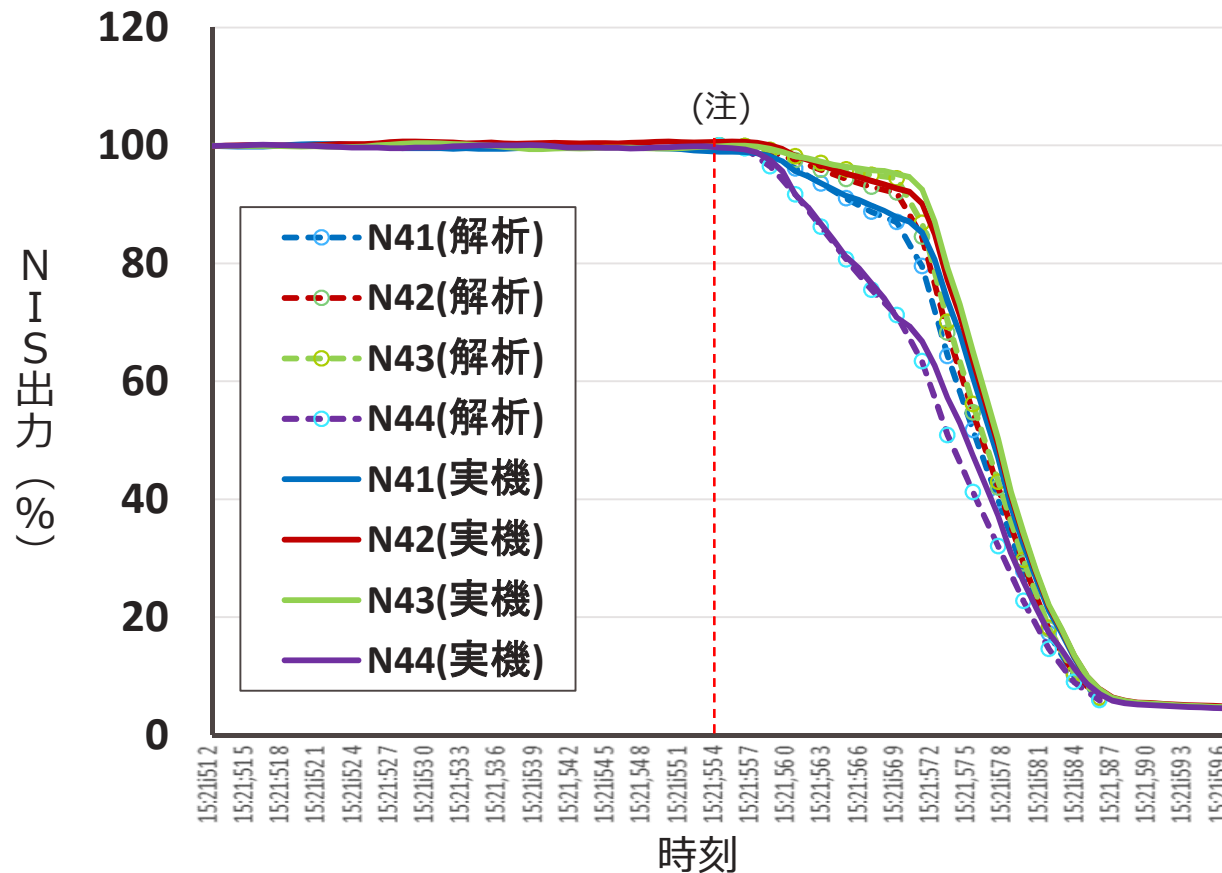
- M 1 0 位置の制御棒が実機と同様の時間軸で落下した想定で解析（時刻歴解析）を行った結果、実機のN I S出力トレンドとよく一致しており、M 1 0 位置の制御棒が挿入されたと推定される。

⇒以上のN I S 挙動解析の結果から、M 1 0 位置の制御棒一本が落下したことで原子炉自動停止に至ったものと推定される。

(注) 解析では、時刻 [15:21;55 4] でM 1 0 の挿入開始が生じたものとしている。

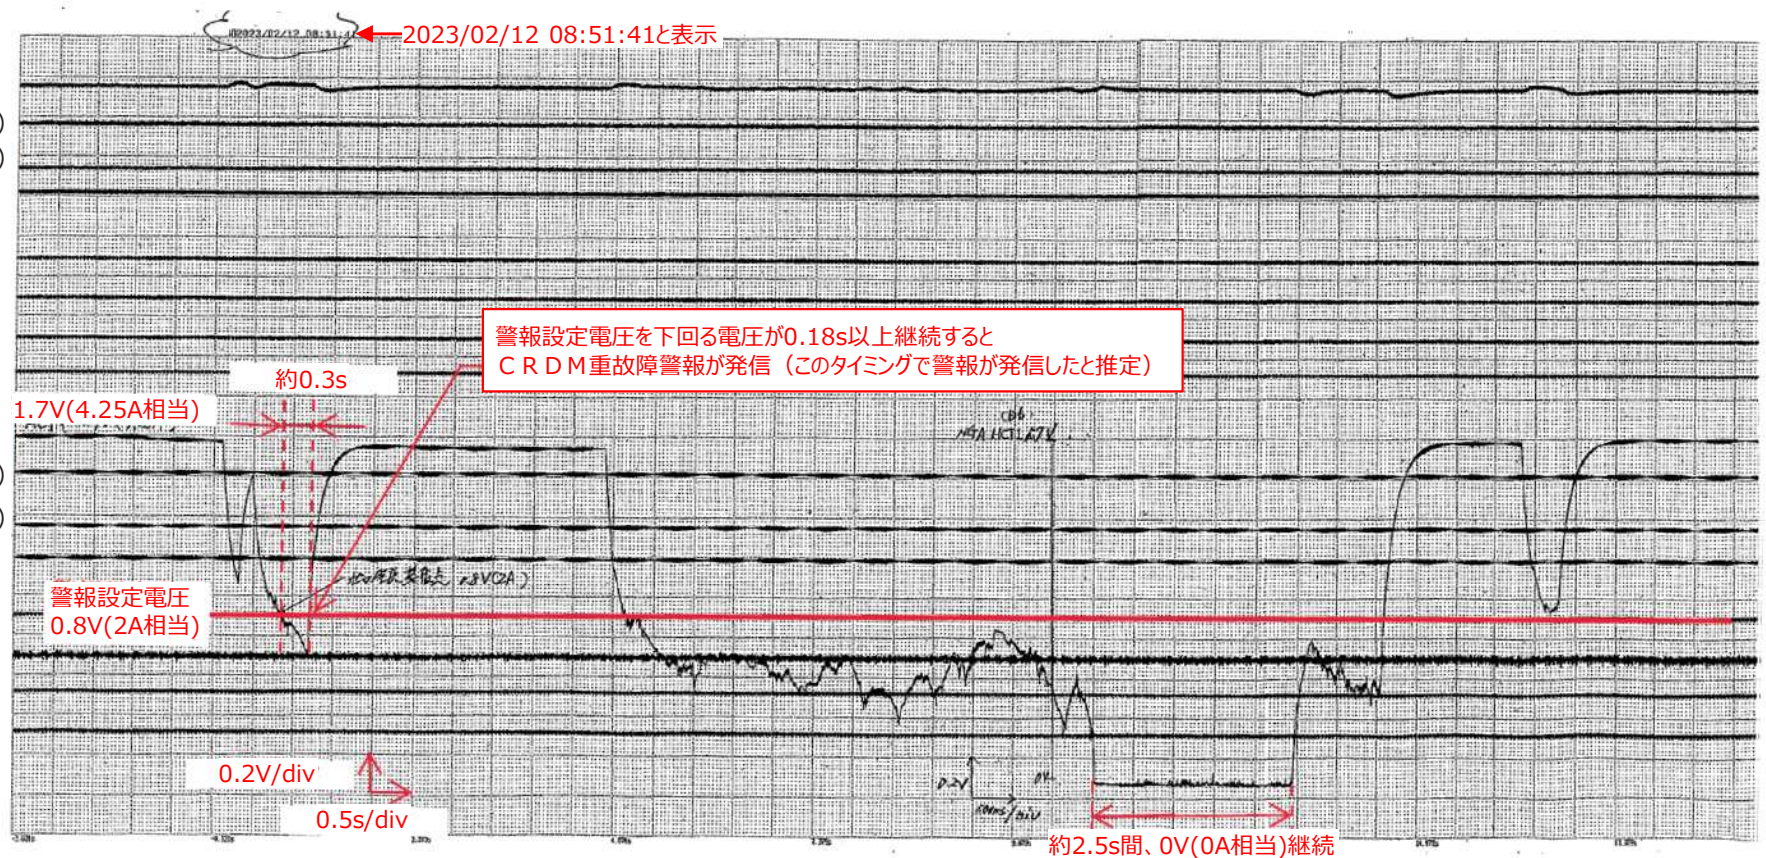
2月12日08:51時点の電流波形データ

- ✓ 2月12日08:51に計測された電流制御ユニットのコイル電流 (電圧に変換) の計測波形は下図のとおりであった。
- ✓ 電流制御ユニット上流側の電源電圧含め、計測していたデータで異常な変動があったのは、D6制御棒のMGコイル電流のみであった。

注) 当該時間に制御棒駆動装置に関する操作・点検等は実施していない。

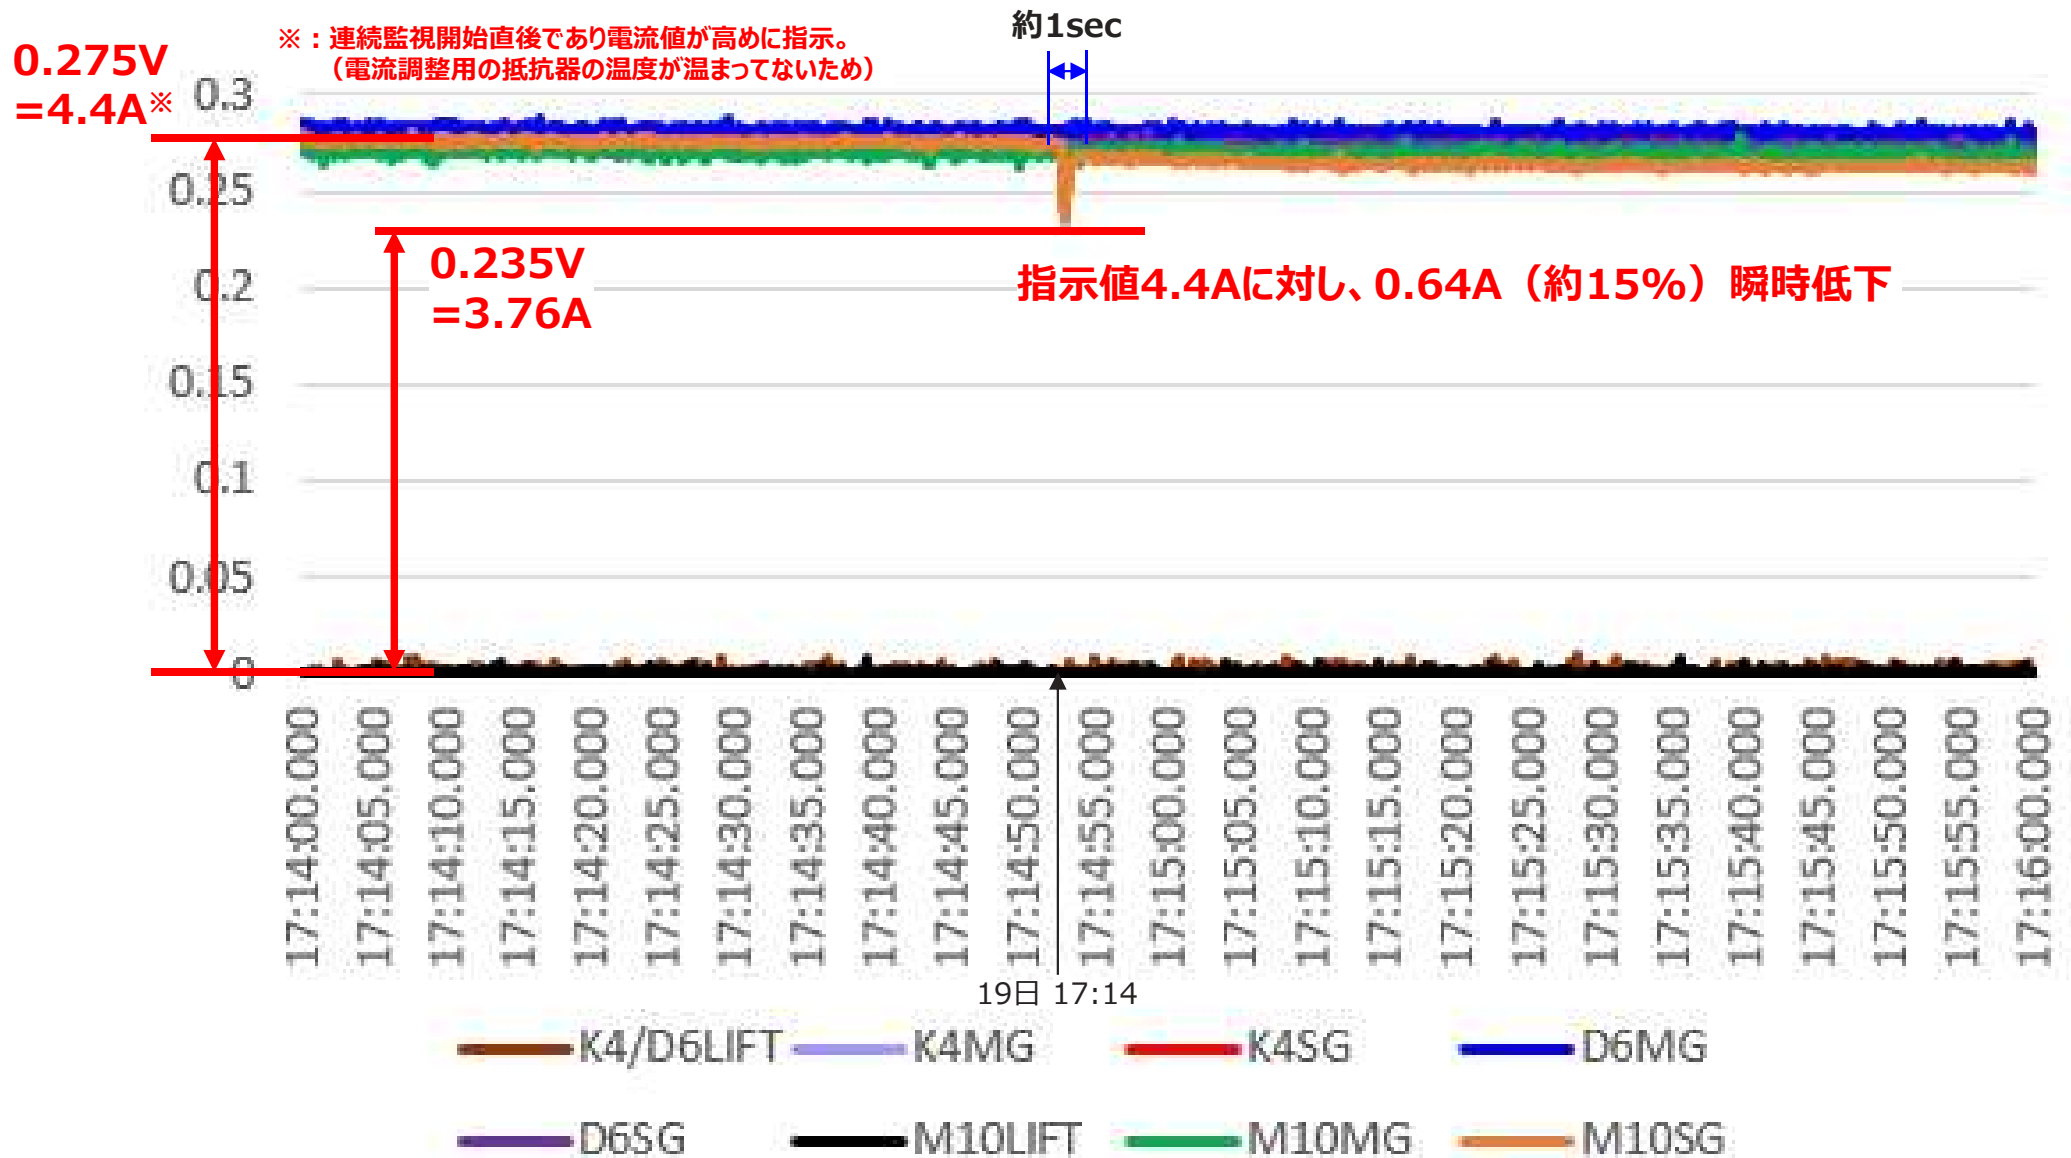
➤ 2月19日～20日の間で確認されたM10制御棒SGコイル電流変動

- 重故障警報の発信や制御棒の保持機能に影響を及ぼすレベルではない、軽微な電流変動が確認された。

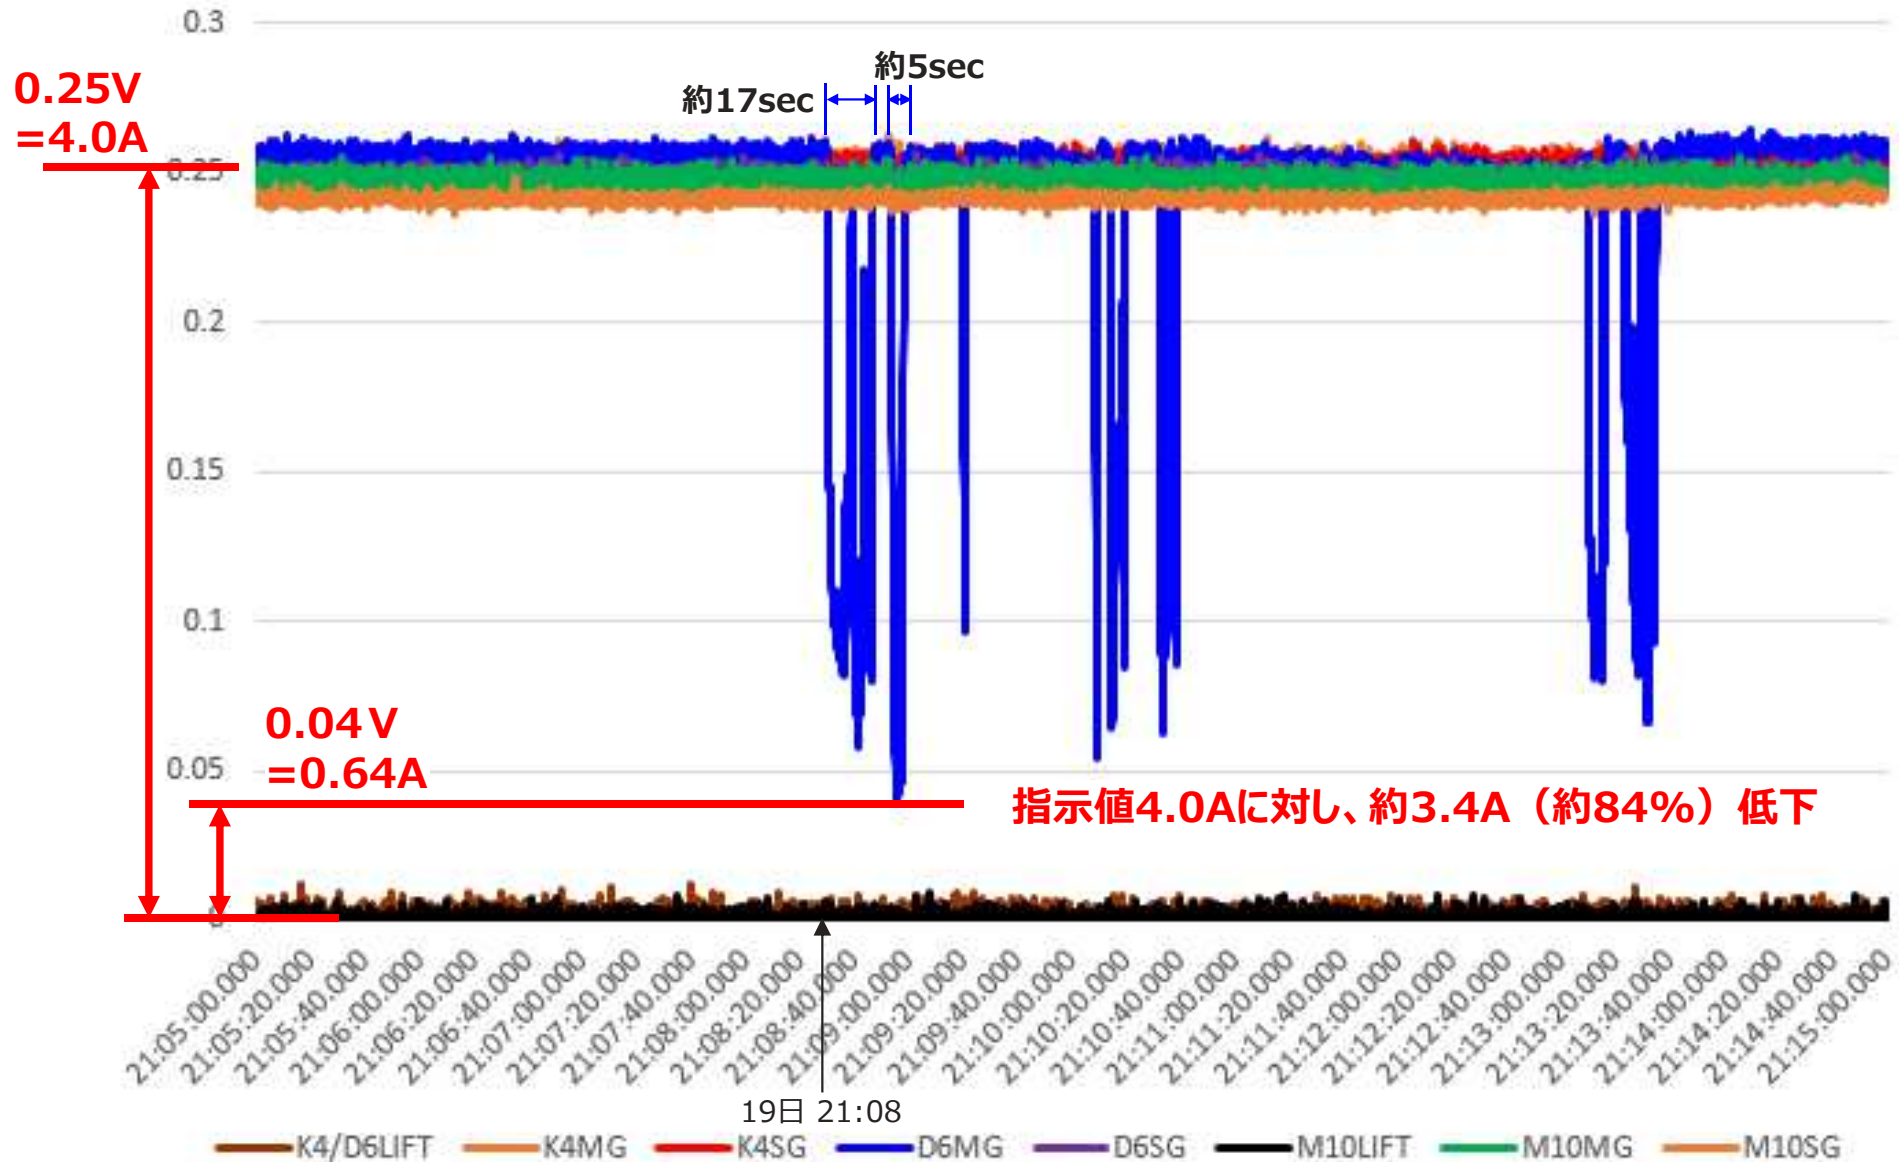
- 2月19日～20日の間で確認されたD6制御棒MGコイル電流変動
 - 重故障警報の発信に相当する電流変動が確認された。

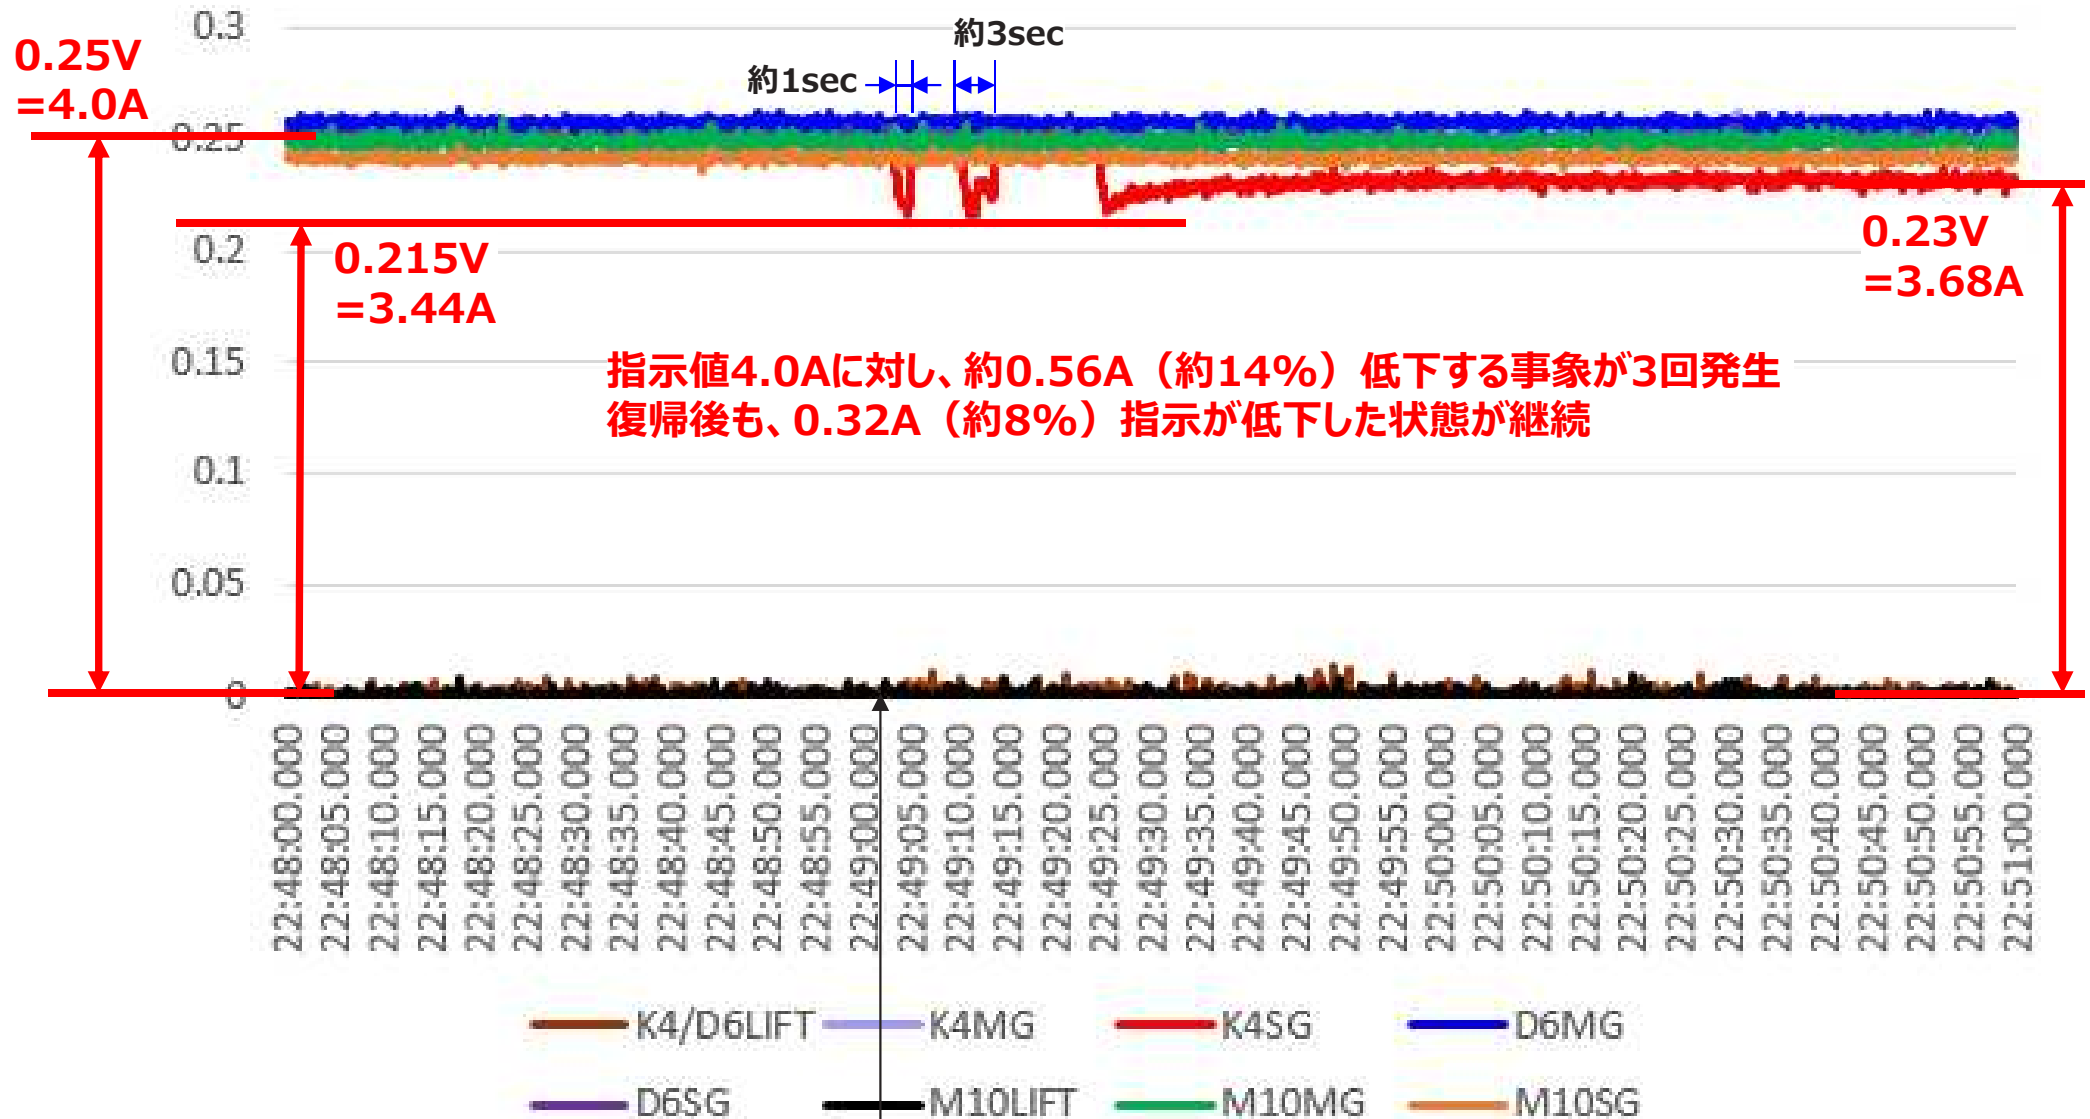
➤ 2月19日～20日の間で確認されたK4制御棒SGコイル電流変動

- 重故障警報の発信や制御棒の保持機能に影響を及ぼすレベルではない、軽微な電流変動が確認された。

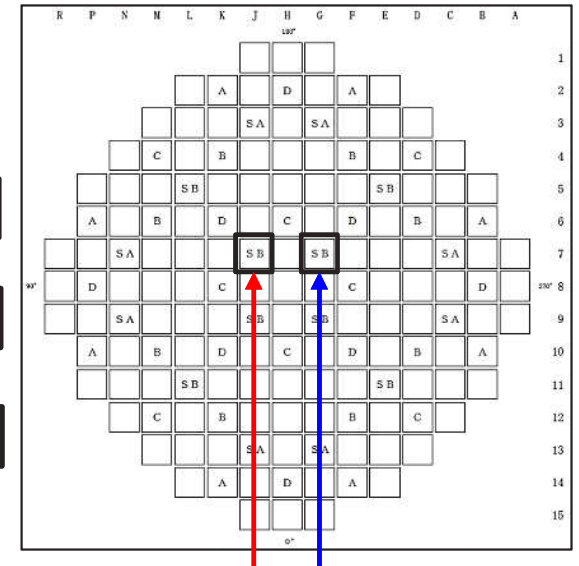
● G7
 ✓ 2/5の部分挿入：228ステップ ⇒ 約186ステップ
 ✓ 2/7の部分挿入：228ステップ ⇒ 約222ステップ

● J7
 ✓ 2/5の部分挿入：228ステップ ⇒ 約222ステップ
 ✓ 2/7の部分挿入：228ステップ ⇒ 約222ステップ

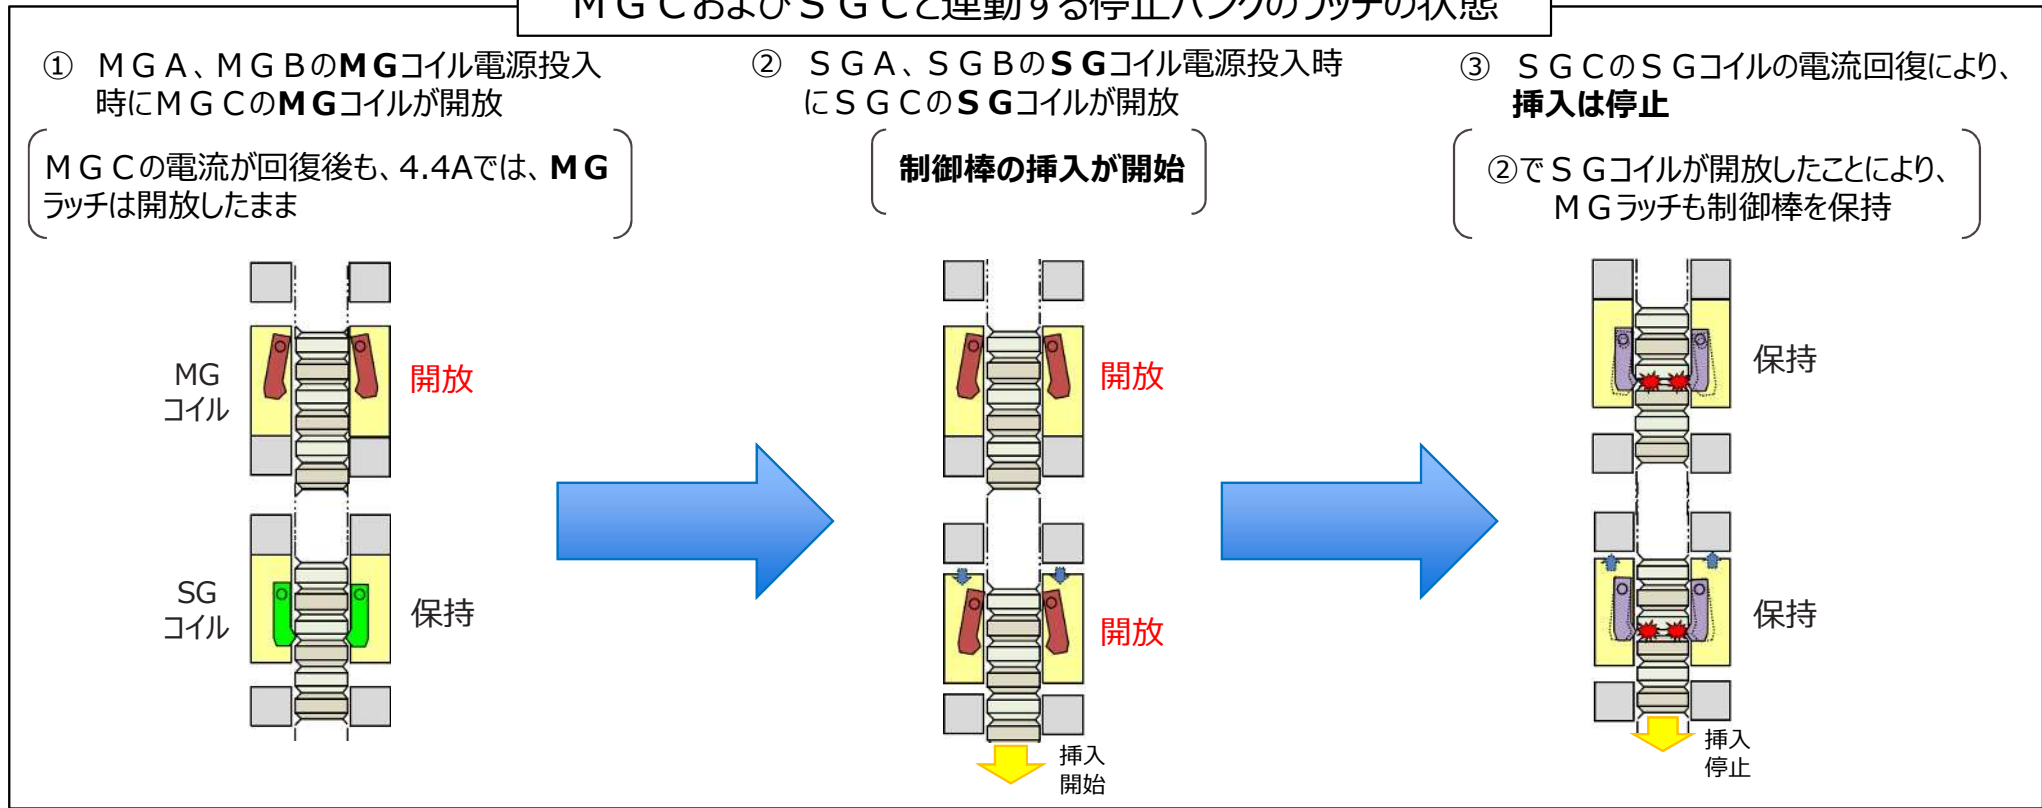
MGCおよびSGCと連動する停止バンクのラッチの状態

- ① MGA、MGBのMGコイルの電源投入の際に、MGCのMGコイルの電流が瞬間的に喪失
その後電流が回復したが、MGラッチは開放したまま※ ※：MGコイルの電流が4.4Aの電流が流れるもののSGコイルにより生じる磁力により、その電流ではMGラッチは開放状態が継続
- ② SGA、SGBのSGコイルの電源投入の際に、SGCのSGコイルの電流が瞬間的に喪失
制御棒が挿入開始
- ③ 電流回復により、MG・SGの両コイルにより、制御棒をつかみ、挿入は停止

今回の部分挿入事象は、調査の過程において主電源の投入操作に起因した事象であり、**原子炉自動停止事象との関連性はない。**
