高浜発電所 4号機 原子炉自動停止について (概要版)

2023年3月3日

<事象概要>

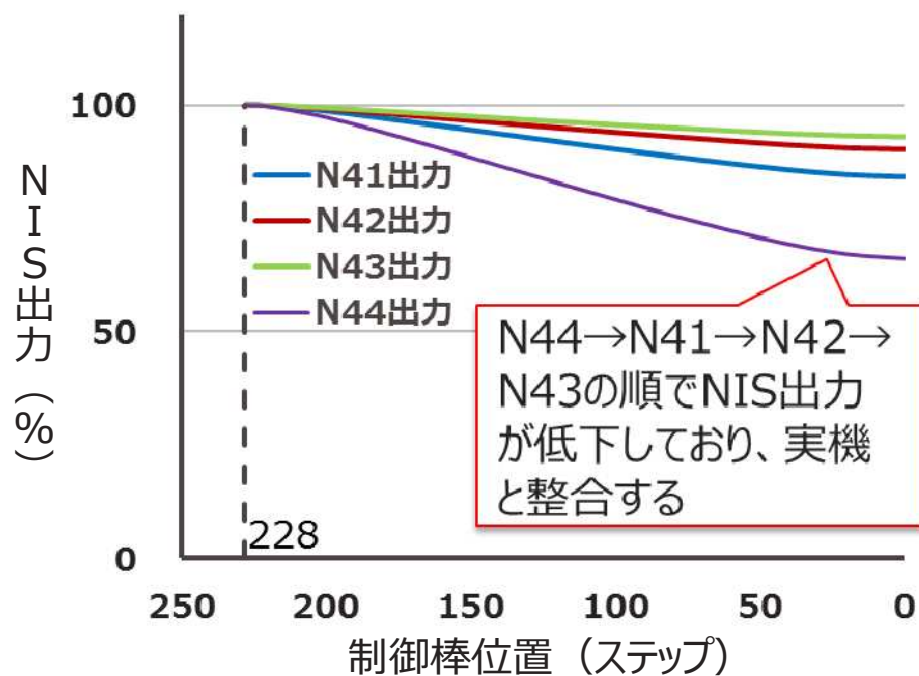
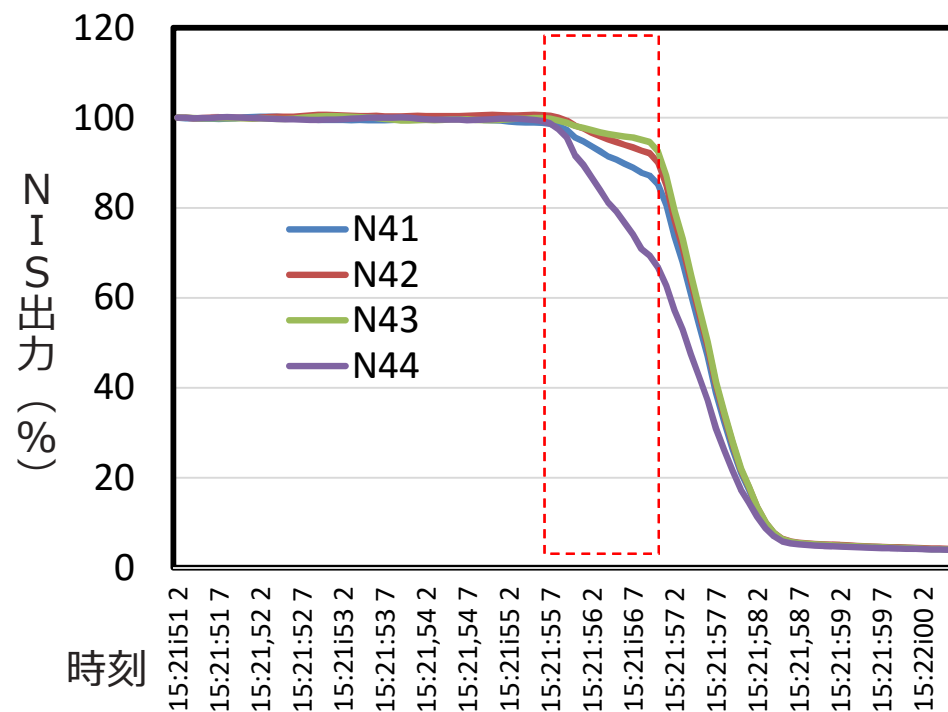
M 1 0 位置の制御棒を単独で挿入した場合、実機と同様に N 4 4 → N 4 1 → N 4 2 → N 4 3 の順で N I S 出力が低下し、実機の N I S 出力トレンドと同様の挙動であることを確認した。

1 本 (M 1 0 位置) 挿入の N I S 出力

実機 N I S 出力トレンド

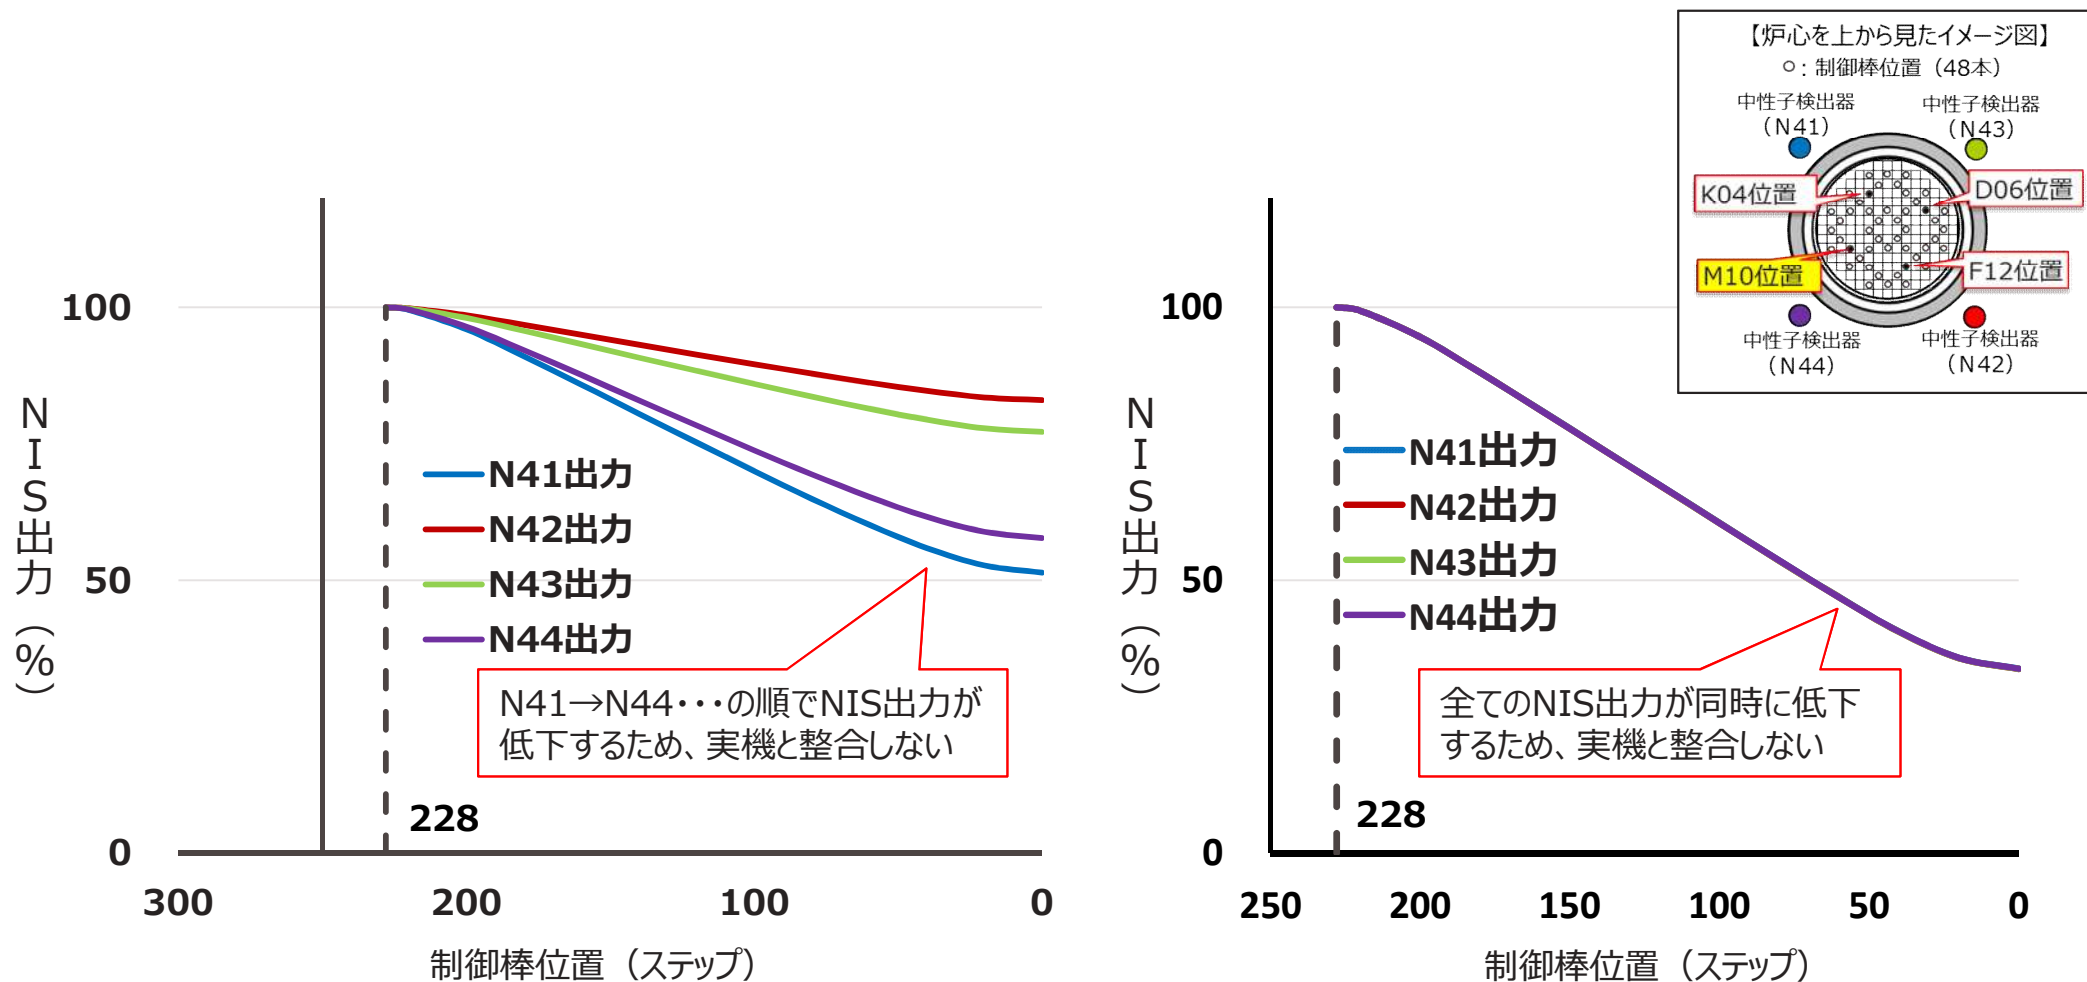
M10と同じ制御バンクBグループ2の制御棒を、2本同時に挿入および4本同時に挿入した場合の解析を行った結果、実機のNIS出力トレンドと挙動が異なることを確認した。

2本（M10位置とK04位置）
同時挿入のNIS出力

4本（M10, K04, D06, F12位置）
同時挿入のNIS出力

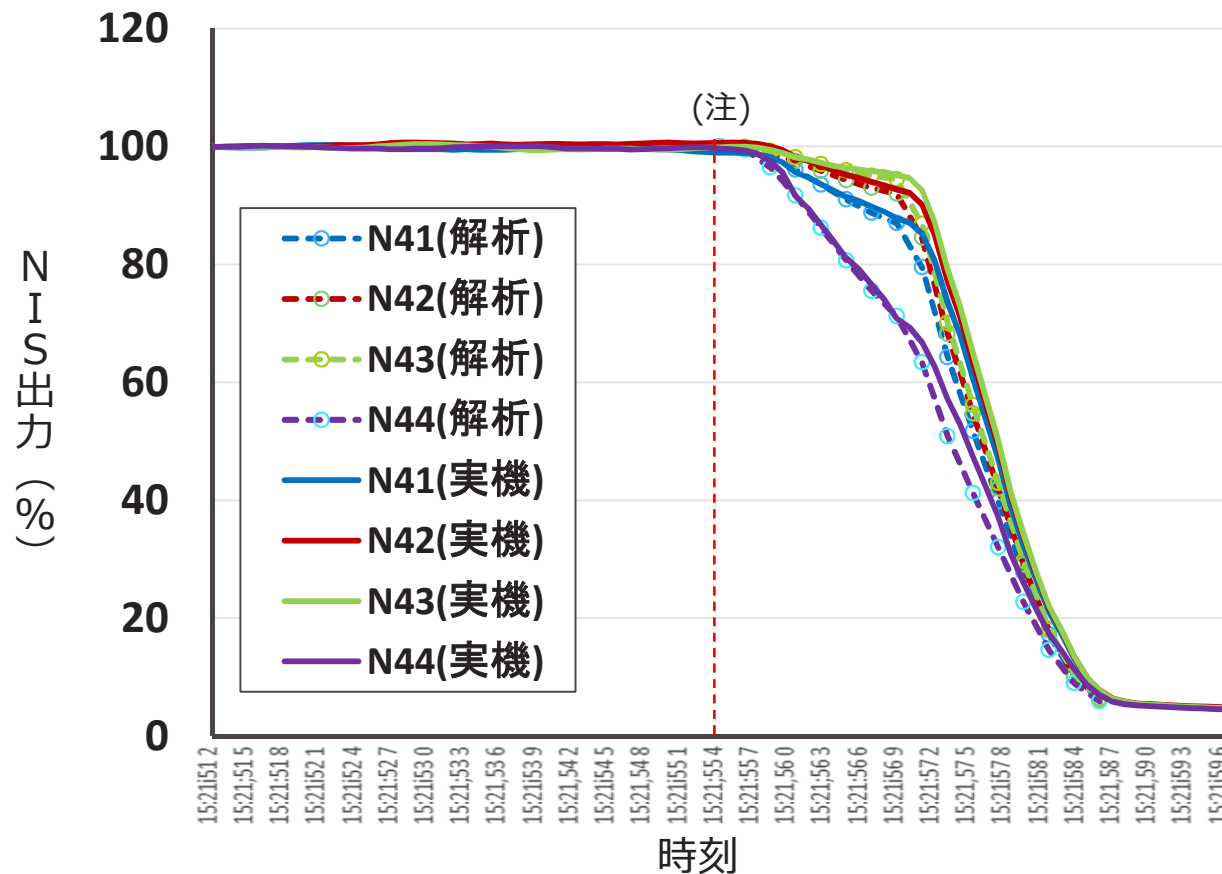
- M 1 0 位置の制御棒が実機と同様の時間軸で落下した想定で解析（時刻歴解析）を行った結果、実機のN I S出力トレンドとよく一致しており、M 1 0 位置の制御棒が挿入されたと推定される。

⇒以上のN I S 挙動解析の結果から、M 1 0 位置の制御棒一本が落下したことで原子炉自動停止に至ったものと推定される。

(注) 解析では、時刻 [15:21;55 4] でM 1 0 の挿入開始が生じたものとしている。

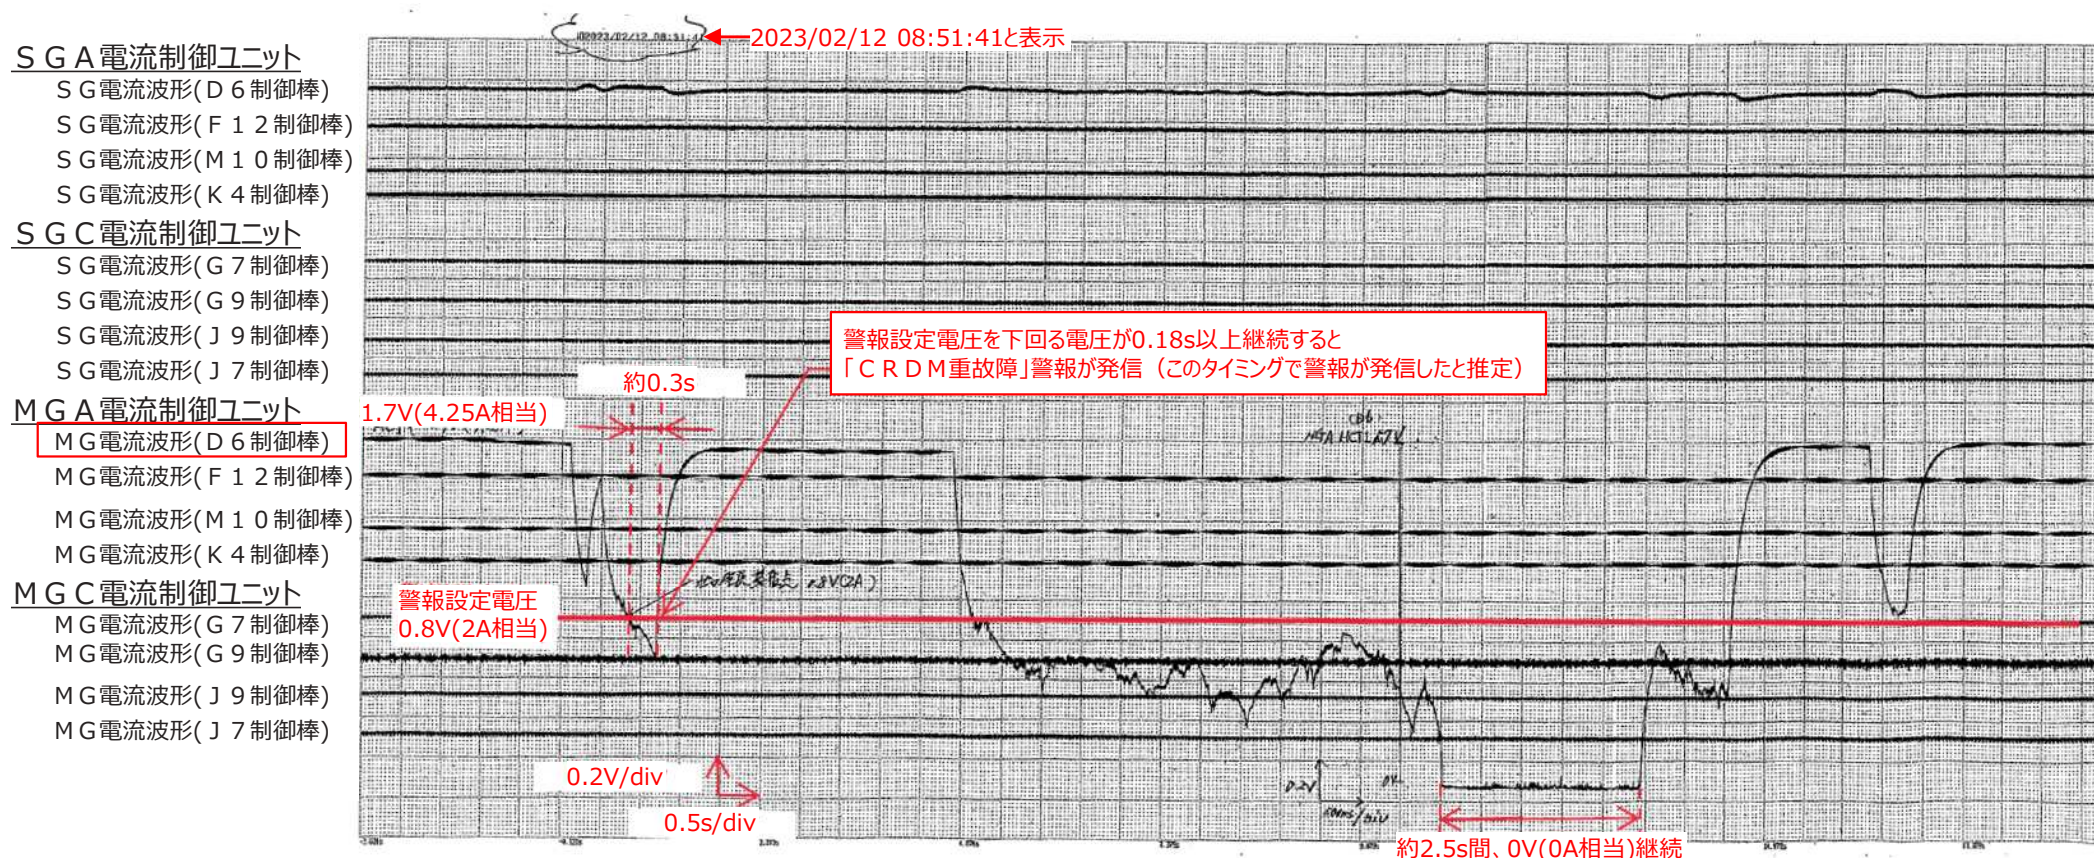
2月12日08時51分時点の電流波形データ

➤ 計測された電流波形データ (D 6 制御棒のMGコイル電流)

- ✓ 2月12日08時51分に計測された電流制御ユニットのコイル電流 (電圧に変換) の計測波形は下図のとおりであった。
- ✓ 電流制御ユニット上流側の電源電圧含め、計測していたデータで異常な低下があったのは、D 6 制御棒のMGコイル電流のみであった。

注) 当該時間に制御棒駆動装置に関する操作・点検等は実施していない。

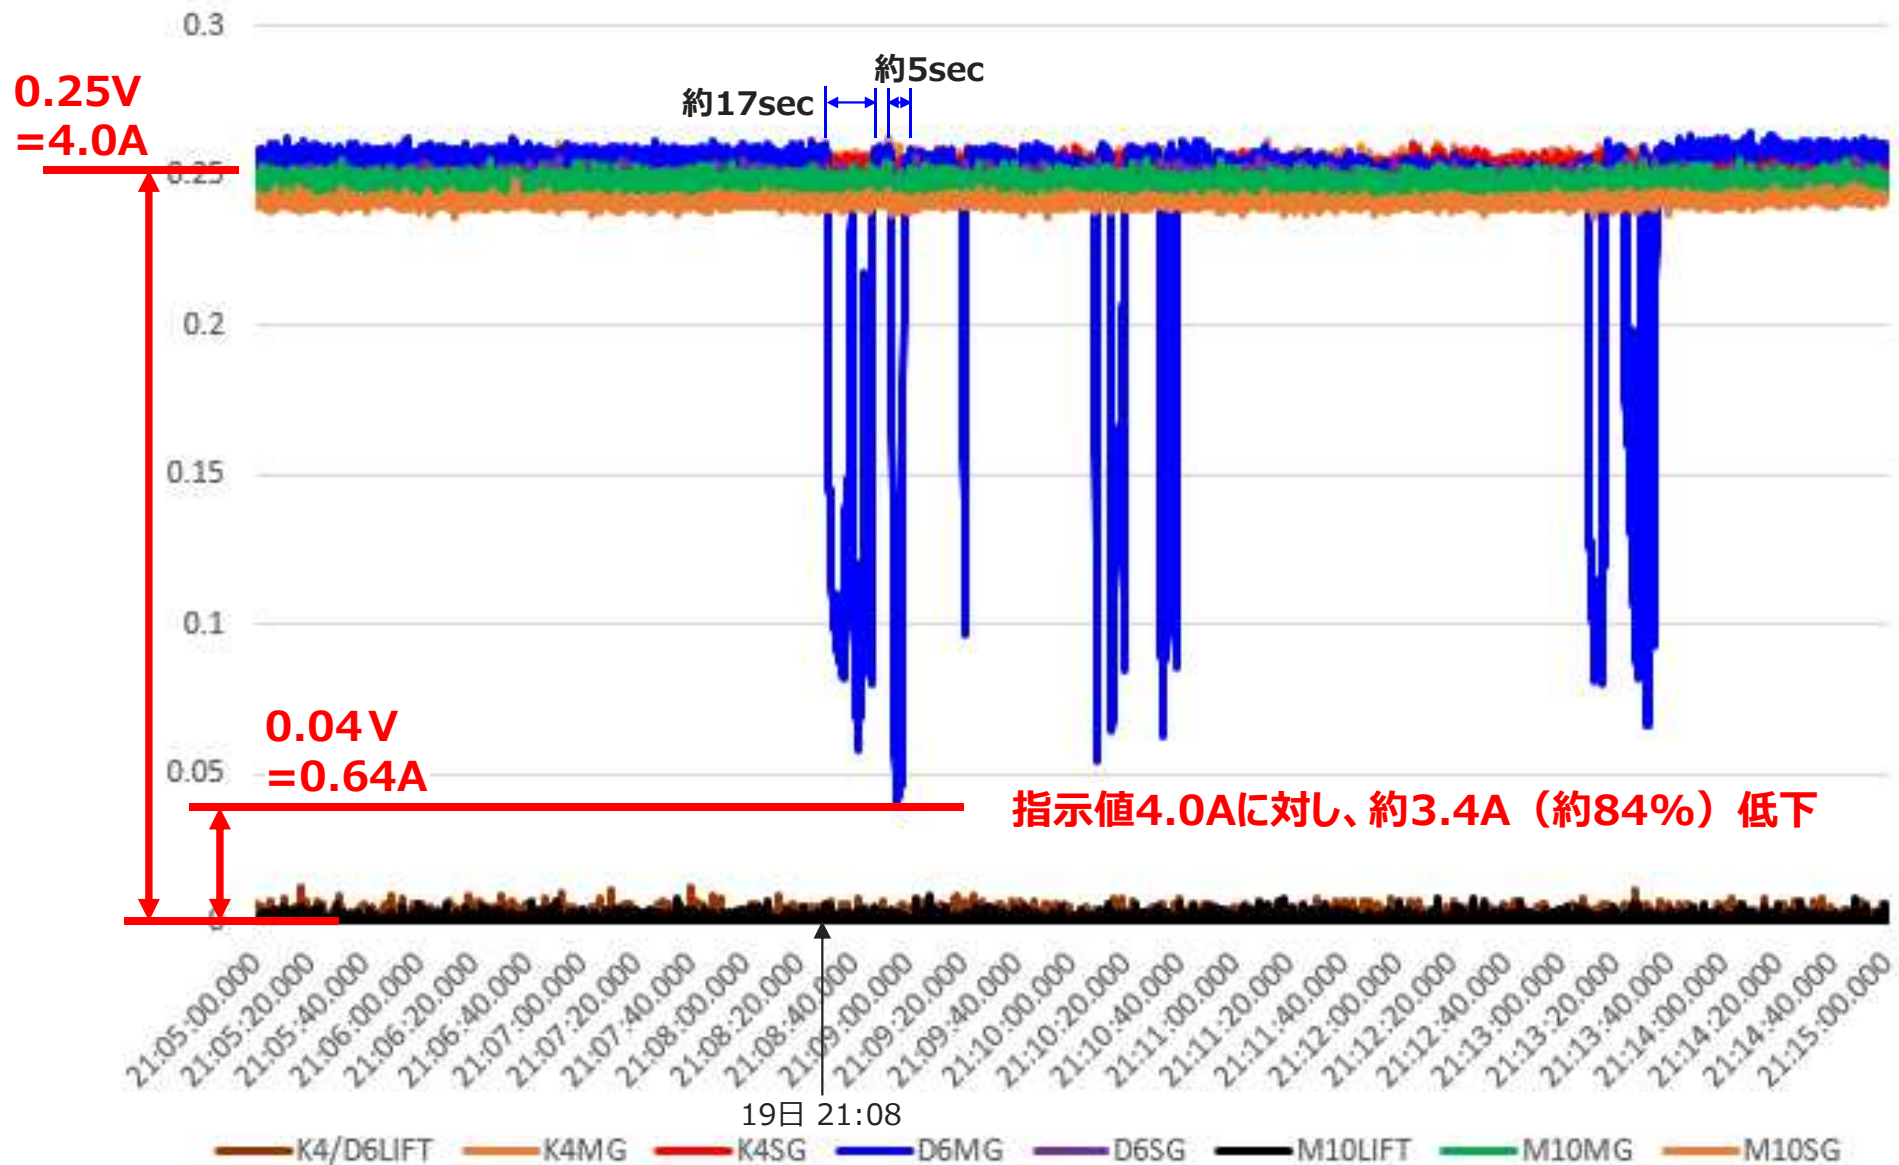
- 2月19日～20日の間で確認されたD 6 制御棒MGコイル電流低下
 - 「CRDM重故障」警報の発信に相当する電流低下が確認された。

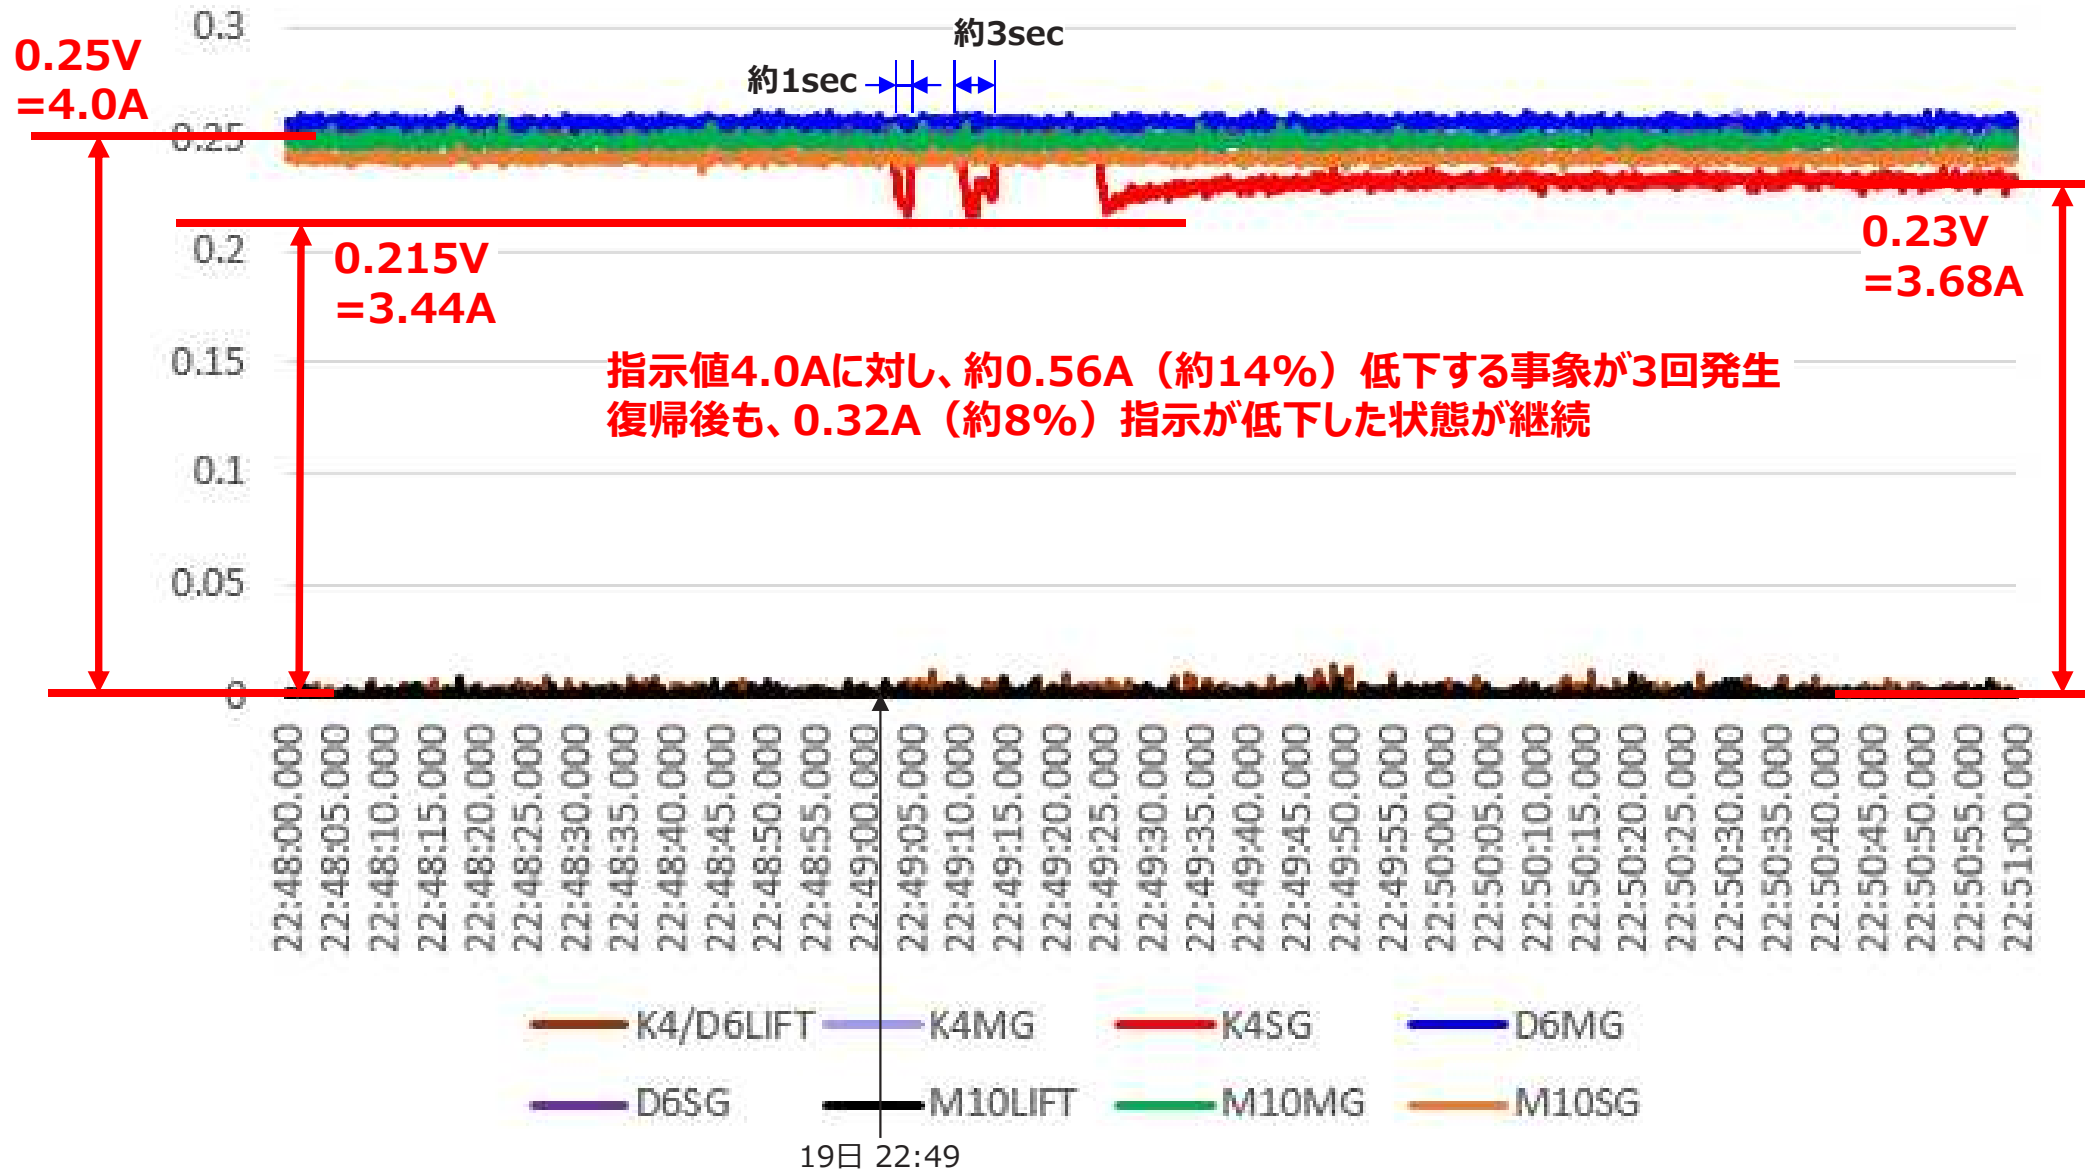
➤ 2月19日～20日の間で確認されたK 4 制御棒 S Gコイル電流低下

- 「CRDM重故障」警報の発信や制御棒の保持機能に影響を及ぼすレベルではない、軽微な電流低下が確認された。

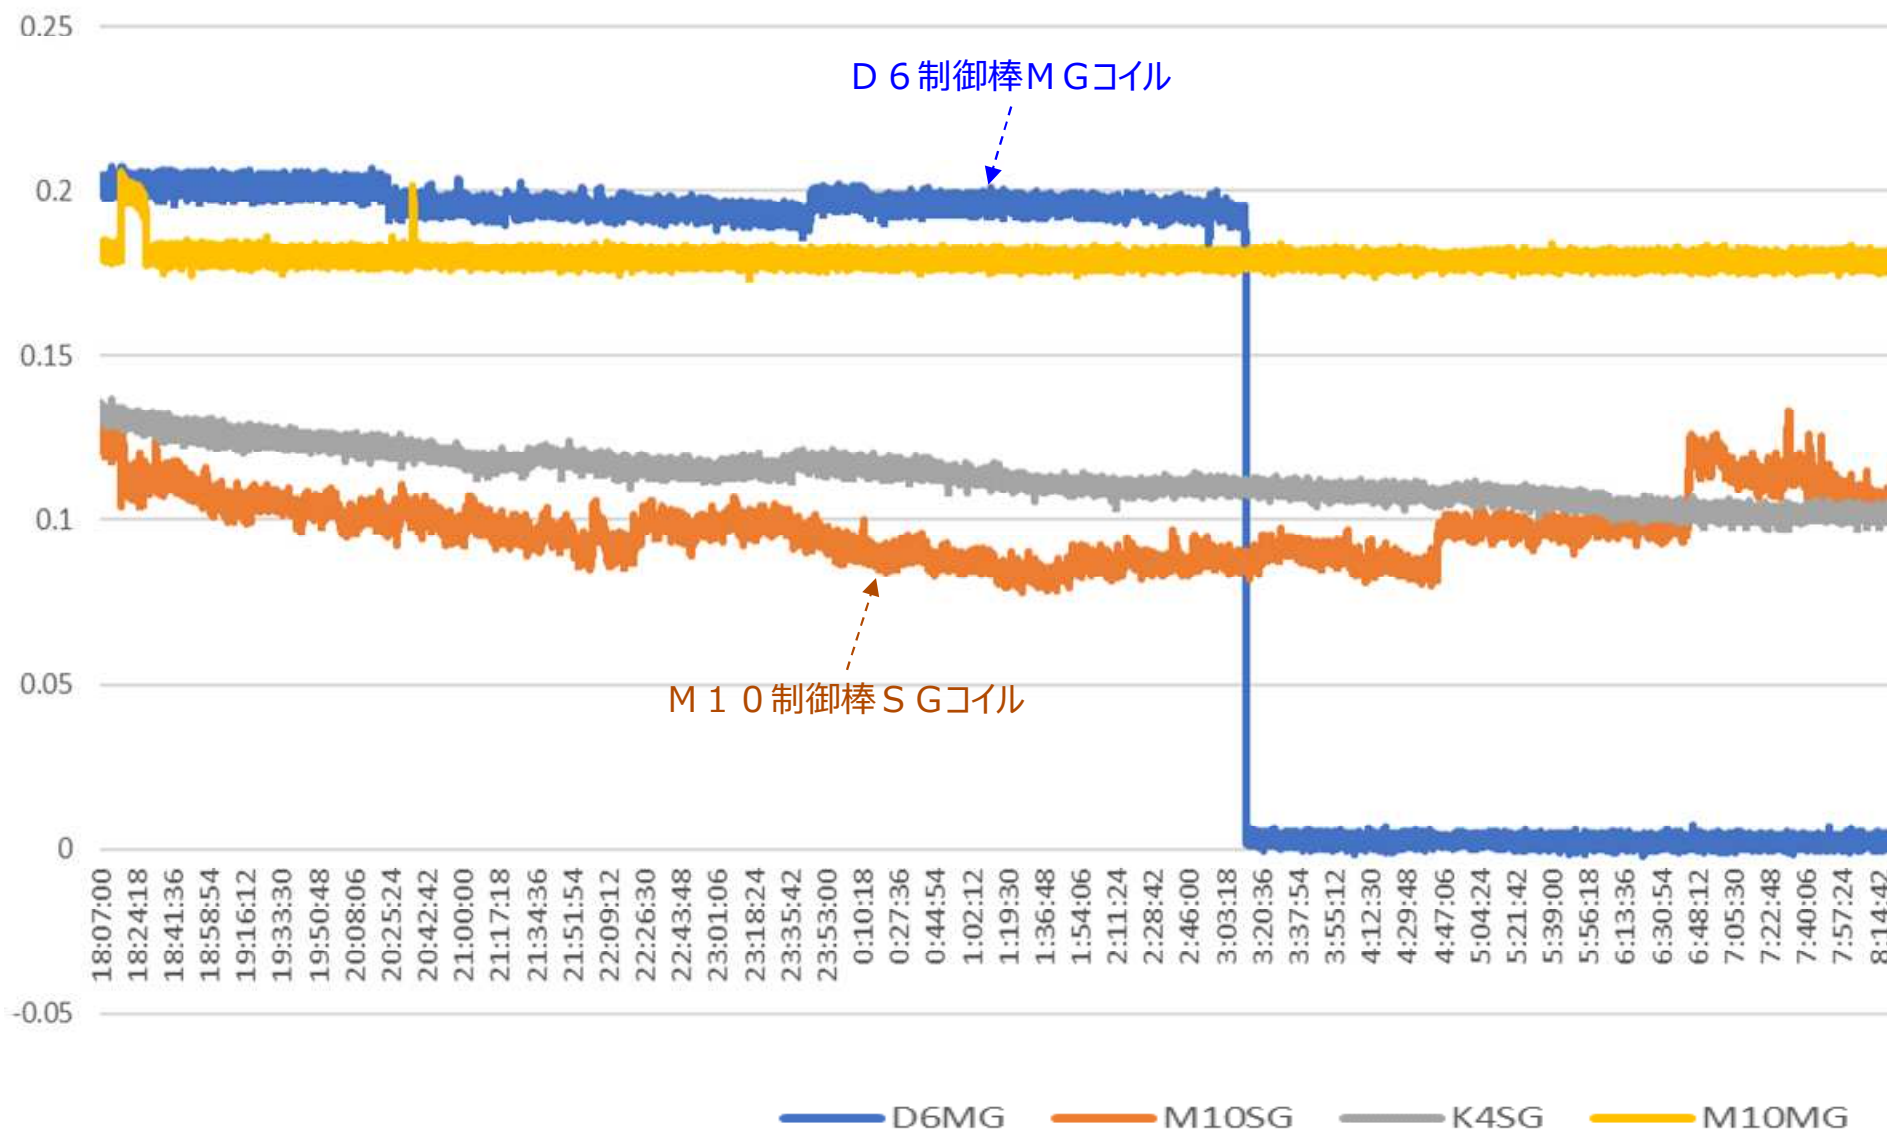
2月24日～25日 (□) 原子炉格納容器貫通部の端子箱～端子箱の連続監視結果

2月24日～25日の間に、（ロ）原子炉格納容器貫通部の端子箱～端子箱の間において、異常な電流低下を確認

- 原子炉格納容器貫通部の端子箱～端子箱の間で確認された電流低下

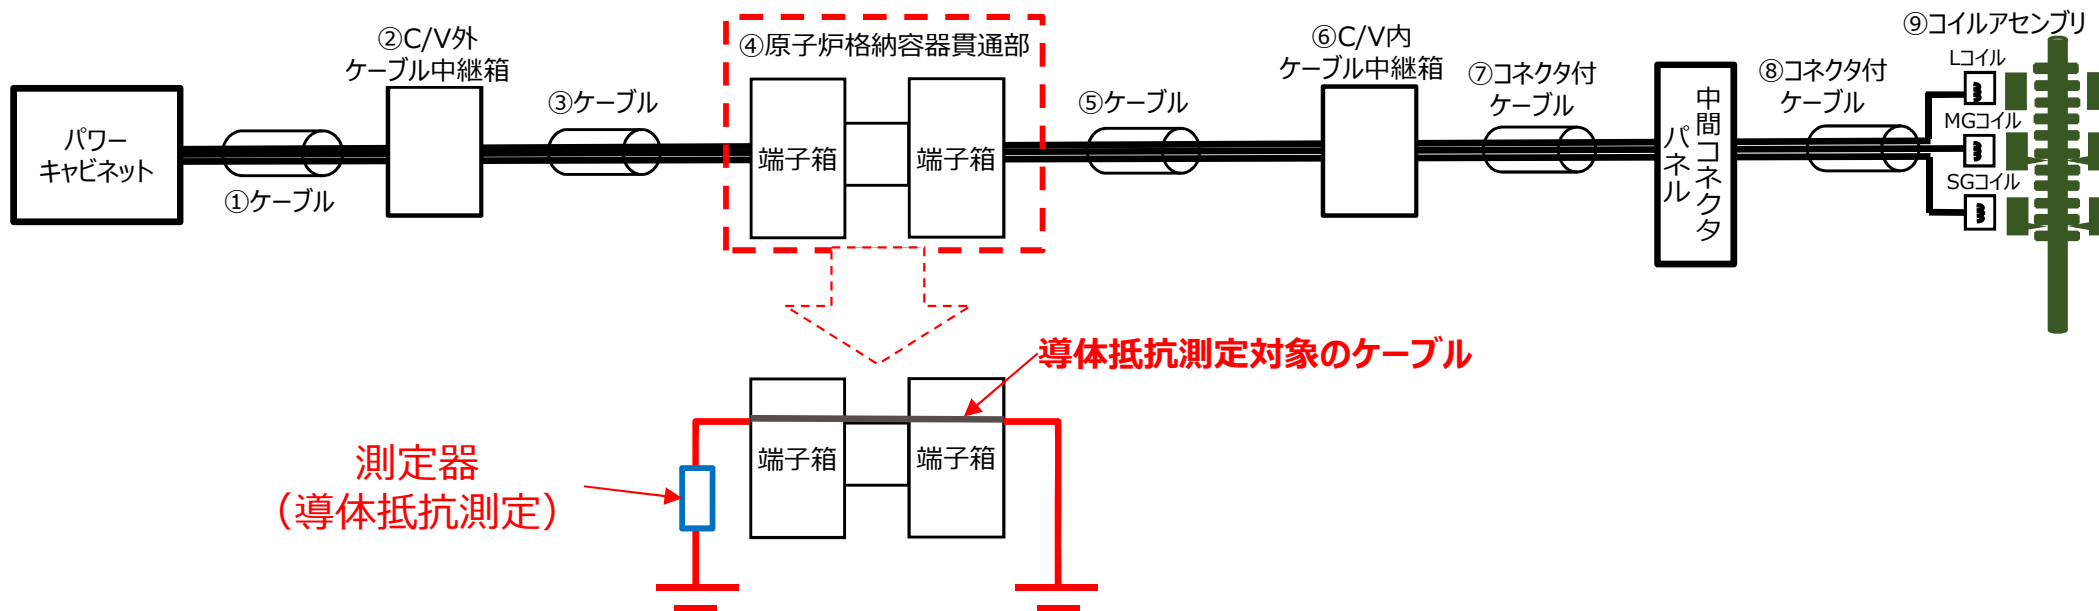
原子炉格納容器貫通部の端子箱～端子箱の間の導体抵抗測定結果（2月25日）

対象		導体抵抗値
K 4 制御棒	SGコイル (+)	0.46 Ω
	SGコイル (-)	0.44 Ω
D 6 制御棒	MGコイル (+)	93.18 Ω
	MGコイル (-)	0.40 Ω
M 1 0 制御棒	SGコイル (+)	3.03 Ω
	SGコイル (-)	0.41 Ω

D 6 制御棒MGコイルおよびM 1 0 制御棒SGコイルの回路について、導体抵抗値が高くなっていることを確認。原子炉格納容器貫通部の端子箱～端子箱の間における導体抵抗の大幅な増加が電流低下事象の要因と推定。なお、その他の (イ) (ハ) (ニ) の部位においては、有意な電流変動は確認されていない。

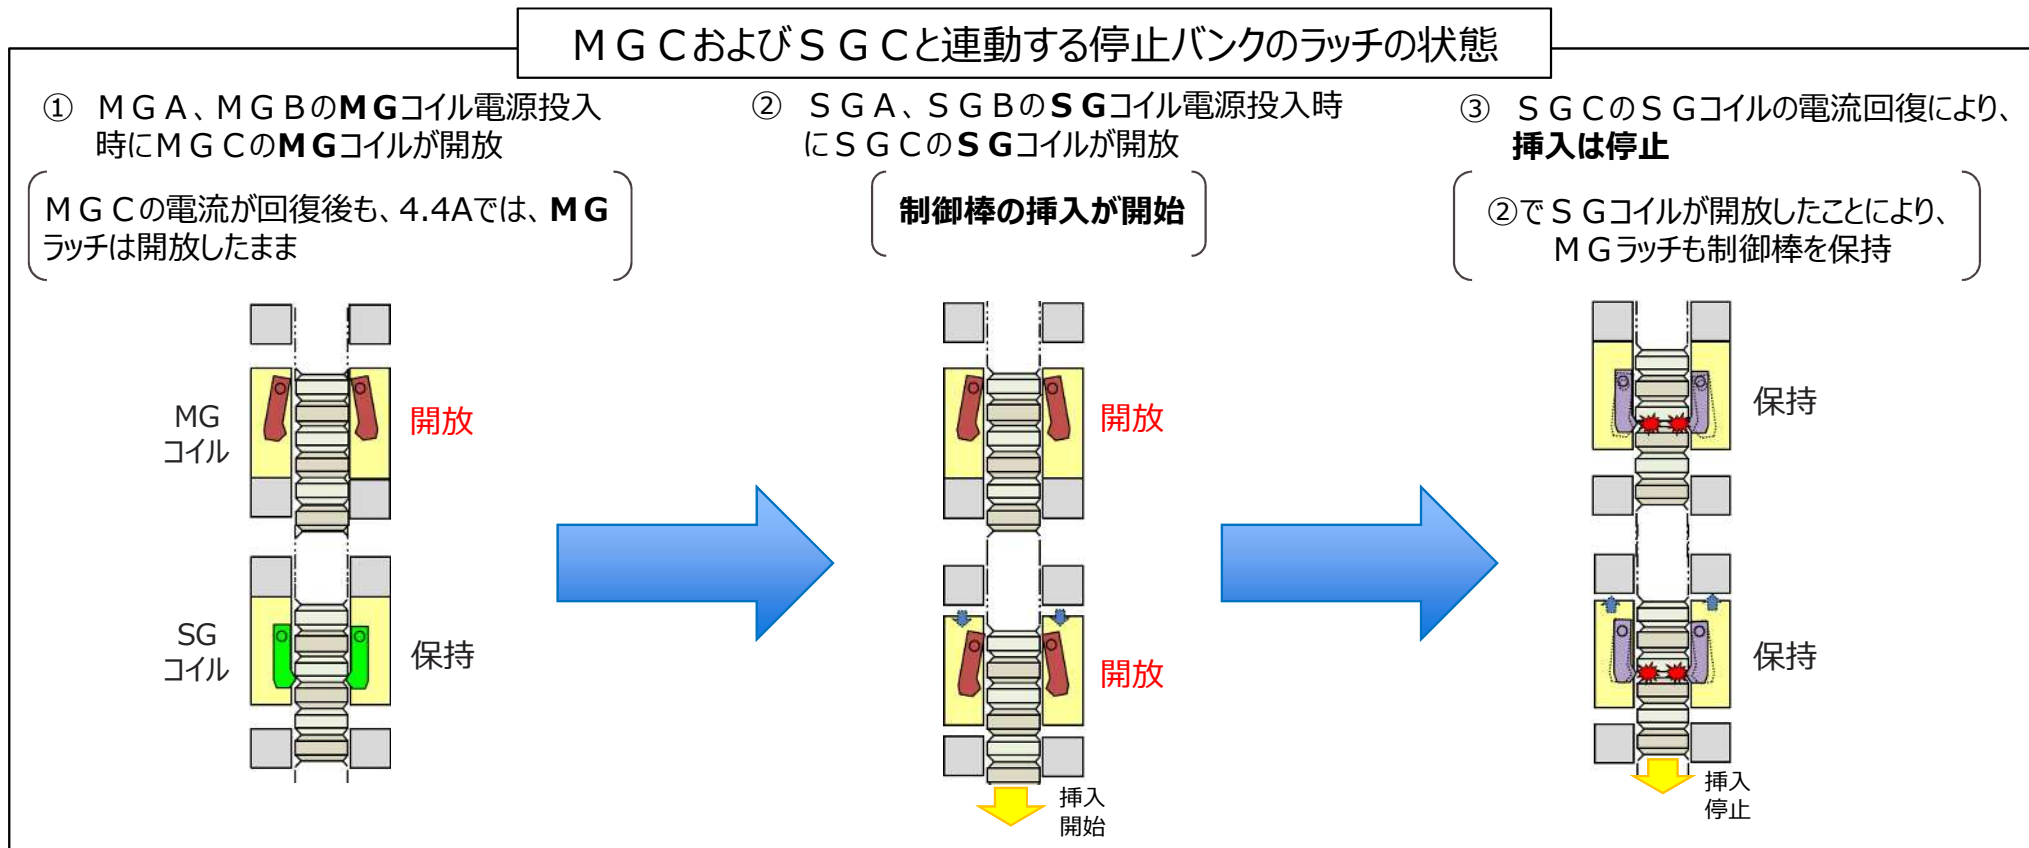
MGCおよびSGCと連動する停止バンクのラッチの状態

- ① MGA、MGBのMGコイルの電源投入の際に、MGCのMGコイルの電流が瞬間的に喪失
その後電流が回復したが、MGラッチは開放したまま※ ※：MGコイルの電流が4.4Aの電流が流れるもののSGコイルにより生じる磁力により、その電流ではMGラッチは開放状態が継続
- ② SGA、SGBのSGコイルの電源投入の際に、SGCのSGコイルの電流が瞬間的に喪失
制御棒が挿入開始
- ③ 電流回復により、MG・SGの両コイルにより、制御棒をつかみ、挿入は停止

今回の部分挿入事象は、調査の過程において主電源の投入操作に起因した事象であり、主電源を開放操作し時間差で発生した原子炉自動停止事象との関連性はない。
