高浜発電所4号機の原子炉自動停止について
(「PR中性子束急減トリップ」警報発信に係る原子炉施設故障等報告書の提出)

2023年3月7日
関西電力株式会社

添付資料：高浜発電所4号機の原子炉自動停止の原因と対策

高浜発電所4号機の原子炉自動停止の原因と対策

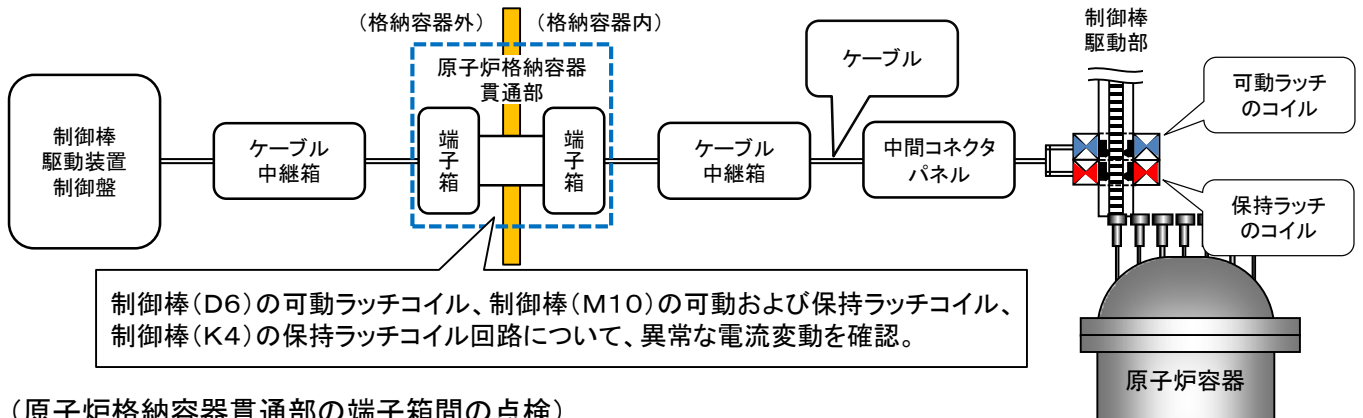
(制御棒駆動装置制御盤から制御棒駆動部(コイル)までの点検)

制御棒駆動装置制御盤の構成部品を予備品に取り替え、健全性を確認した後、当該制御盤に通電した状態で、当該制御盤からコイルまでの電流値の連続測定（モニタリング）を行っていたところ、2月12日、「CRDM重故障」警報が発信し、4本の制御棒（D6、F12、M10、K4）のうち、1本の制御棒（D6）の可動ラッチのコイルに供給する電流値が通常よりも低いことを確認しました。

これらのことから、「CRDM重故障」警報発信の原因は、制御盤の出口からコイルまでの電気回路にあると推定しました。

その後、制御盤を切り離れた上で、制御盤の出口からコイルまでの電気回路の電流値のモニタリングを継続していたところ、3本の制御棒（D6、M10、K4）に繋がる電気ケーブル※⁶4本（D6の可動ラッチコイル用、M10の可動および保持ラッチコイル用、K4の保持ラッチコイル用）の電流波形に一時的な電流の低下が認められました。その一時的な電流低下が発生した箇所は、原子炉格納容器貫通部の端子箱の間であることを確認しました。

警報発信は、制御棒駆動装置の電氣的な故障による制御棒の挿入が原因と考え、制御棒駆動装置制御盤から制御棒駆動部(コイル)までの点検を実施。

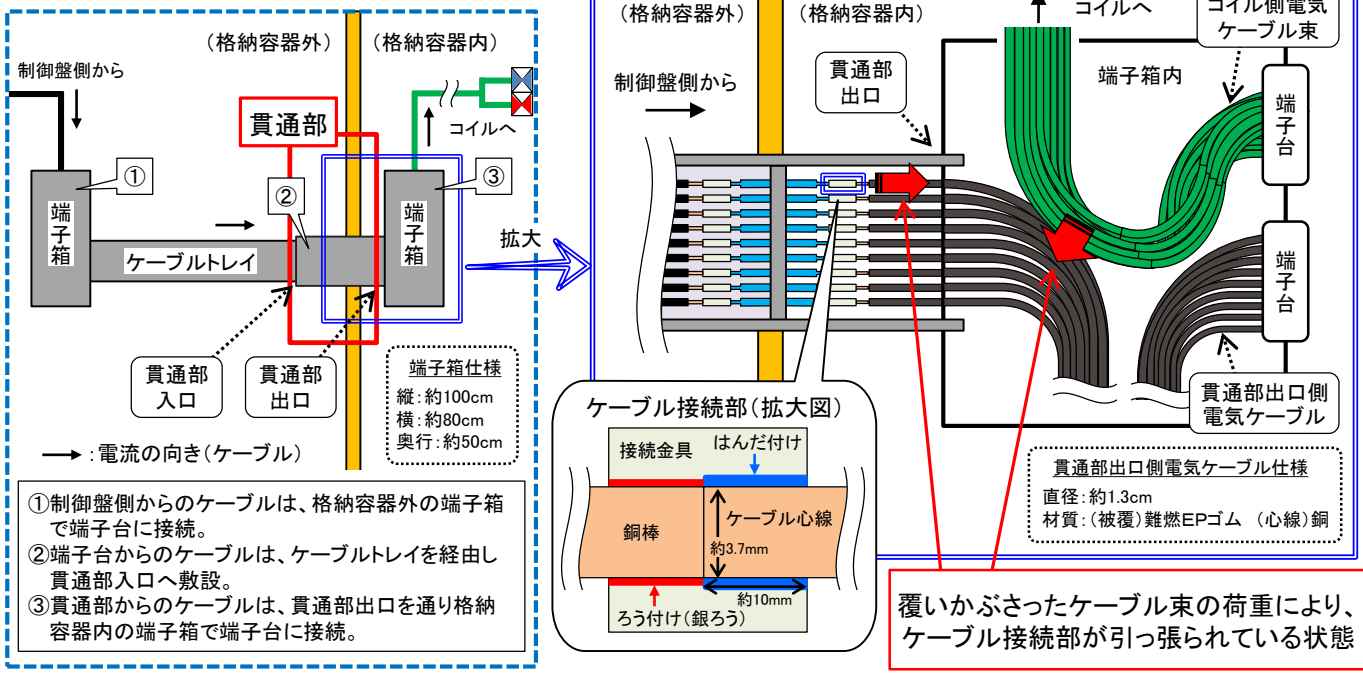
<貫通部の端子箱間イメージ(横断面図)>

端子箱の内部を点検した結果、原子炉格納容器貫通部出口（格納容器内側）と端子台の間の貫通部出口側電気ケーブル上にコイル側へ向かう電気ケーブル（コイル側電気ケーブル）束が覆いかぶさっていることを確認しました。

さらに、詳細に調査した結果、3本の制御棒（D6、M10、K4）に繋がる貫通部出口側電気ケーブルのうち、3本（D6の可動ラッチコイル用、M10の保持ラッチコイル用、K4の保持ラッチコイル用）は、覆いかぶさったコイル側電気ケーブル束と接しており、その荷重を受けやすい状況となっていました。

また、貫通部出口側電気ケーブルの抵抗値を測定した結果、4本の電気ケーブルの抵抗値^{※7}が高いことを確認しました。

これらのことから、貫通部出口側電気ケーブルが、コイル側電気ケーブル束の荷重を受けることで、原子炉格納容器貫通部内から引き抜かれる方向に力が働き、貫通部内の接続部において接触不良が発生したものと推定しました。

制御棒挿入の原因は原子炉格納容器貫通部の端子箱間にあると考え、当該端子箱間のケーブルや端子台を確認。

また、電気ケーブルの接触不良の原因は、原子炉格納容器貫通部出口(格納容器内側)と端子台の間において、貫通部出口側電気ケーブルに、コイル側電気ケーブルが覆いかぶさっていたことにより、原子炉格納容器貫通部内から引き抜かれる方向に力が働いていたためと推定しました。

- 3本の制御棒(D6、M10、K4)の原子炉格納容器貫通部の端子箱(原子炉格納容器外側)から同貫通部の端子箱(原子炉格納容器内側)までの電路について、電流低下が認められた電気ケーブルを介さず、予備用として敷設されている他の原子炉格納容器貫通部のルートに変更します。
- 今回の事象を踏まえ、原子炉格納容器貫通部のケーブルに関する点検・保守方法や、ケーブル敷設時の注意事項を社内マニュアルに反映します。
