## 伊方3号機 燃料漏えいに係る状況について

**伊方発電所3号機 1次冷却材中のよう素濃度の上昇について  
(漏えい燃料の特定調査の結果)**

### 伊方発電所3号機 漏えい燃料の概要

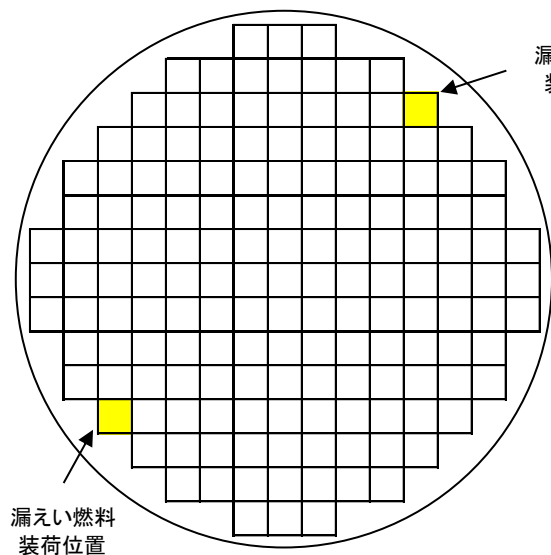
【漏えい燃料装荷位置図】

同日開始した第16回定期検査において、原子炉容器より燃料集合体を取り出し、全数（157体）について漏えい燃料を特定するための調査（ SHIPPING検査<sup>※</sup>）を実施しました。その結果、燃料集合体2体に漏えいを確認しました。

漏えいが認められた燃料集合体は、再使用せず、使用済燃料ピットで適切に保管し、今後、当該燃料集合体について更に、詳細調査を行います。また、今回漏えいが認められた燃料集合体は2体とも同タイプであり、他の同タイプの燃料集合体についても、今回の定期検査後の運転期間では使用しないこととします。

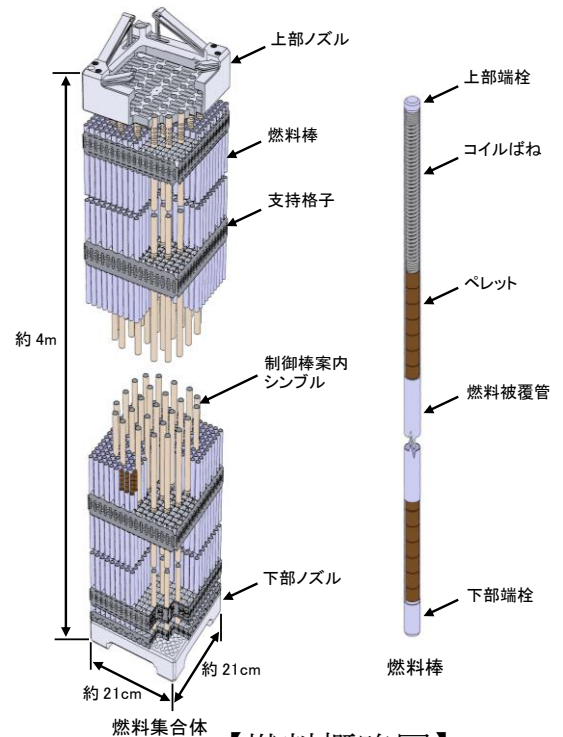
【燃料概略図】

漏えい燃料の概要		
燃料タイプ	17×17A型ステップ2高燃焼度燃料 (従来A型※)	
初期濃縮度	4.8wt% (ガドリニア入り)	
全長	約4m	
全幅	約21cm×約21cm	
支持格子数	9個	
燃料被覆管	材質	ジルコニウム基合金
	外径	約9.5mm
	肉厚	約0.6mm
