福島第一原子力発電所

1号機及び2号機非常用ガス処理系配管の一部撤去について

2023年3月28日

東京電力ホールディングス株式会社

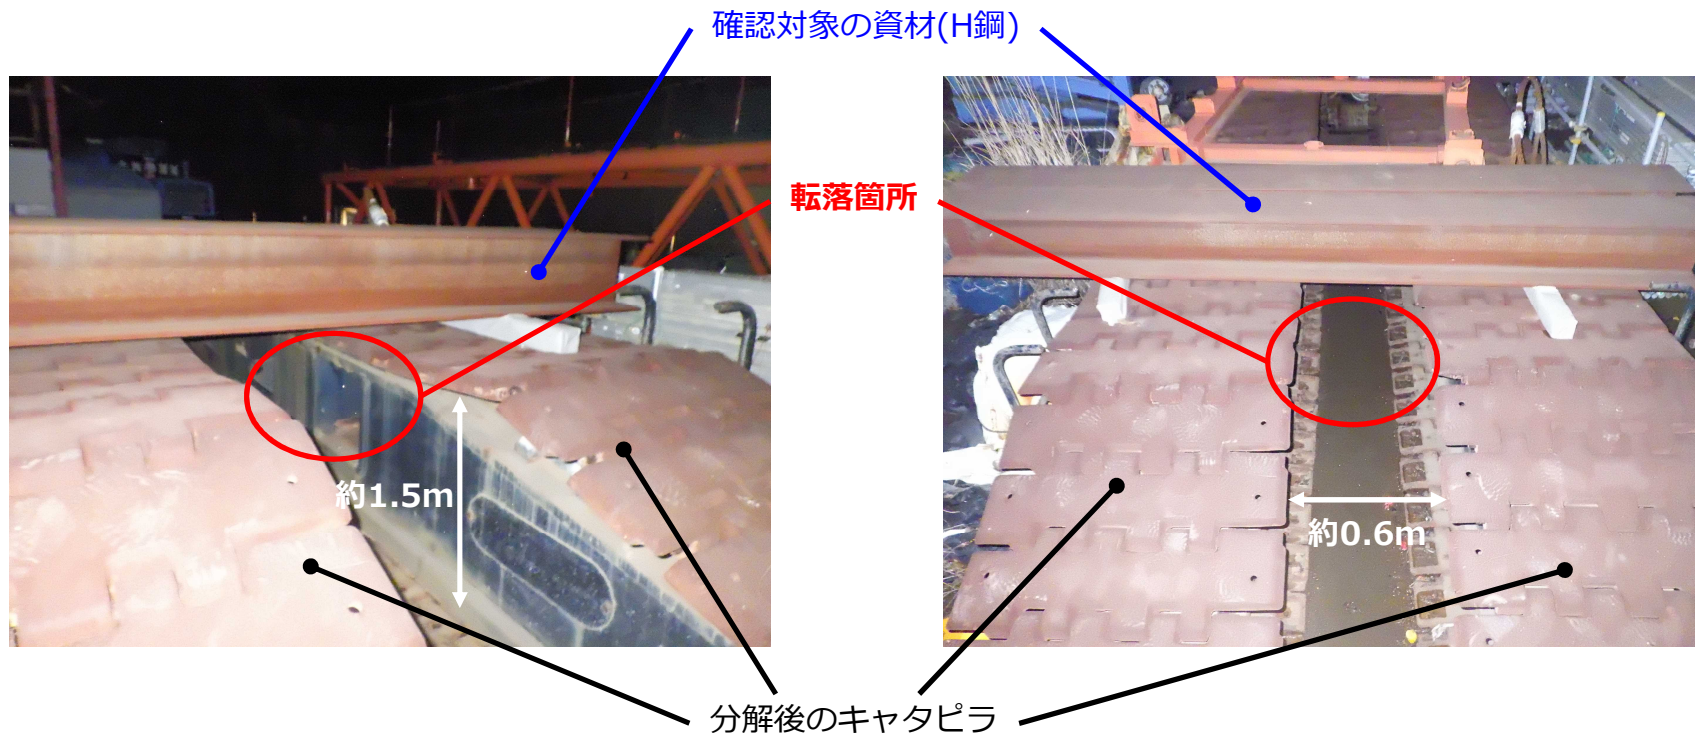
■ 事象発生現場（スラッジヤード重機置き場）

- 3月13日に、スラッジヤード重機置き場において、ウレタン除去の治具に使用するH鋼の確認作業を行っていた協力企業作業員が、H鋼等を仮置きしていた分解後のクローラクレーンキャタピラ一部(高さ1.5m程度)から転落し、腰椎骨折する事象が発生。
- 再発防止対策が整い次第、作業を再開予定。

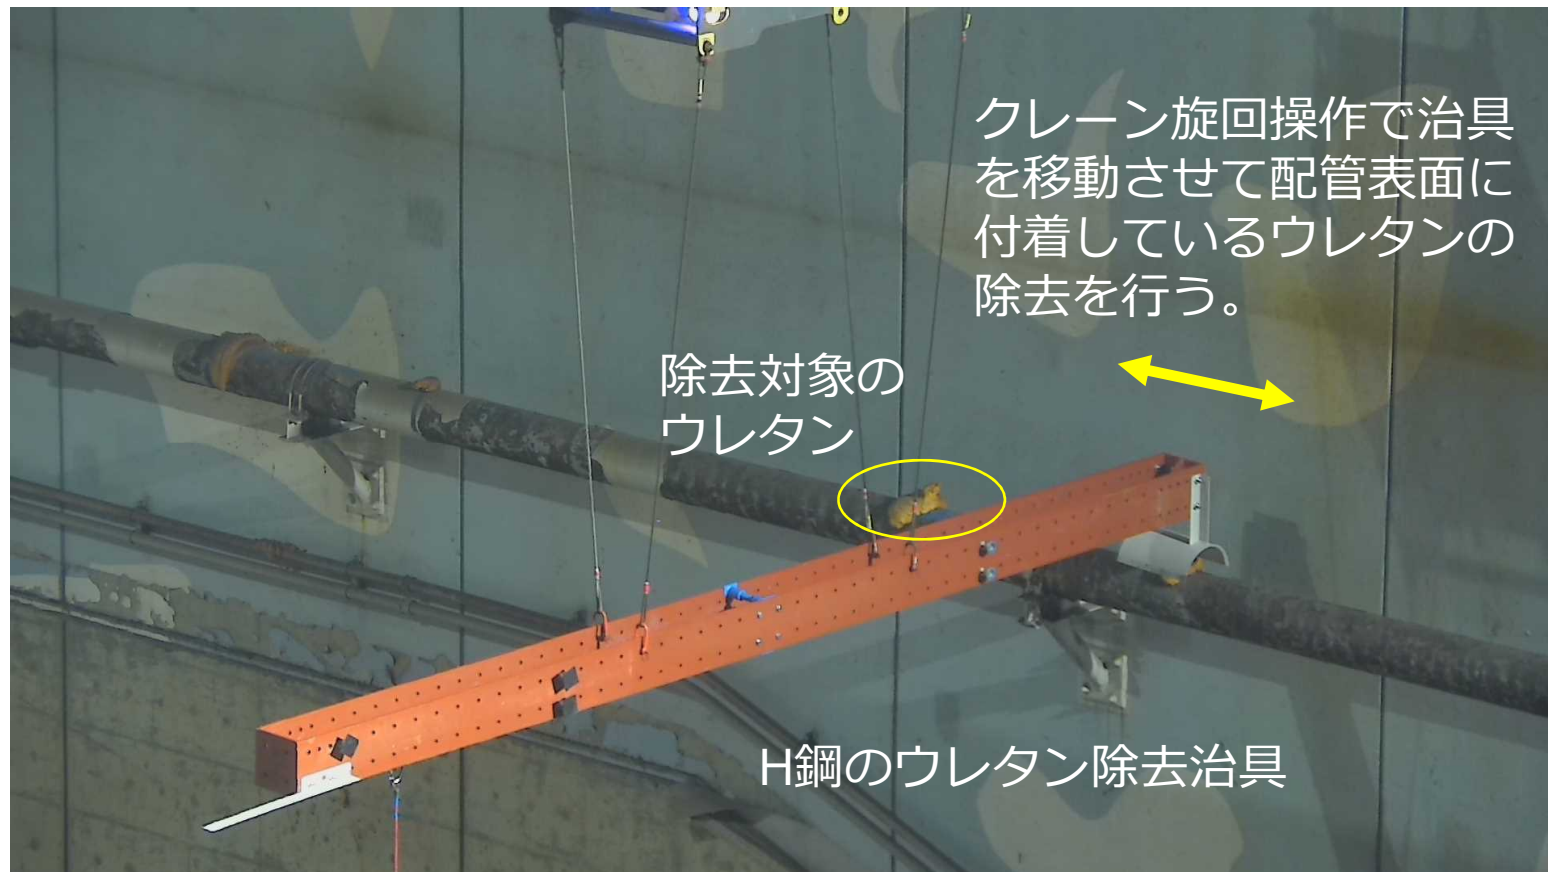
SGTS配管へのウレタン注入時に、注入孔からウレタンが逆流し配管表面へ付着する。

付着したウレタンは切断装置（吊天秤）のワイヤーソー把持装置に干渉するため、事前に除去する事としていた。

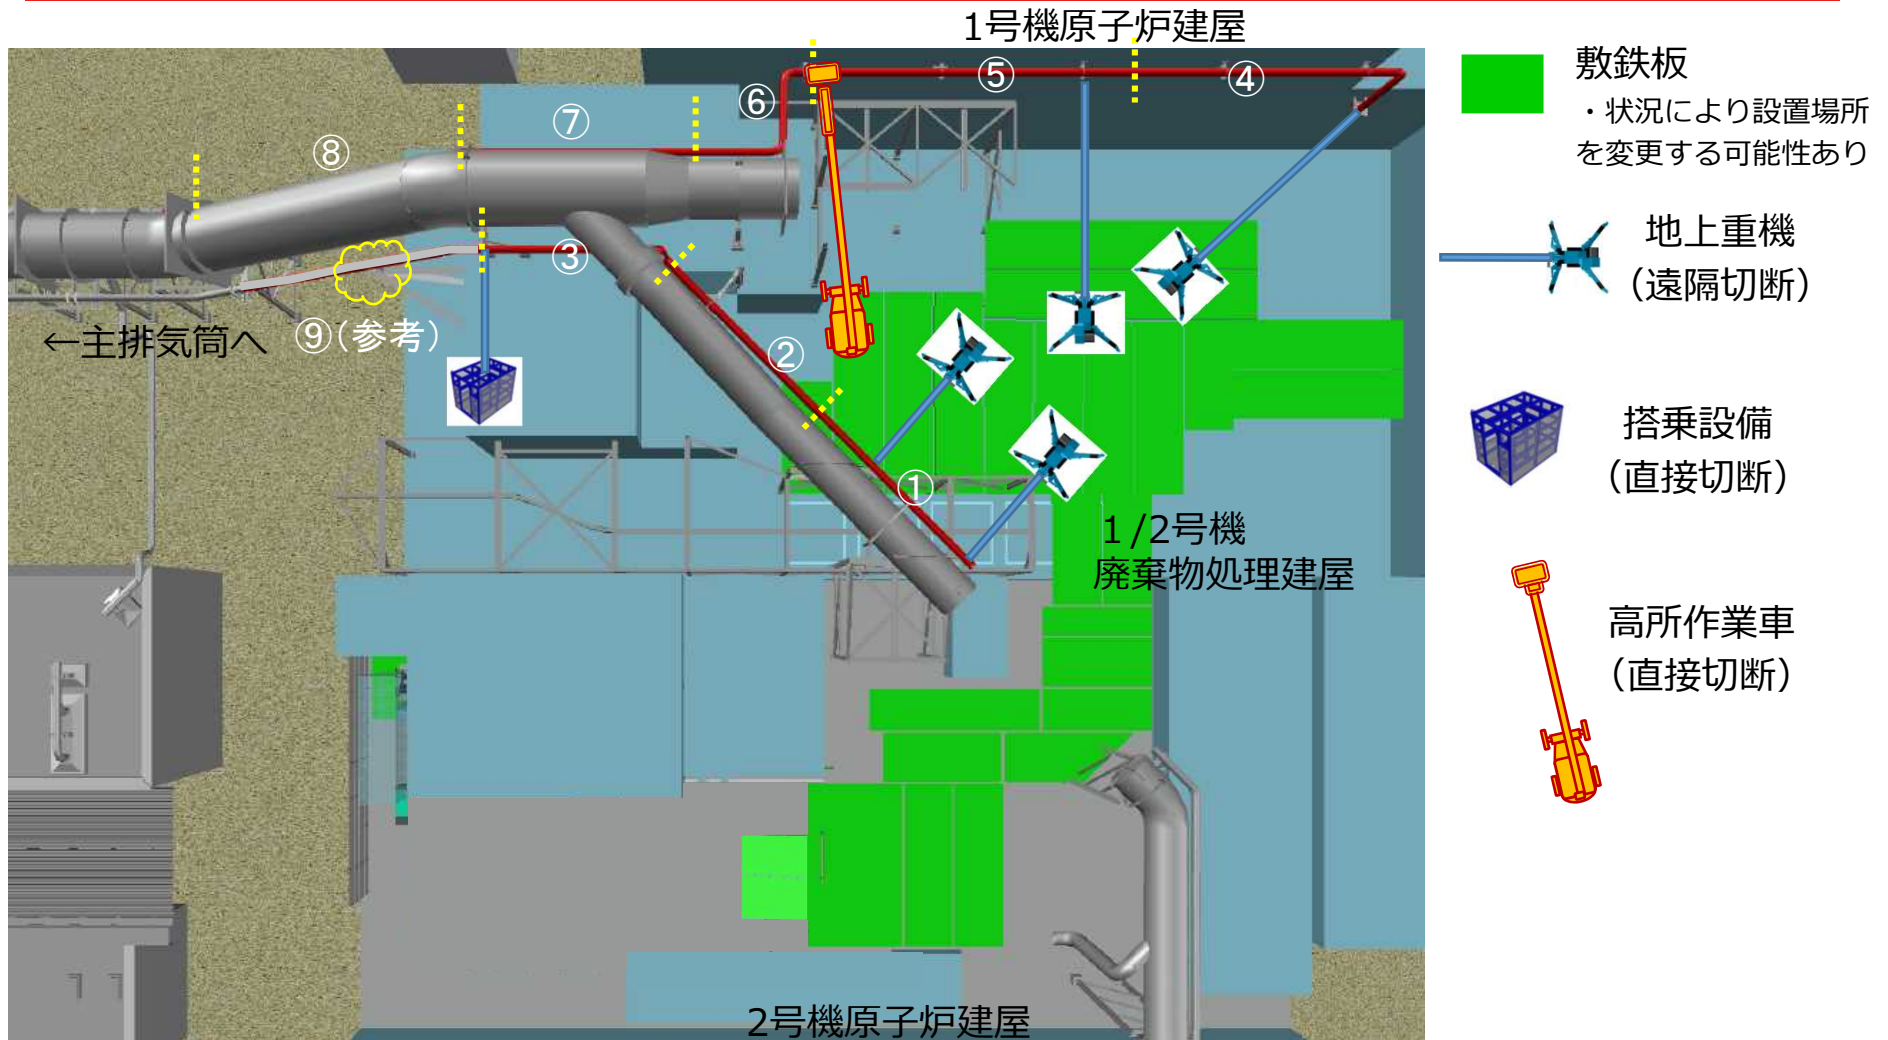
【補足】 吊天秤以外の使用範囲

- ⑨項（参考）の配管について、現場調査の3Dスキャン採取時に、雲マークの位置でサポート切断装置が廃棄物処理建屋建築物と干渉し切断が困難であることを確認した。建屋干渉物撤去には周辺ガレキの撤去が必要であるため、ガレキ撤去後に建屋干渉物の撤去及びSGTS配管の切断、撤去を行う予定。
- なお、⑨項は1号機大型カバー設置工事で干渉がないことを確認した。

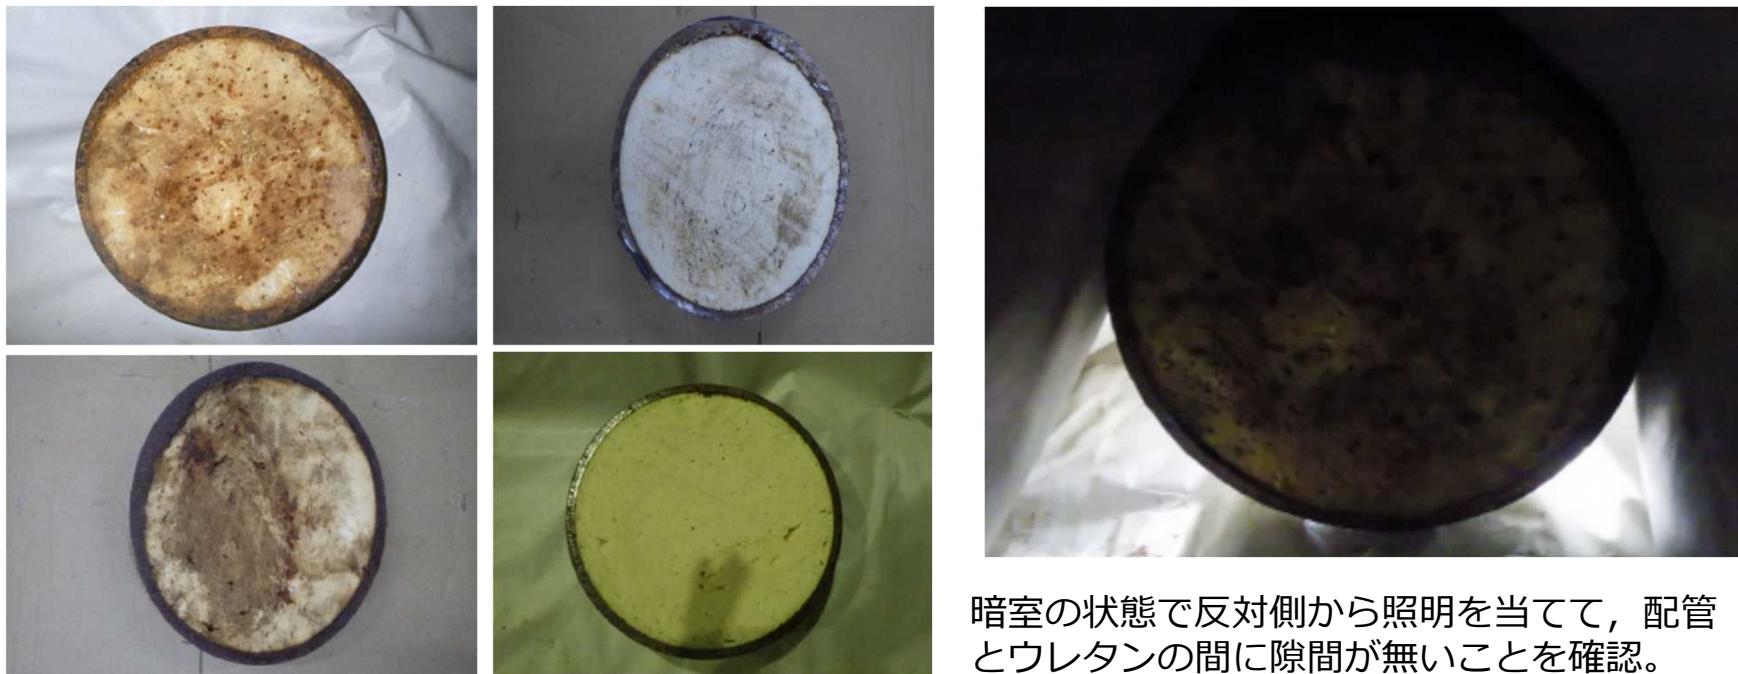
モックアップ場保管のサンプル品

- 切断予定の1/2号機SGTS配管について、2021年9月8日～9月26日にかけて切断準備として配管へ発泡ウレタンを注入し、2023年3月時点で注入から約1年6ヶ月経過している。
- SGTS配管内部のウレタンの状態確認を行うための配管サンプルとして、2021年7月の構外モックアップ時にウレタンを充填した配管を幅100～300mm程度に切断したものを屋外へ設置し、定期的に目視確認、及び照明を当て状態確認を実施。
- 配管サンプルについて、2023年3月時点でウレタン充填から約1年8ヶ月経過しているが、確認の結果、ウレタンの状態変化による隙間が発生していないことを確認。
- この結果から、現時点においてSGTS配管内部のウレタンに隙間は発生していないと推定する。
- 今後も配管サンプルにて、経過観察を継続し、ウレタンに劣化が見られた場合はSGTS配管へのウレタンの追加注入を検討する。尚、SGTS配管切断時は、従前のおり切断装置へのカバー設置、切断面への飛散防止剤の散布、局所排風機によるダスト吸引の多重対策を講じ、仮設ダストモニタの連続監視を行う。

暗室の状態では反対側から照明を当てて、配管とウレタンの間に隙間が無いことを確認。

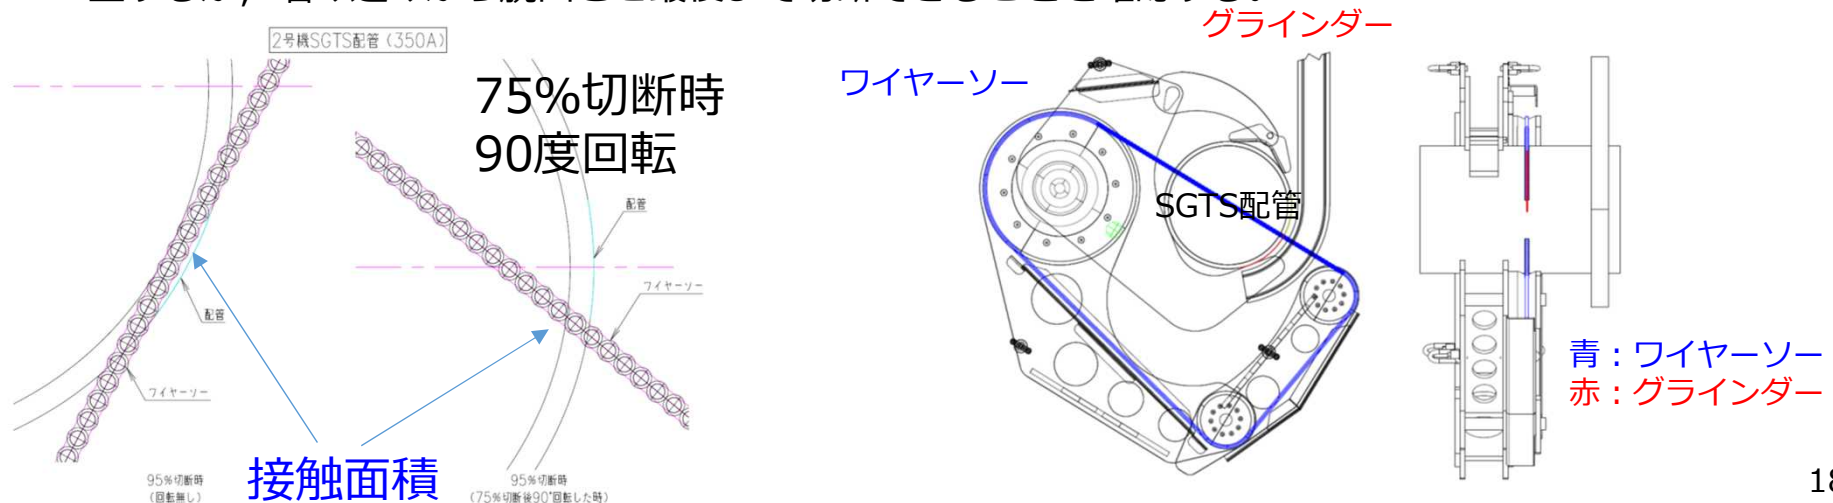
- 模擬配管の切断を行う際、切断面の両端をレバーブロックで上・下へ引っ張り、切断面へ圧縮応力を発生させ、ワイヤーソーの噛み込みが発生することを確認。

- 噛み込みが発生したのは、切断部の両端がサポートで固定された状態で90%切断以降。
- 配管の残存面積が少なくなることによって切断部の変形が急激に進み、切断面へ圧縮応力が発生した。

- 切断75%で切断装置の角度を90度変更し、切断面への接触面積を低下させ、噛み込みが発生しないことを確認する。
- 片側のサポートを切断し、片持ち状態にすることで、噛み込みが発生しないことを確認する。
- 90%切断でワイヤーソーを停止し、残り部分をグラインダーで切断。グラインダーの噛み込みが発生するが、噛み込みから脱出させ最後まで切断できることを確認する。

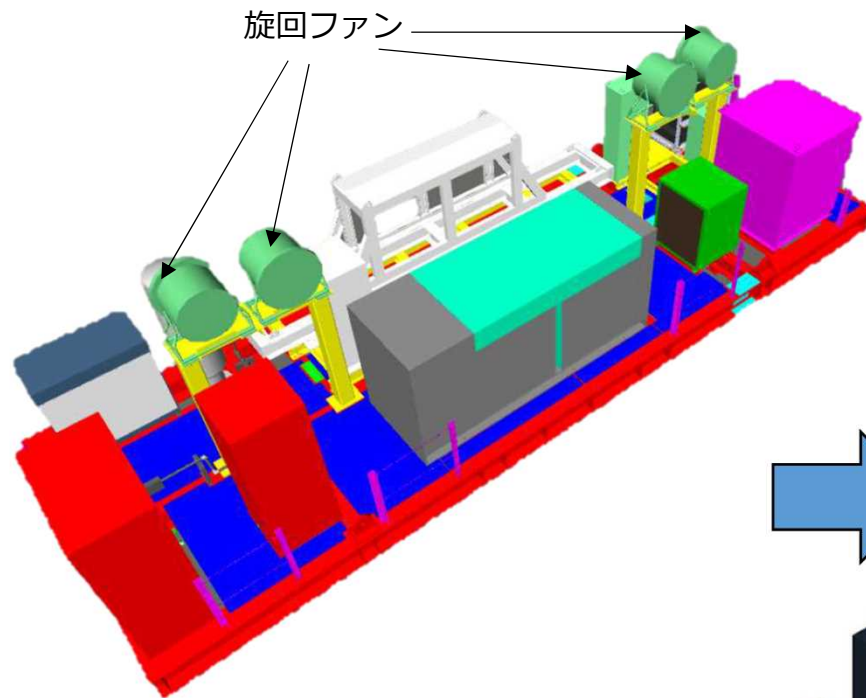
対策前（4台）

主な課題：吊天秤の姿勢制御が難しく、配管への寄り付きに時間が掛かってしまう
→対策：旋回用ファンを追加設置し、姿勢制御性が向上した。（4台→8台）

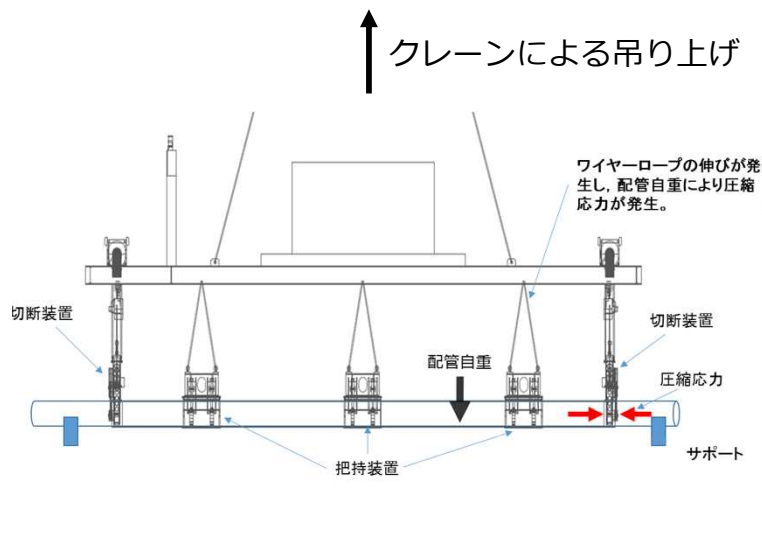
図：対策前のイメージ

推定原因

- ・切断が進むにつれ、切断面に配管自重による圧縮応力が発生し、ワイヤーソーの刃が噛み込んだ。
- ・クレーンによる吊り上げだけでは配管自重による圧縮応力の発生の低減効果が十分でなかったと推定。

- ①把持装置に電動ホイストを追加し、配管を水平に維持することで圧縮応力の発生を低減。
 - ②配管サポートを先行切断することで応力の発生を低減。
 - ③切断途中でワイヤーソーの角度を変更し、切断面の接触面積を低減させ摩擦抵抗を低減させる。
- ※③項は前回切断時から継続する対策

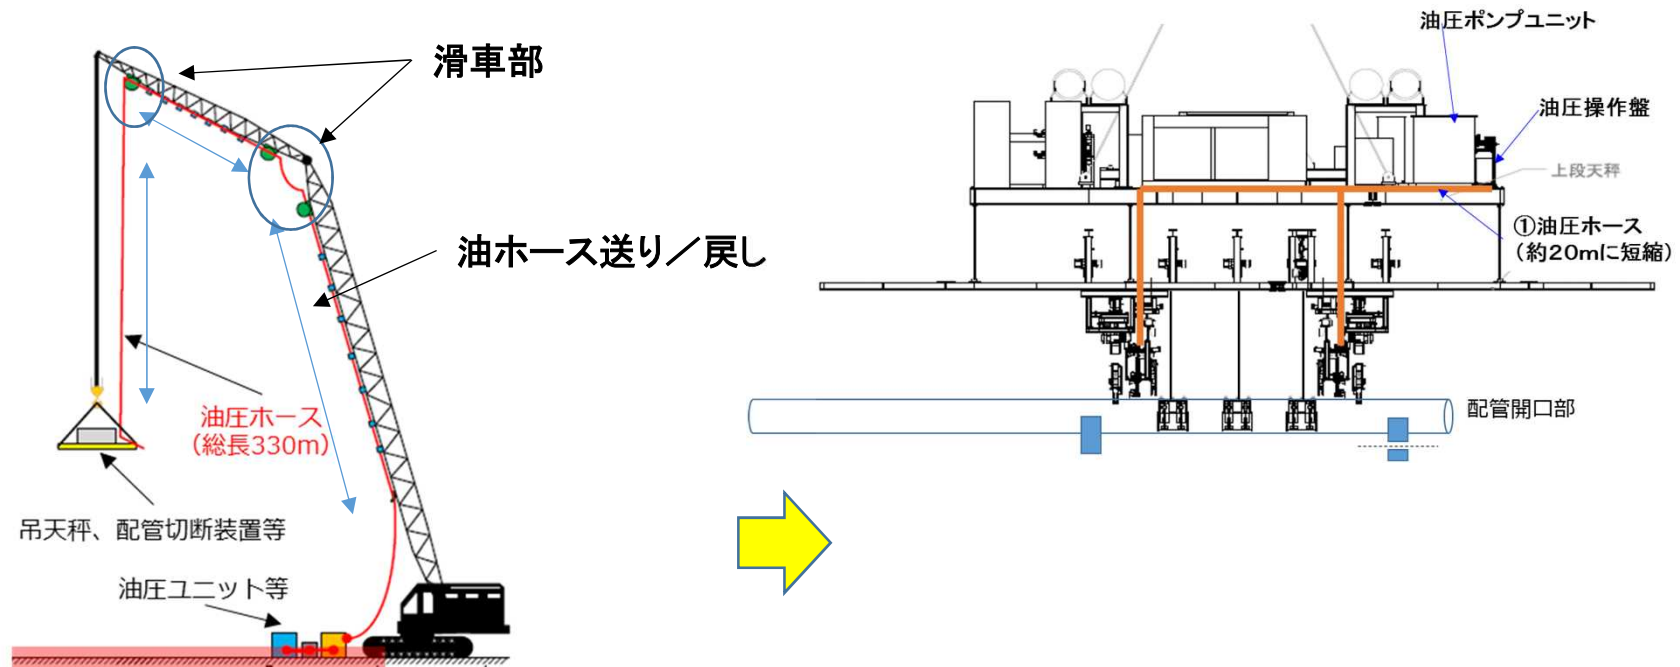
図：対策前のイメージ

- ①油圧ホースをクレーンブームに敷設しているため、ホースが長くなり（約330m）、ホースの自重により負荷がかかり、油圧ホースが損傷した。
- ②配管切断装置の吊り上げ下げに合わせ、油圧ホースの送り／戻しを行うため、ホースに負荷がかかり、油圧ホースが損傷した。

- ①油圧ユニットを天秤に載せることで油圧ホース長を従来の約330mから約20mに短縮し、油圧ホースの送り／戻しを削減する。
