志賀原子力発電所1号機 非常用ディーゼル発電機（B）過給機の 点検結果について（報告）

東京電力ホールディングス株式会社柏崎刈羽原子力発電所1号機で発生した非常用ディーゼル発電機（以下「D/G」という。）（B）過給機軸固着事象に関連し、2023年1月から同年3月にかけて志賀原子力発電所1号機D/G（B）過給機の点検を実施したことから、その点検結果について報告する。

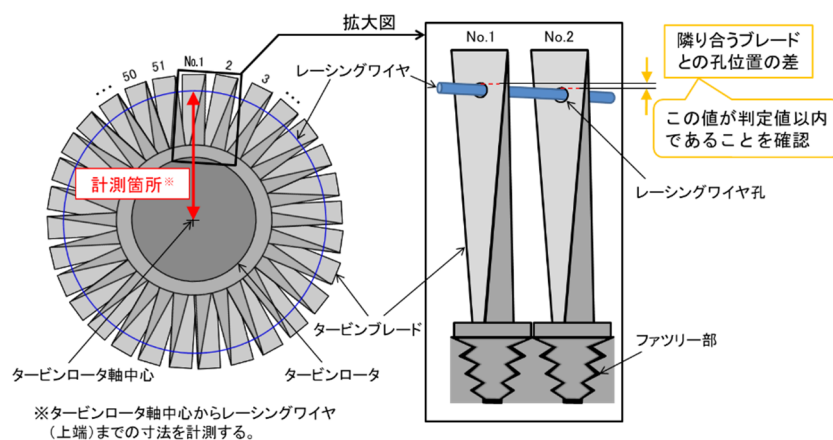
レーシングワイヤ孔計測位置概要図

本D/Gには発電機側及び反発電機側に過給機が設置されている。それぞれのタービンブレード(51枚)に対し、タービンロータ軸中心からレーシングワイヤ孔位置までの寸法を計測し、隣り合うブレードとの孔位置の差を計測する。

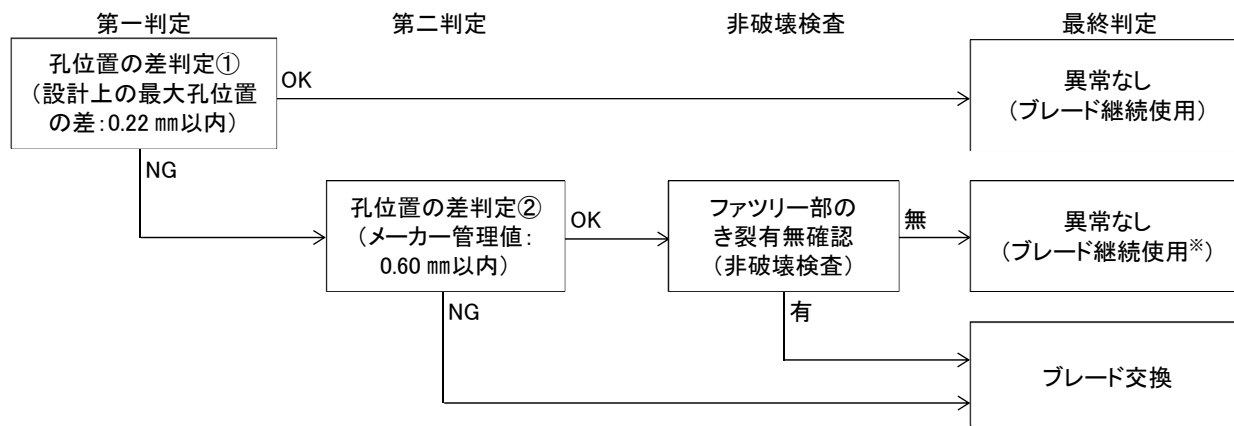
点検フロー

第一判定として計測した結果が設計上の最大孔位置の差 (0.22 mm) 以内であることを確認する。第一判定の判定値を超えていた場合は、第二判定としてメーカー管理値 (0.60mm) 以内であり、かつ非破壊検査にてファツリー部にき裂が認められないことを確認する。

※今後の分解点検に合わせ、ファツリー部の非破壊検査を継続的に実施する。

第二判定の判定値を超えていた場合、又は非破壊検査 (超音波探傷試験) でき裂が認められた場合には、タービンブレードの交換を行う。

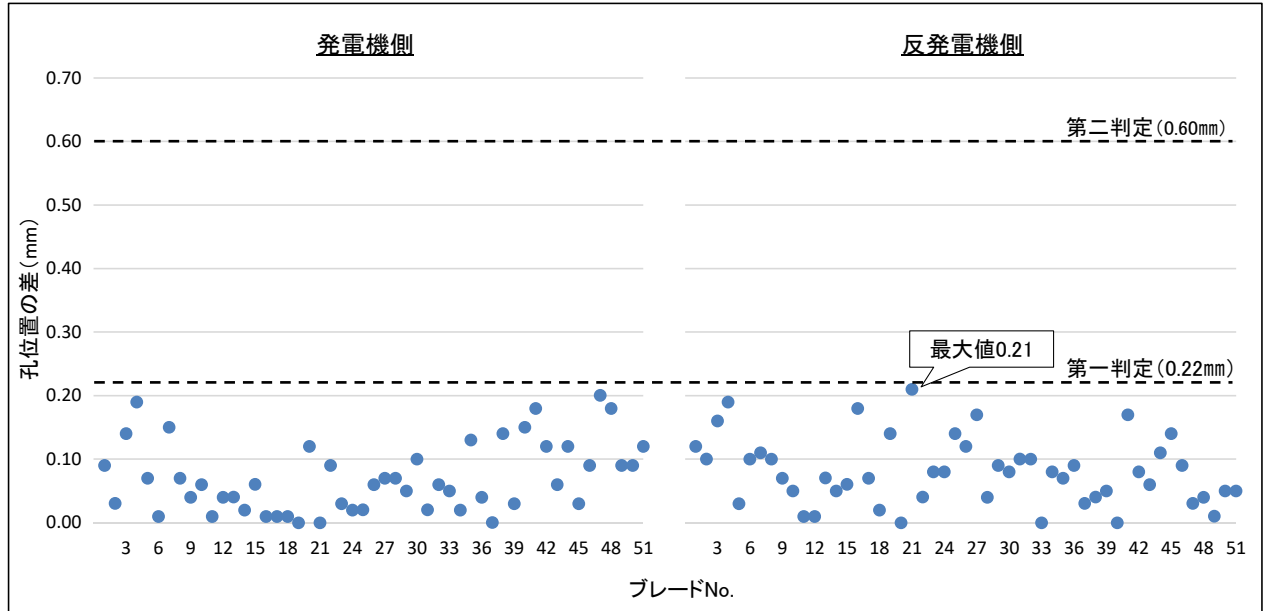
レーシングワイヤ孔位置計測結果

発電機側過給機の全 51 箇所及び反発電機側過給機の全 51 箇所について、隣り合うタービンブレードとの孔位置の差は最大 0.21mm であり、全て第一判定である設計上の最大孔位置の差 (0.22 mm) 以内であったことから、継続使用可能と判断した。

なお、点検終了後、D/G 試運転を行い、過給機を含め D/G 全体に異常のないことを確認している。
