再処理工場査察機器設置場所における全消灯の事象の発生に係る
原因調査および再発防止対策について
(報告)

再処理工場査察機器設置場所における全消灯の事象の発生に係る
原因調査および再発防止対策について

2023年3月22日

日本原燃株式会社

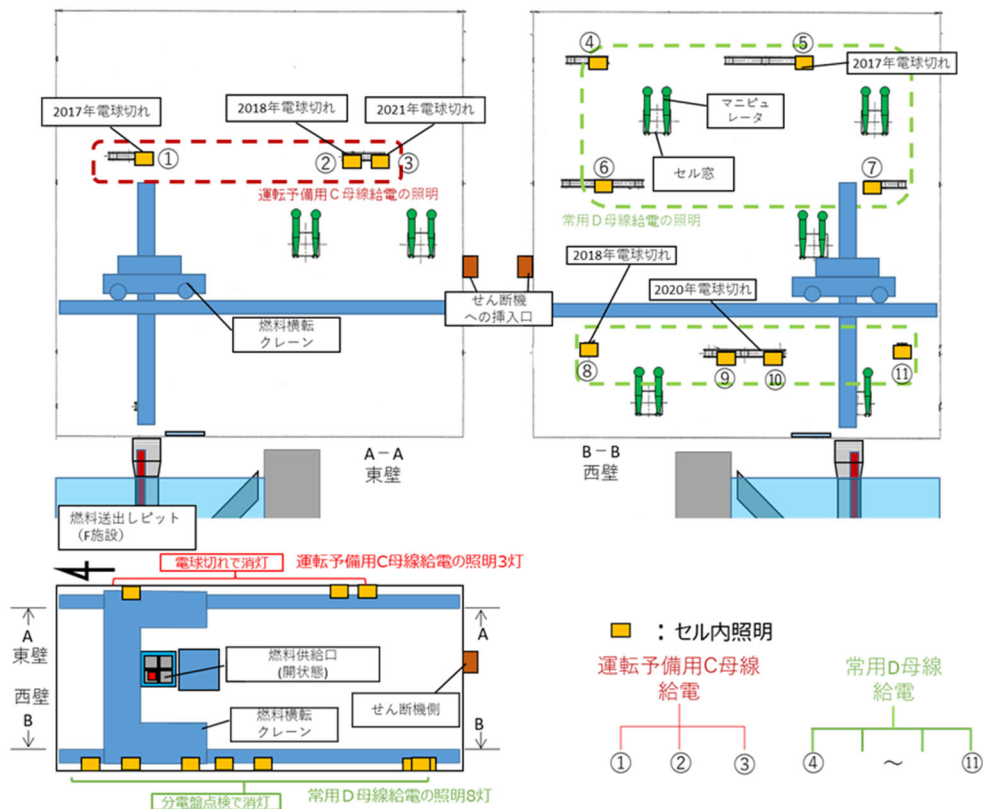
図 1 燃料供給 A セルのセル内照明の配置

前処理建屋の照明用分電盤の点検において、外部電源の喪失時に運転予備用ディーゼル発電機から給電可能な運転予備用母線（以下、「運転予備用C母線」という。）からの給電が維持されていることを確認のうえ、外部電源のみで直接給電している常用母線（以下、「常用D母線」という。）から給電している照明用分電盤の隔離処置として遮断器を「切」としたため、照明用分電盤を通して給電されている燃料供給Aセル内の照明が消灯した。約2時間後、隔離処置していた照明用分電盤の遮断器を「入」とし、照明が復旧した。この間、運転予備用C母線給電は維持していたが、本来点灯しているはずの運転予備用C母線給電の照明3灯が全て電球切れしていたことにより、当該セル内の照明が全て消灯状態となっていたことを確認した。

これを受け、2016 年 3 月に IAEA/原子力規制庁/核物質管理センターとの協議の結果、燃料供給セルの照明 11 灯のうちの 3 灯を外部電源のみで直接給電している常用 D 母線から外部電源喪失時においても運転予備用ディーゼル発電機から給電可能な運転予備用 C 母線に変更することとした（図 1 参照）。なお、2015 年 9 月に IAEA/核物質管理センター立会のもとセル内照明の確認試験を実施し、燃料供給セルの東壁側の 1 灯が点灯していれば査察カメラで視認できる照度として問題ないことを確認している。

- ・前処理機械課は、運転予備用C母線給電で電球切れしていた燃料供給Aセルの3灯の照明交換について全て完了した(2023年2月23日完了)。
- ・前処理機械課は、セル内照明設備の電球の予備品の確保のため、燃料供給Aセルおよび燃料供給Bセル照明器具を代替品に交換する(2023年度中)。2023年度は燃料供給Aセルおよび燃料供給Bセル照明器具の運転予備用C母線の各3灯を優先して更新する。
- ・査察監視エリアに設置されている照明のうち、電球切れしている照明については、全て不適合登録されていることを確認した(2023年2月22日)。

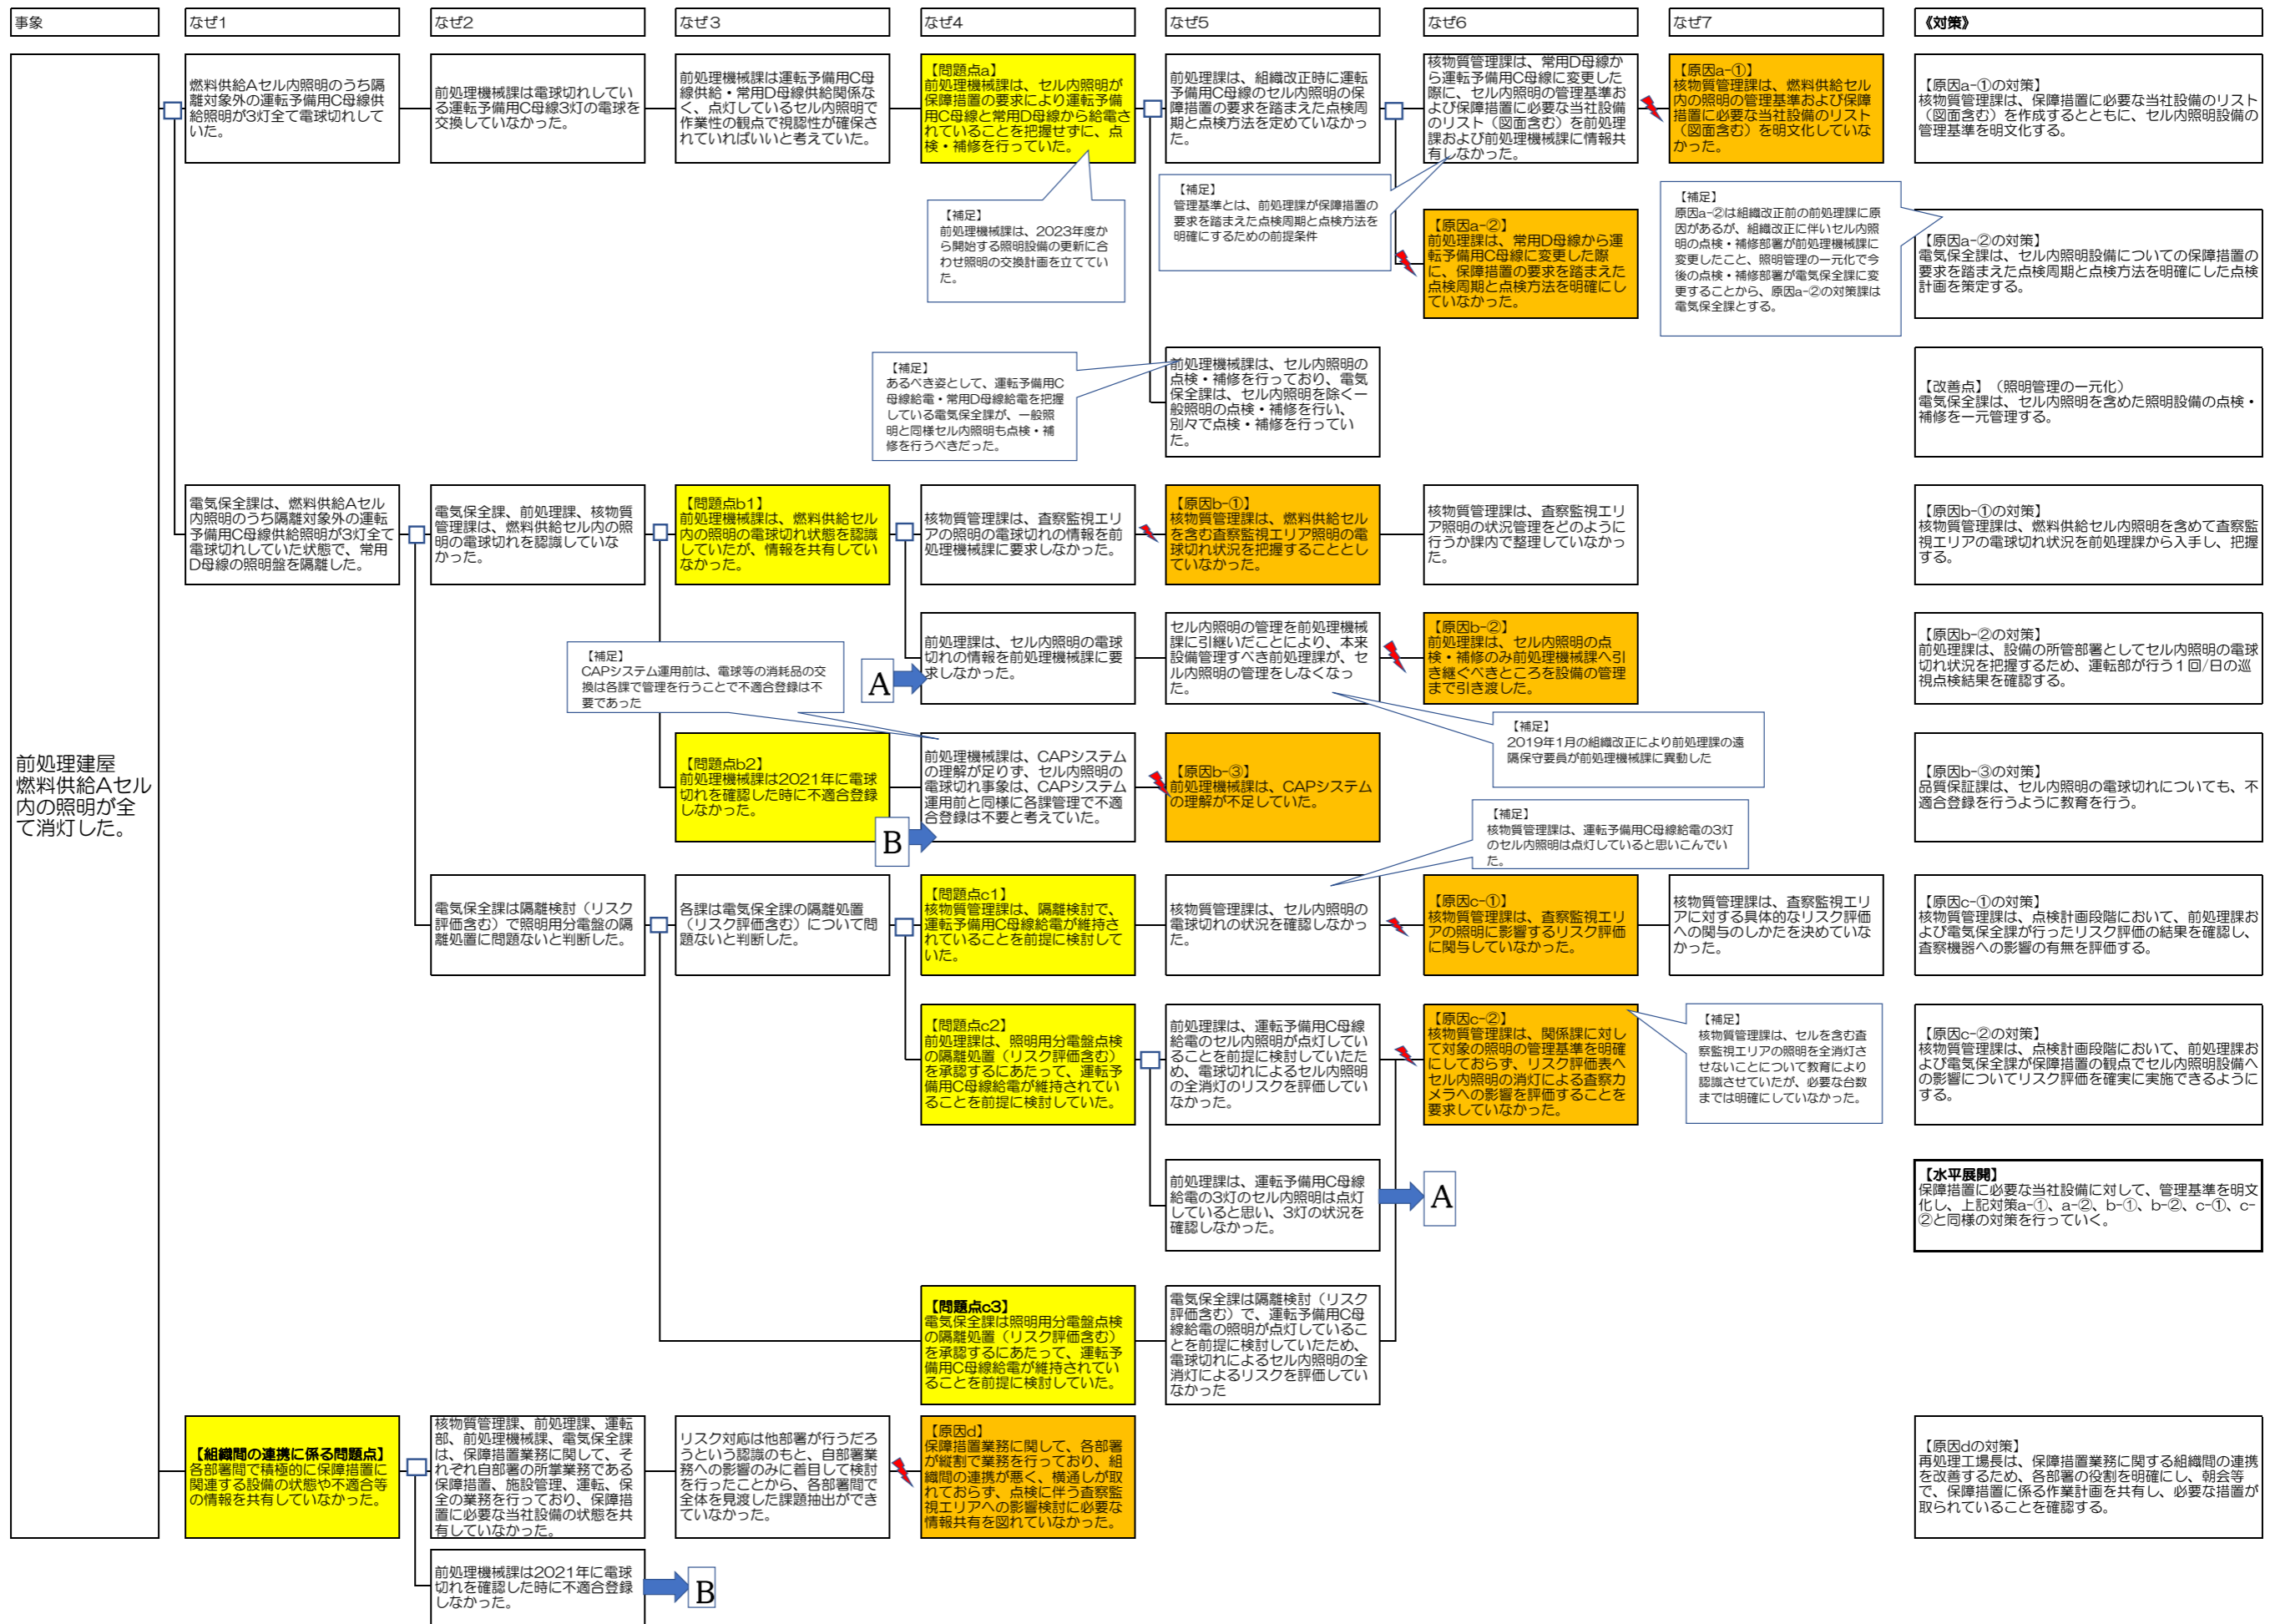
要因分析図

8.1 の調査から、主たる原因として保障措置に必要な当社設備に対する保障措置上の要求の理解不足による管理の甘さが招いた保障措置上の点検・補修に係る問題および CAP システムの理解不足が招いた組織間の連携に係る問題が挙げられる。主たる原因は以下のとおり。
