# ALPS処理水希釈放出設備 B群循環攪拌運転時のA群タンクの水位低下について

2023年4月5日

東京電力ホールディングス株式会社

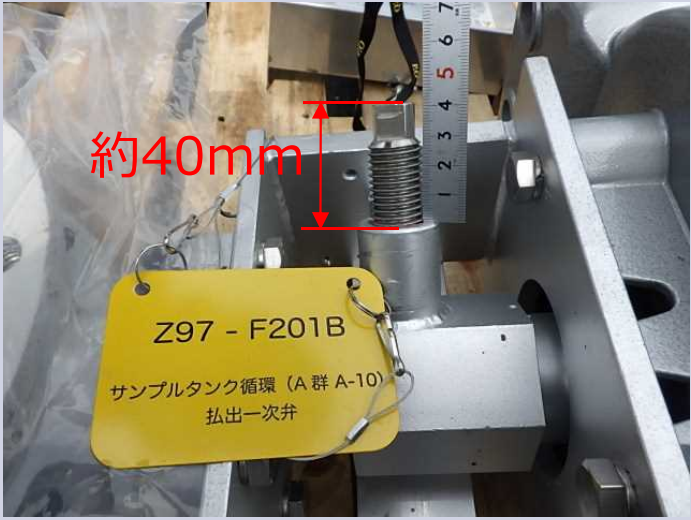
カップリングボルト挿入代	弁体・シートリング当たり状況	駆動部CP状況
分解時

<p>約40mm</p> <p>Z97 - F201B サンプルタンク循環 (A群 A-10) 払出一次弁</p>

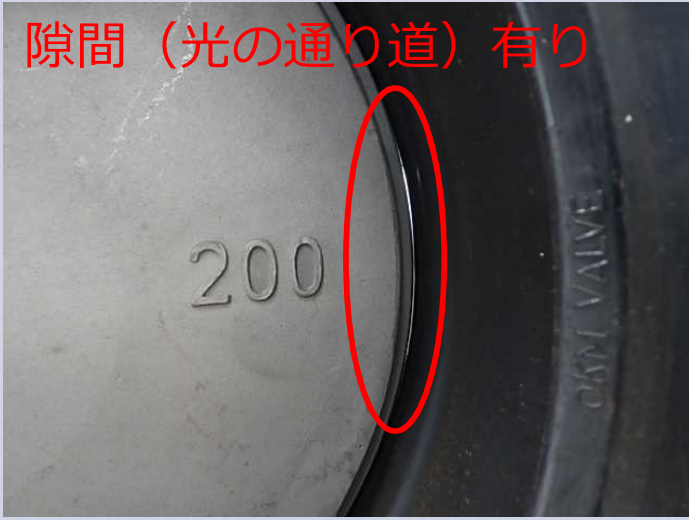
<p>隙間 (光の通り道) 有り</p>

- ボルト調整により全閉位置になったことから要因①「弁体“閉”位置のズレ」の可能性はなく、  
要因②「弁体にガタつきが発生」の可能性あり

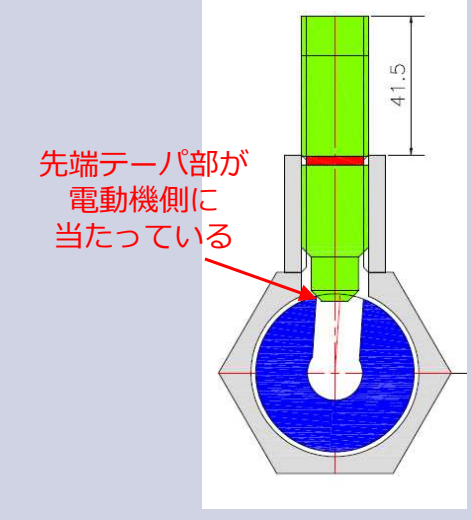
<p>先端テーパ部が 電動機側に 当たっている</p> <p>41.5</p>
ボルト調整後

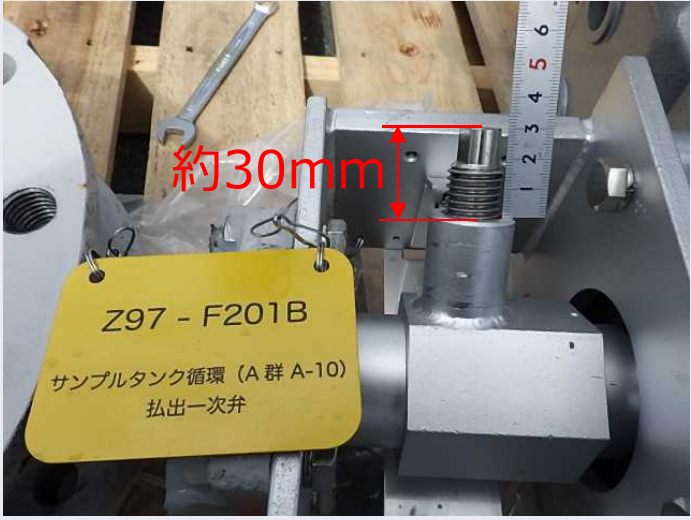
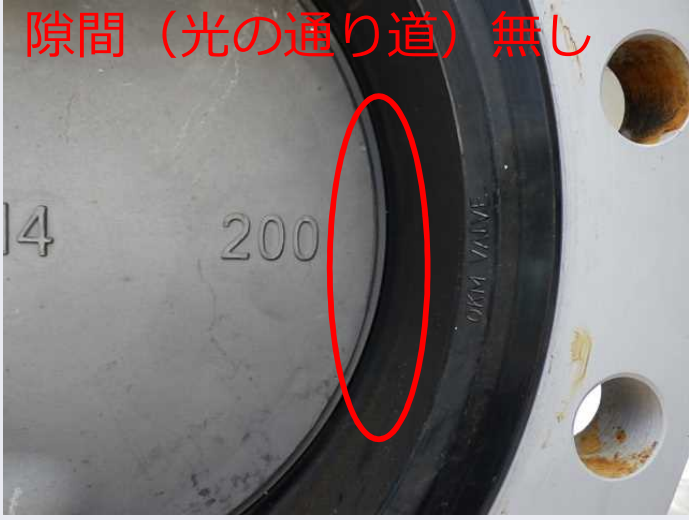
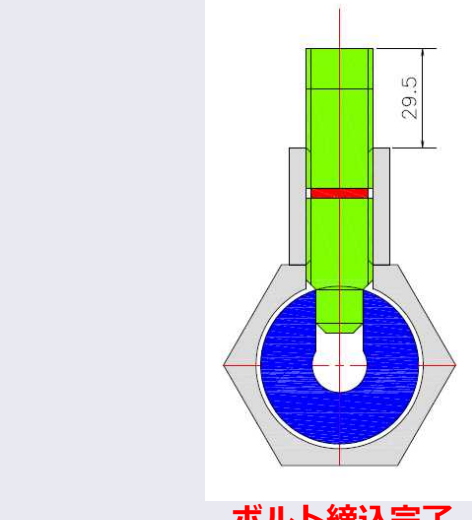
<p>約30mm</p> <p>Z97 - F201B サンプルタンク循環 (A群 A-10) 払出一次弁</p>

<p>隙間 (光の通り道) 無し</p>

<p>ボルト締め完了</p> <p>29.5</p>

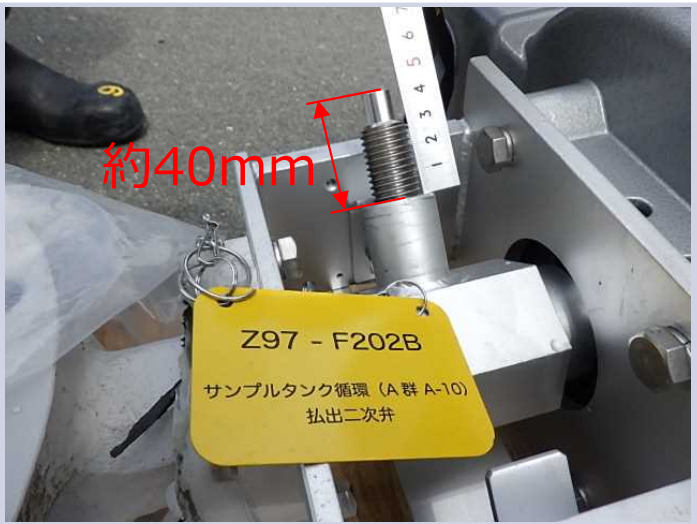
<p>約40mm</p> <p>Z97 - F202B サンプルタンク循環 (A群 A-10) 払出二次弁</p>

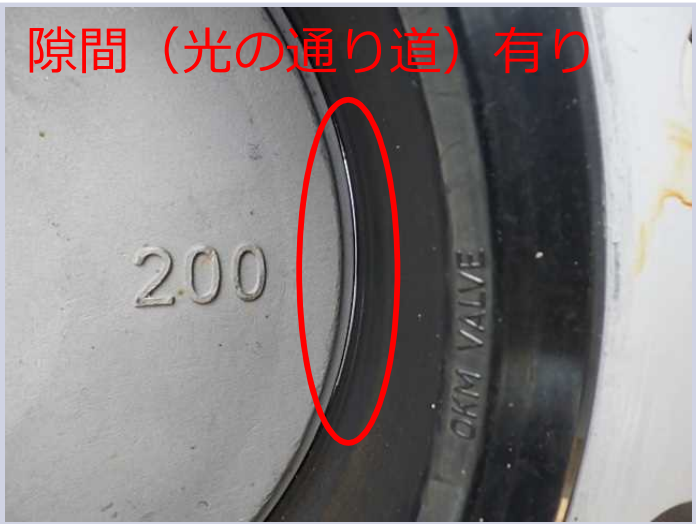
<p>隙間 (光の通り道) 有り</p>

- ボルト調整により全閉位置になったことから要因①「弁体“閉”位置のズレ」の可能性はなく、  
要因②「弁体にガタつきが発生」の可能性あり

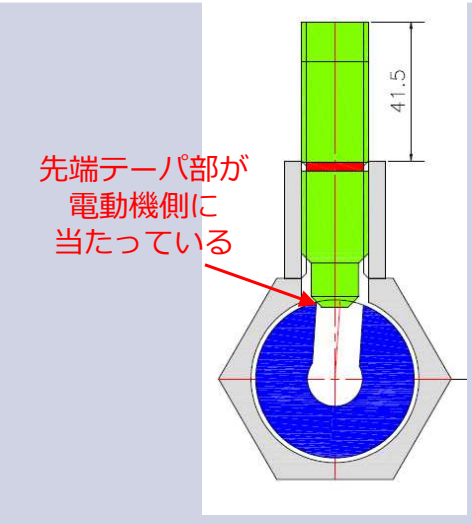
<p>先端テーパ部が 電動機側に 当たっている</p> <p>41.5</p>
ボルト調整後

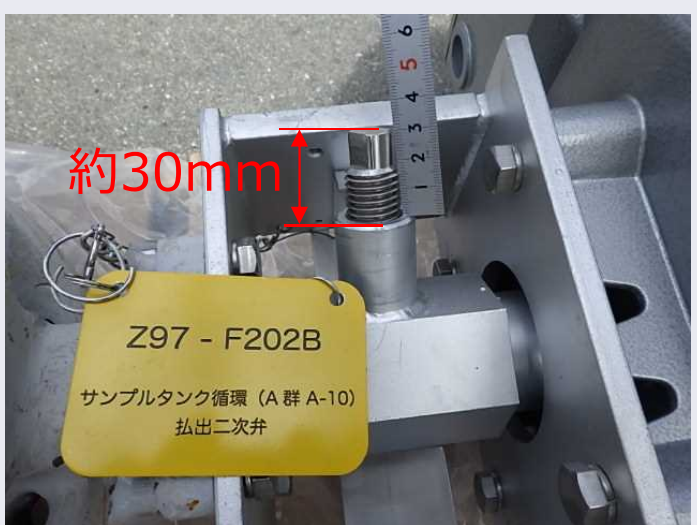
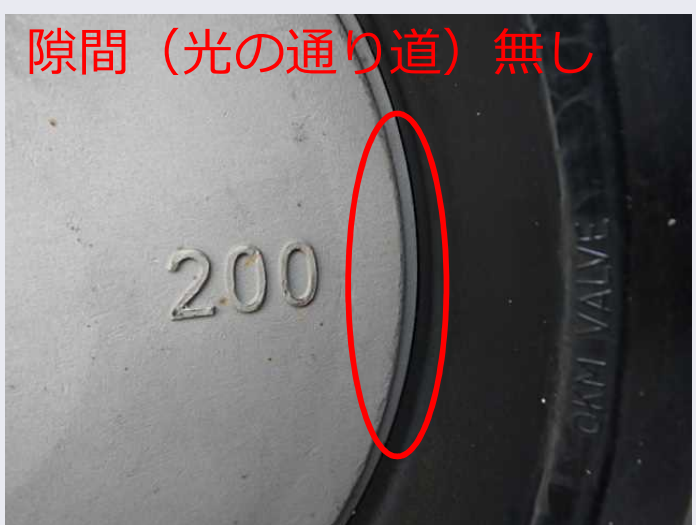
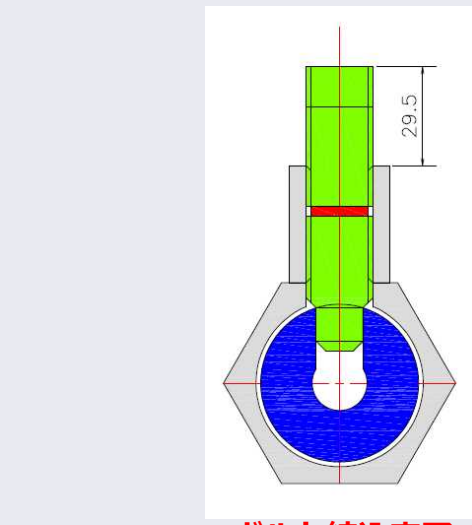
<p>約30mm</p> <p>Z97 - F202B サンプルタンク循環 (A群 A-10) 払出二次弁</p>

<p>隙間 (光の通り道) 無し</p>

<p>ボルト締め完了</p> <p>29.5</p>

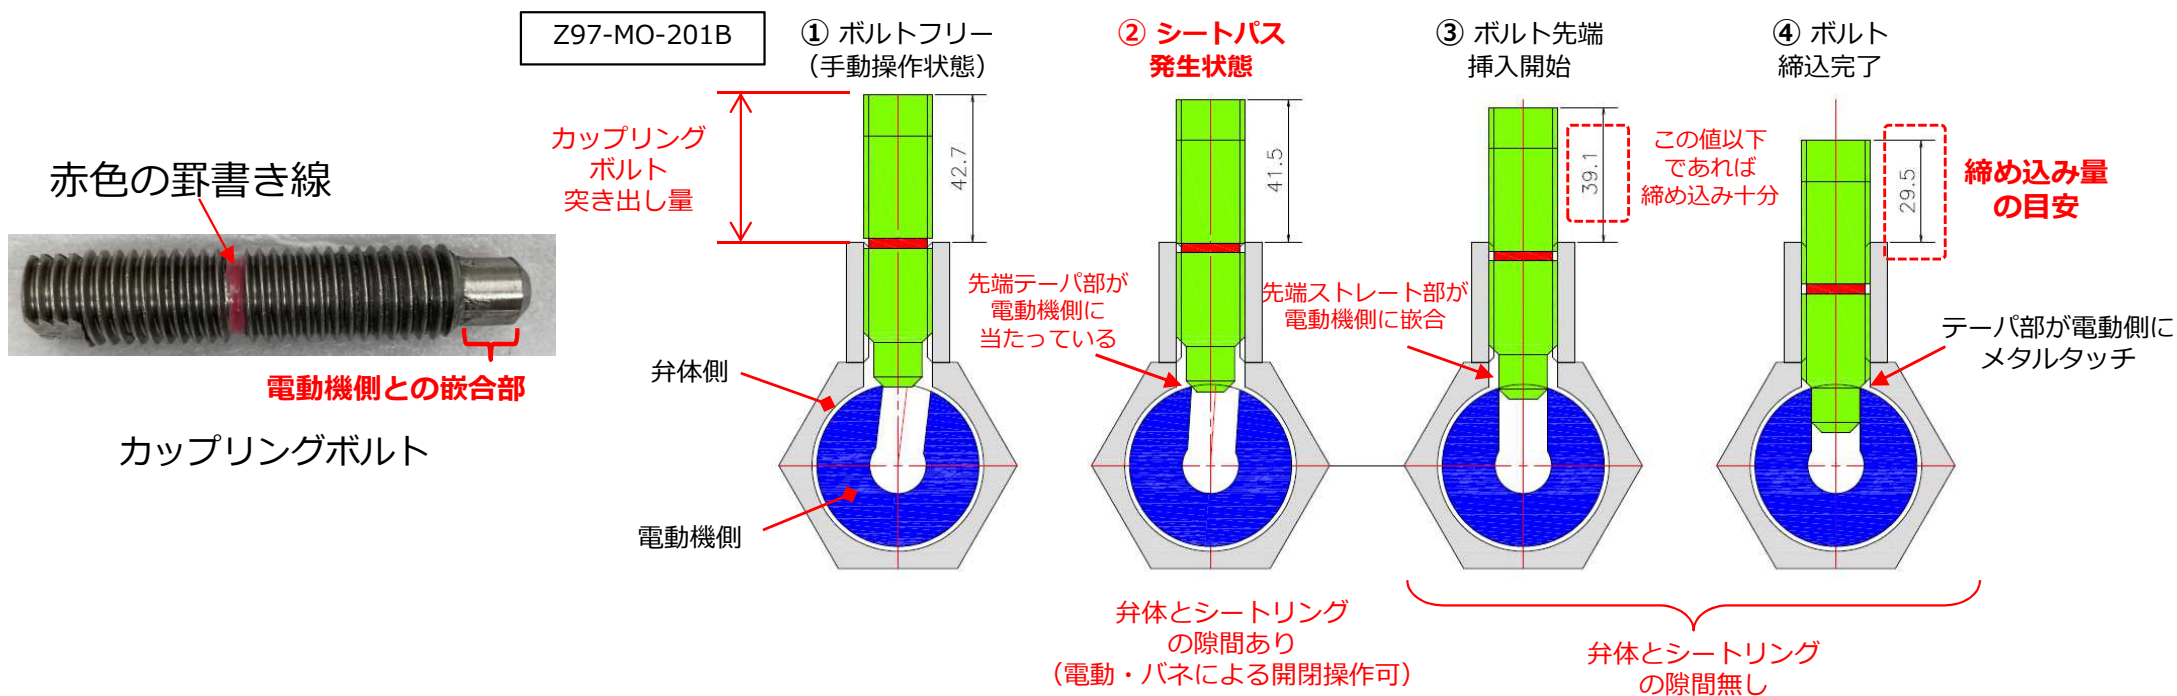
- カップリングボルト締め込み量と、弁体の状態（遠隔操作による動作可否含む）を確認
  - 下図②の状態でも電動・バネによる開閉操作が可能であることを確認（但し、弁体とシートリングの隙間あり）
  - 下図③（ボルト先端ストレート部がわずかでも電動機側に嵌合した状態）であると弁体とシートリングに隙間は確認されなかった

【シートパスの推定原因】 カップリングボルトの締め込みが十分でないと電動機側と弁体側の駆動軸に遊びが生じ、弁体に十分な面圧が確保できずシートパスが発生。

- 分解点検結果から、200A弁についてはボルト突き出し量が39mm（余裕を見て35mm）以下であれば、弁体とシートリングに隙間が発生せずシート機能は健全と判断
  - 他200A弁のボルト突き出し量は全て35mm以下であることを確認済み

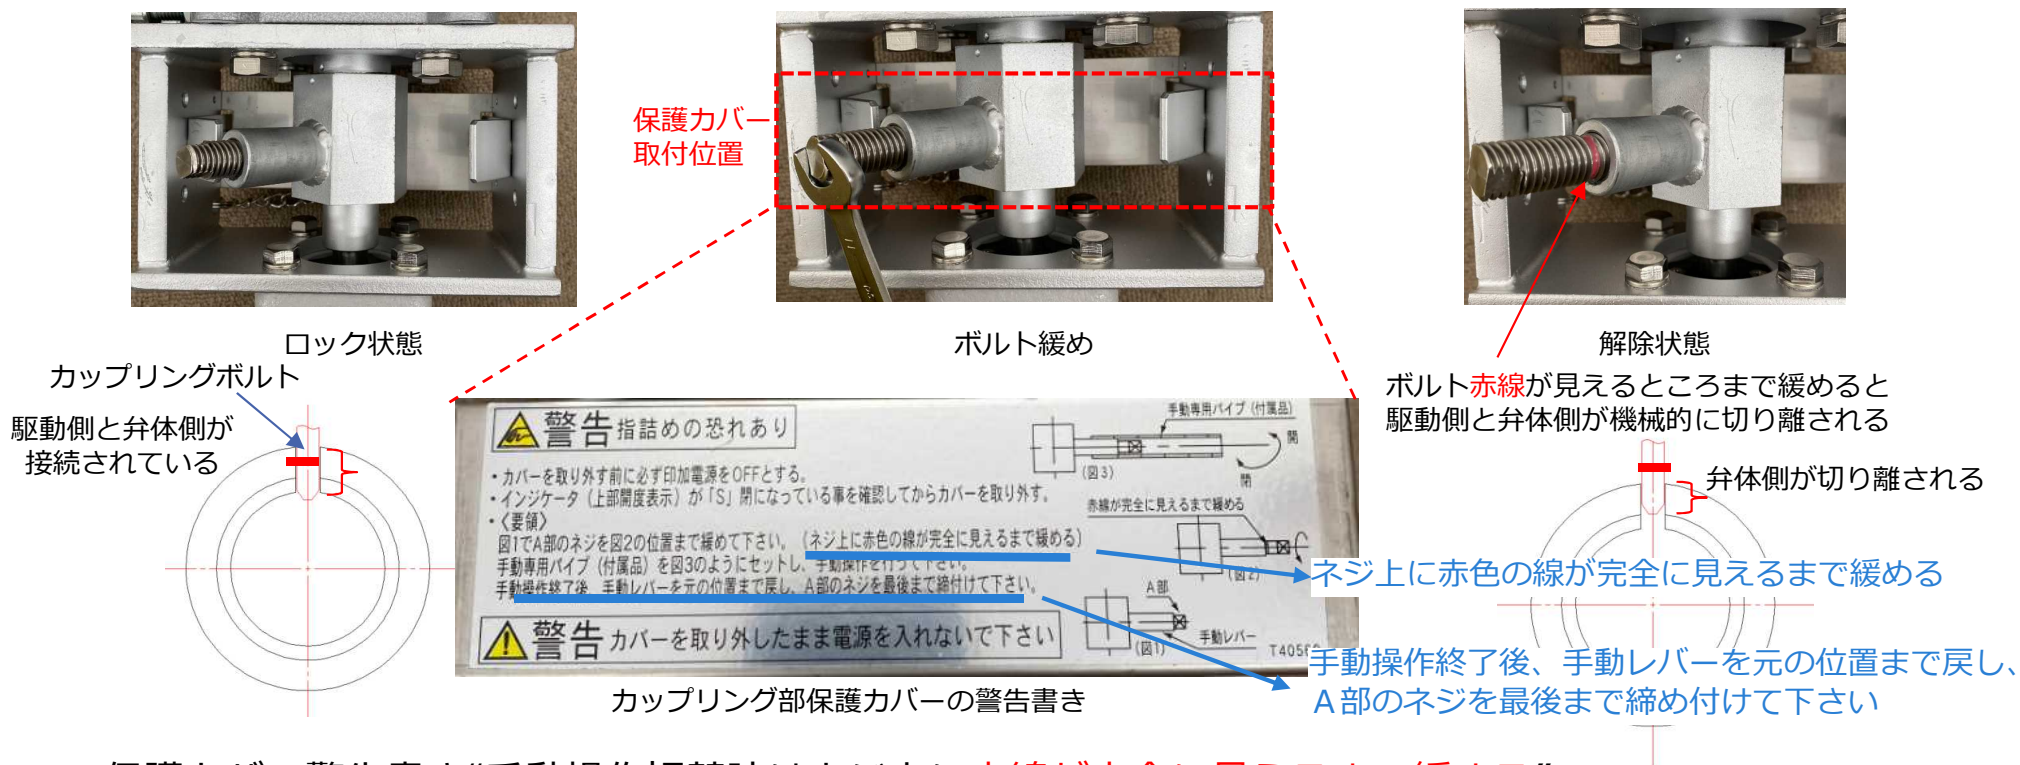
- 保護カバー警告書き“手動操作切替時はネジ上に赤線が完全に見えるまで緩める”  
⇒電動機側と弁体側の結合が外れることを意味した警告書き
- これに対し、カップリングボルトの締め付けを行った作業員は、警告書きとは逆の当該の赤線が見えなくなるところまで締め込めば電動機側と弁体側の結合は十分であると勘違い
