前回の定期事業者検査において提出した
施設管理目標および施設管理実施計画の
評価の結果を記載した書類

2022 年度 濃縮事業部 施設管理目標評価
(改正 1)

(K51605-22-D-0052 (2023/2/17 承認))

**2022年度 濃縮事業部
施設管理目標評価(改正1)**

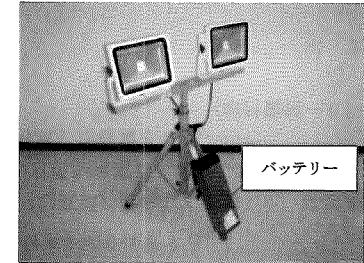
発煙したバッテリーと同型のバッテリー
を使用する投光器の外観

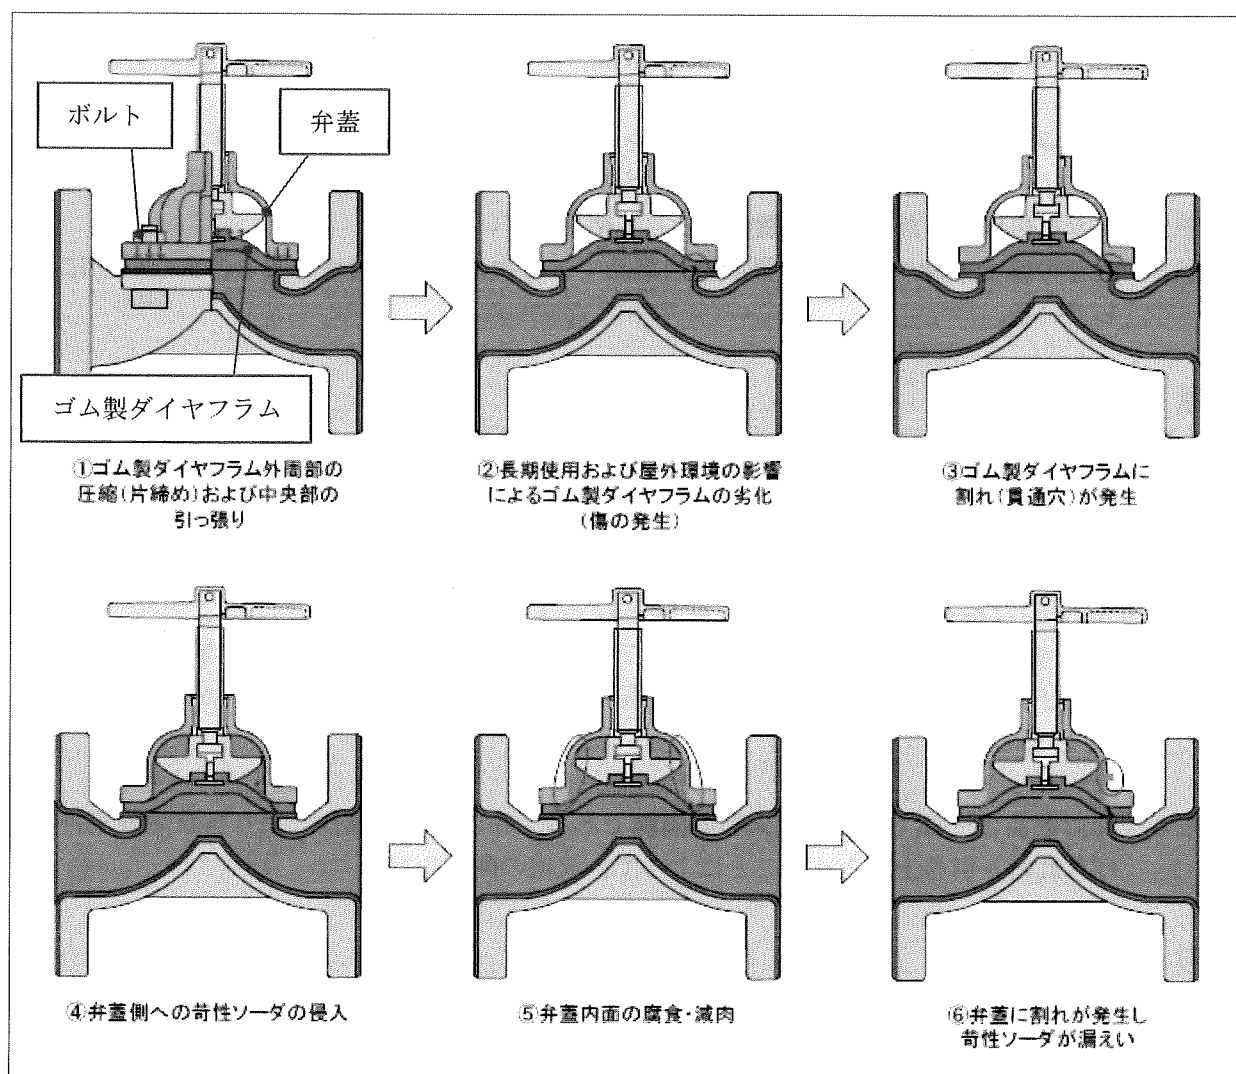
漏えいまでの推定メカニズム図 (弁の断面図)

長期使用および屋外環境の影響により、ゴム製ダイヤフラムの劣化が進行し、上述のとおり局所的な締め付けや引っ張り状態となっていることも一因となることで、貫通穴が発生し、弁内に苛性ソーダが侵入することで、苛性ソーダと弁蓋が化学反応を起こし、徐々に弁蓋内面を腐食させ、最終的に弁蓋に割れが発生し、苛性ソーダが漏えいしたものと推定しました。

- ・エタノールアミン含有排水生物処理装置については、令和4年1月7日より運用を停止しており、今後も使用予定がないことから、当該弁を取り外し、閉止板を取り付けるとともに、系統内の苛性ソーダの抜き取りを実施しました。
- ・本事象は、早期の系統隔離が困難な状況であったことを踏まえ、エタノールアミン含有排水生物処理装置以外の苛性ソーダを内包する系統のダイヤフラム弁のうち、点検計画がなく、系統構成上、早期の系統隔離が困難なダイヤフラム弁について、定期的にダイヤフラムの取り替えを伴う分解点検を計画することとします。
