# 福島第一原子力発電所1号機原子炉格納容器内部調査 ROV-A2調査実施状況について

< 参 考 資 料 >  
2023年4月4日  
東京電力ホールディングス株式会社  
福島第一廃炉推進カンパニー

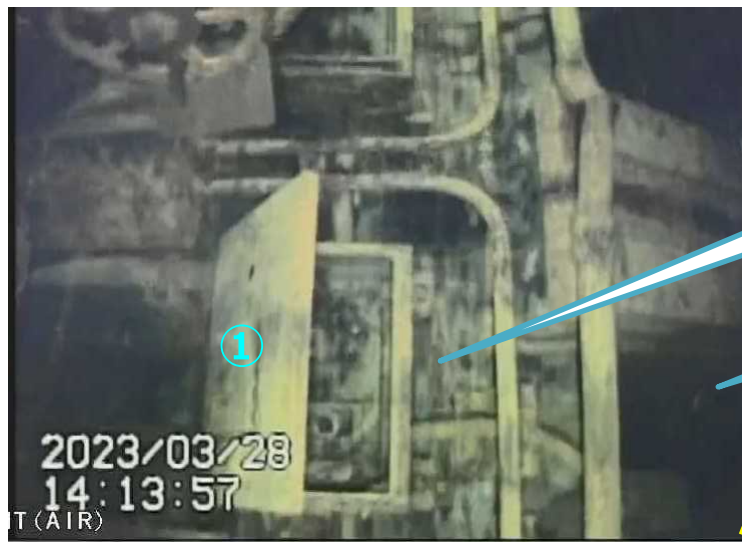
写真1.ペDESTAL開口部左上側壁面部

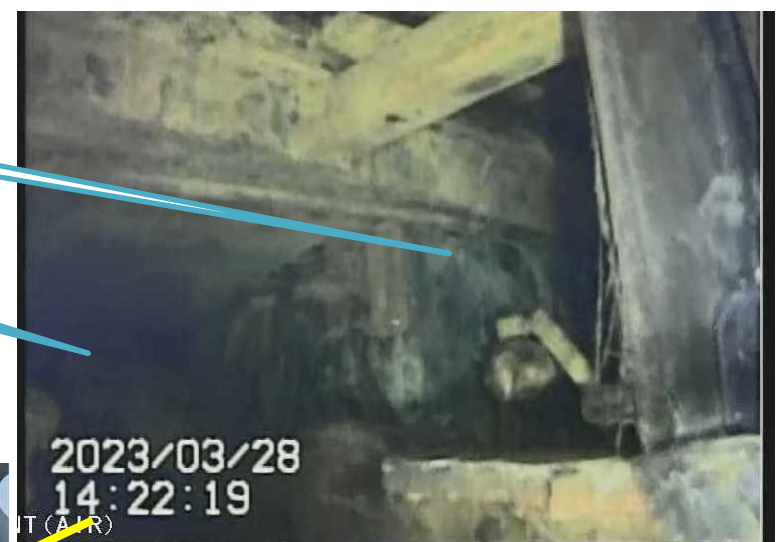
写真3.ペDESTAL開口部右上側壁面部

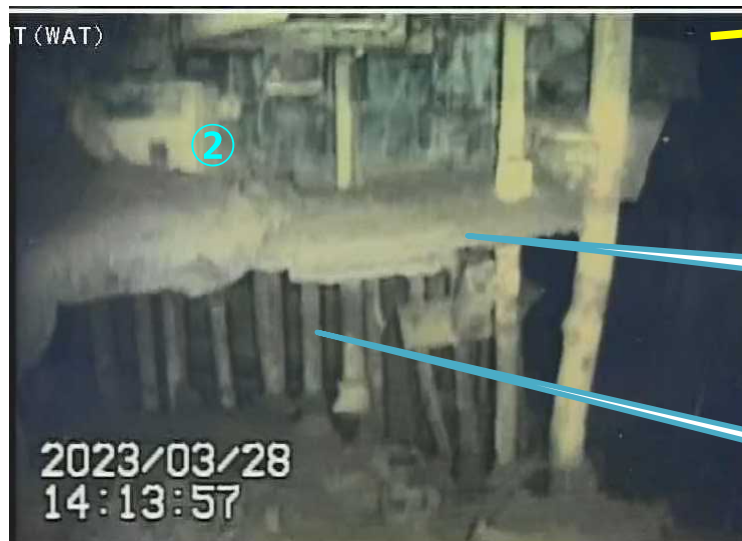
写真2.ペDESTAL開口部左下側壁面部

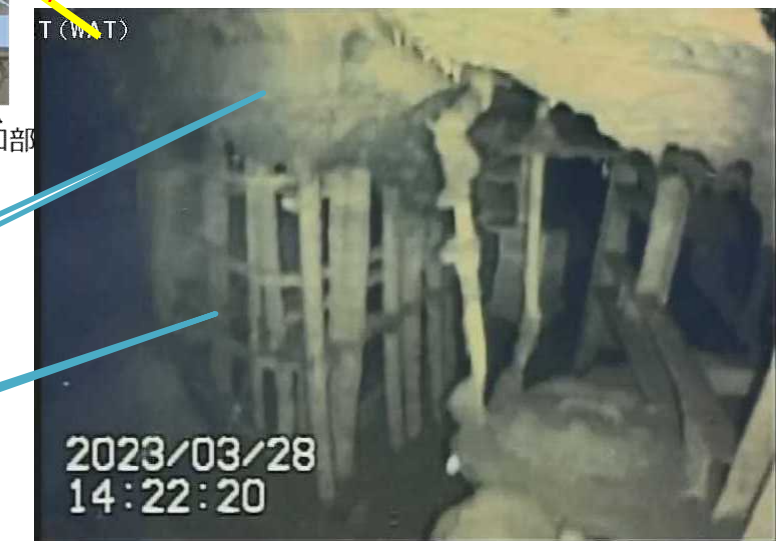
写真4.ペDESTAL開口部右下側壁面部

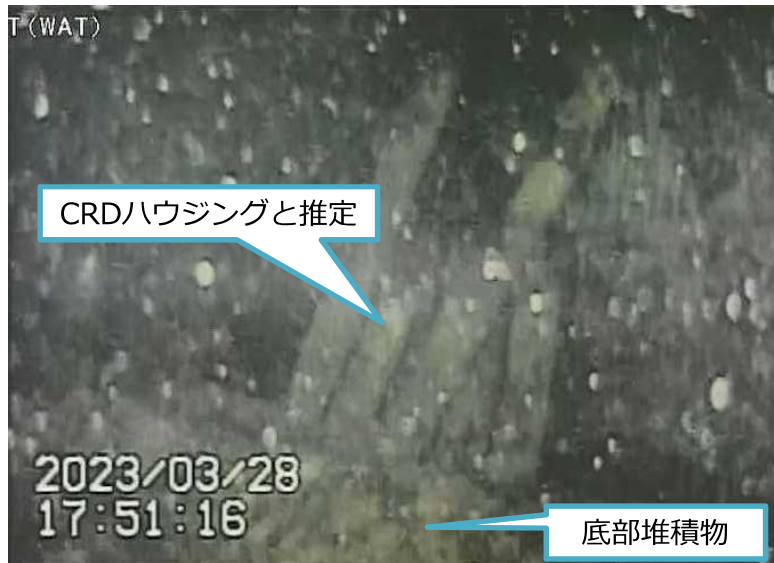
写真1. CRDハウジングと思われる構造物

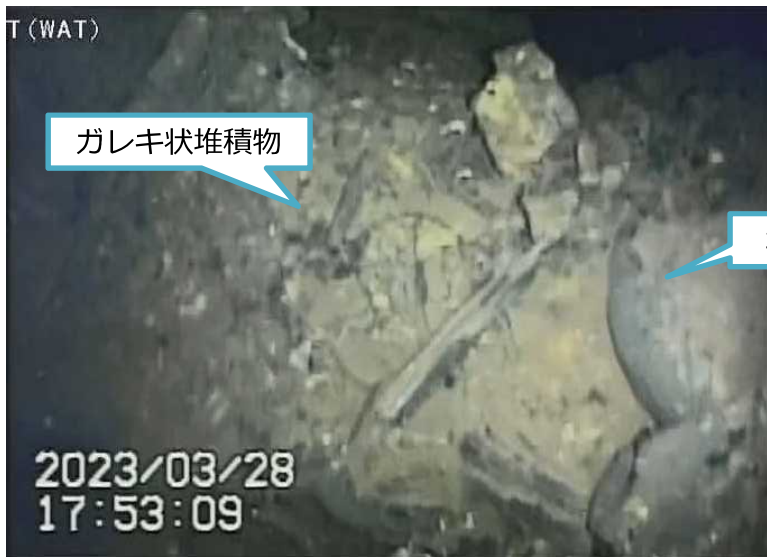
写真2.ペDESTAL内開口付近堆積物

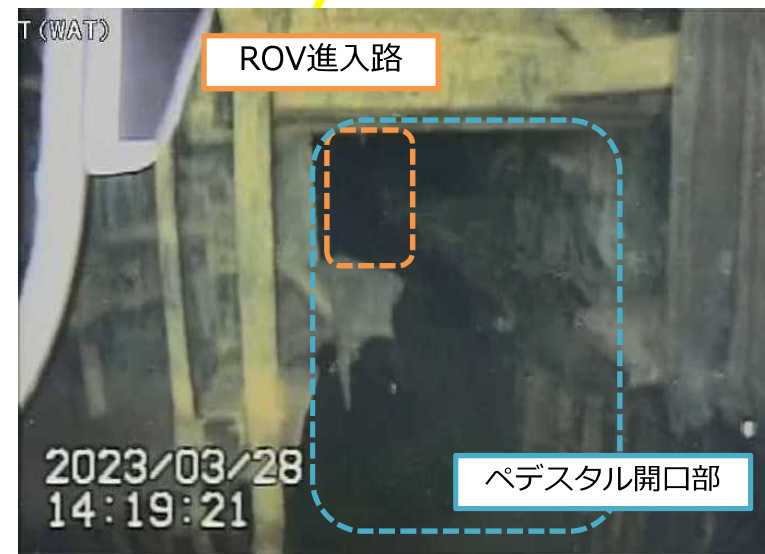
写真3.ペDESTAL開口部

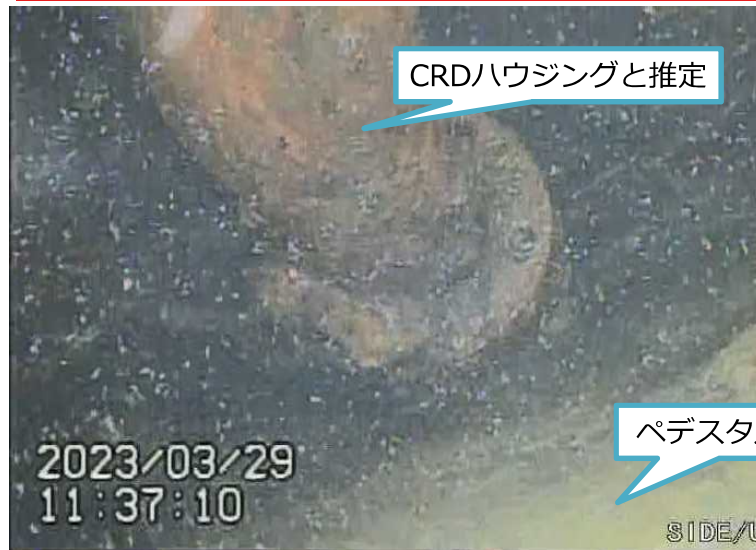
写真1. CRDハウジングと思われる構造物  
(上部監視カメラで気中を撮影)

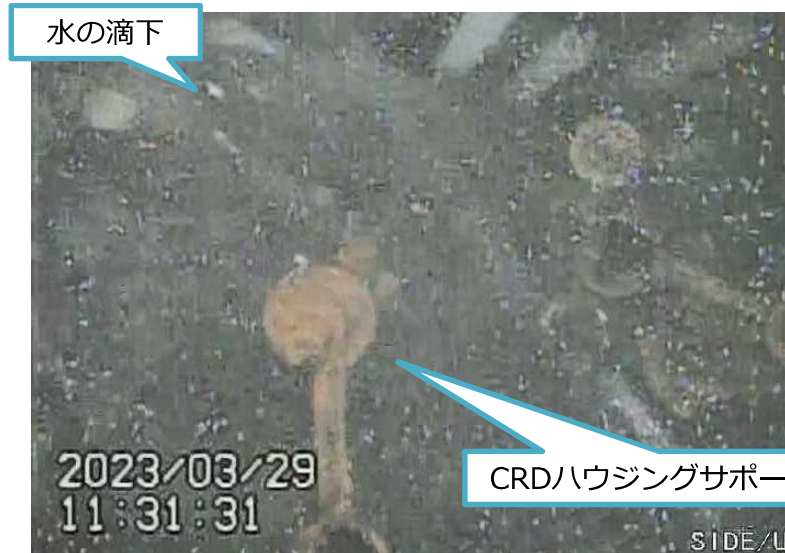
写真2. CRDハウジングサポートと思われる構造物  
(上部監視カメラで気中を撮影)

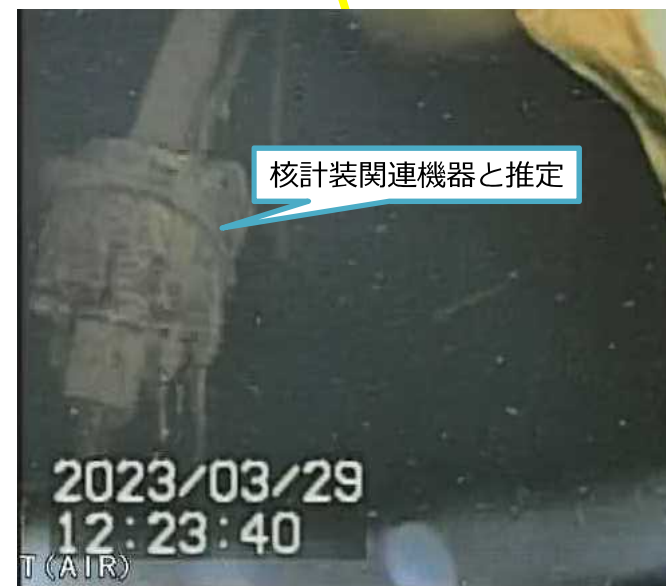
写真3. 核計装関連機器と思われる構造物  
(気中監視カメラで気中を撮影)

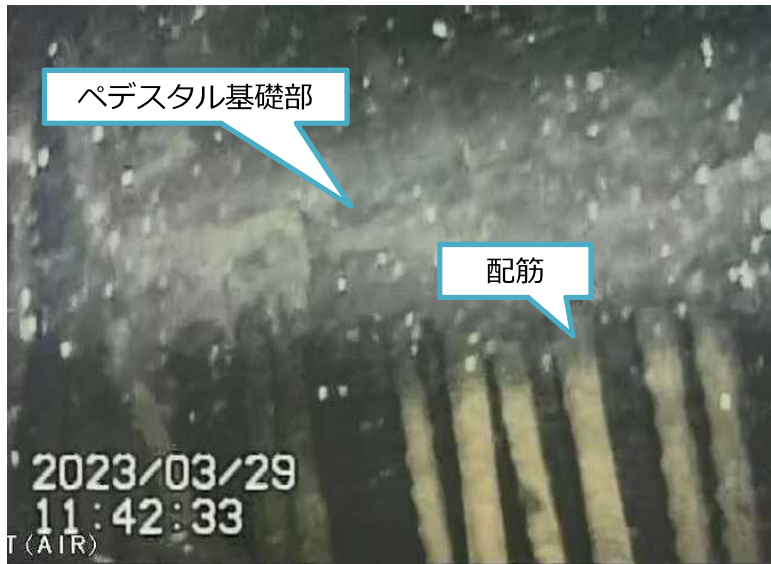
写真1.ペDESTAL内壁面部(上部)

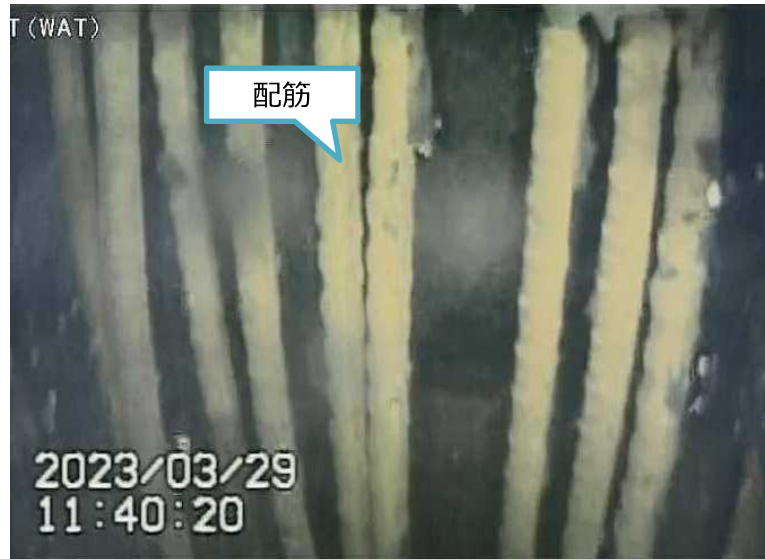
写真2.ペDESTAL内壁面部(下部)

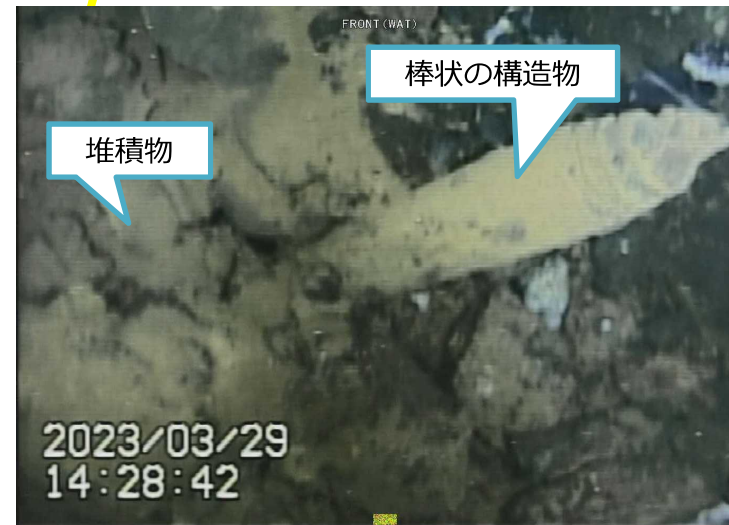
写真3.棒状の構造物(ペDESTAL底部)

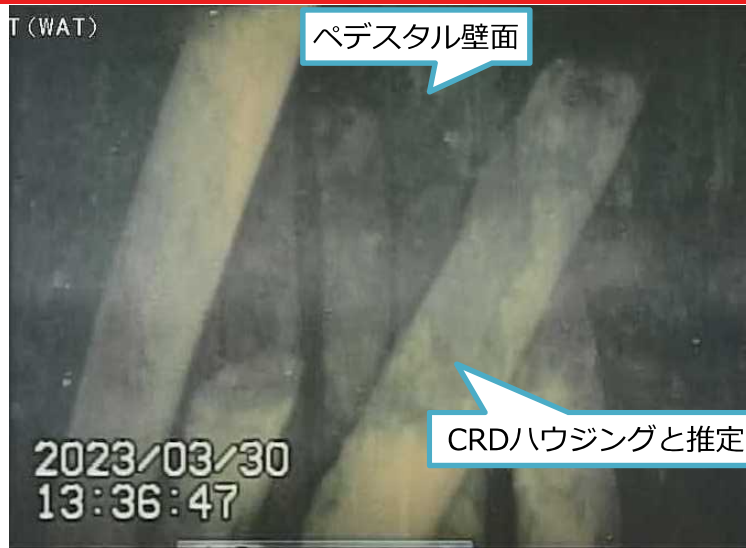
写真1. CRDハウジングと思われる構造物  
(水中監視カメラで前方を撮影)

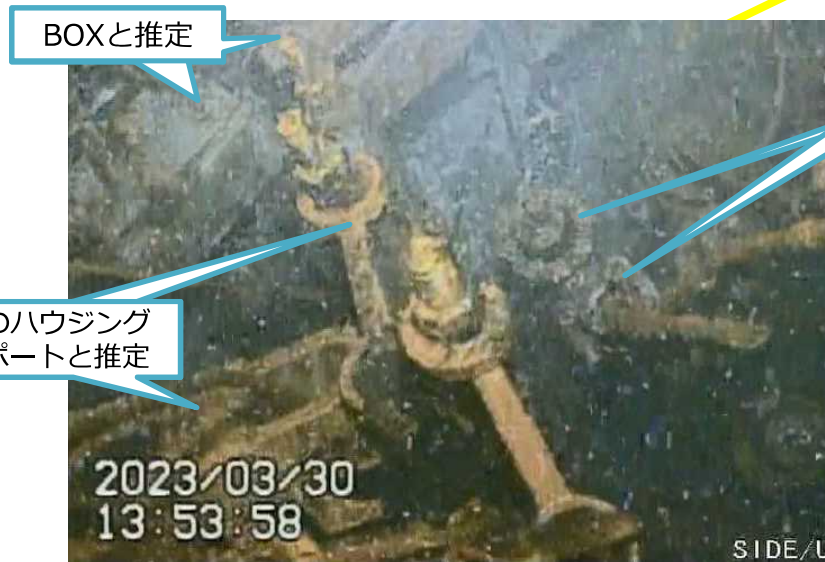
写真2. CRDハウジングサポートと思われる構造物  
(上部監視カメラで気中を撮影)

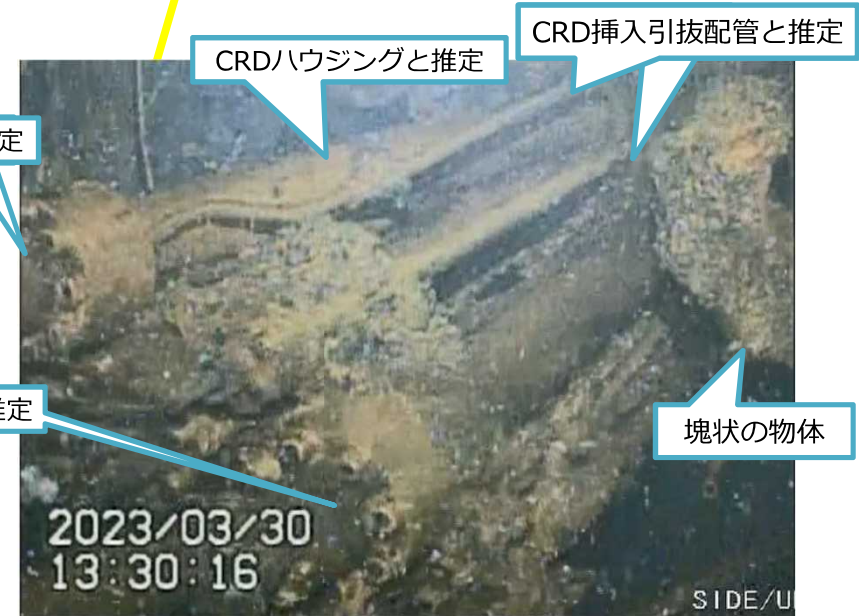
写真3. CRD関連と思われる構造物  
(上部監視カメラで気中を撮影)

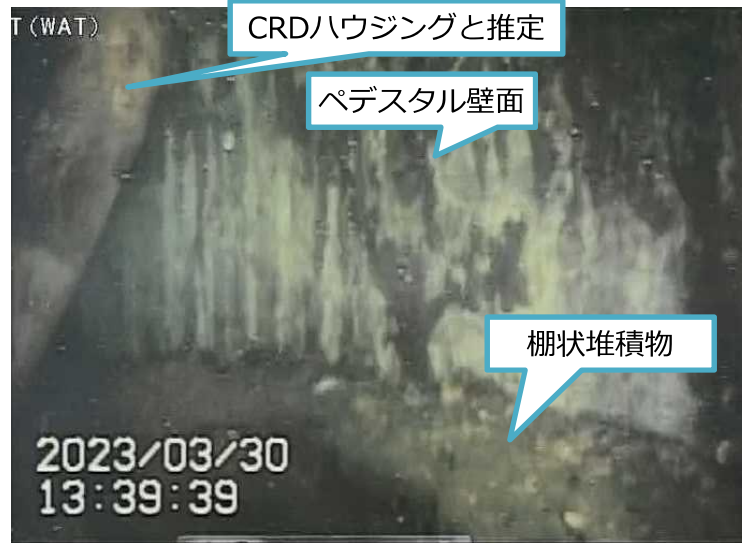
写真1. ペDESTAL内の棚状堆積物と壁面部

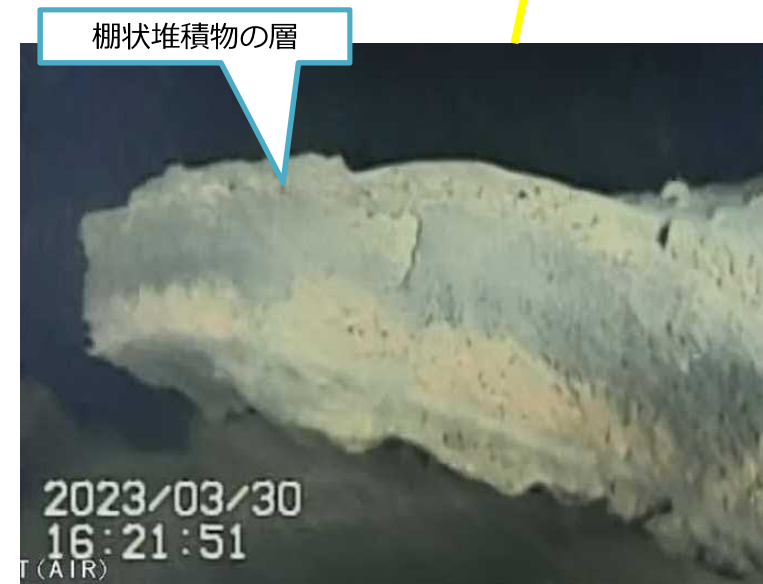
写真3. ペDESTAL外棚状堆積物断面
