PWR1次系ステンレス鋼配管粒界割れの 知見拡充に関する2022年度の検討状況について (亀裂発生メカニズム・亀裂有り健全性評価)

原子力エネルギー協議会
(ATENA)

2023年 4月 20日

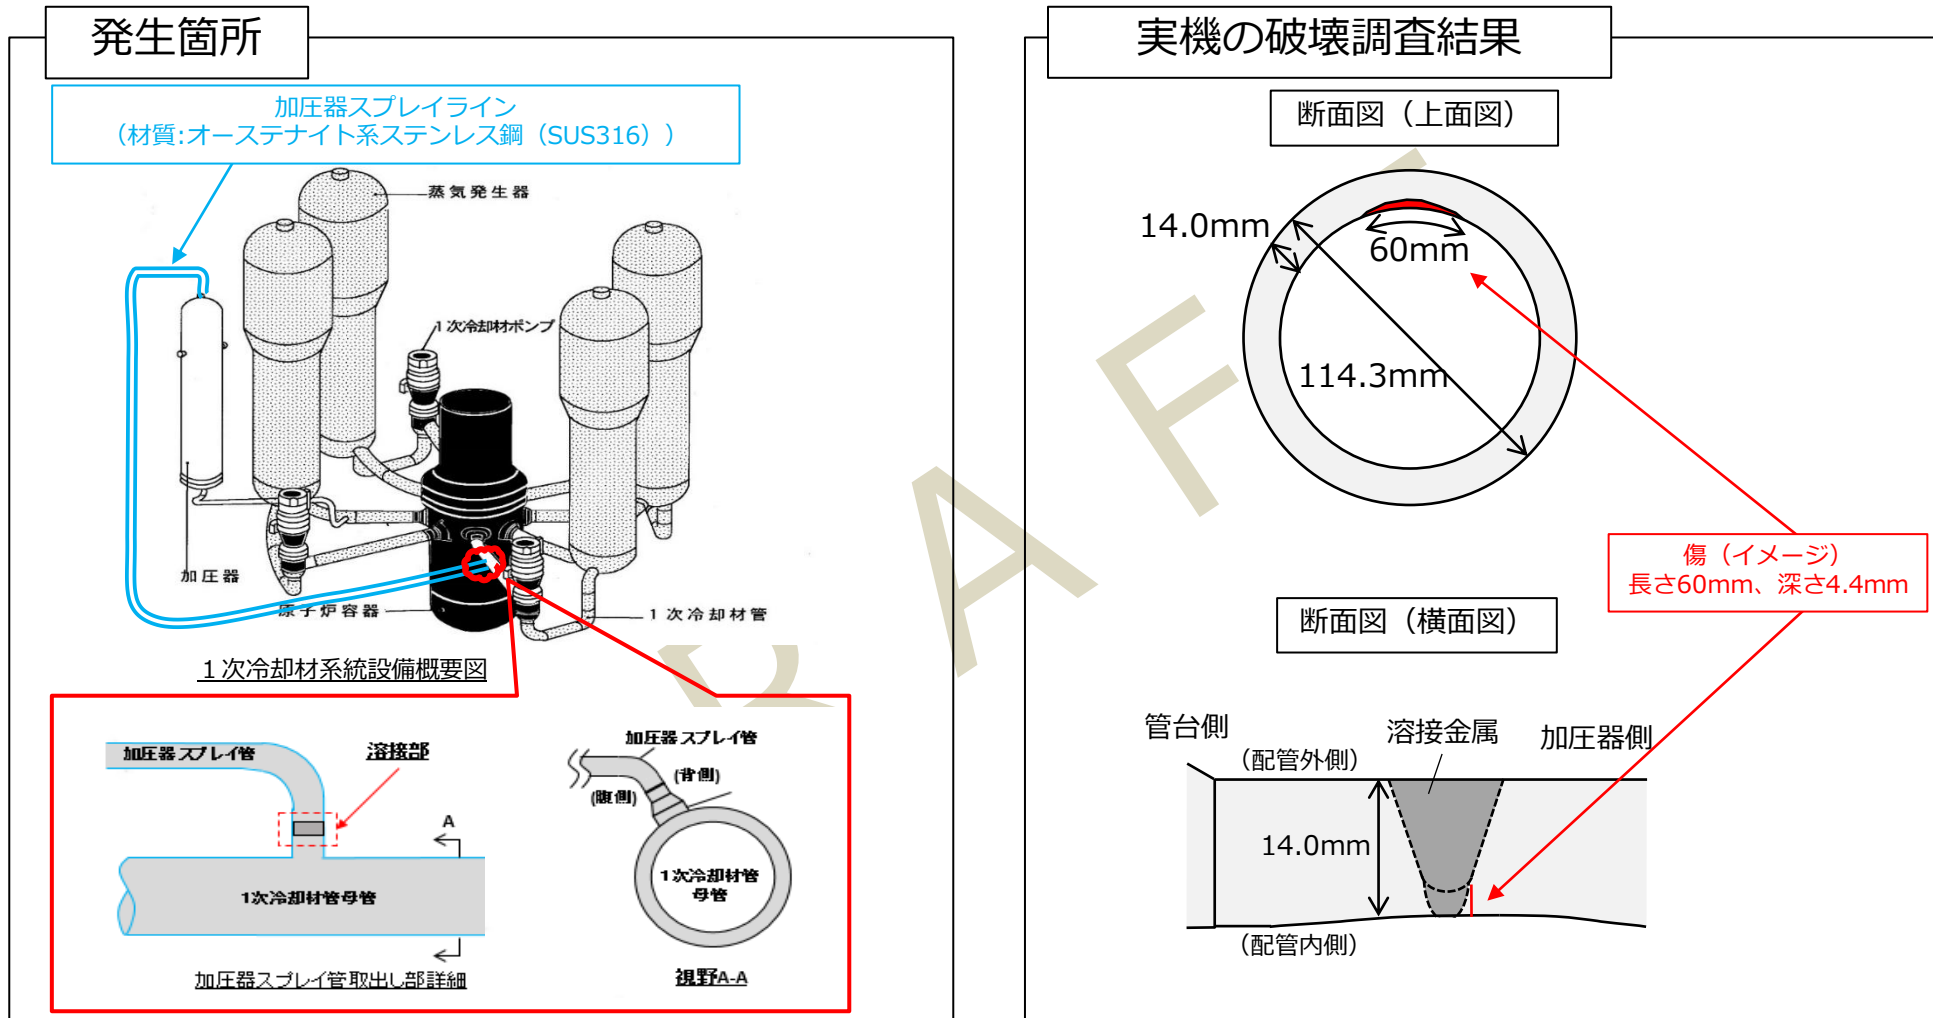
配管溶接部の割れの概要

- 供用期間中検査 (ISI) にて、加圧器スプレイラインの1次冷却材管台と管継手 (エルボ部) の配管溶接部に有意な指示が認められた。その後の破壊調査により、**溶接熱影響部にて長さ60mm、深さ4.4mmの亀裂**があることが明らかとなった。

- 過大な溶接入熱と、管台-エルボ部の剛性の影響が重畳し、表層近傍において特異な硬化と応力が影響したことにより割れが発生と推定。
(現時点で、初期欠陥が認められていないが、溶接により微細な割れが発生していた可能性が否定できていない)
- また、**亀裂進展**に対しては、硬化したオーステナイト系ステンレス鋼の割れが進展する既存知見と合致しており、**粒界型SCC**と推定。

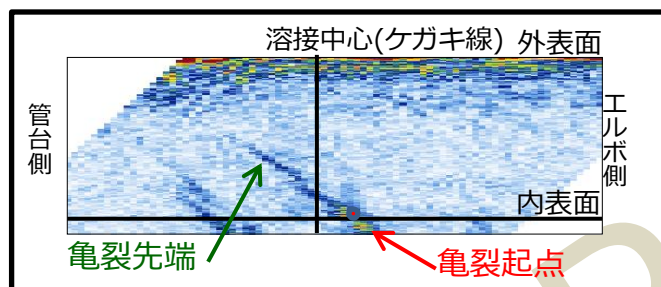
現地フェーズドアレイUT結果

現地フェーズドアレイUTでは、亀裂はエルボ側から管台側の方向に進展していると推定

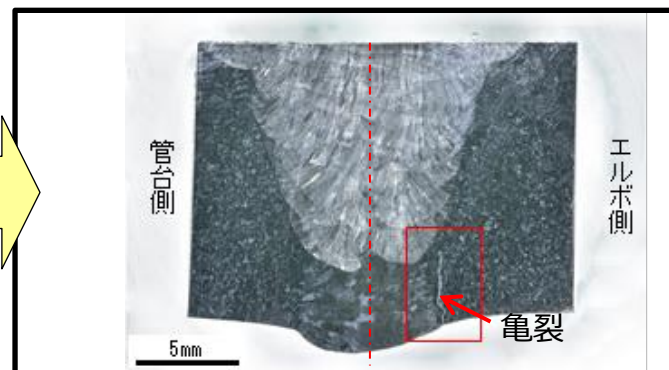
断面マクロ組織観察結果

破壊調査の結果、亀裂は板厚方向に進展していた

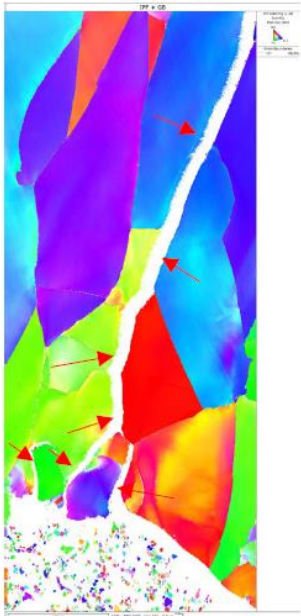
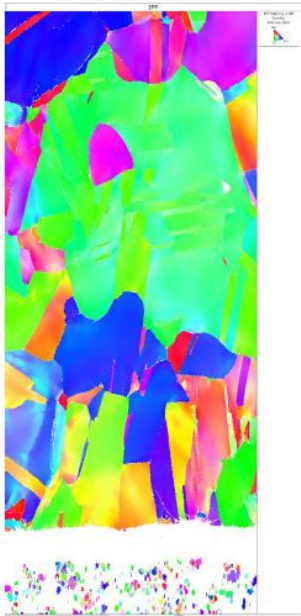
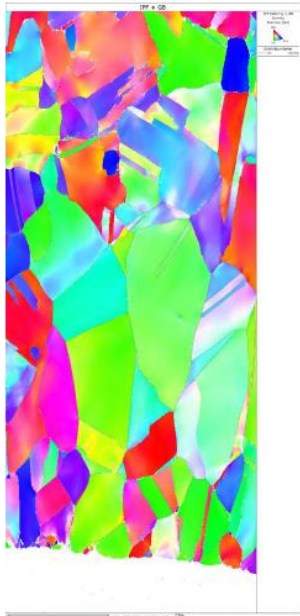
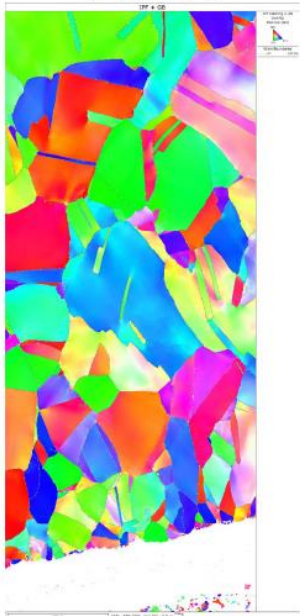
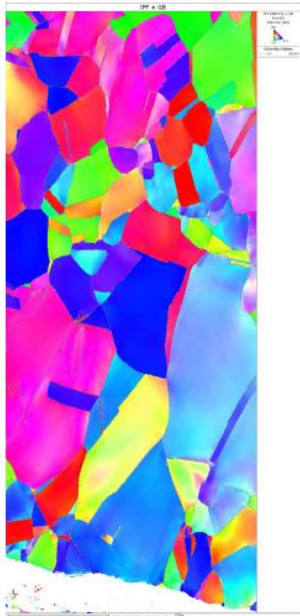
局所ひずみ測定(IPF : 当該管エルボ側HAZ) (実績)

評価結果	<p>➤ 当該管 (160° 断面を除く) の内表層側の HAZ 溶接境界近傍部 (エルボ側) では、若干結晶粒が小さいが板厚内部に進むにつれて 100 μm 以上の比較的大きな結晶粒であった。</p>

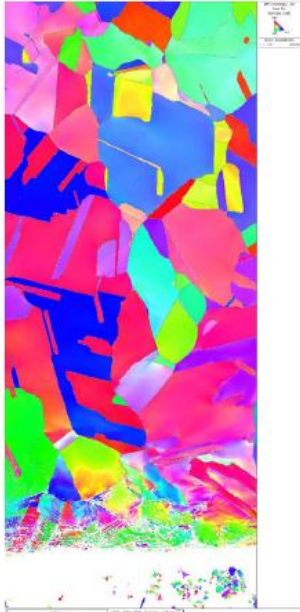
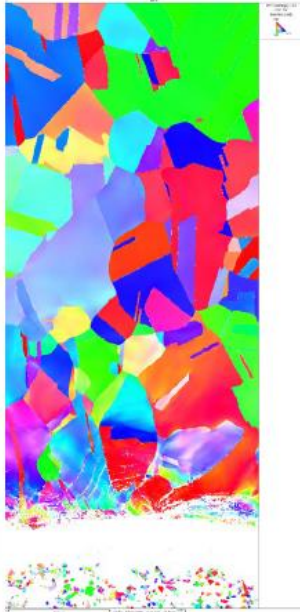
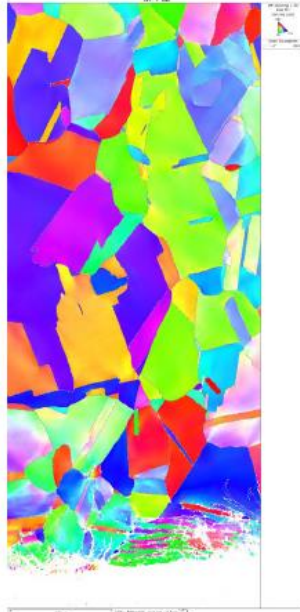
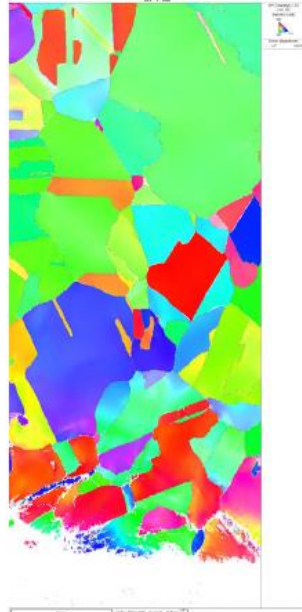
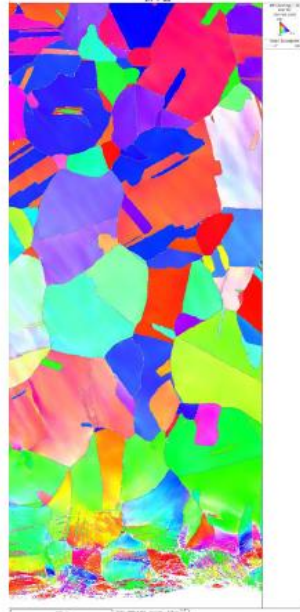
局所ひずみ測定(IPF：当該管エルボ側一般部) (実績)

評価結果	<p>➢ 当該管の内表層側の一般部 (エルボ側) では、シンニング加工の影響と思われる結晶粒が大きく崩れた領域 (50~100 μ m 幅) であった。内部に進むにつれて、比較的均一な結晶粒 (100 μ m 以下) であった。</p>

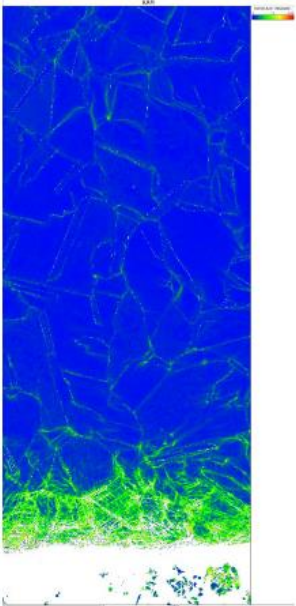
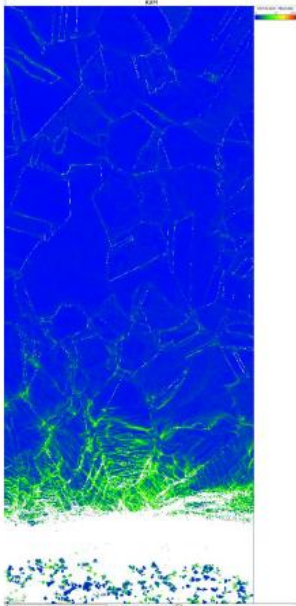
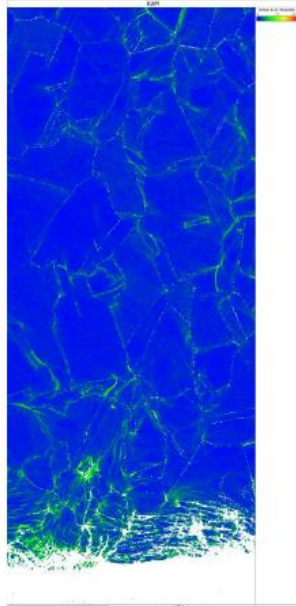
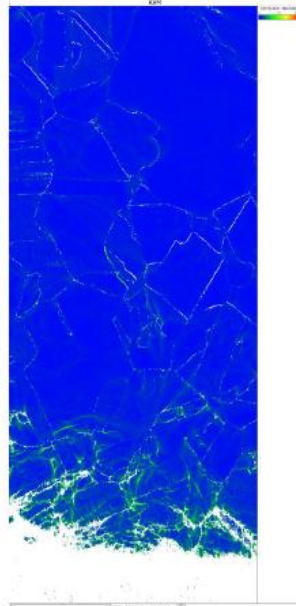
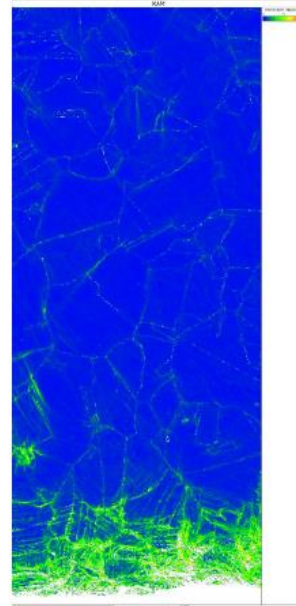
局所ひずみ測定(KAM：当該管エルボ側一般部) (実績)

評価結果	<ul style="list-style-type: none"> 当該管の内表層側の一般部 (エルボ側) では、内表層側ではシンニング加工の影響と思われる KAM 値が大きくなっており、結晶粒界でも顕著に KAM 値が大きかった。

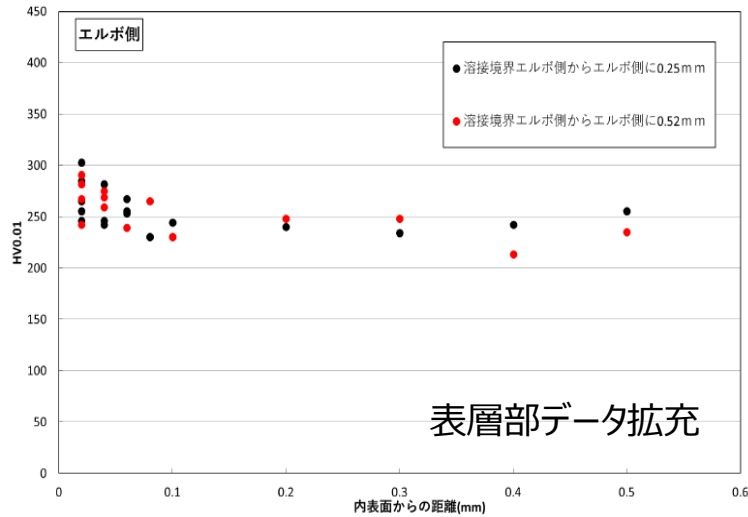
当該管0°エルボ側の硬さ計測(HV0.01)

- ミクロ硬さ（HV0.01）からは、比較管0°エルボ側、また、他の断面と比べても当該管0°エルボ側の主亀裂周辺での内表層側では硬化（最大303HV0.01）の傾向が大きい。

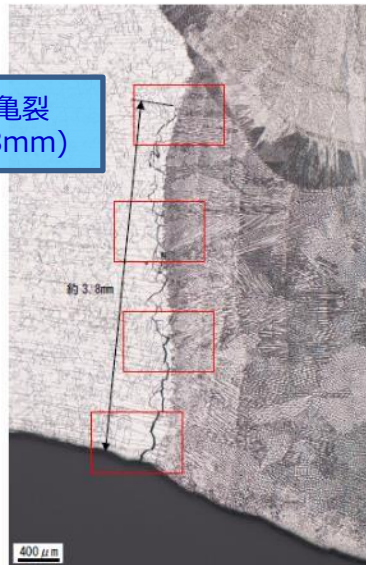
当該管0°エルボ側の主亀裂の断面マクロ・ミクロ観察結果（溶接欠陥有無の確認）

- 溶接欠陥は認められなかった。
- 本断面観察位置では、エルボ側のHAZの内表層において、先行調査で認められていた主亀裂が認められた。
- 主亀裂は、結晶粒界（境界）で進み、約3.8mm長さ（深さ）であった。
- 主亀裂の近傍には、約50μmのMSCが認められた。
- 主亀裂の表層周辺には、母材とは色調が異なっており、表層部及び選択的な粒界での酸化挙動が認められた。

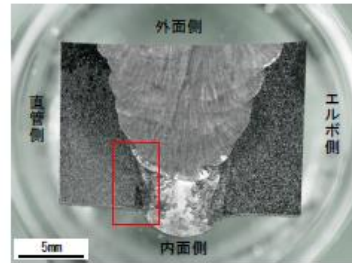
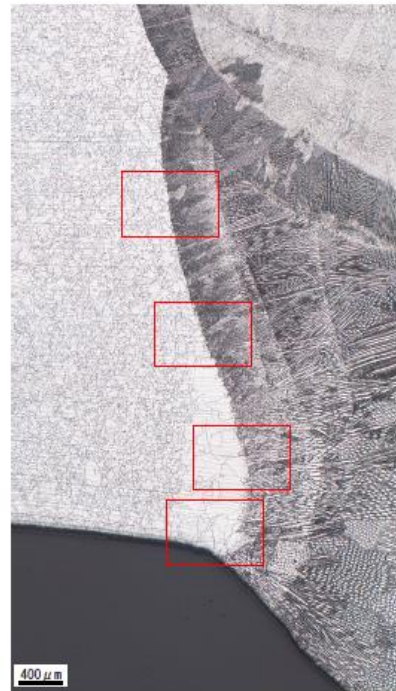
比較管180°直管側の断面マクロ・ミクロ観察結果（溶接欠陥有無の確認）

- 溶接欠陥は認められなかった。
- 本断面観察位置では、直管側のHAZの内表層においてMSCが認められた。
- MSCは、約280μm長さ（深さ）であった。

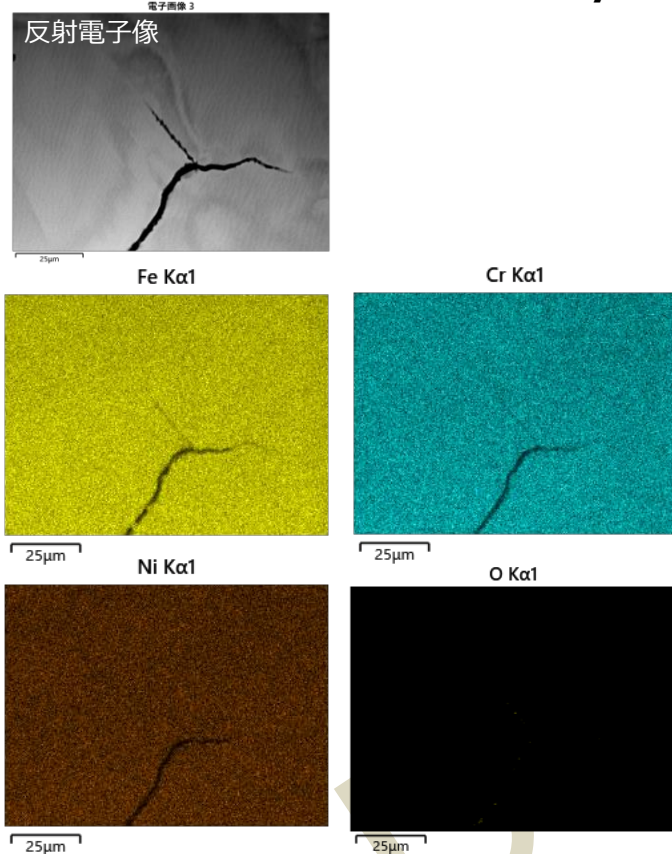
主亀裂先端の断面SEM/EDS

主亀裂先端では酸素が検出されていない。

➤ 進展性を示唆

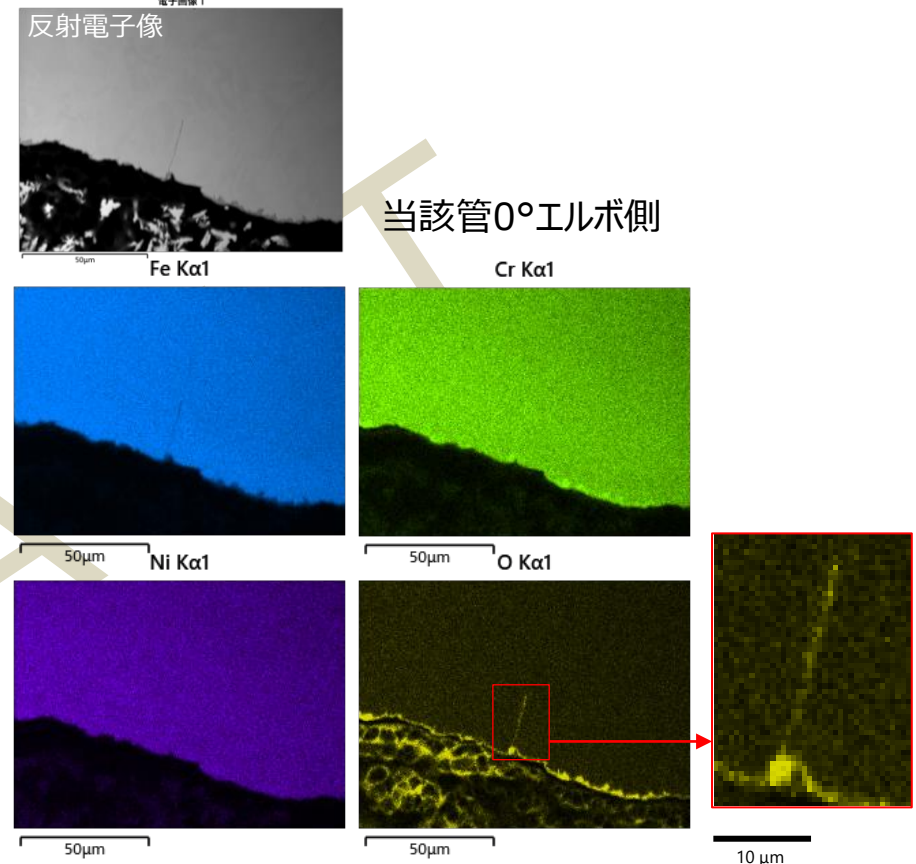
MSC断面SEM/EDS

MSCでは酸素が検出されている。

➤ 長時間の停留を示唆

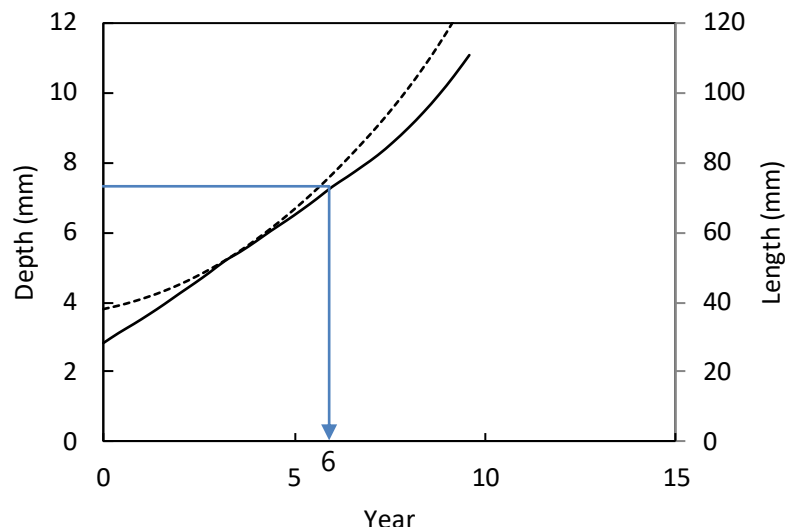
許容欠陥寸法の限界※1に到達する期間

7.3 mm 深さ※2 → 約6年

- 実機で主亀裂が顕在化したスプレイ配管の条件（特異な硬化条件）で、仮に検出下限値相当の亀裂が存在しても、許容欠陥寸法に到達するまで**約6年**を要する。
