# 浜岡原子力発電所4号炉 保安規定変更認可申請書類の品質確保について

令和5年4月13日

# 1. 経緯と内容

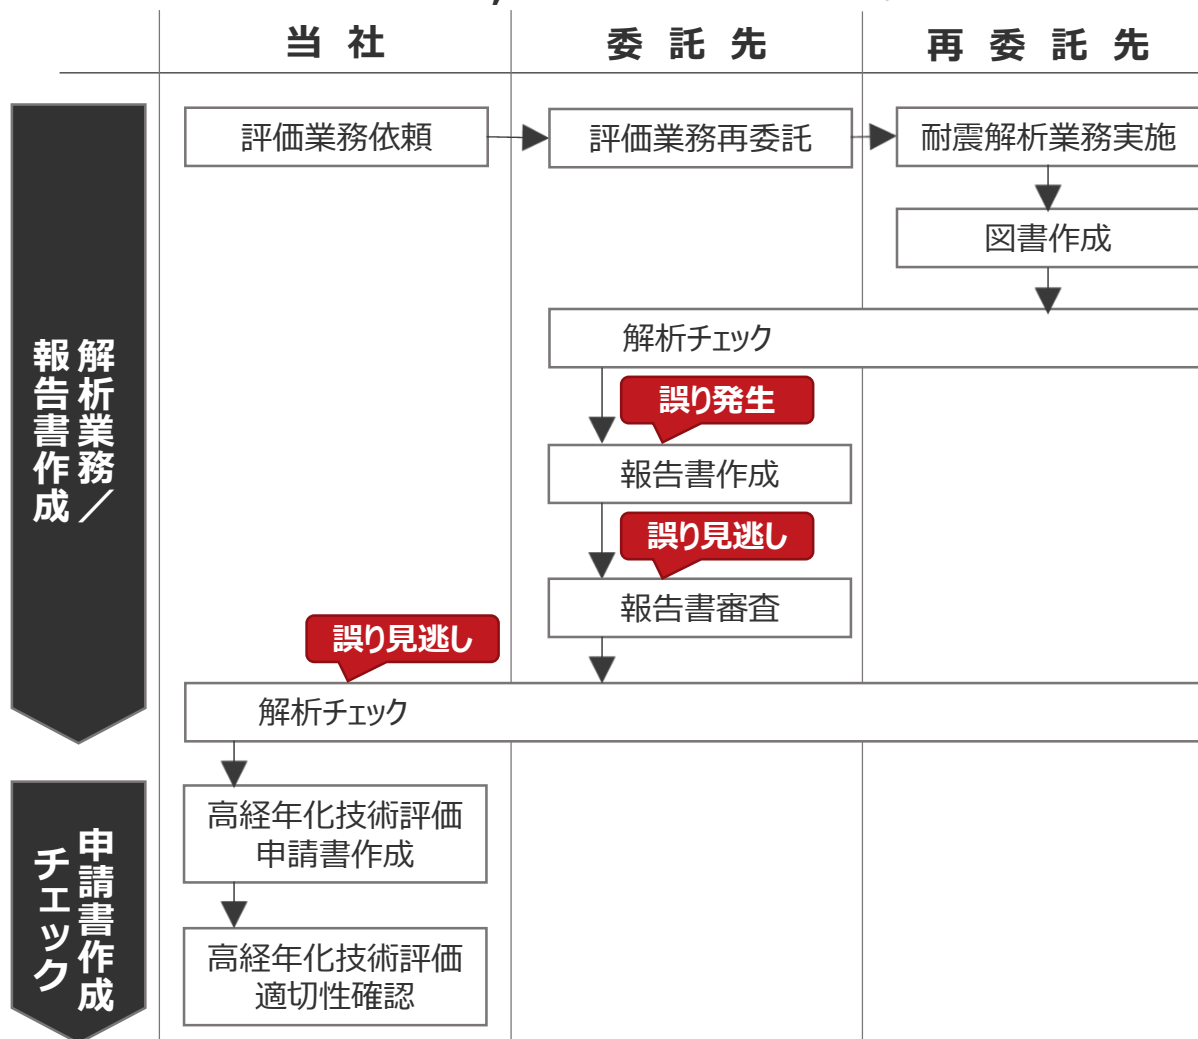
# 5. 事象の整理・問題点抽出

- ✓ 当社は、委託先に解析業務を依頼し、委託先は解析業務経験を有す再委託先へ先行機（浜岡3号炉）と同様な調達指示を行った。
- ✓ 委託先は、再委託先の解析チェックを行い、解析業務が適切であることを確認した。
- ✓ 委託先は、再委託先から受領した図書（解析結果）を基に取りまとめた際に誤りが発生した。（問題点①）
- ✓ 委託先は、報告書審査の段階で、誤りを見逃した。（問題点②）
- ✓ 当社は、解析チェックにて、再委託先の解析業務が適切であることを確認した。その結果を委託先が報告書に誤って取りまとめたことを見逃した。（問題点③）
- ✓ 当社は、委託先報告書を基に、高経年化技術評価 申請書を作成した。
- ✓ 当社は、委託先報告書を基に、高経年化技術評価 申請書が適切に作成されていることを確認した。

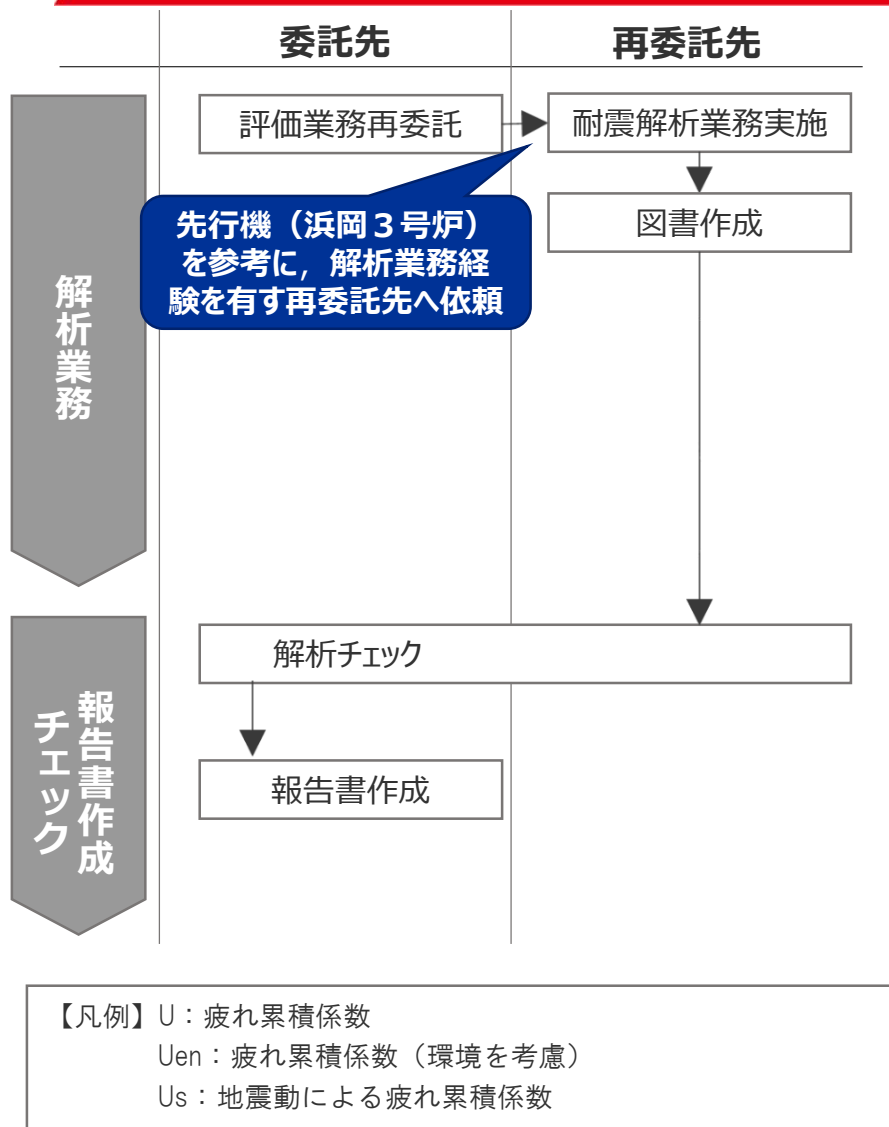
# 6-1. 問題点① 誤り発生の詳細 (1/2)

- ✓ 委託先は、解析業務経験を有す再委託先へ先行機（浜岡3号炉）と同様な調達指示を行った。
- ✓ 再委託先は、先行機と同様に、以下の3つの図書に解析結果を取りまとめた。

- ✓ 委託先は、再委託先の解析チェックを行い、解析業務が適切であることを確認した。
- ✓ 委託先担当者は、図書名称から先行機では図書-1),2),3)を用いて報告書に取りまとめていると認識した。そのため、配管の疲労評価の判定に用いる疲れ累積係数の合計値（Uen+Us）を保守的に算定するために、Uenの最大値に図書-1)から算定したUsの最大値を加算して、報告書に取りまとめることとした。（結果的に、先行機と異なる取りまとめ方法）

問題点	原因	深堀り
(背景) 担当者は、調査者から先行機（浜岡3号炉）実績を参考にしようとの口頭指示を受け、先行機と同様な調達指示を再委託先に行った。		—
問題点① 報告書作成 段階での 誤り発生	図書-1)は、図書名称が「地震時疲労評価結果報告書」であり、参考扱いの識別もなかったことから、担当者は、当該図書よりUsを算定するものと思い込んだ。	<b>(調達時の仕様確認・識別不足)</b> 担当者と調査者は、調達仕様書等で図書-1)の扱い（参考or承認）および適切な図書名称とすることを再委託先へ指示できていなかった。
	担当者は、先行機実績を確認したうえで、通常、疲労評価では(U+Us)、(Uen+Us)の最大値を用いて評価することから、再委託先から受領した図書-1),2),3)を用いて、保守的にUs, Uen, Uの最大値により取りまとめるものと思い込んだ。	<b>(コミュニケーション不足①)</b> 調査者は、先行機実績があることから、同様の評価をする旨の口頭指示のみで十分だと思った。また、担当者は、調査者から口頭指示を受けた際に、調査者へ具体的な取りまとめ方法の確認を行わなかった。
	担当者は、Usの算定において質点を揃える認識が薄く、図書-1)を用いると異なる質点間の値による誤った計算になることに気が付かなかった。	<b>(コミュニケーション不足②)</b> 担当者は、並行して作業していた弁の評価で受領した図書(*)は質点について意識せずとも正しいUsを算定できたことから、配管の評価では質点を揃える意識が薄れたまま、作業を進めた。コミュニケーション不足①に関連し、計画段階で実施内容についてのコミュニケーション不足があった。

項目	誤りの発生原因	是正処置計画
問題点① 報告書作成 段階での 誤り発生	調達時の仕様確認・ 識別不足	<ul style="list-style-type: none"> <li>・委託先の購入仕様書ガイドに以下の注記を加える。 「提出すべき図書の対象、種類*、部数、提出時期等を記載する」 *：許認可業務に直接的に使用しない場合、図書名称や位置付け(参考図書と識別)を明確化する。</li> </ul>
	コミュニケーション不足	<ul style="list-style-type: none"> <li>・委託先の業務ガイドに以下の下線部の追記を加える。 「担当者へ具体的な指示を行うため、業務のポイント・注意点を業務計画等で明確化する」</li> <li>・担当者と調査者の業務調整状況を、承認者が定期的に確認を行う。</li> </ul>
問題点② 報告書チェック 段階での 誤り見逃し	エビデンスチェック不足	<ul style="list-style-type: none"> <li>・委託先の業務ガイドに以下の注記を加える。 「設計根拠等*が充分であるか確認する」 *：先行機実績に基づき実施している場合は、具体的な先行機評価方法等を参照する。</li> </ul>

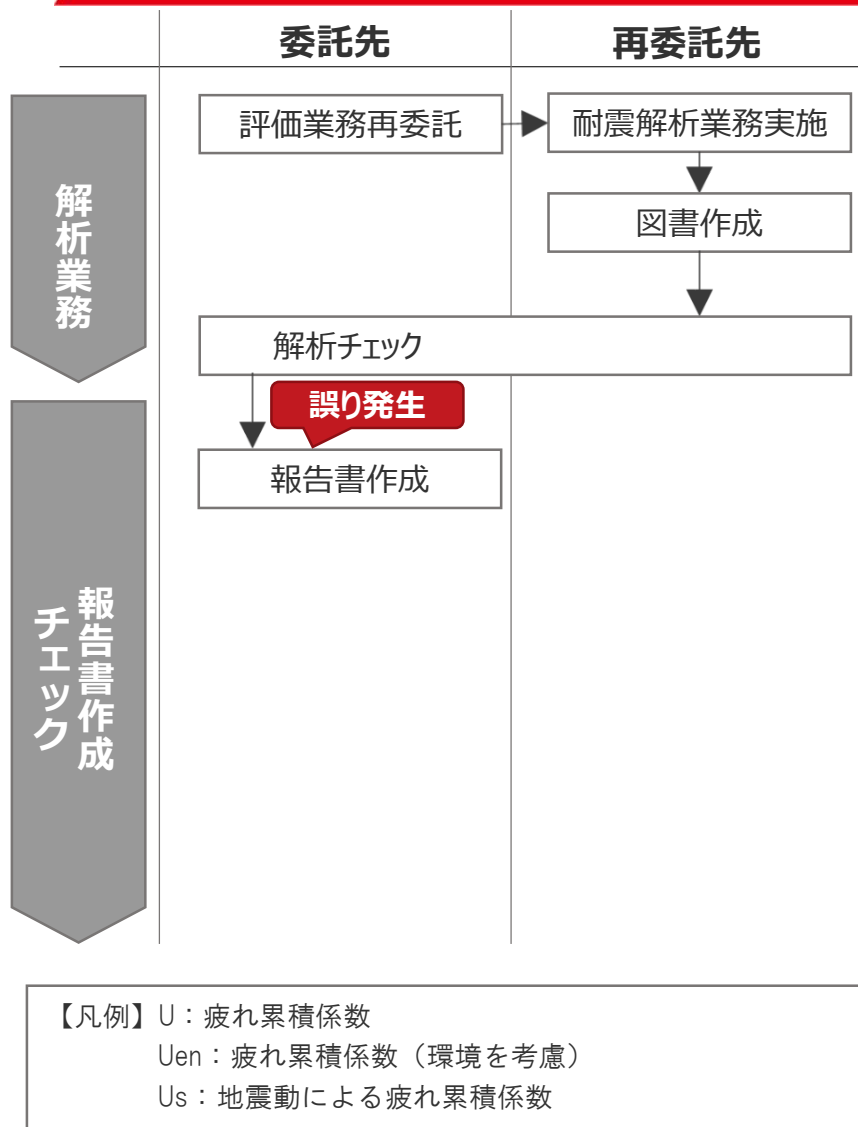
# 6-1. 問題点① 誤り発生の詳細 (2/2)

- ✓ 委託先担当者は、図書-2),3)から適切に、U, Uenの最大値を報告書へ転記した。
- ✓ 委託先担当者は、図書-1)を用いて再委託先の解析結果出力である(U+Us), Uの減算によりUsを算定した。

(誤) Usの算定に用いた図書-1)は、(U+Us), Uのそれぞれが最大となる質点の解析結果の記載のみであり、最大となるUsを算定するには当該質点の解析結果の記載が十分でなかったことから、担当者はUsの最大値を適切に算定できなかった。

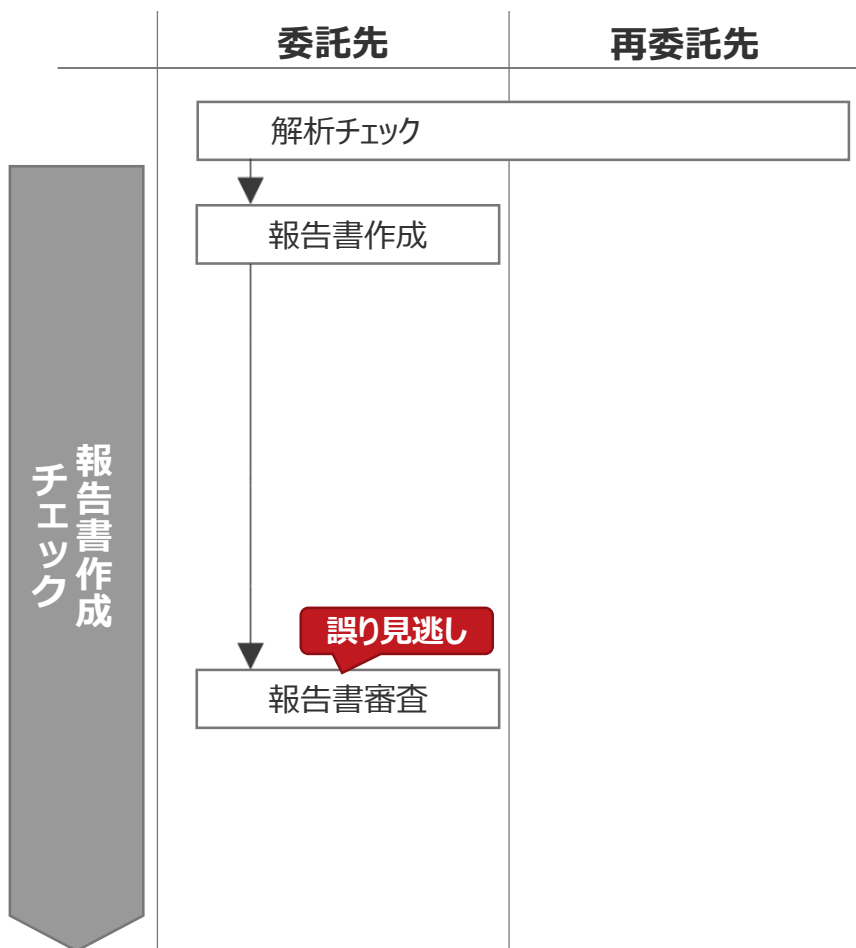
## 6-2. 問題点② 誤り見逃しの詳細

(誤)  $(U+U_s)$ と $U$ の減算は質点を揃える必要があるが、担当者は質点の違いに気が付かないまま、誤った $U_s$ を算定した。

(見逃し)委託先調査者は、同じ担当者と並行して確認していた弁の耐震安全性評価（同一の再委託先で解析実施）が適切であったため、配管の耐震安全性評価について担当者がチェック用に整理したエビデンスを基に確認し、誤りに気が付けなかった。

問題点	原因	深堀り
問題点② 報告書チェック 段階での 誤り見逃し	調査者は、担当者の説明を受け、最大値を足し合わせる方法が先行機（浜岡3号炉）実績通りであるとの思い込みからチェックが不足した。	<b>（コミュニケーション不足③）</b> 調査者は、担当者が並行して作業していた弁の報告書（※）を先行機実績通りに適切に実施していることを確認していた。そのため、担当者から配管の報告書についても先行機実績通りであるとの報告を受けたことで、先行機通りに再委託先提出図書を用いて適切に取りまとめていると思い込み、図書-1)がUs最大値を算定するには記載が不十分であることに気が付けなかった。
		<b>（エビデンスチェック不足）</b> 調査者は、担当者が並行して作業していた弁の報告書（※）を先行機実績通りに適切に実施していることを確認していた。そのため、担当者がチェック用に整理したエビデンスを基に確認し、Us最大値の算定誤りに気が付けなかった。

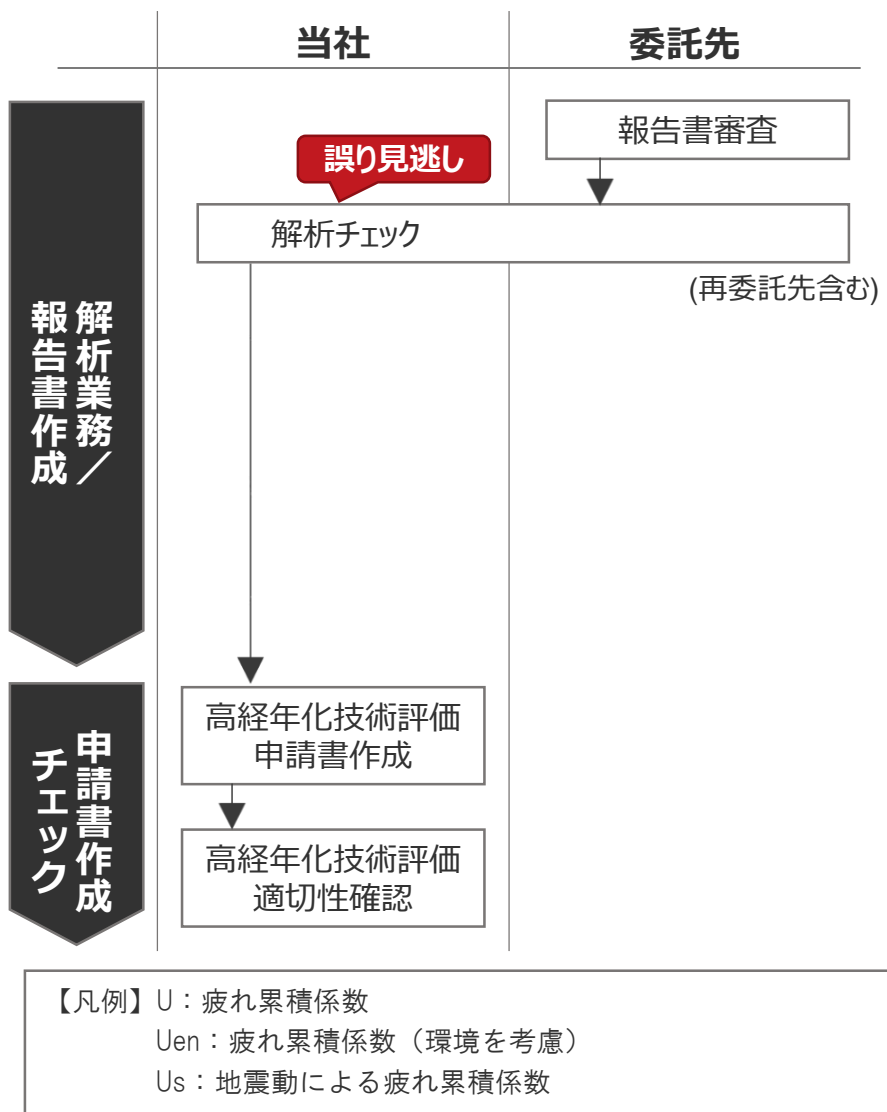
## 6-3. 問題点③ 誤り見逃しの詳細

- ✓ 当社は、解析チェックにて、再委託先の解析業務が適切であることを確認した。
- ✓ 当社は、委託先報告書にて、異なる質点間でUまたはUenとUsで合計値を算定している場合があることに気づき、趣旨を委託先に確認した。委託先から、保守的な評価としている旨の説明を受け、取りまとめ方法は問題ないと判断した。
- ✓ 当社は、先行機は疲れ累積係数の合計値が最大となる質点（同一質点）で取りまとめしており、先行機と異なることに気付いたが、委託先へその旨のコメントはしなかった。

(見逃し) 当社は、先行機からの取りまとめ方法の変更点を踏まえて誤りに気が付く機会があったが、先行機と同様な視点のまま同一質点間での算定過程確認に注目し、異なる質点間で減算している点に注意が及ばなかった。

問題点	原因	深掘り
問題点③ 解析チェック 段階での 誤り見逃し	当社は、先行機からの取りまとめ方法の変更点を踏まえて誤りに気が付く機会があったが、先行機と同様な視点のまま同一質点間での算定過程確認に注目し、異なる質点間で減算している点に注意が及ばなかった。	<b>（エビデンスチェック不足）</b> 当社は、再委託先の解析業務（配管以外含む）が適切であることの確認をもって、委託先報告書取りまとめが正しいものと思い込み、誤りに気が付けなかった。 当社は、先行機事例がある業務において、先行機との変更点を踏まえたチェックの視点を十分に持てなかった。

項目	誤りの発生原因	是正処置計画
問題点③ 解析チェック 段階での 誤り見逃し	エビデンスチェック不足	<ul style="list-style-type: none"> <li>・解析チェックにおける“業務報告書の確認”の視点として、「委託先の取りまとめ方法の確認、ならびに、その実施状況の確認」を明確化するとともに、関連手引に本不適合事例を記載する。</li> <li>・委託先報告書へ、再委託先の解析結果ならびに委託先の取りまとめ過程の記載を要求する。</li> </ul>
