PWR1次系ステンレス鋼配管粒界割れの 知見拡充に関する2022年度の検討状況について (亀裂発生メカニズム・亀裂有り健全性評価)

面談資料

原子力エネルギー協議会
(ATENA)

2023年 4月 27日

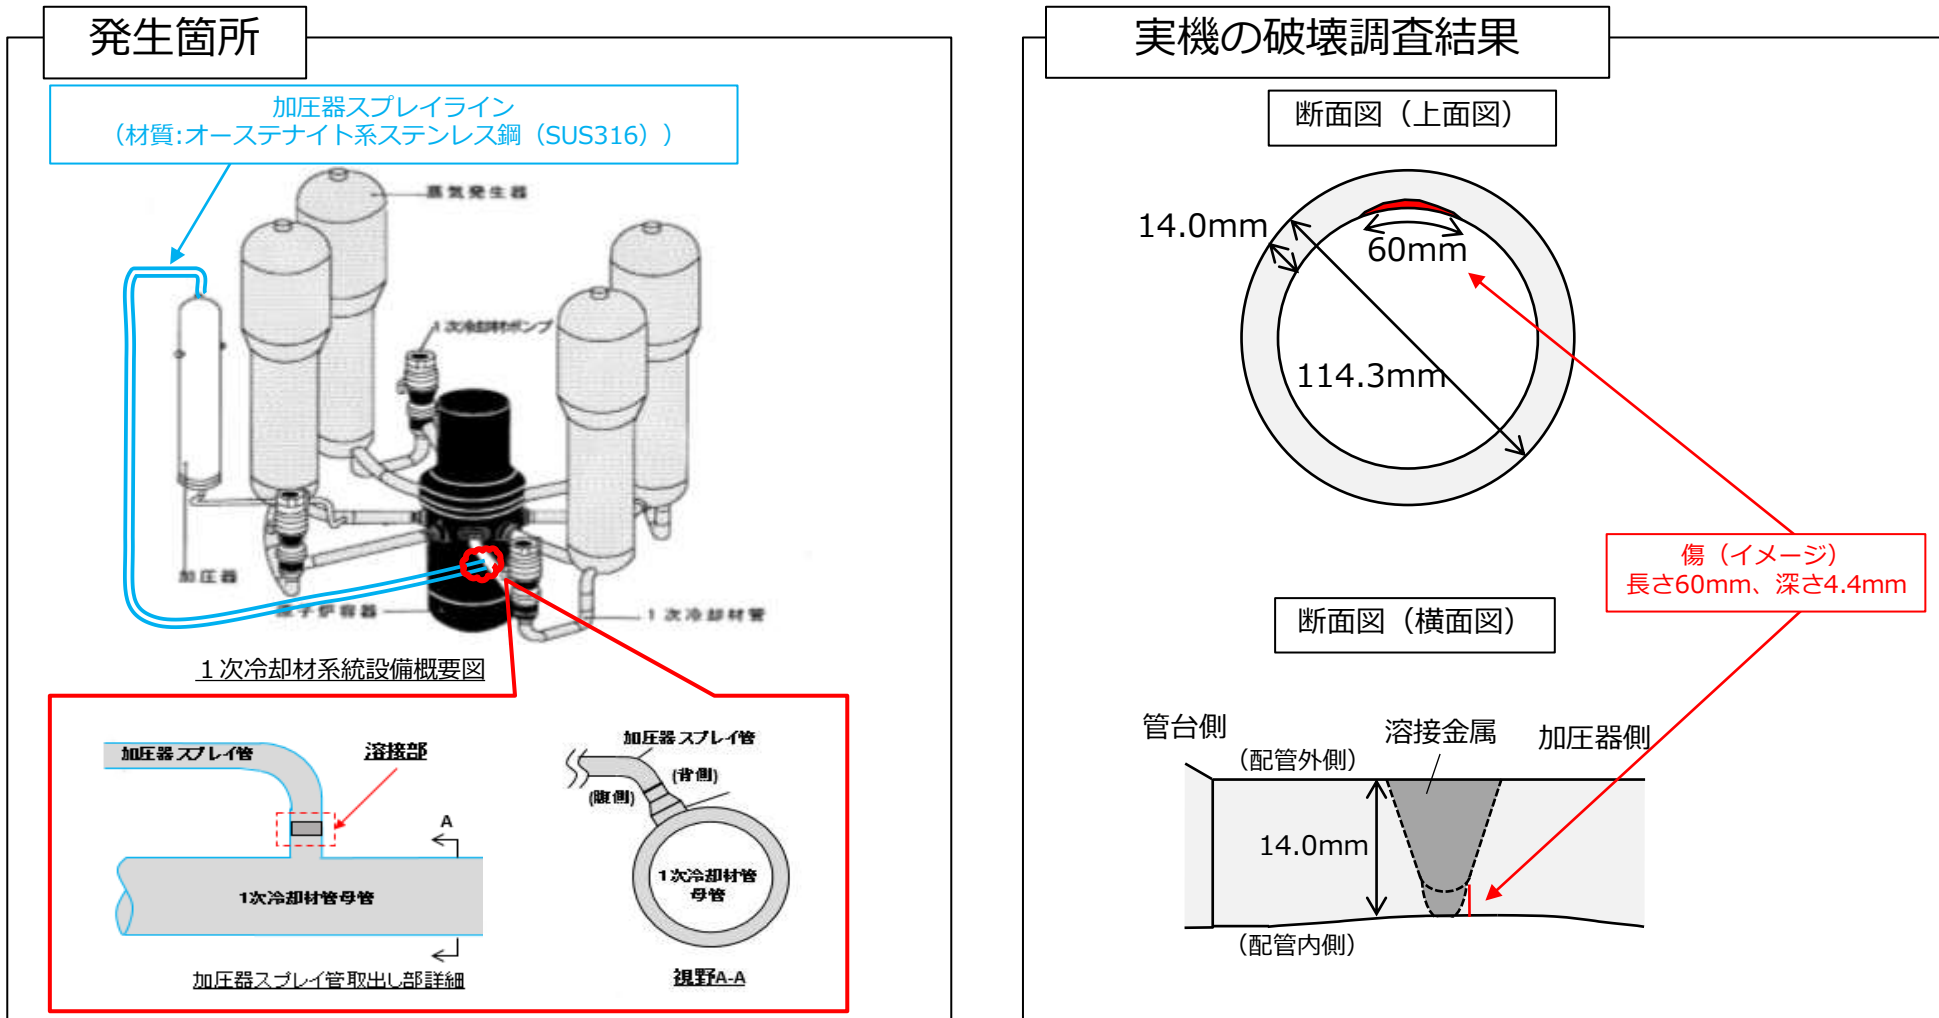
配管溶接部の割れの概要

- 供用期間中検査 (ISI) にて、加圧器スプレイラインの1次冷却材管台と管継手 (エルボ部) の配管溶接部に有意な指示が認められた。その後の破壊調査により、**溶接熱影響部にて長さ60mm、深さ4.4mmの亀裂**があることが明らかとなった。

- 過大な溶接入熱と、管台-エルボ部の剛性の影響が重畳し、表層近傍において特異な硬化と応力が影響したことにより割れが発生と推定。
(現時点で、初期欠陥が認められていないが、溶接により微細な割れが発生していた可能性が否定できていない)
- また、**亀裂進展**に対しては、硬化したオーステナイト系ステンレス鋼の割れが進展する既存知見と合致しており、**粒界型SCC**と推定。

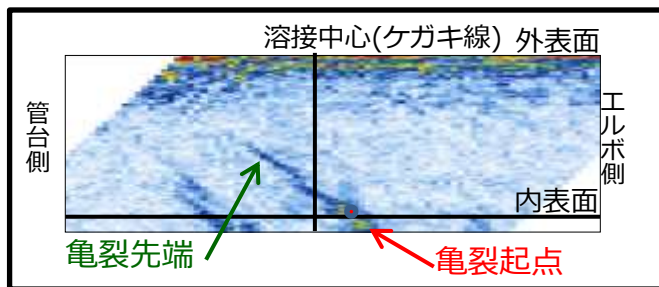
現地フェーズドアレイUT結果

現地フェーズドアレイUTでは、亀裂はエルボ側から管台側の方向に進展していると推定

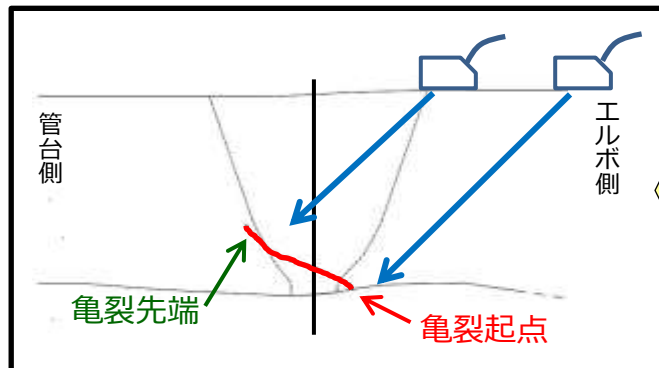
現地フェーズドアレイUT結果より推定した亀裂性状

- 超音波探傷検査による非破壊試験で、亀裂の深さについては適切に評価。
- 亀裂はエルボ側から管台側の方向に溶接部を進展していると推定したが、破壊調査の結果、亀裂はエルボ側母材の溶接部境界で板厚方向に進展していた

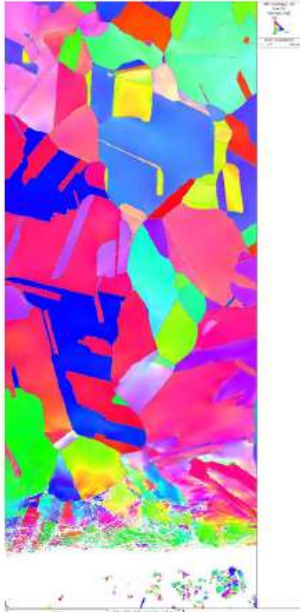
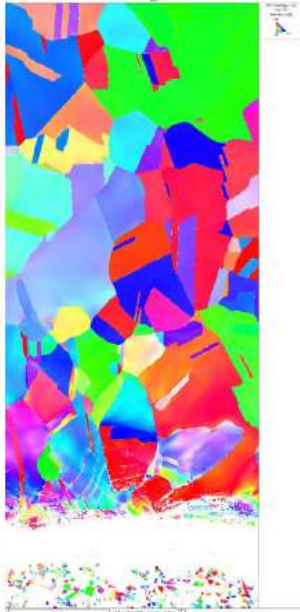
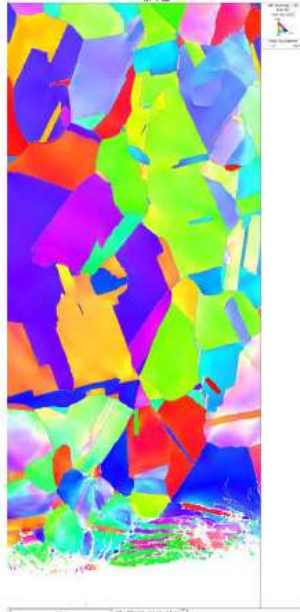
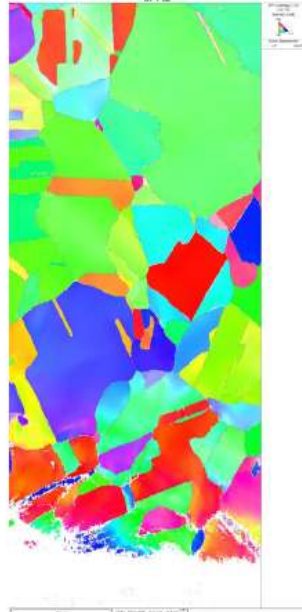
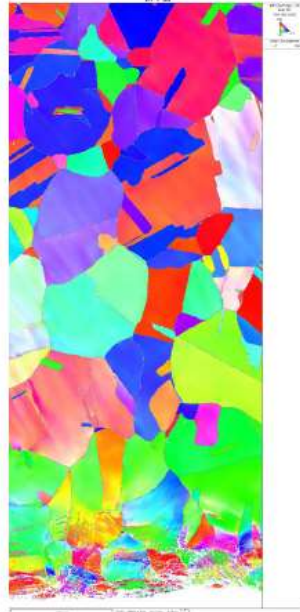
(1-2)EBSD計測評価パラメータを用いたマイクロ領域データ整理 (IPFマップZ軸 (当該管エルボ側一般部))

評価結果	<p>➤ 当該管の内表層側の一般部 (エルボ側) では、シンニング加工の影響と思われる結晶粒が大きく崩れた 領域 (50~100 μ m 幅) であった。内部に進むにつれて、比較的均一な結晶粒 (100 μ m 以下) であった。</p>

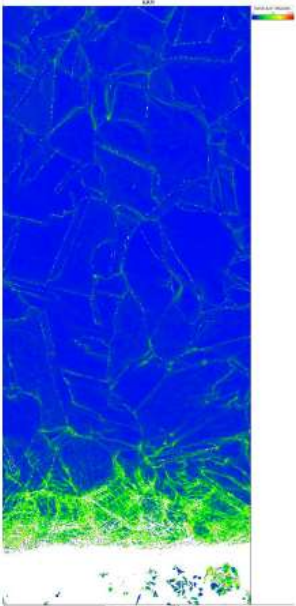
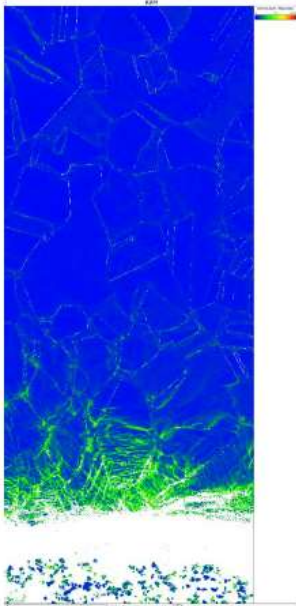
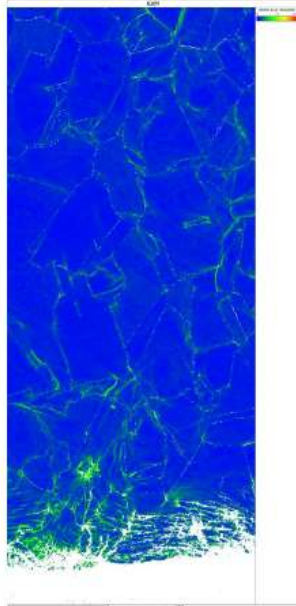
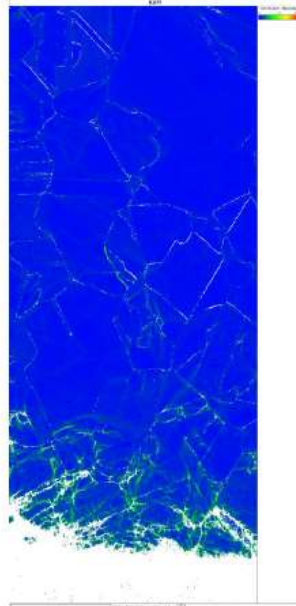
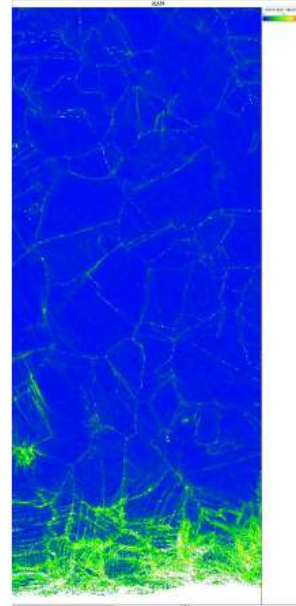
(2-2)EBSD計測評価パラメータを用いたマイクロ領域データ整理 (KAMマップ (当該管エルボ側一般部))

評価結果	<p>➤ 当該管の内表層側の一般部 (エルボ側) では、内表層側ではシンニング加工の影響と思われる KAM 値が大きくなっており、結晶粒界でも顕著に KAM 値が大きかった。</p>

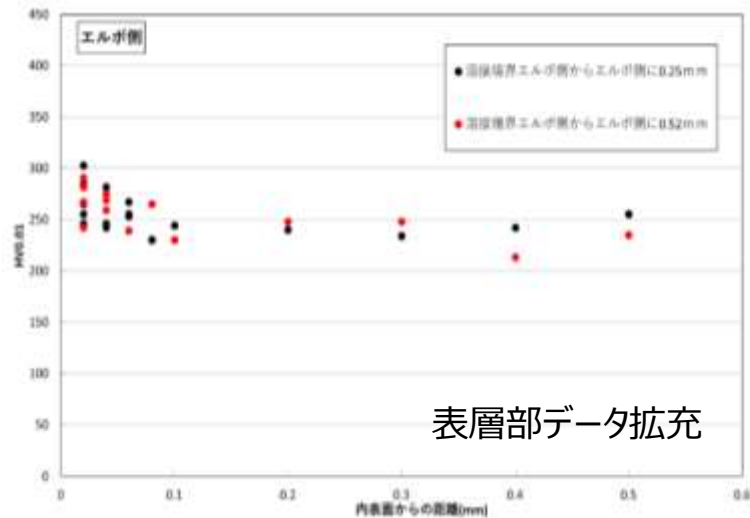
当該管0°エルボ側の硬さ計測(HV0.01)

- ミクロ硬さ（HV0.01）からは、比較管0°エルボ側、また、他の断面と比べても当該管0°エルボ側の主亀裂周辺での内表層側では硬化（最大303HV0.01）の傾向が大きい。

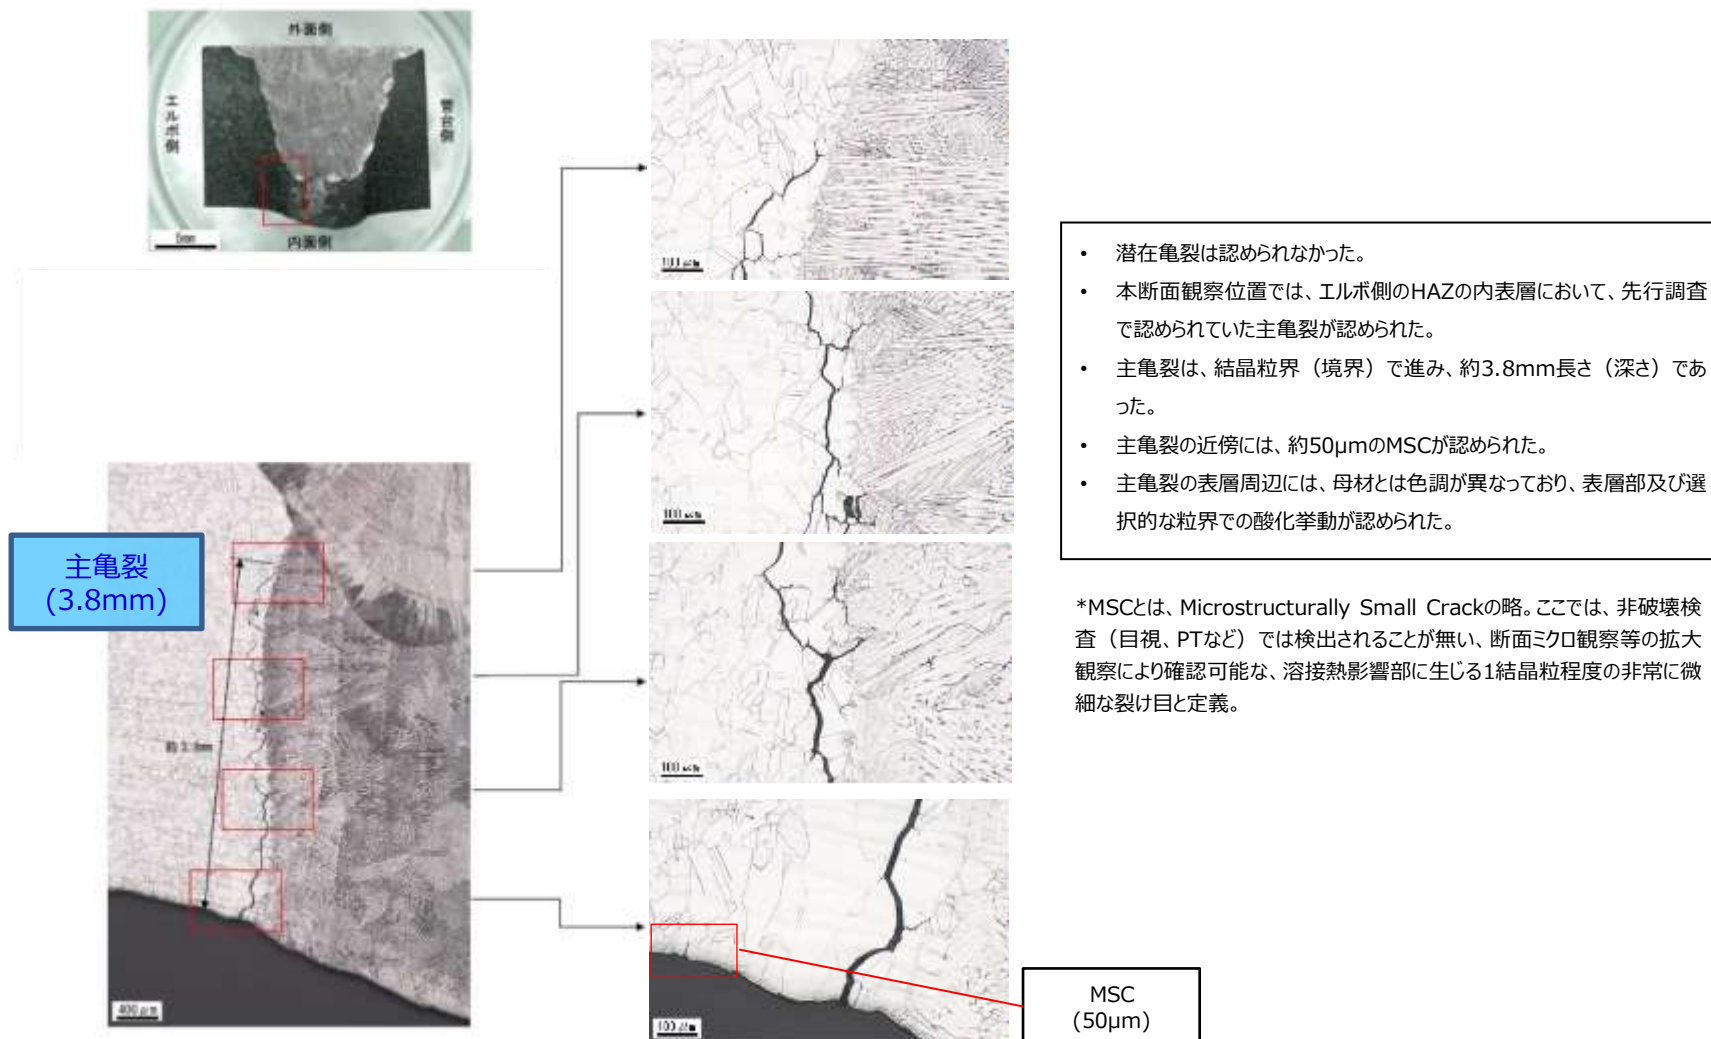
当該管0°エルボ側の主亀裂の断面マクロ・ミクロ観察結果（潜在亀裂有無の確認）

- 主亀裂発生位置に対する特異性の有無に関して、EBSD計測結果から、結晶粒粗大化、HAZの内表層側で高ひずみ（KAM値等）が認められた。
- 硬さは、当該部位では硬化傾向（最大303HV0.01）であった。
- 一方、内表層側での一般部となるシンニング部位でもひずみ量が高い領域が認められていたが、亀裂は認められなかった。
- このシンニング部位の領域では、先行調査で顕著な硬化（350HV0.01）が認められていたこともあり、EBSD計測結果に関しては、新たなデータ整理法を含め、更なる分析を行う。
- 更に、主亀裂に対する金属組織等（Cr欠乏層、元素偏析、析出物、転位密度）の差に関しては、TEM/EDSを用いた詳細調査を行う。

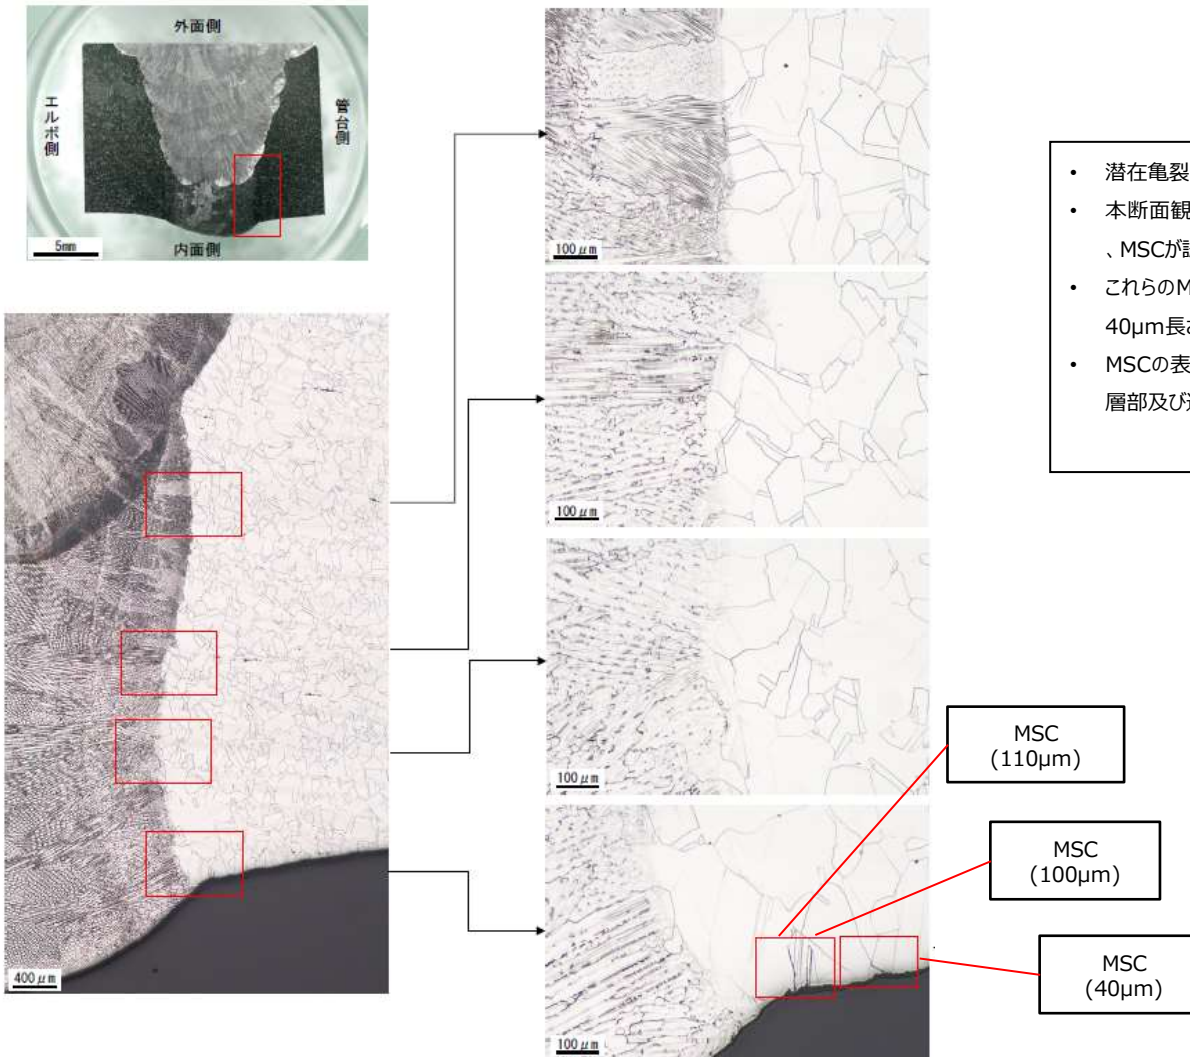
当該管0°管台側の断面マクロ・ミクロ観察結果（潜在亀裂有無の確認）

- 潜在亀裂は認められなかった。
- 本断面観察位置では、管台側のHAZの内表層において、MSCが認められた。
- これらのMSCは、それぞれ、約110μm、約100μm、約40μm長さ（深さ）であった。
- MSCの表層周辺には、母材とは色調が異なっており、表層部及び選択的な粒界での酸化挙動が認められた。

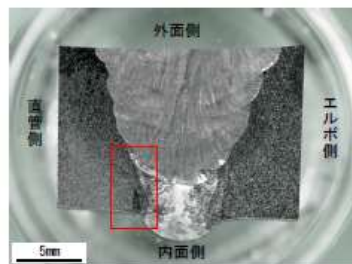
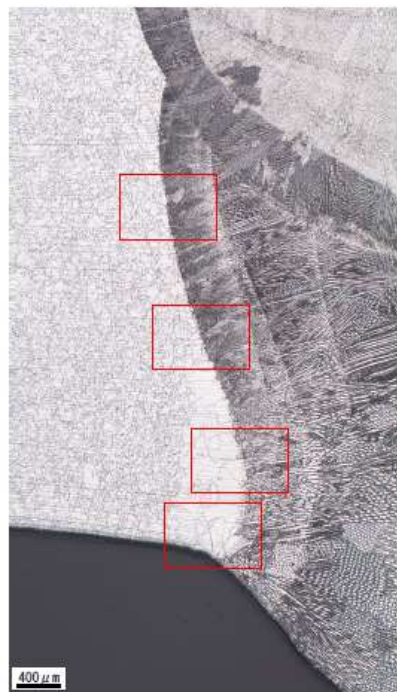
比較管180°直管側の断面マクロ・ミクロ観察結果（潜在亀裂有無の確認）

- 潜在亀裂は認められなかった。
- 本断面観察位置では、直管側のHAZの内表層においてMSCが認められた。
- MSCは、約280 μm 長さ（深さ）であった。

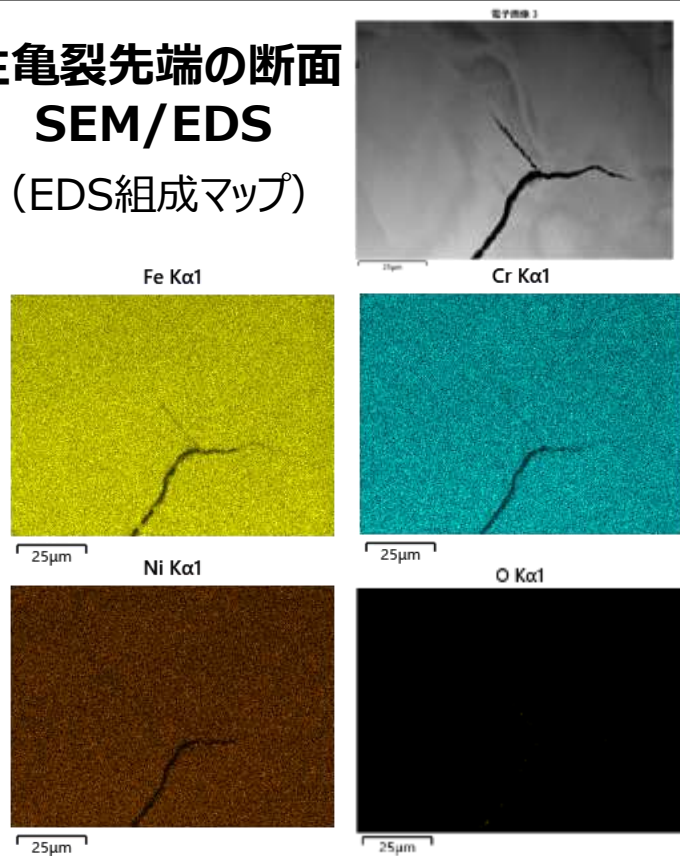
主亀裂先端の断面 SEM/EDS (EDS組成マップ)

主亀裂先端では酸素が検出されていない。

➤ 進展性を示唆

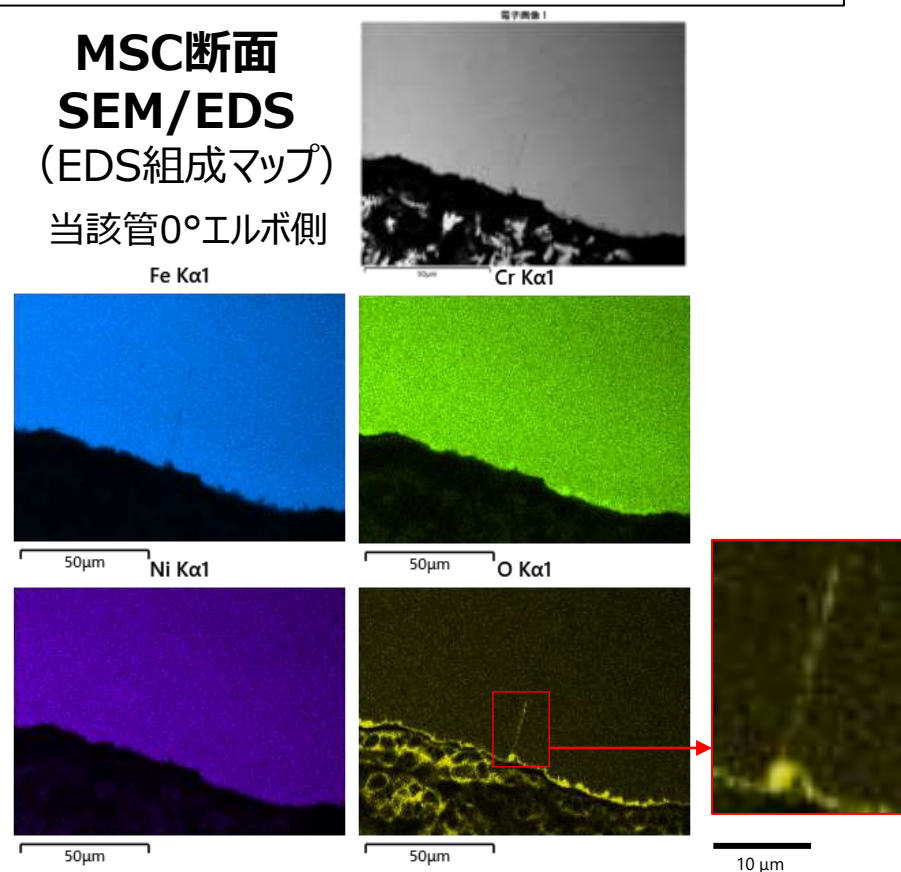
MSC断面 SEM/EDS (EDS組成マップ) 当該管0°エルボ側

MSCでは酸素が検出されている。

➤ 長時間の停留を示唆

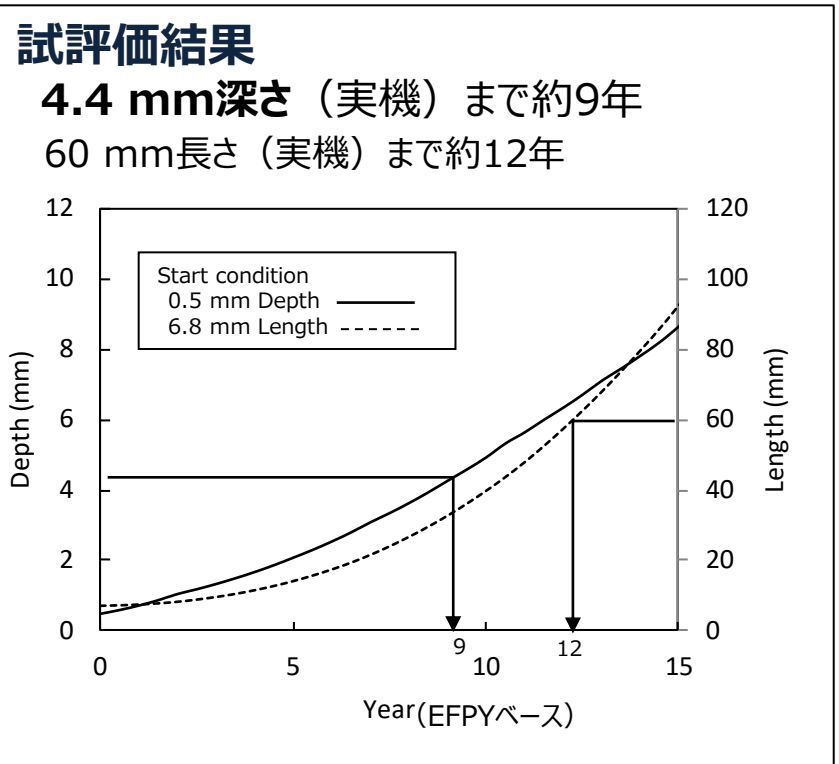
- 初期亀裂に至る期間は評価困難。
- EFPY 19.3年に対して、9年で4.4 mmの主亀裂の深さ(実機事象の深さ)に至った。

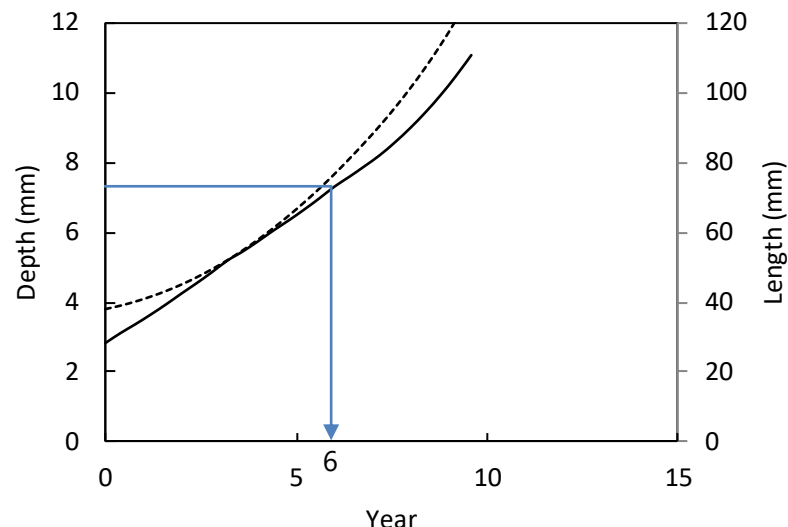
7.3 mm 深さ※2 → 約6年

- 実機で主亀裂が顕在化したスプレイ配管の条件（特異な硬化条件）で、仮に検出下限値相当の亀裂が存在しても、許容欠陥寸法に到達するまで**約6年**を要する。
