# 東京電力福島第一原子力発電所の廃炉及び事故調査に係る打合せ

2023年5月10日

原子力規制庁

# 1号機 原子炉格納容器内部調査の状況について

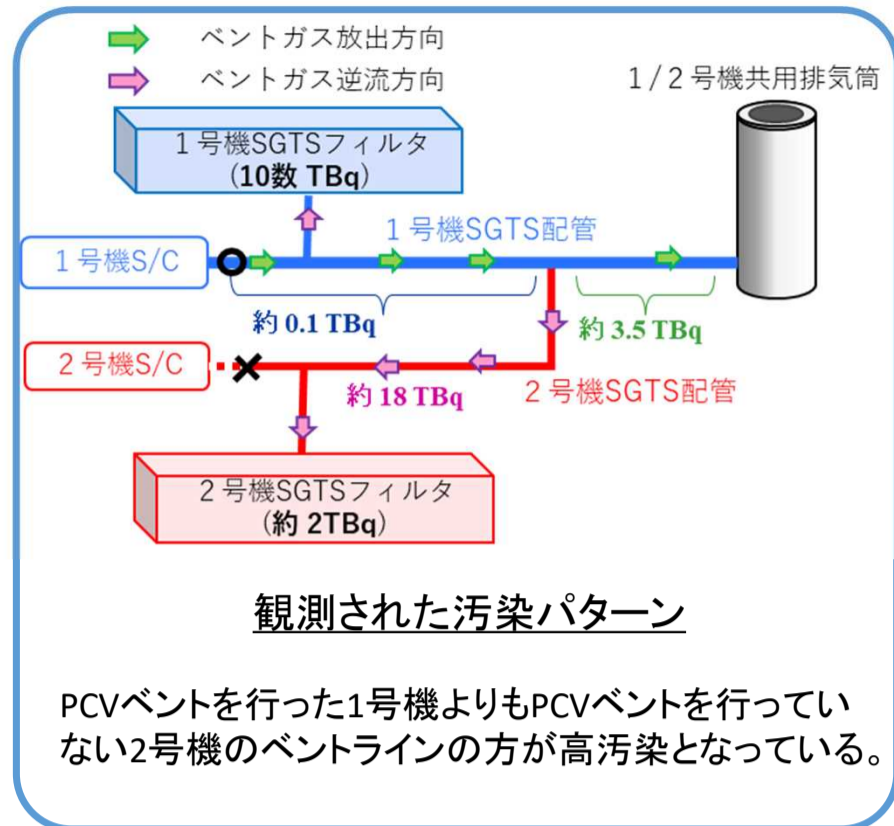
観測された汚染パターン

PCVベントを行った1号機よりもPCVベントを行っていない2号機のベントラインの方が高汚染となっている。

汚染パターン形成の主なメカニズムは、水蒸気の凝縮及び凝縮水の低所への移動によるものと推定。

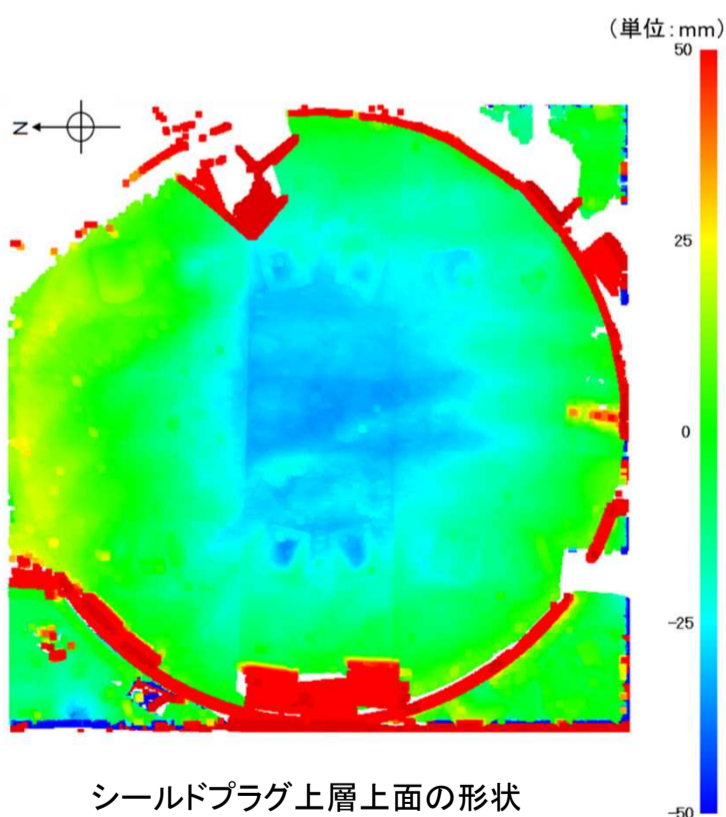
シールドプラグ上層上面の形状

- ✓ シールドプラグの継ぎ目にCs-137の移動経路が常時存在することがわかった。
- ✓ このことは、シールドプラグ上のうち、シールドプラグの継ぎ目部分が最も高い線量率となっている(6ページ参照)こととも整合している。

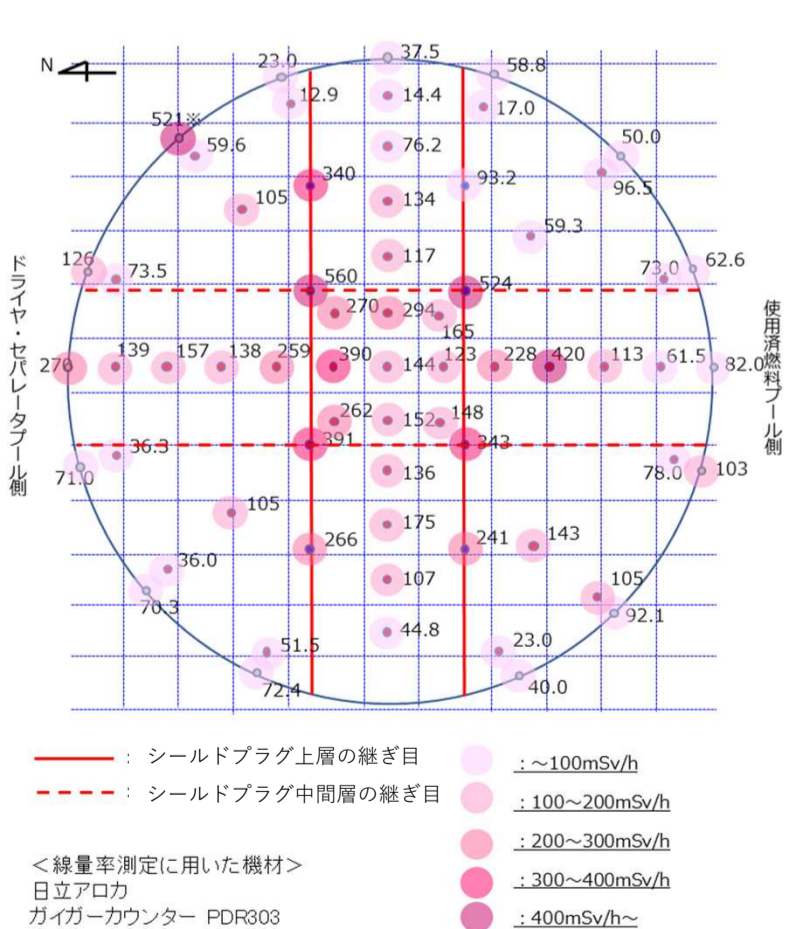
シールドプラグ上層上面の周辺線量当量率  
(3cm高さ測定)

シールドプラグ上層上面及び穿孔箇所に対する周辺線量当量率の測定を実施

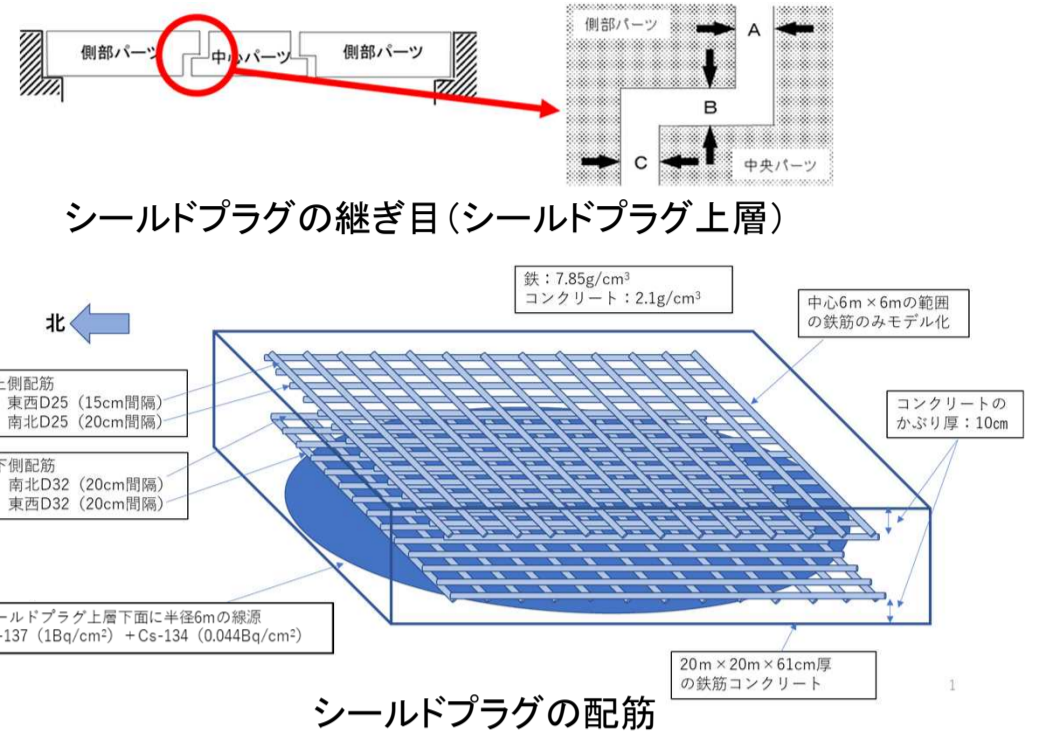
シールドプラグの配筋

- ✓ シールドプラグ上層上面等の周辺線量当量率測定結果から、シールドプラグ上層と中間層の間の汚染状況を推定するためには、**シールドプラグの鉄筋の影響は無視できない**。
- ✓ シールドプラグ上層と中間層の間の汚染密度は、**場所によって大きなバラツキがあるが、大まかな汚染状況の推定は可能**。
- ✓ **原子炉ウェルよりも強い汚染**がシールドプラグの上層と中間層の間及び継ぎ目に存在する。
- ✓ シールドプラグ上層と中間層の間の**汚染密度は平均で5.5~7.5E+10Bq/cm²**となり、**放射エネルギーに換算すると62PBq~84PBqに相当する**。

**Cs-137を含む水蒸気が移動する過程で、水蒸気の凝縮によりCs-137が沈着、定着した可能性を示唆。**

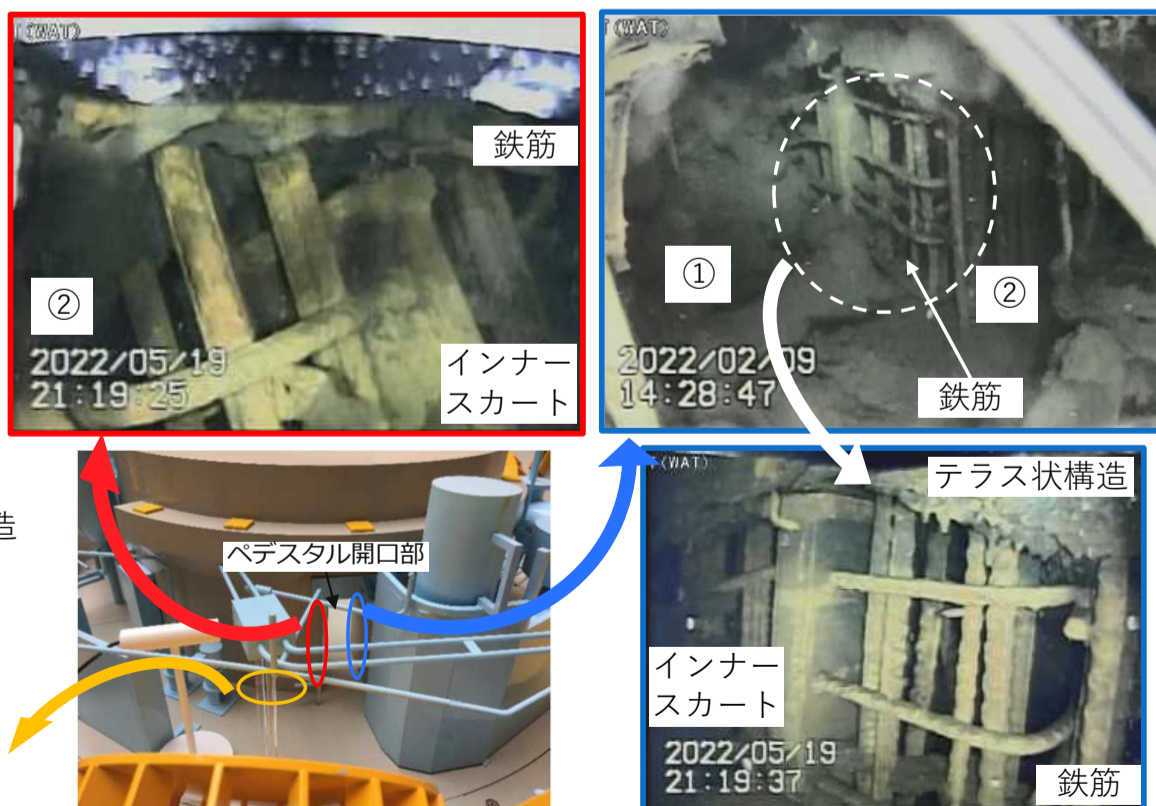
- ① **ペDESTAL開口部付近に、高さ1.0m程度のマウンド状(小山状)のもの。落下した溶融炉心に由来するものである可能性が高い。**
- ② **ペDESTAL開口部付近のコンクリート(両側)がかなりの範囲にわたって喪失。コンクリート内部の鉄筋部及びインナースカートはほぼ原形をとどめて残存。**
- ③ **ペDESTAL外周部は、テラス状構造(開口部付近では原子炉格納容器底部から1.0~1.1m、開口部の反対側では0.2~0.4m程度の高さ)を観測。コンクリート破損はテラス状構造以下の部分にのみ生じているように見える。**

- ⑦ **テラス状構造下部に位置する配管等の金属構造物は概ね維持されているように見える。**

- ④ **テラス状構造の断面は、気泡を伴う構造(厚さ約3cmの推定)が見られる(極一部の映像で確認。詳細は不明。)テラス状構造の下面は滑らかなように見える。**

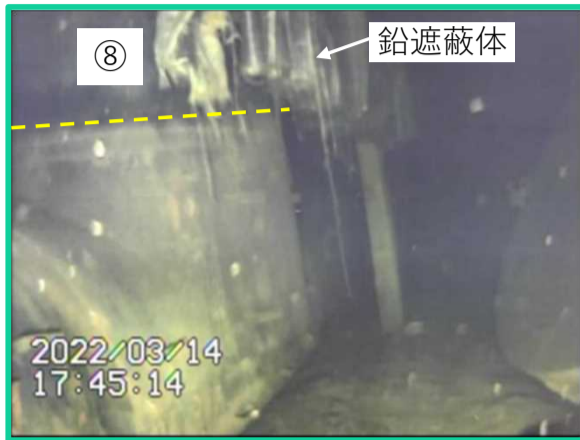
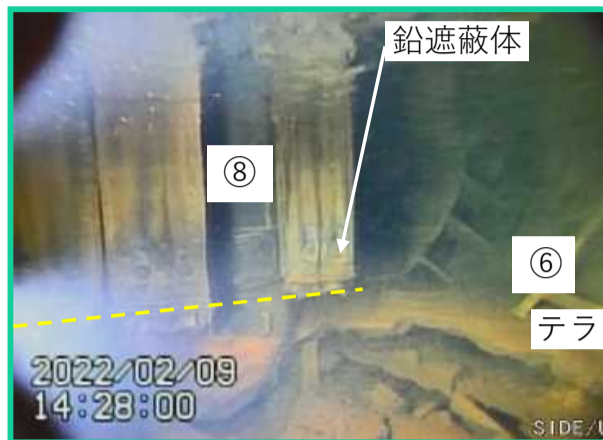
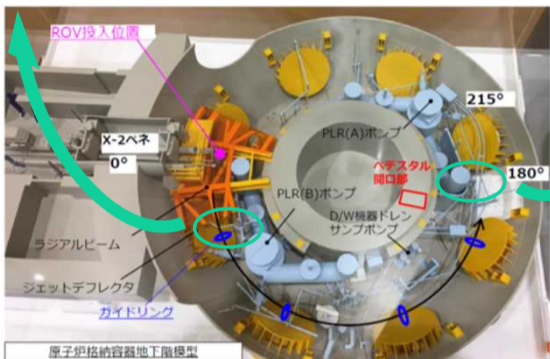
鉛遮蔽体及びテラス状構造

- ⑤ **ジェットデフレクターの裏側**にも、ペDESTALから到達したと考えられる**堆積物**。**ジェットデフレクター自体には大きな損傷などは見られない**。見える範囲では原子炉格納容器の内面に大きな損傷はない。
- ⑥ ペDESTAL開口部付近では、**テラス状構造の下部に空洞**が確認されている。(開口部から離れた場所は、現段階で不明。)
- ⑧ **テラス状構造の位置で鉛遮蔽体(鉛毛マット)が溶けて落下**しているように見える。テラス状構造の上部では鉛遮蔽体(鉛毛マット)の被覆材料(グラスファイバーとのこと)は維持されているように見え、著しい高温の影響はほぼテラス状構造付近に限られているように見える。

- ⑨ ペDESTAL開口部1.4m高さに**バブル形状**のもの。その下部には空間があるが内部の詳細は不明。
- ⑩ ペDESTAL外周部の原子炉格納容器床面のデブリなどの堆積状況は不明確だが、一部に**半球状**のもの。(詳細は現段階では不明)

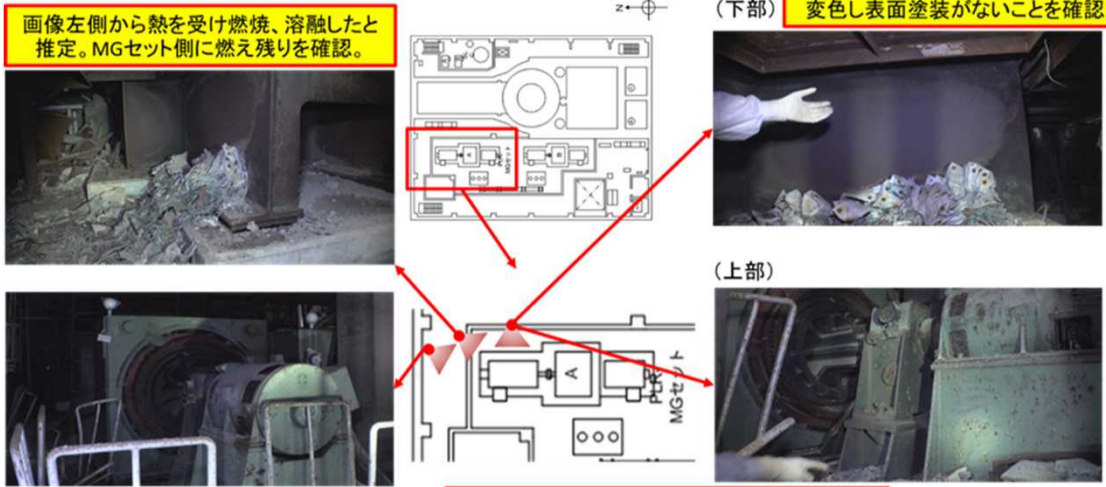
MGセット(A)の北側の状況

その結果、着火原因までは判明しなかったものの、**火災の発生場所は、可燃物が燃焼した痕跡が確認された4号機原子炉建屋4階北西部の再循環ポンプ電動発電機(MGセット(A))周辺と特定。**

火災の発生源や着火原因等については、現場に残されている燃え残り物などを分析することによって、更に判明する事項もあると考えられるため、引き続き検討を行う。

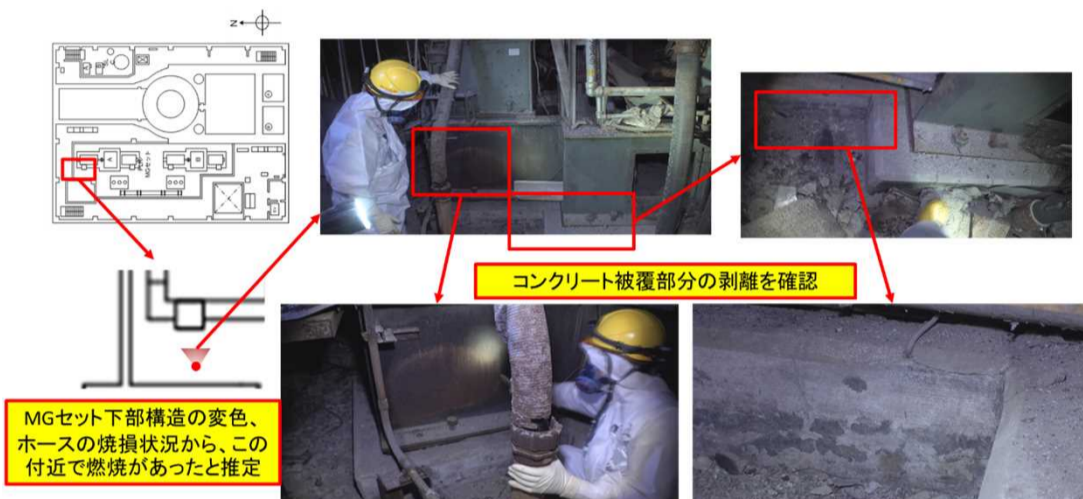
MGセット(A)の西側（下部構造及びコンクリート基礎）の状況

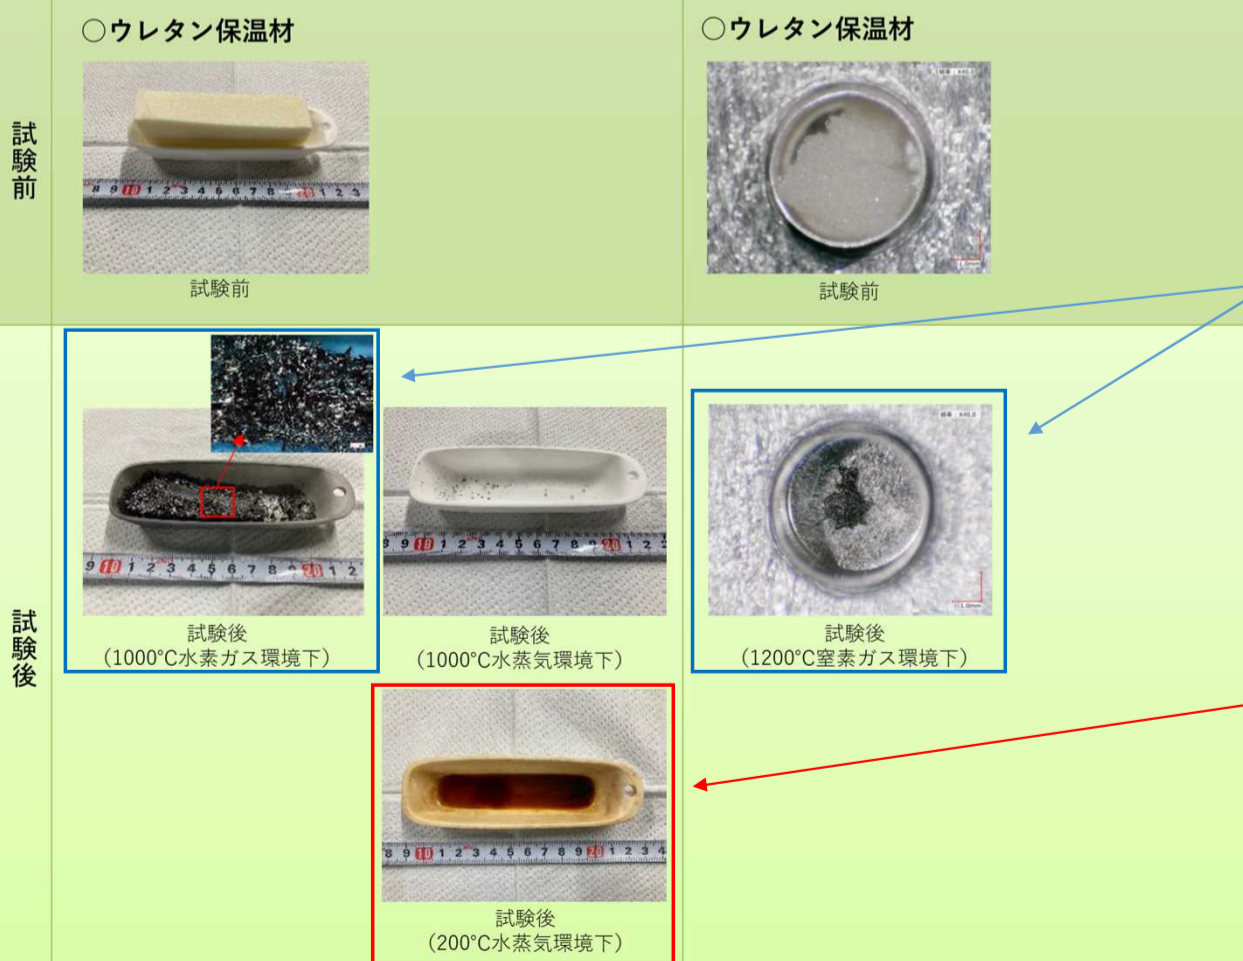
JAEA及び東京電力の試験の結果、**ある程度の有機化合物が発生**することを確認。ただし、今回の試験結果(水素または窒素ガス環境下)では**発生量は限られている可能性が高い。**

東京電力の水蒸気環境下の試験では、**水蒸気条件下で有機物の分解が大幅に促進される可能性**を示しており、200°C水蒸気環境下ではウレタン保温材試料が液化することが確認された。

東京電力の試験結果は、1号機原子炉格納容器内部調査で確認された原子炉再循環系配管のウレタン保温材の消失にも関係している**可能性がある。**

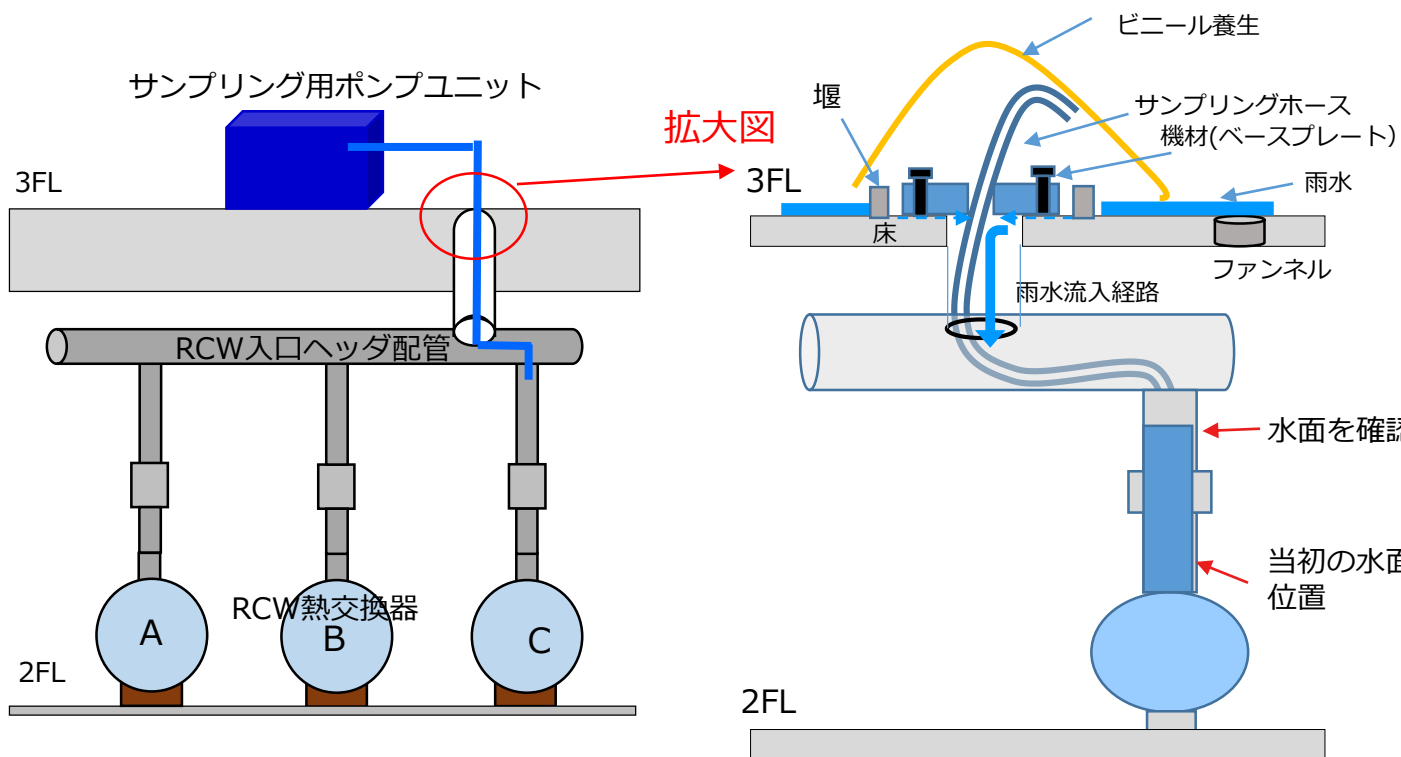
- 4月11日，RCW熱交換器(C)入口配管の処理作業(水抜き・移送)の実施にあたり，RCW熱交換器(C)入口配管内の水位が，入口配管下部から上端部近くまで上昇していることを確認。
- 水位の上昇は，水量にすると約370Lと推定。配管内の水面には白濁を確認。

- 3階作業エリア床面周囲に溜まった雨水が周辺のファンネルから排水できず、当該作業の床面開口部に流れ、床下にある2Fの入口ヘッダ配管の開口部を経由して当該部に流れ込んだものと推定。
- 白濁は、オペフロのダスト抑制対策で使用している飛散防止剤によるものと推定。
- 雨水や飛散防止剤が直接入口ヘッダ配管の開口部に入らないよう機材も含め養生等は実施済みだったが、雨水が堰を越え、養生や機材の隙間に流れ込んだと推定。

- 開口部の堰の変更及びコーキング、排水ポンプの設置等の処置を実施（完了）。

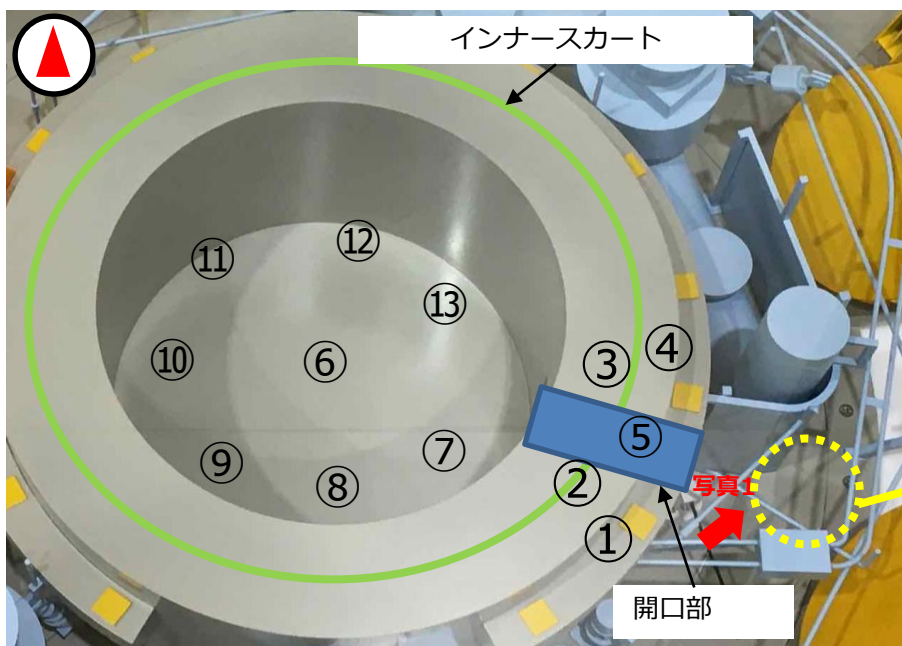
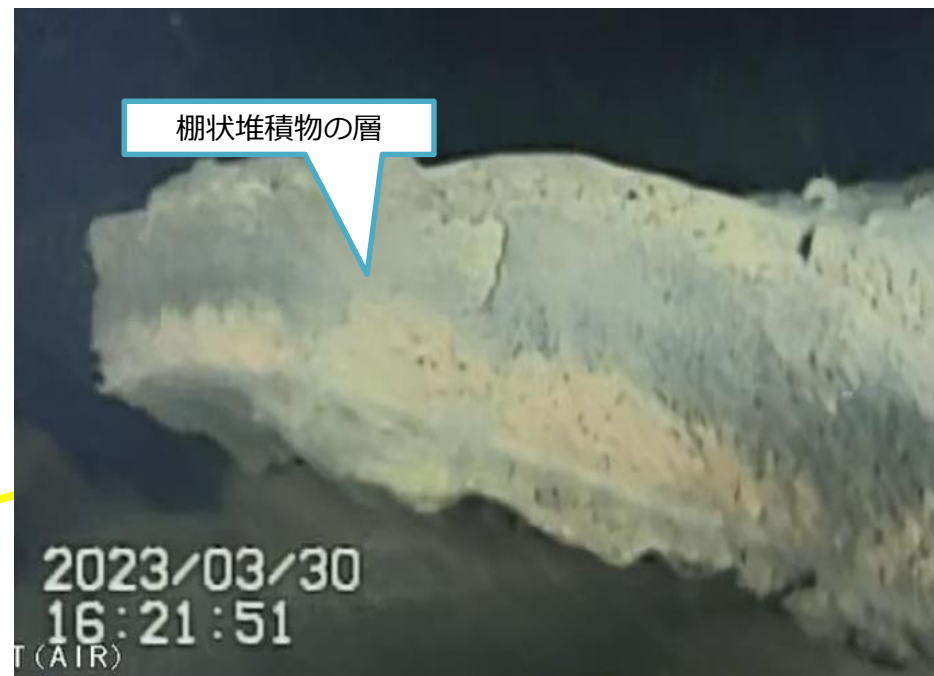
写真1. ペDESTAL外棚状堆積物断面

- ROV-A2の前半調査でも確認された、開口部付近の厚さ数cmの平板になっている棚状の堆積物の断面を接写したところ、層になっており、気泡のような空隙が表面に見えている多孔質である事を確認

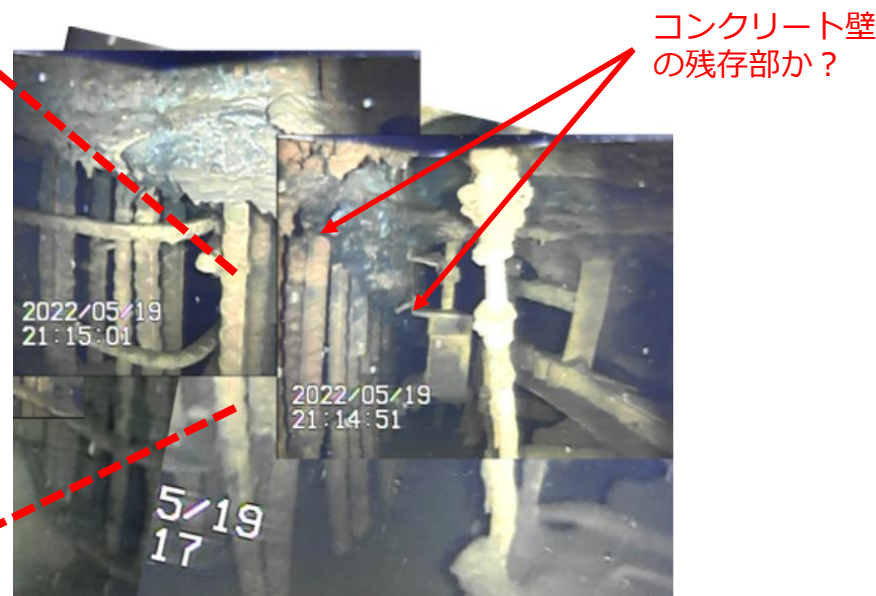
- ペDESTAL外部から見えているコンクリート残存の可能性の高い部分（事故前に設置されたボルトの締結状態が確認できる。）について、2023/3の調査にて、ペDESTAL壁内部でも対応する部分を確認した
- ペDESTALの外壁開口部右側におけるコンクリートの消失は限定的と考えられる
- 確認された外側の鉄筋は、開口部右7本、左11本。耐震評価においては、開口部とあわせ、角度にして64°に相当するとして設定

写真2. ペDESTAL外部から見えているコンクリート残存部

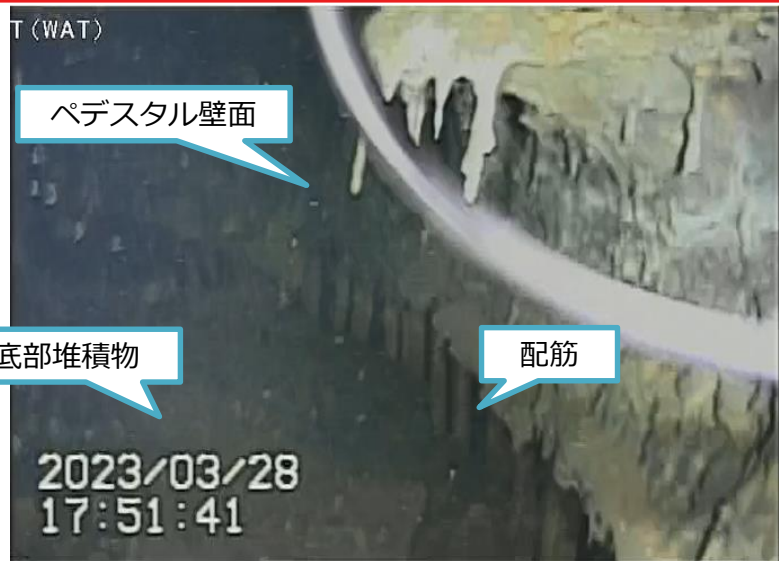
写真1.ペDESTAL内壁面配筋

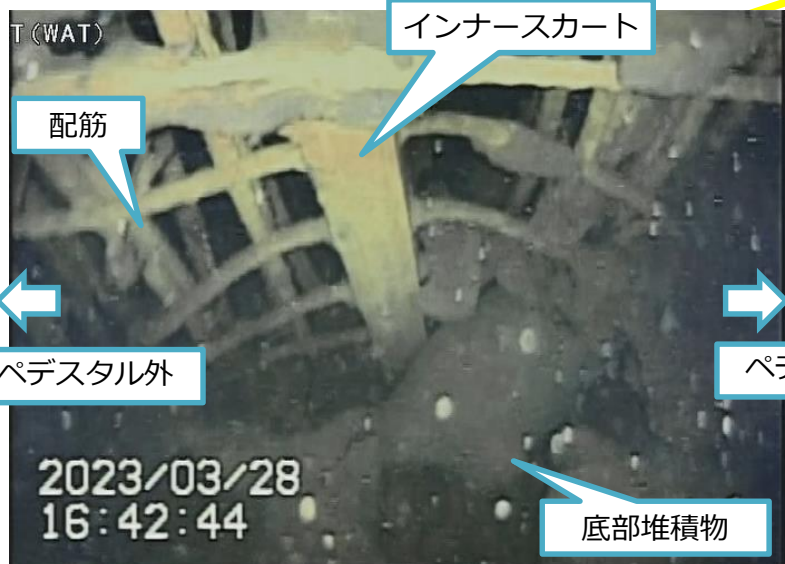
写真2.ペDESTAL開口左側配筋

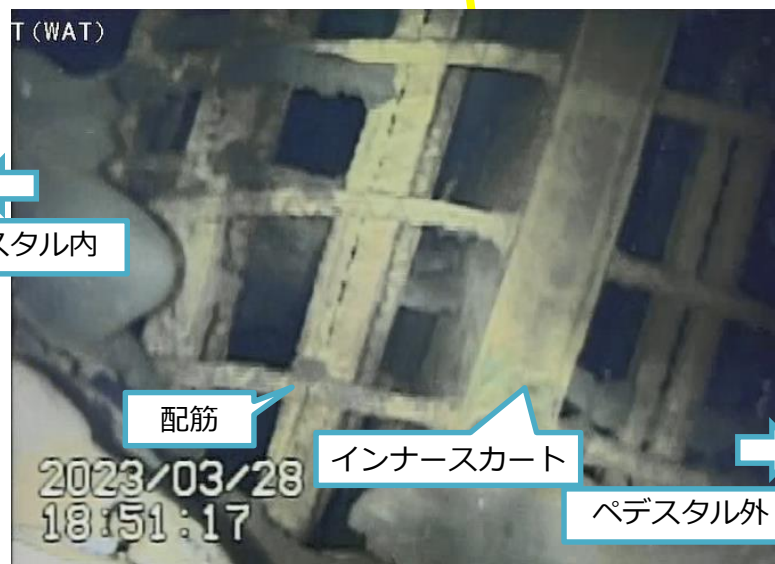
写真3.ペDESTAL開口右側配筋

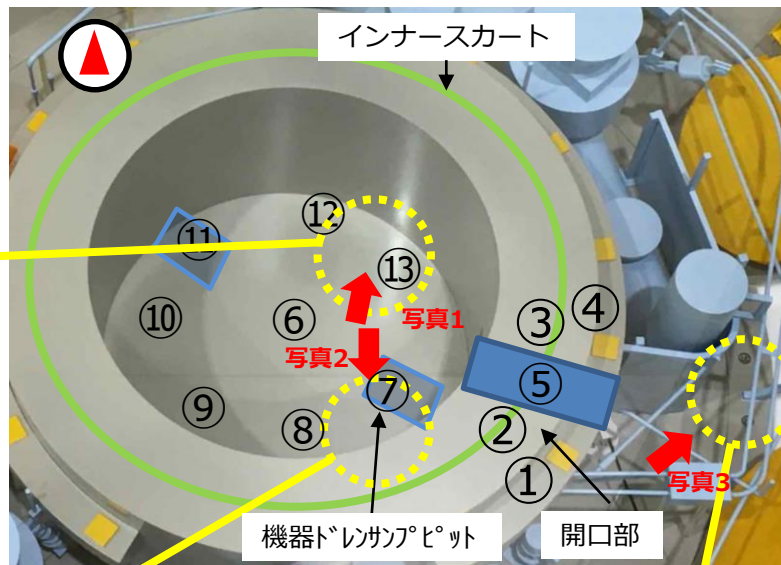
写真1. ペDESTAL内の棚状堆積物と壁面部

- ペDESTAL内側下部のコンクリートが一部消失している箇所（床面より1m程度）には配筋を確認
  - 配筋には、垂直方向の引っ張り荷重を支持する縦筋と、周方向の引っ張り荷重を支持する横筋が存在するが、縦筋は大きな変形がなく当初の形状を維持<写真1>
  - 配筋は、製造時に施工されている格子状の凹凸が確認され、製造・据え付け時の寸法が維持されていると推定<写真1,2>
- 配筋露出箇所の上部には、棚状堆積物が存在し、それより上部にはコンクリートが残存<写真3>

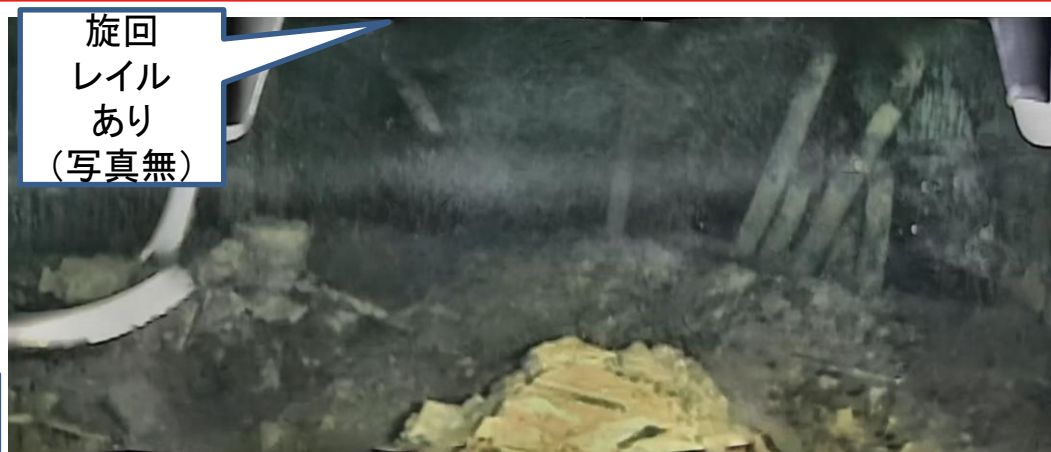
写真1. 1号機のペDESTAL内の状況

各号機の調査結果から、従来推定の通り2号機と3号機と比較し、1号機の破損状況が厳しい状態であることが確認できた

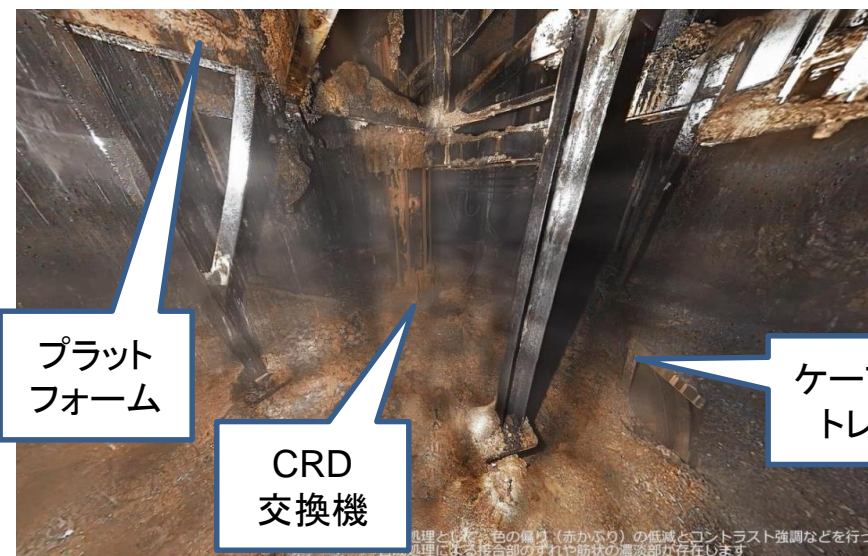
写真2. 2号機のペDESTAL内の状況
