研究用原子炉（KUR）の主排気設備のダクトの変形防止について

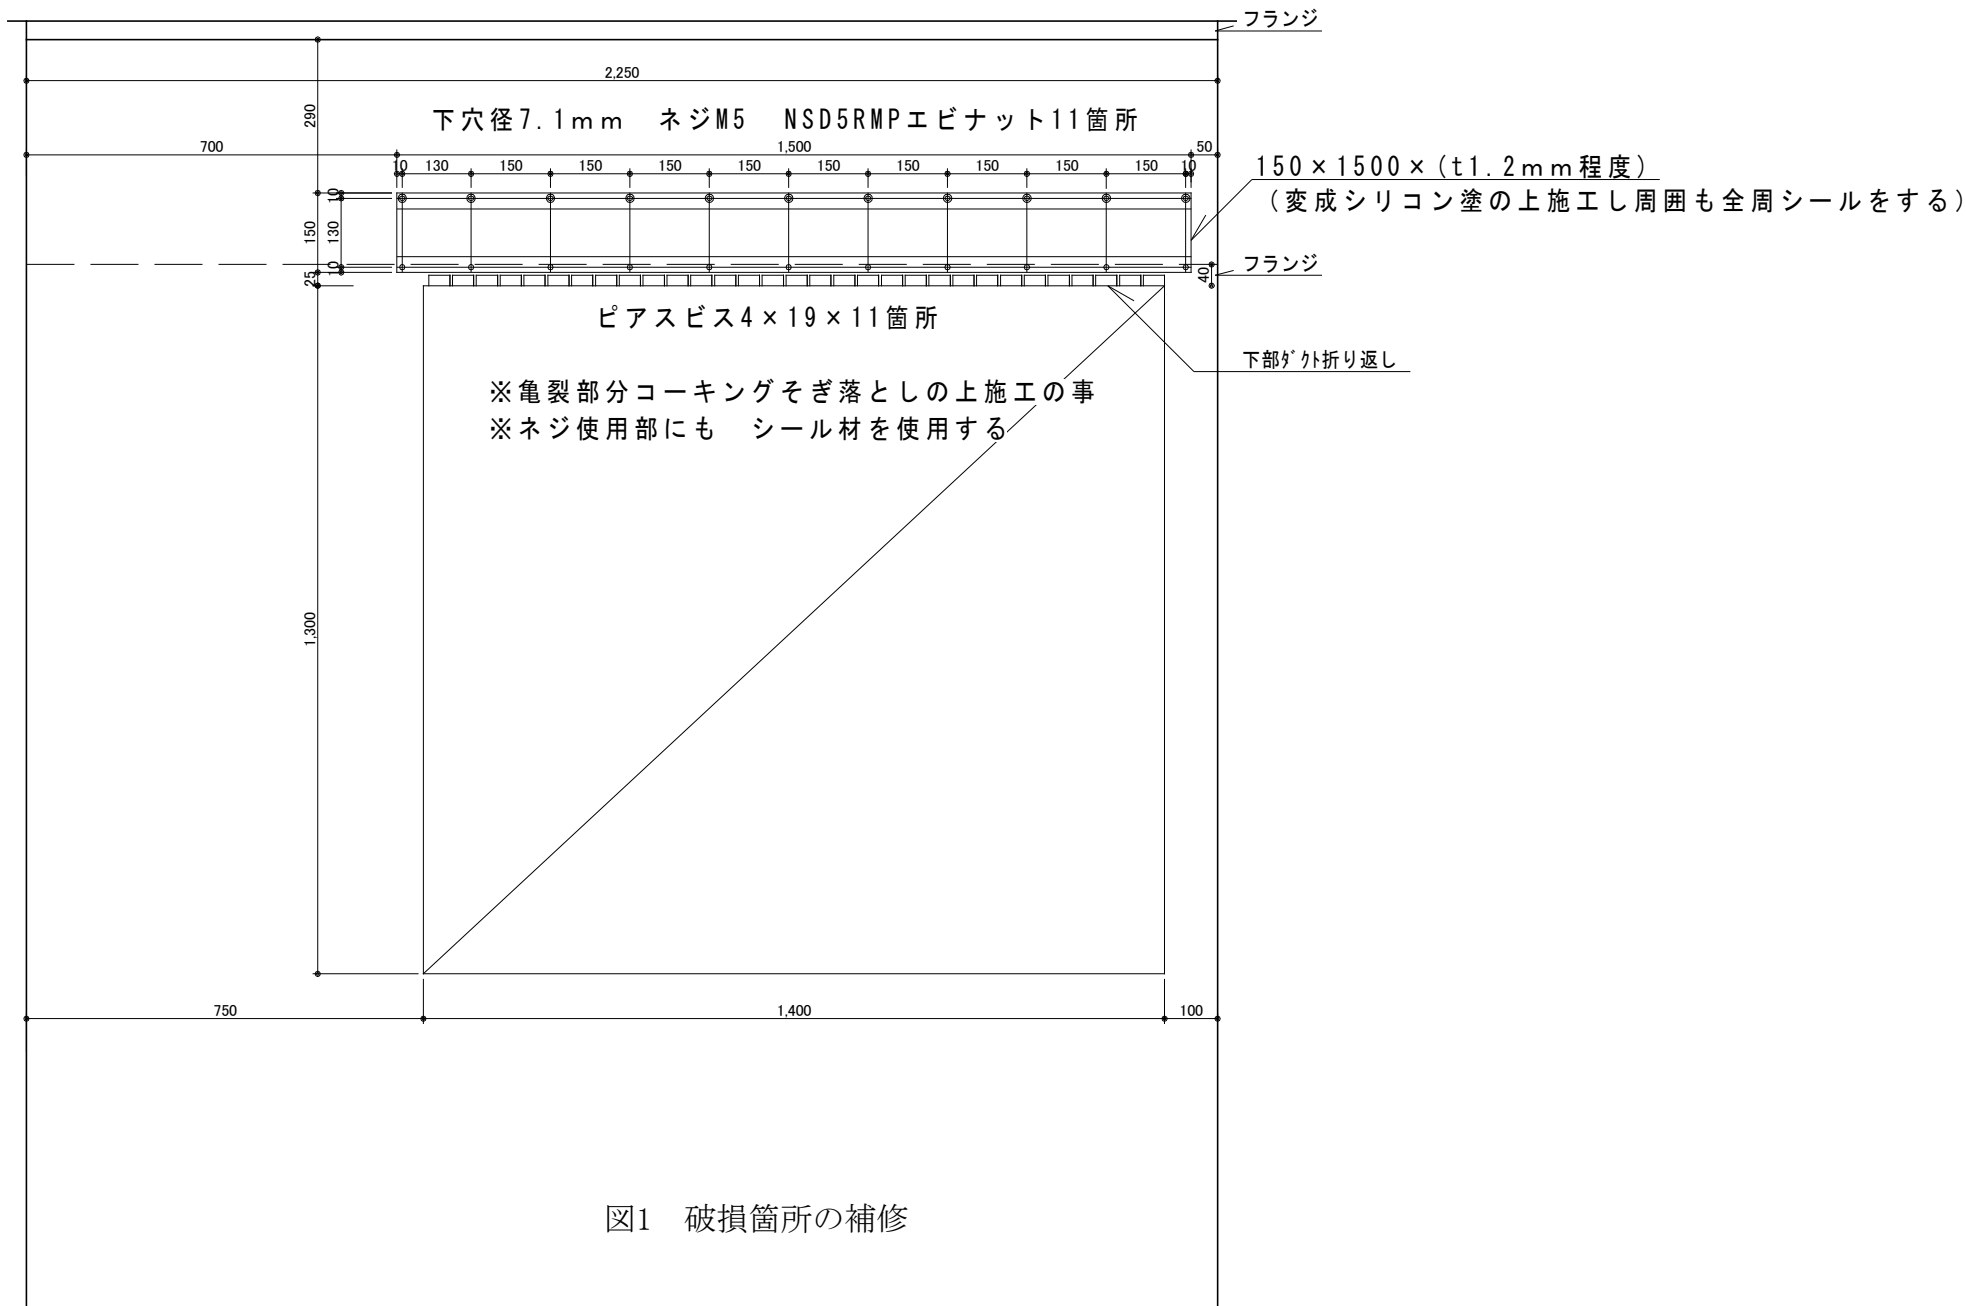
図1 破損箇所の補修

KURの主排気系の排気チェンバ下部のダクトの一部に発生した亀裂については、2023年4月19日に行った原子力規制庁・核燃料施設等監視部門との面談（面談資料：研究用原子炉（KUR）の主排気設備のダクトの一部亀裂について）において、当該設備（設工認申請設備）の構造の概要、亀裂の状況説明とともに、補修方法や再発防止策が確定するまでの主排気設備の取り扱いなどについて協議した。その後、補修案（図1）を立案し、規制事務所に説明した後施工し、主排気系の排風機運転中及び運転後の補修箇所の健全性を確認した上で、これまで定期的（最低でも2、3日間隔で2時間程度の運転）に排風機を運転し、原子炉室内の換気を行ってきた。現時点でも補修部分に異常は確認されていない。

今回の亀裂場所についても排風機運転中はダクト内は陰圧となるだけでなく、前回の面談時に示したように、ダクトの断面積が絞られて流速が速くなり、しかもダクトが曲がっていることにより空気の流れが複雑な個所となっているため、亀裂が生じたダクト（底板）では乱流による振動（陰圧の変化）が生じていたと推定される。また板厚1mmのダクト（底板）の周囲はアングル（鋼材）で拘束されており、振動によるせん断力によって損傷し、振動が大きくなったことで、亀裂が現状の位置まで進展した可能性がある。ちなみに、今回の亀裂断面は腐食もなく、金属色を呈していることから腐食による断面欠損ではなかったものと考えられる。以上、亀裂はダクト内が陰圧で、空気の流れが複雑で、しかも風速が早くなる位置において発生していることから、定性的にはダクトの振動による変形（排風機の運転中）が原因と推定される。

当該亀裂部については、鋼板を強固にビス留めし、シール材を施すことによって補修したため、排風機運転時もダクトとしての機能（排気を閉じ込めるバウンダリー）の健全性が確認されているが、今後ダクトの振動や陰圧によって亀裂の再発などの損傷を防止するため、ダクトの変形を防止するための補強材を敷設することとする。具体的には鋼材（40×40×3のL形鋼）をダクト外面にボルトによって固定する（図2の下側）。
