東海第二発電所 非常用ディーゼル発電機（2D・HPCS）用過給機 点検結果報告について

東京電力ホールディングス株式会社柏崎刈羽原子力発電所1号機で発生した非常用ディーゼル発電機（B）（以下「D/G」という。）過給機軸固着事象に関連し、東海第二発電所D/G（2D・HPCS）用過給機の点検を実施したことから、その結果について報告する。

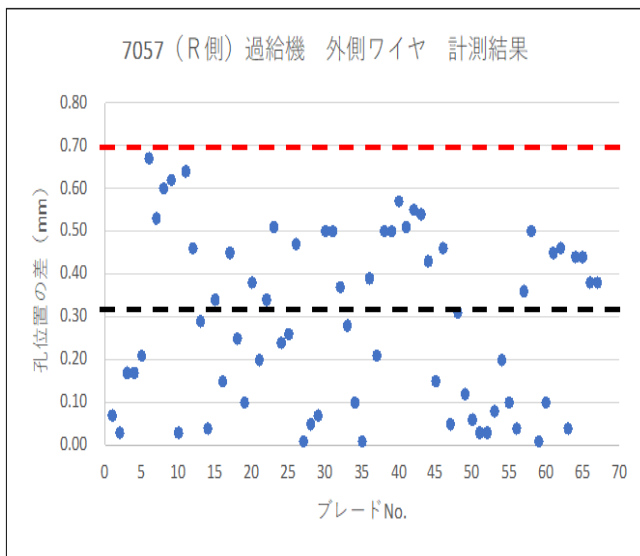
【D/G 2D R側 外側ワイヤ】

R側 外側ワイヤ (全 67 箇所) : [判定値以内 : 35 箇所], [判定値超え : 32 箇所]

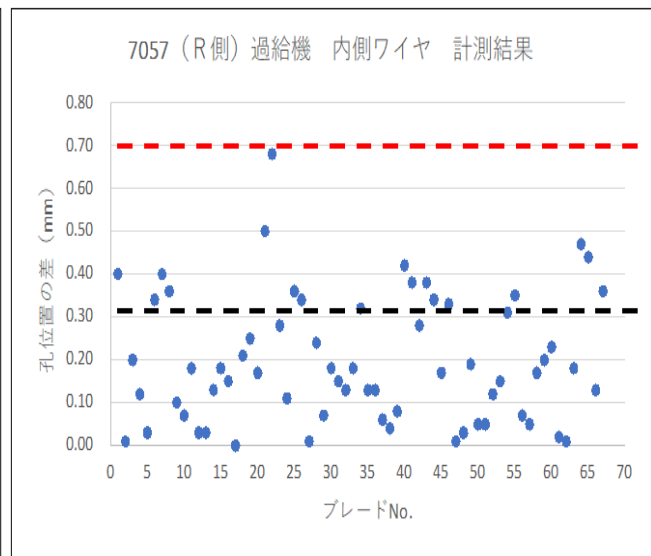
【D/G 2D R側 内側ワイヤ】

内側ワイヤ (全 67 箇所) : [判定値以内 : 49 箇所], [判定値超え : 18 箇所]

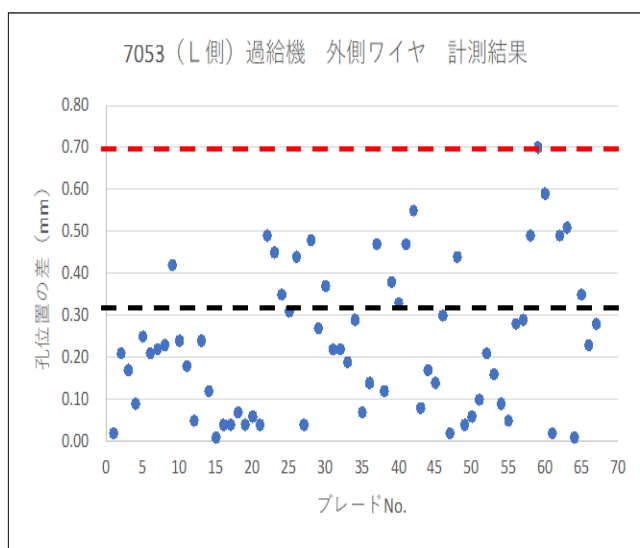
【D/G 2D L側 外側ワイヤ】

L側 外側ワイヤ (全 67 箇所) : [判定値以内 : 48 箇所], [判定値超え : 19 箇所]

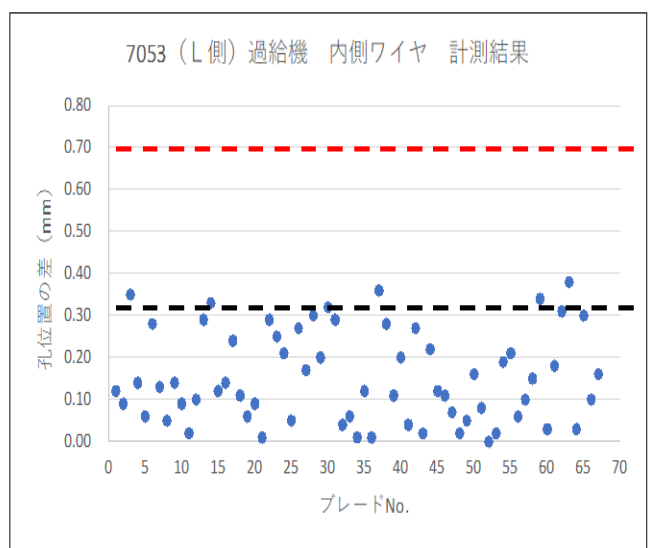
【D/G 2D L側 内側ワイヤ】

内側ワイヤ (全 67 箇所) : [判定値以内 : 61 箇所], [判定値超え : 6 箇所]

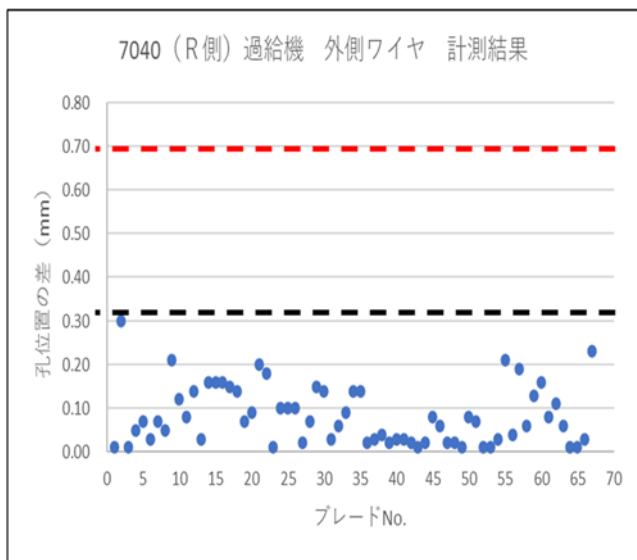
【HPCS D/G R側 外側ワイヤ】

- R側 外側ワイヤ (全 67 箇所) : [判定値以内 : 67 箇所], [判定値超え : 0 箇所]
- 内側ワイヤ (全 67 箇所) : [判定値以内 : 66 箇所], [判定値超え : 1 箇所]
- L側 外側ワイヤ (全 67 箇所) : [判定値以内 : 66 箇所], [判定値超え : 1 箇所]
- 内側ワイヤ (全 67 箇所) : [判定値以内 : 66 箇所], [判定値超え : 1 箇所]
