2023年4月19日  
京都大学複合原子力科学研究所

## 研究用原子炉（KUR）の主排気設備のダクトの一部亀裂について

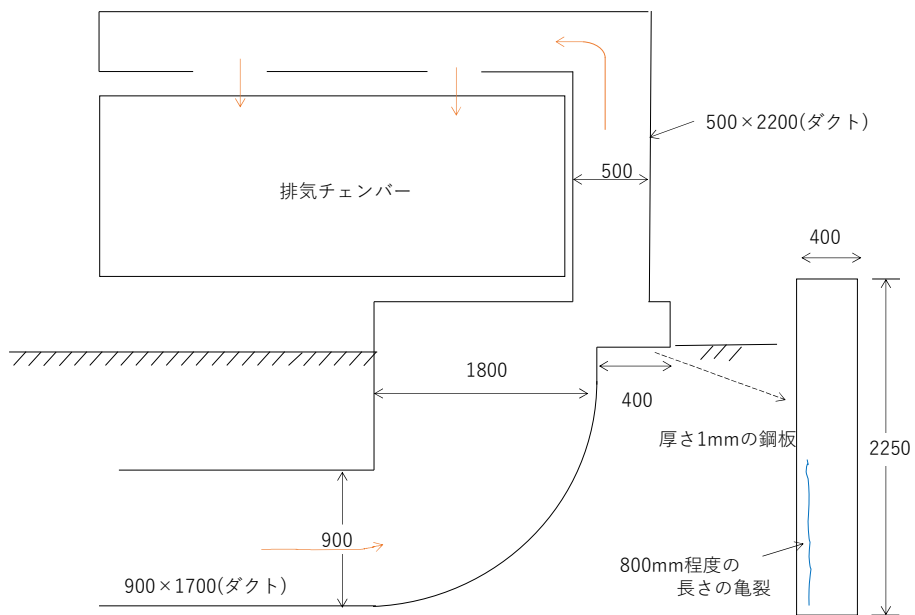
図3 亀裂が発生したダクト部分の概念図

排気チェンバのダクトは約1mm厚の鋼板であり、現場確認によるスケッチ（図3）や写真（写真5）に示すとおり、亀裂は直線状に長さ約80cm生じている。主排気設備の運転中は、ダクト内が陰圧になるため、亀裂部分に隙間ができ、外部から空気が流入することになり、流入音が発生する。ただし、主排気設備の停止時には陰圧が解消され、ダクトの変形がなくなるため、亀裂部分の隙間はほとんどなくなることを確認している。亀裂周辺には特に目立った腐食は見られないため、亀裂の原因は腐食ではなく陰圧によるダクトの変形による可能性があり、現在検討中である。

亀裂の発生原因や補修方法及び再発防止策については現在検討中である。

(最低でも 2、3 日間隔で 2 時間程度の運転)。主排気設備を運転する場合は、亀裂場所をより効果のある方法で塞ぎ、運転中及び停止時にも空気の出入りが無いように処置する。なお、前述したように、主排気設備の運転中は、ダクト内は陰圧になるため、万が一亀裂部に若干の隙間ができたとしても、ダクト外（管理区域である排気機械室）に排気が漏えいすることはない。

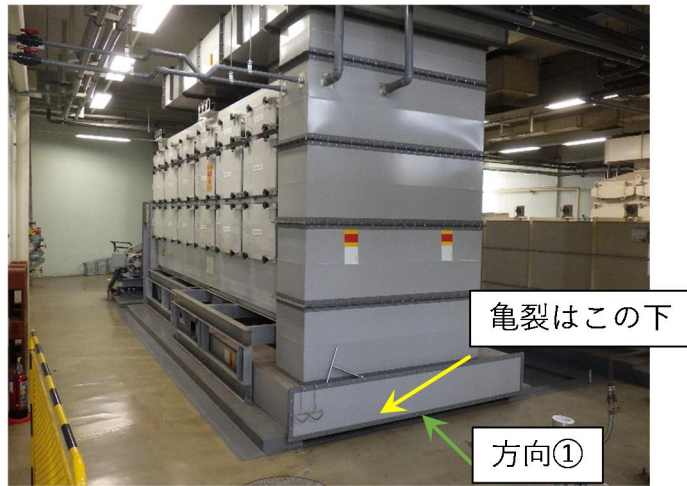
写真1 主排気系外観

2023年2月28日のKUR起動前点検の巡視点検を行った研究炉部員が排気機械室にあるKURの主排気系の排気チェンバ(写真1)の下部から空気流入音がすることに気付き中央管理室室長等に連絡した。主排気系停止後に研究炉部員がダクト内(写真2、3、4)に入って目視で確認したところチェンバ下部のダクトの一部に亀裂(写真5)があることを確認した。そのため翌日の3月1日に中央管理室室長の指示により弾力性のあるコーキング材にて亀裂箇所を補修し、再び空調運転を行ったところ空気流入音がなくなった。KURの出力運転はないものの、保守作業等のために主排風機の運転が必要だったため、3月3日の空調運転時に現場を確認したところ空気流入音は確認されなかったため亀裂の箇所はふさがれ、その後の作業のための主排気系の運転には支障がないものと判断した。
