# 汚染水対策の現況と今後について

2023年6月30日

東京電力ホールディングス株式会社

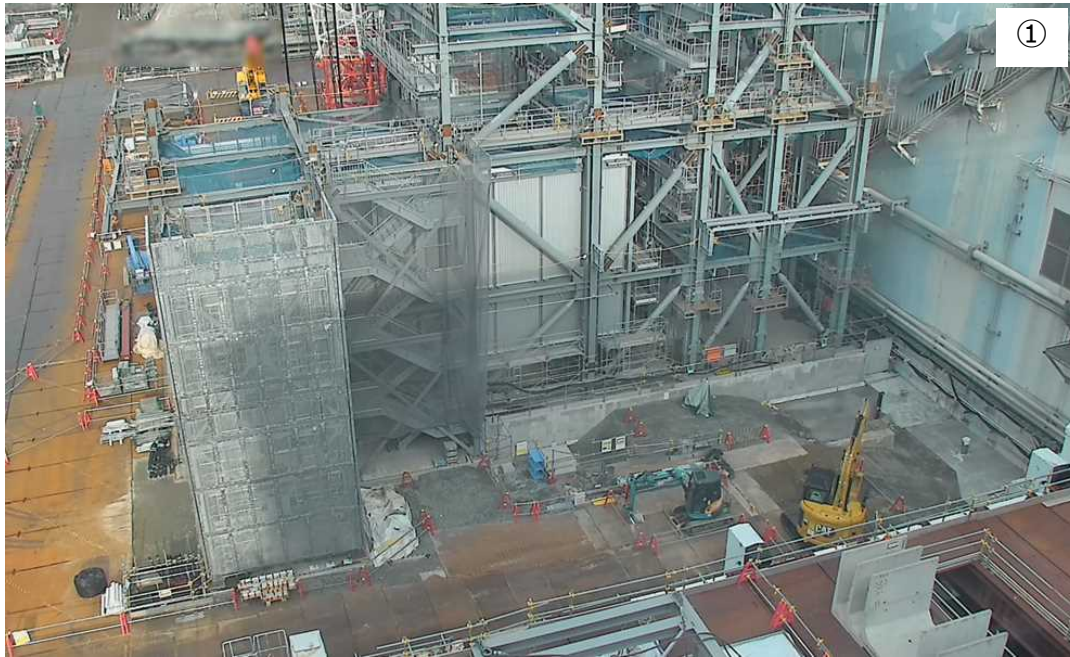
## ■ 2号機R/B南側エリア (2023. 4.18)

2号機燃料取り出し構台設置に合わせてフェーシング実施中

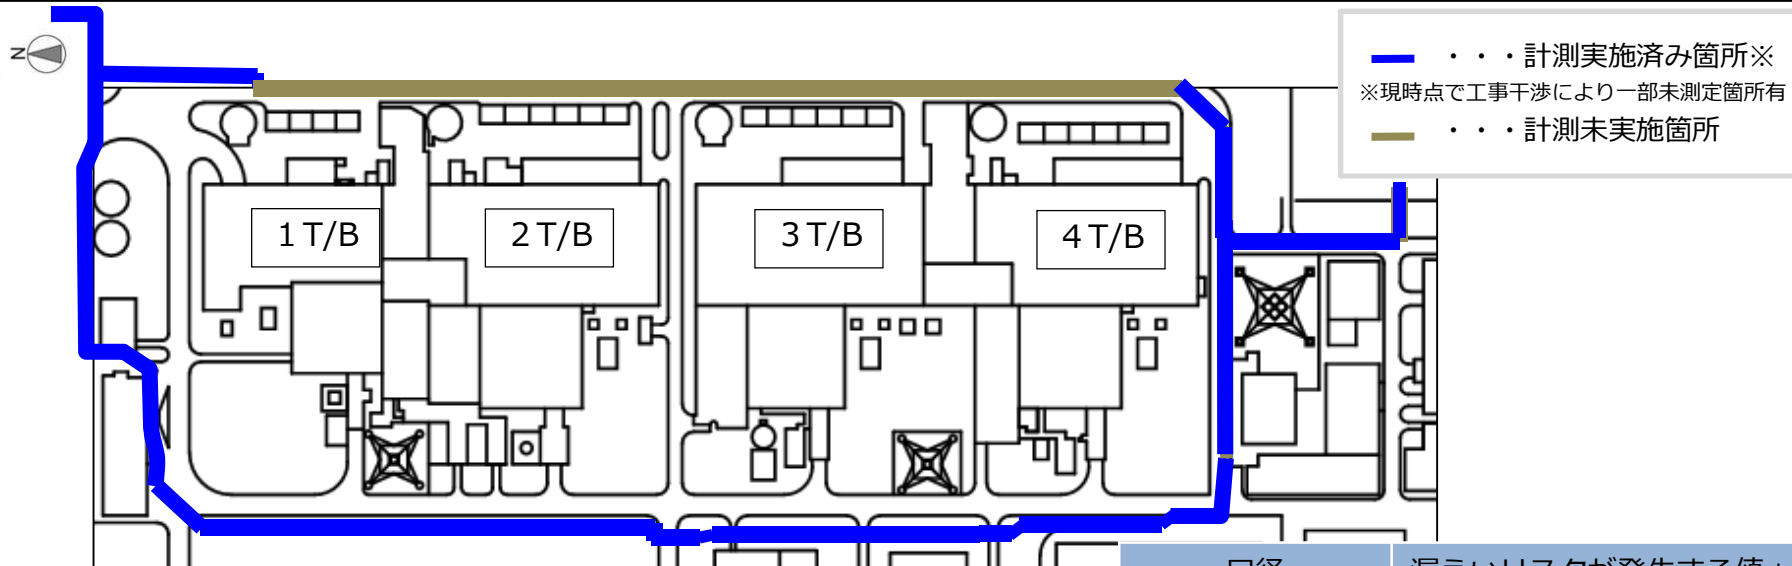
- 2022年2月に発生したブライン供給配管（本管）からの漏えい事象に伴い、漏えい箇所であるカップリングジョイント部の遊間計測を実施し、計測データを踏まえ、エリア毎の状態監視保全の詳細（監視方法・頻度）について検討を進めている。
- 約270箇所（458箇所中）計測を実施し、外観目視及び、遊間の計測した値から、**漏えいリスクが発生する値は確認されていない。**（昨年度行ったモックアップ試験にて確認した漏えいに至る限界値（10.6mm・13.9mm）およびカップリングジョイントの構造上の特性から設定した値との比較）  
※ただし、近い値が確認された箇所について参考資料参照
- 今年度中に458箇所のカップリングジョイントについて2回計測を実施予定であり、データを踏まえ、漏えいリスクが発生する値に近い箇所や遊間の変位量大きい箇所を絞り込み、状態監視保全の詳細について検討を進める。

\* モックアップ試験にて確認した漏えいに至る限界値およびカップリングジョイントの構造上の特性から設定した値

口径	漏えいリスクが発生する値*
150A~300A	10mm
350A~450A	13mm

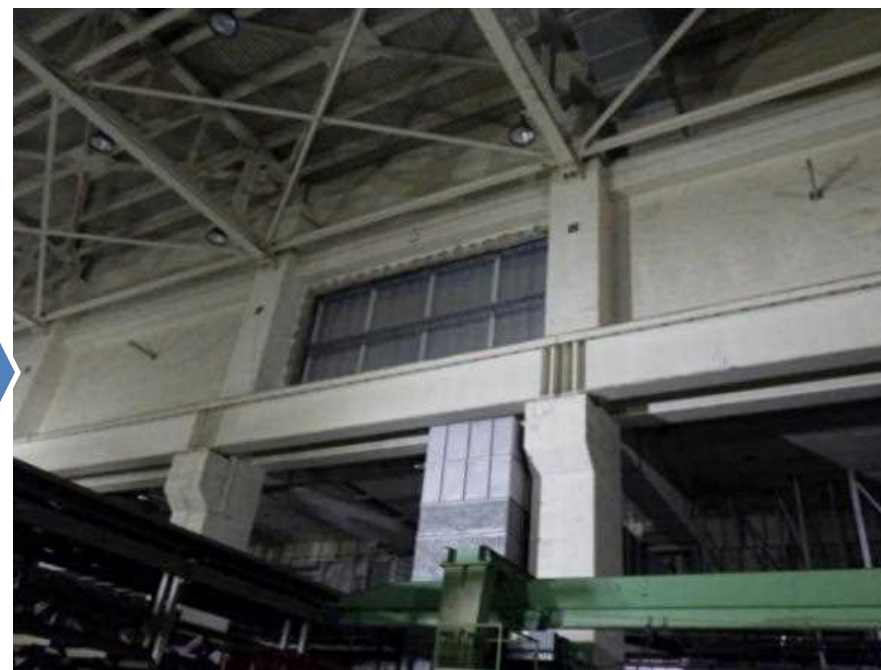
写真②：BOP損壊部分（塞ぎ後、屋内側）

○2号T/BのBOP（ブローアウトパネル）については、  
2022年2月に閉塞工事を完了している。

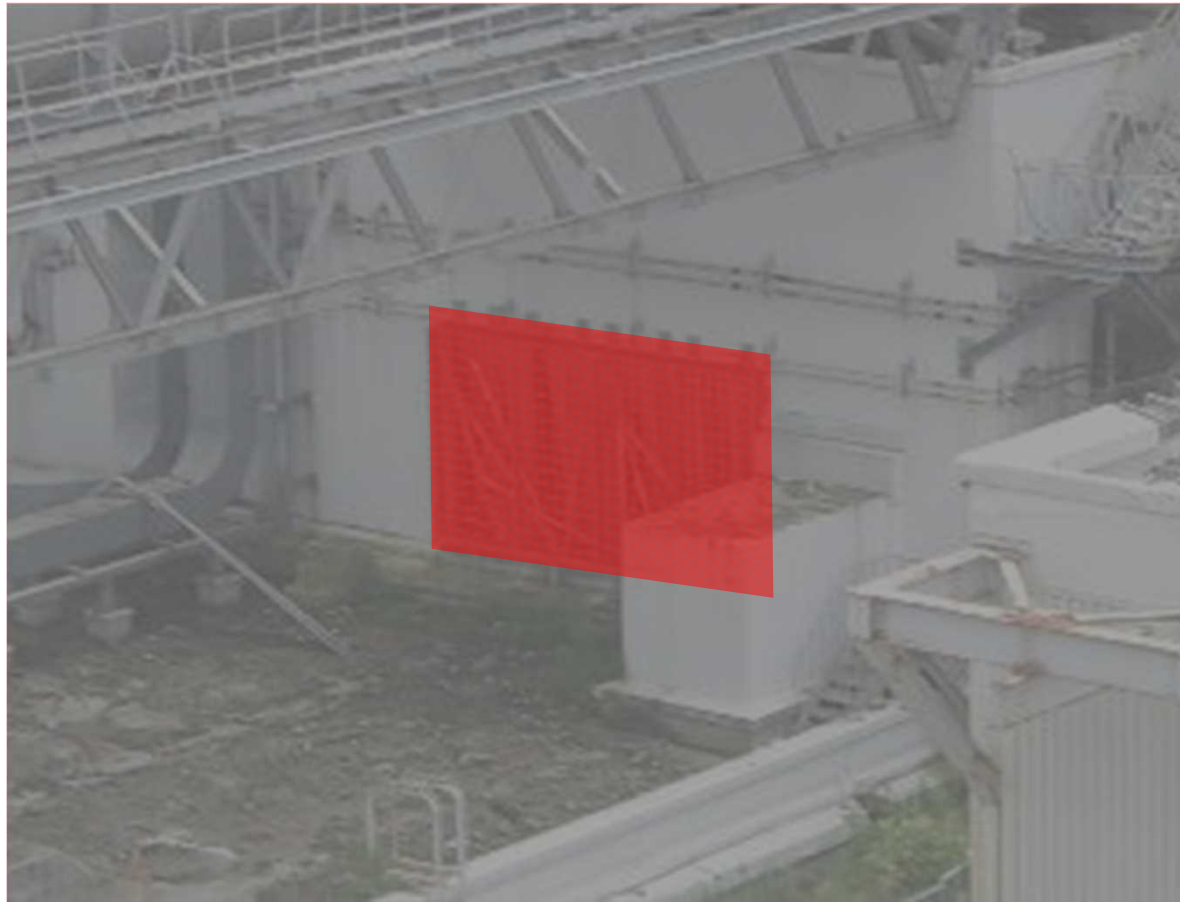
参考写真：雨水侵入箇所

- ・ 1-4号機建屋内に雨水が吹込む可能性のある窓およびガラリ等の破損箇所（7箇所、約200m<sup>2</sup>）を2023年2月～8月にかけて対策工事を実施予定

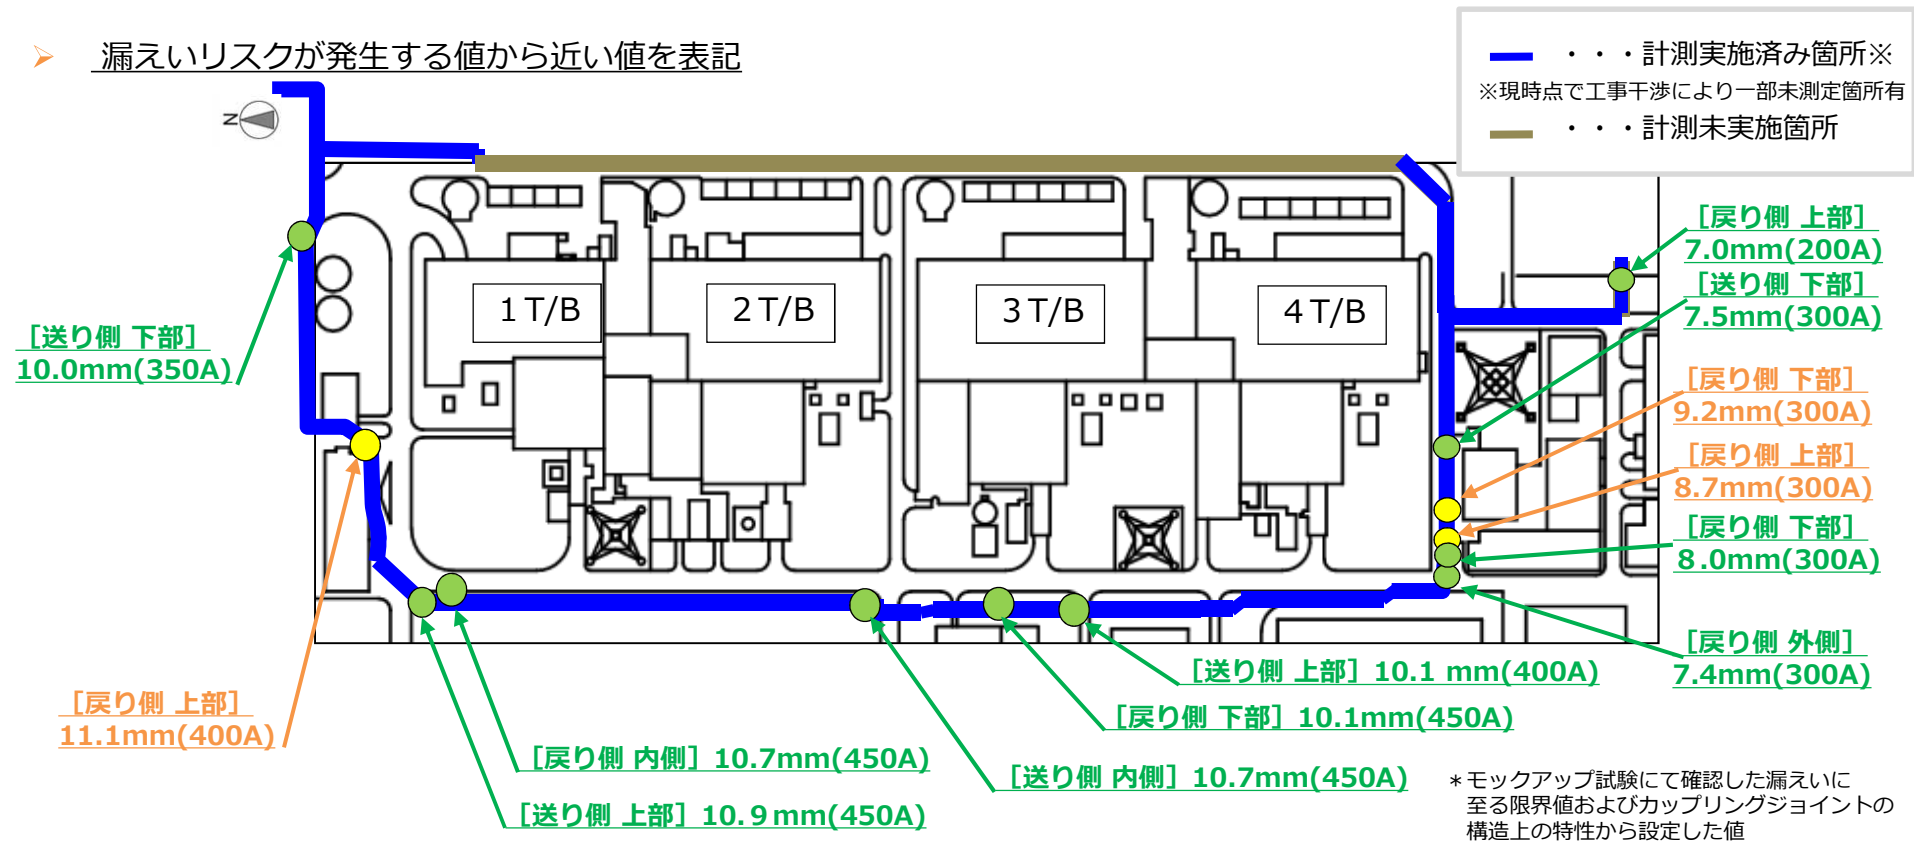
■ 約270箇所（458箇所中）計測を実施し、外観目視及び、遊間の計測値から、漏えいリスクが発生する箇所は確認されていないが、それに近い値の箇所が数箇所確認された。これらのカップリングジョイント部については2回目計測時に優先的に計測を行う。

- … リスクが発生する値からの裕度2mm未満
- … リスクが発生する値からの裕度2mm～3mm以下

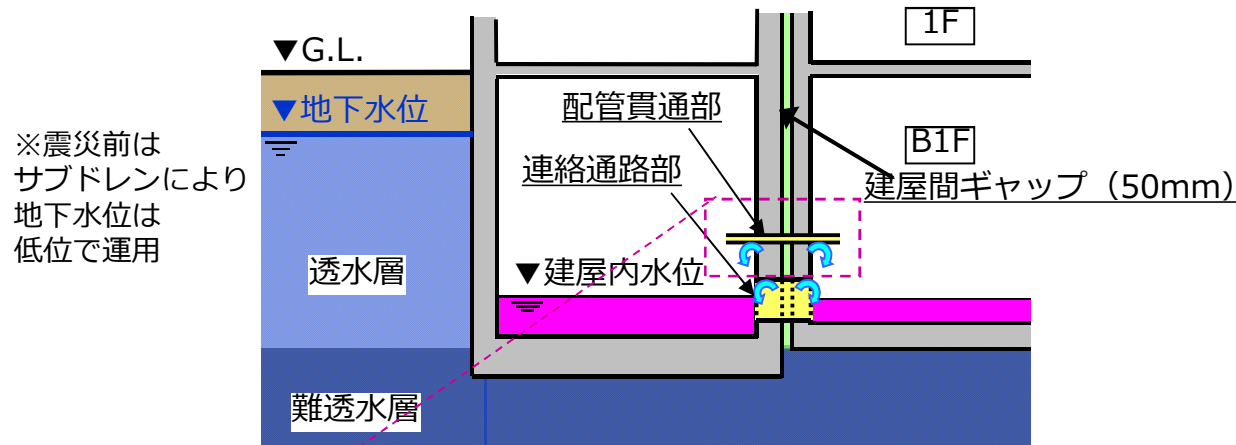
- 各建屋間ギャップ部には貫通配管があり、ラバーブーツ等の損傷による地下水の流入が、他の建屋で確認されている。

建屋間ギャップ貫通配管部地下水流入状況  
(2021.7焼却建屋と工作建屋の貫通配管部)

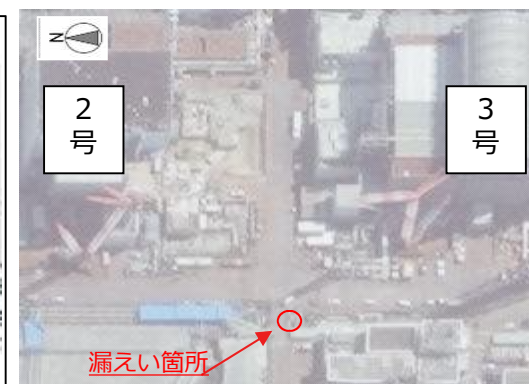
ブライン漏えい箇所（送り側6BLKH1-2）

- 2022年2月15日ブライン供給配管へ新設した電動弁の試運転時に2,3号機山側のブライン供給配管（送り側6BLKH1-2）のカップリングジョイント部から漏えいを確認した。（漏えい量は約47m<sup>3</sup>）
- 漏えいの影響による凍結管温度の上昇や建屋への地下水流入量に変化なし。
- 2022年2月21日にカップリングジョイントの交換、新ブライン補給を行い復旧済み。

■ 漏えいに係る想定要因の調査を行い、凍上による影響が主要因と推定。

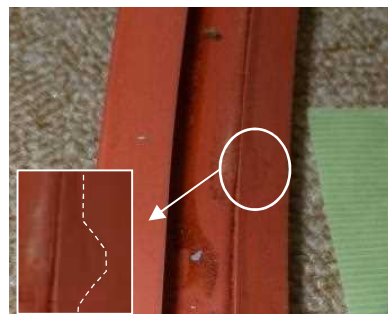
- 社外検査機関での検査の結果、シール部であるゴムリングに目立った損傷や経年劣化は確認されなかった。
- ゴムリングの外観目視検査を確認した結果、ブラインの痕と思われる変色が確認された。
- ゴムリング取外し時の配管内に堆積物(酸化鉄やブラインに含まれる塩化カルシウムの酸化物等)が確認された。

ブライン痕と思われる変色

- 調査結果より、ゴムリング変色部に不純物が挟まっていたことにより、滴下の発生しやすい状態であったと推定される。
- なお、微量滴下については、遊間を管理することにより、滴下から大規模な漏えいには発展することはないと推定している。
- 微量滴下発生時は現場養生を行い、ブラインタンクレベルの監視を継続し、必要に応じてブラインタンクへブラインの補充、およびシステムを計画的に停止してのカップリングジョイント等の交換を検討する。
