福島第一原子力発電所事故調査 中長期計画の取り組み状況

2023年7月4日

東京電力ホールディングス株式会社

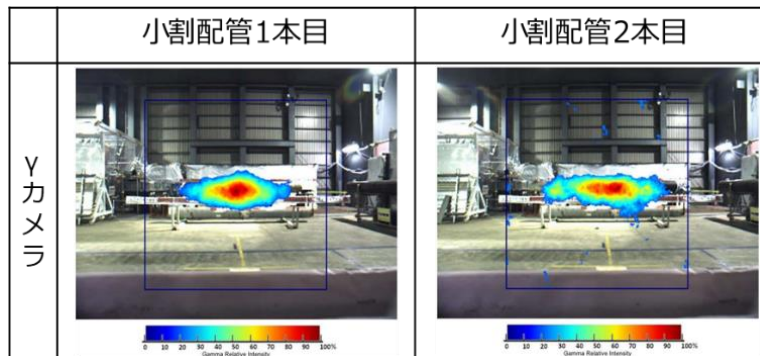
γカメラ測定結果（8m位置）

- ※：γカメラ測定結果（8m位置）：配管全体を測定し、線量が高い部位の選定を目的に測定
- γカメラ測定結果（4m位置）：詳細な範囲を測定し、サンプル採取箇所を選定を目的に測定

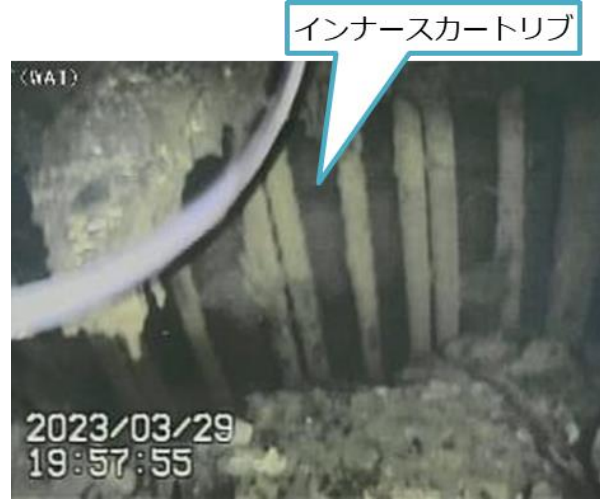
ポイント⑦の状況

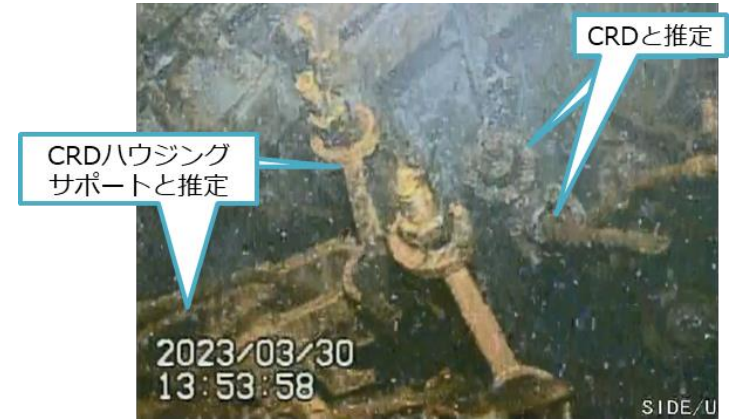
- ペDESTAL外周調査 : 既存構造物の状態や堆積物の広がり状況を確認。
- 堆積物厚さ測定 : ペDESTAL開口部付近からX-2ペネ付近に近づくにつれて徐々に堆積物厚さが低くなっていることを確認。
- 堆積物デブリ検知 : 調査箇所全てにおいて、熱中性子束及びEu-154が検出されたことを確認。調査結果から、燃料デブリ由来の物質が調査範囲に広く存在していると推定。
- 堆積物サンプリング : 計4試料を採取。グローブボックスで分取し、構外分析を実施予定。調査結果の評価に1年程度を計画。
- 堆積物3Dマッピング : 前半調査における堆積物厚さ測定結果と比較し、PCV底部から堆積物の高さの結果については双方のデータに相関性が見られた。
- ペDESTAL内調査 : ペDESTAL基礎部の内側においてもコンクリートが消失し、配筋・インナースカートが露出していることを確認。
ペDESTAL上部（気中）には、CRDハウジング、CRDハウジングサポートを確認。一部は正規位置より下方へスライドしていることを確認（ペDESTAL底部へ落下しているものもあり）。

CRDハウジングサポートと
思われる構造物

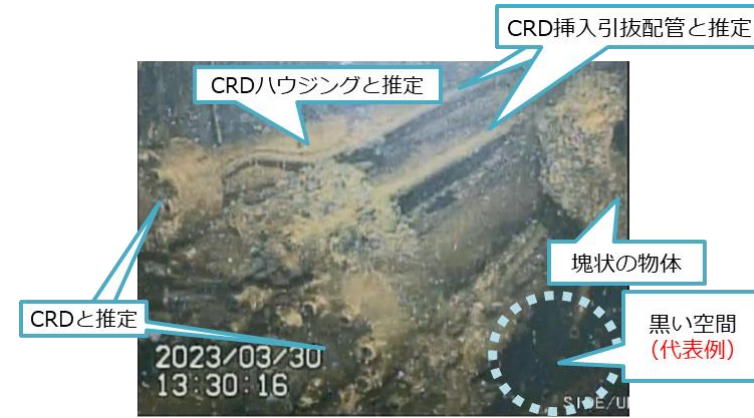
CRD関連と思われる構造物

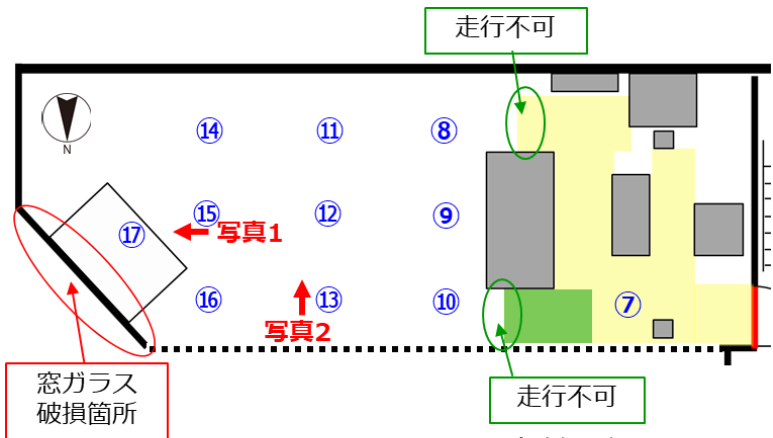
2階操作室内調査箇所
(線量測定箇所)

- 遠隔操作ロボットを用い、1階機械室、2階操作室の映像取得及び線量測定、スミヤ採取を実施。
- 調査の結果、1階機械室では、大きな損傷がないこと、2階操作室では、天井や床面の損傷が確認されるとともに、室内の線量測定により、2階北東の窓ガラス損傷箇所から放射性物質を含む気体が流入し、汚染したという従来の想定を裏付ける結果が得られた。
- なお、FHM操作室解体作業は、2022年8月に開始し、11月に完了。その後、南側既設設備撤去に着手し、2023年3月に撤去完了。

1階機械室内		2階操作室内	
測定箇所	γ線線量率 [mSv/h]	測定箇所	γ線線量率 [mSv/h]
①	14.2※ ¹	⑦	48.9※ ¹ 54.2※ ²
②	14.4※ ¹	⑧	50.5※ ³
③	13.1※ ¹	⑨	58.8※ ³
④	12.5※ ¹	⑩	50.2※ ³
⑤	13.2※ ¹	⑪	57.3※ ³
⑥	15.9※ ¹	⑫	75.2※ ³
		⑬	60.1※ ³
		⑭	66.8※ ³
		⑮	76.1※ ³
		⑯	73.8※ ³
		⑰	53.2※ ⁴

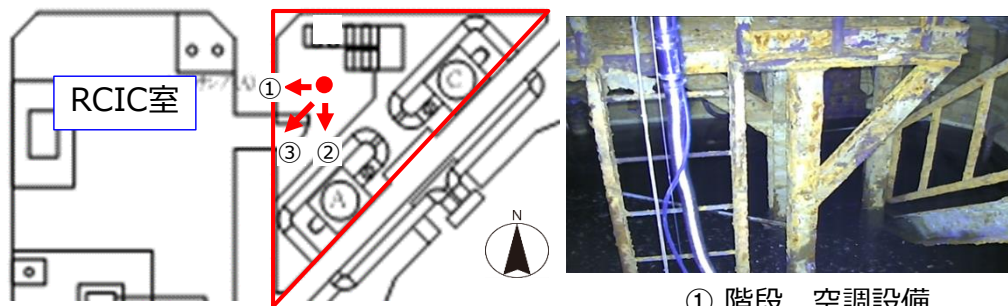
- RCIC室およびHPCI室へのアクセスの障害になるような機器の損傷がないことを確認。
- RCIC室扉およびHPCI室扉は閉状態であり、確認できた範囲では大きな損傷はないと推定。
- 中地下階近傍～地下1階までの線量測定を実施した結果、高い空間線量率を確認。
(北西：最大230mSv/h、南西：最大231mSv/h)

① 階段、空調設備

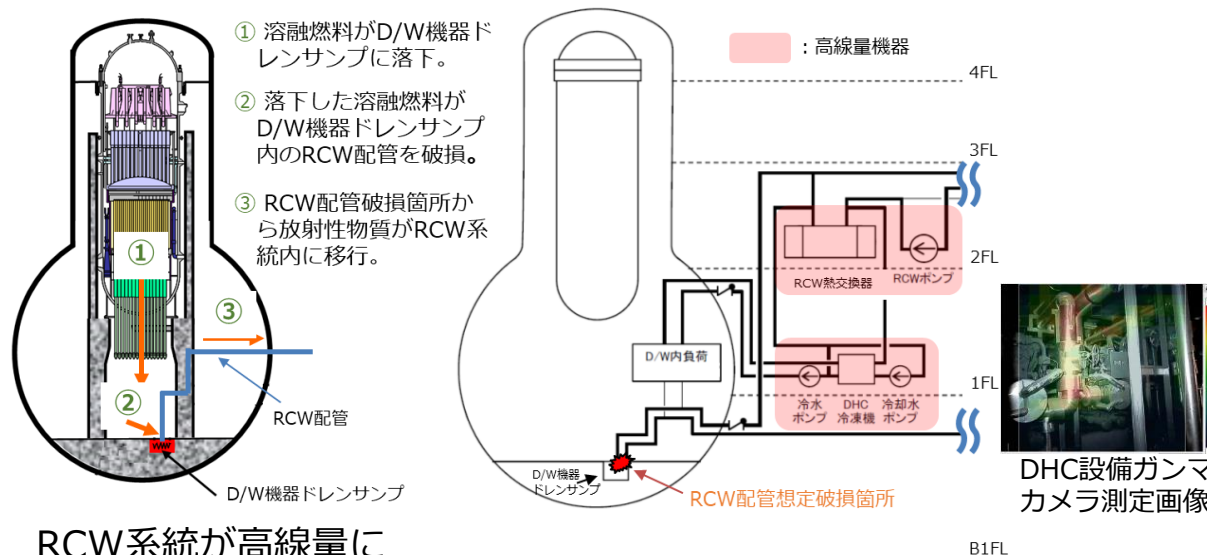
- 2022年度は抽出した系統のうち、1号機RCW系入口ヘッダ配管について、配管内の滞留ガスを確認。
(水素：約72%、酸素：約17.6%、Kr-85：約4Bq/cm³、硫化水素：約27.9ppm (2022年11月測定時) ※)
- 入口ヘッダ配管へのガス流入、滞留の要因は、①事故時のガス流入、②RCW熱交換機内包水の放射線分解、③海水成分の影響であると推定。

No.	要因	ガス流入・滞留のタイミング	説明
①	事故時のガス流入	震災直後	事故時、RCW系の破損箇所からPCV内に充満したガス(放射性物質含む)が系統内に流入。
②	RCW熱交換器内包水の放射線分解	震災～現在	配管・熱交換器内の放射性物質を含んだ水が、放射線による分解により水素・酸素を発生。
③	海水成分の影響	震災～現在	事故時にPCVに注入した海水の影響または熱交換器内海水配管の損傷の影響によりガス(硫化水素)が発生。

- 対象系統は、現場の線量等を踏まえ、継続的に調査及び作業計画を立案する。
- 調査、検討結果により、滞留ガスの確認ができる系統は、2023年度より実施していく予定。
 - ✓ 1号機RCW系 (継続)、1号機S/C・CUW系、3号機S/C
- 調査等の実施にあたり線量低減などが必要となるものは2023年度～2024年度に線量低減作業等を進め、その結果を踏まえ、滞留ガス確認の作業計画を立案する。
 - ✓ 1号機IC (A)、3号機RHR (B) 系、1～3号機CRD系 (HCU)
