浜岡原子力発電所4号炉

保安規定変更認可申請書類の品質確保について

令和5年6月21日

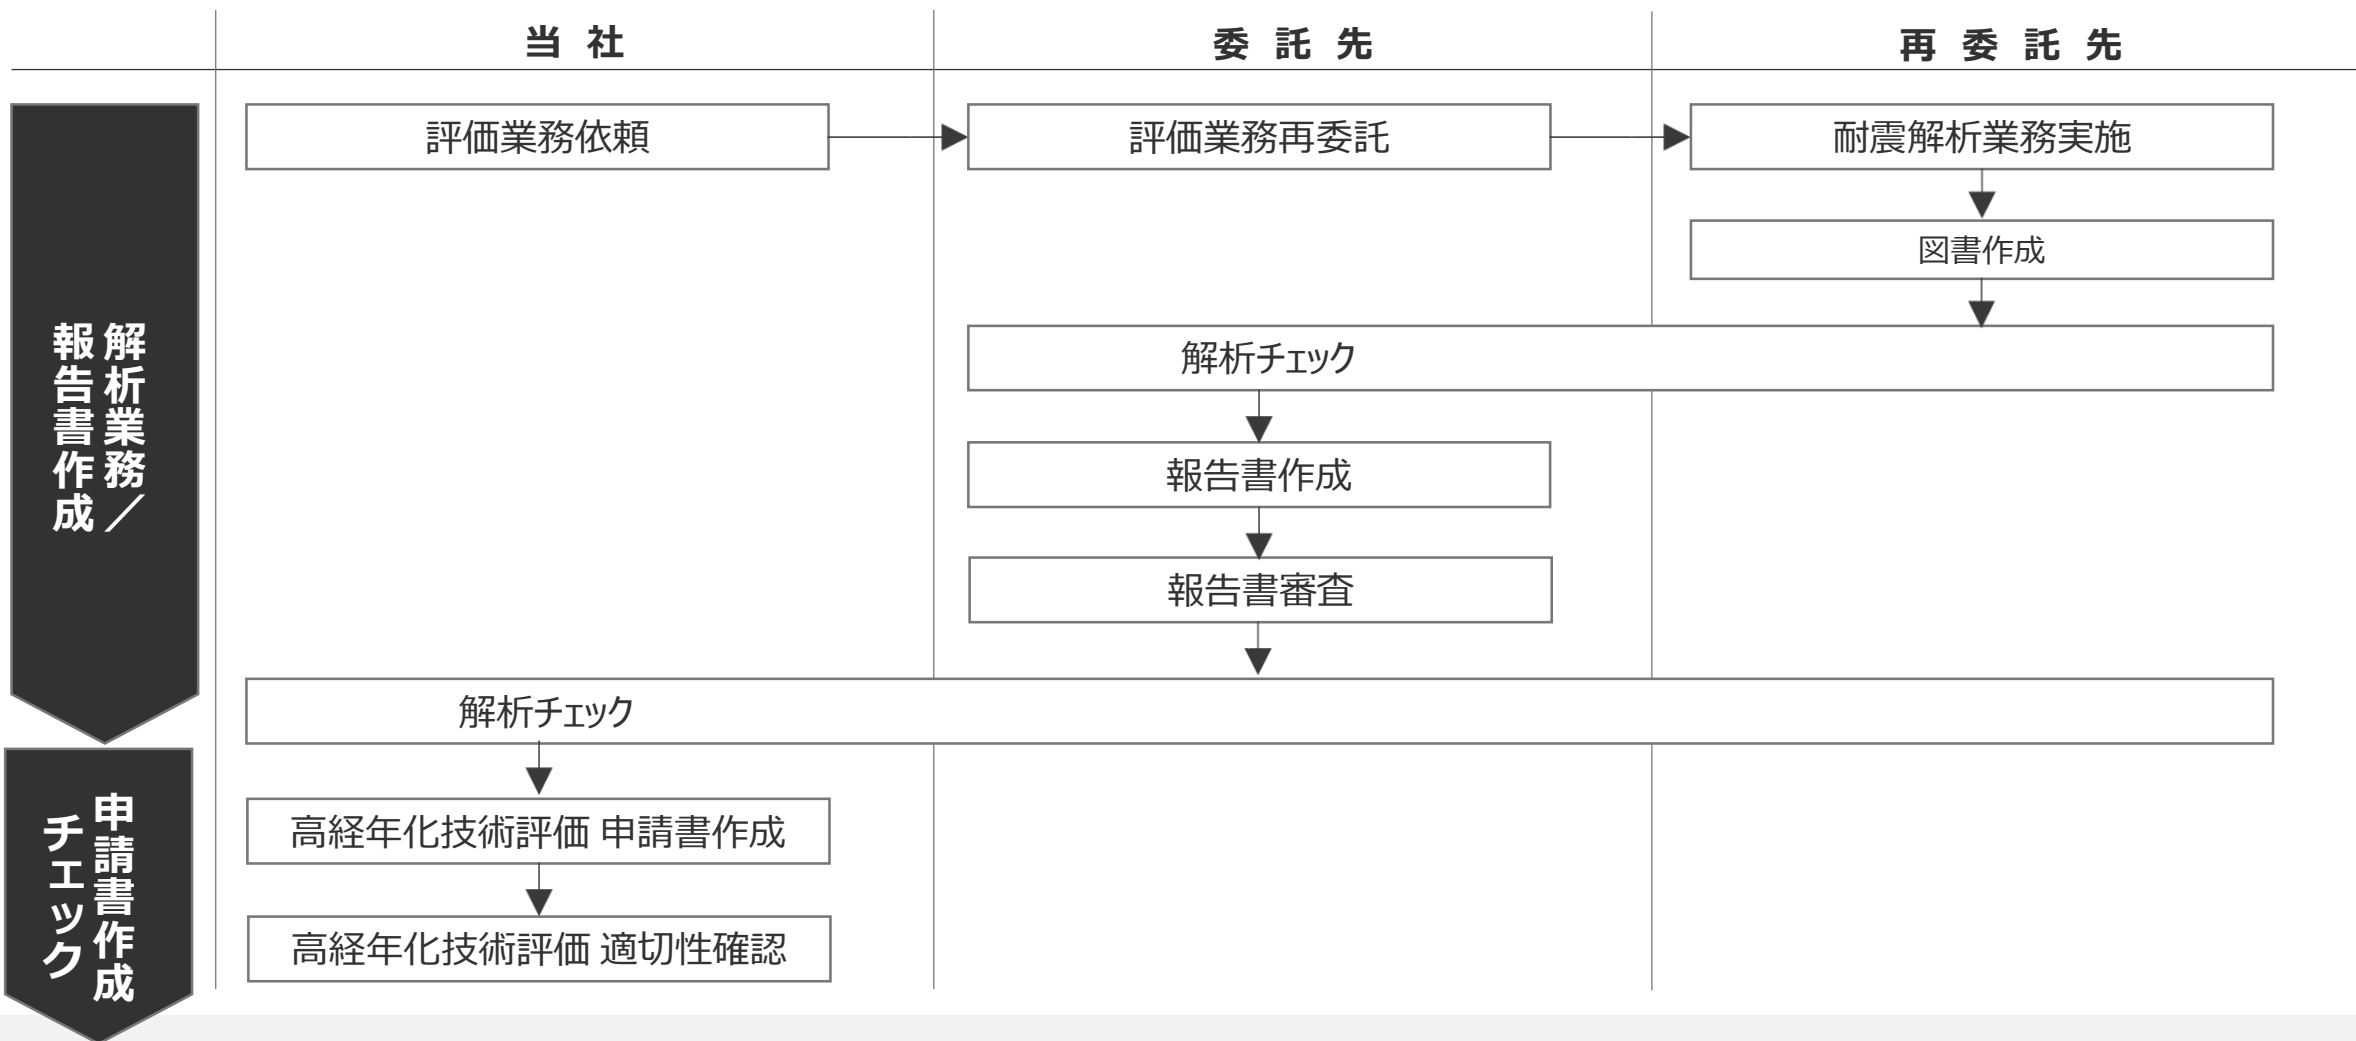
3. 配管の低サイクル疲労（耐震安全性評価）の流れ

- 浜岡4号炉高経年化技術評価書の別冊（耐震安全性評価書）のうち、配管の低サイクル疲労（耐震安全性評価）の書類作成にあたり、必要な解析業務を委託先に依頼

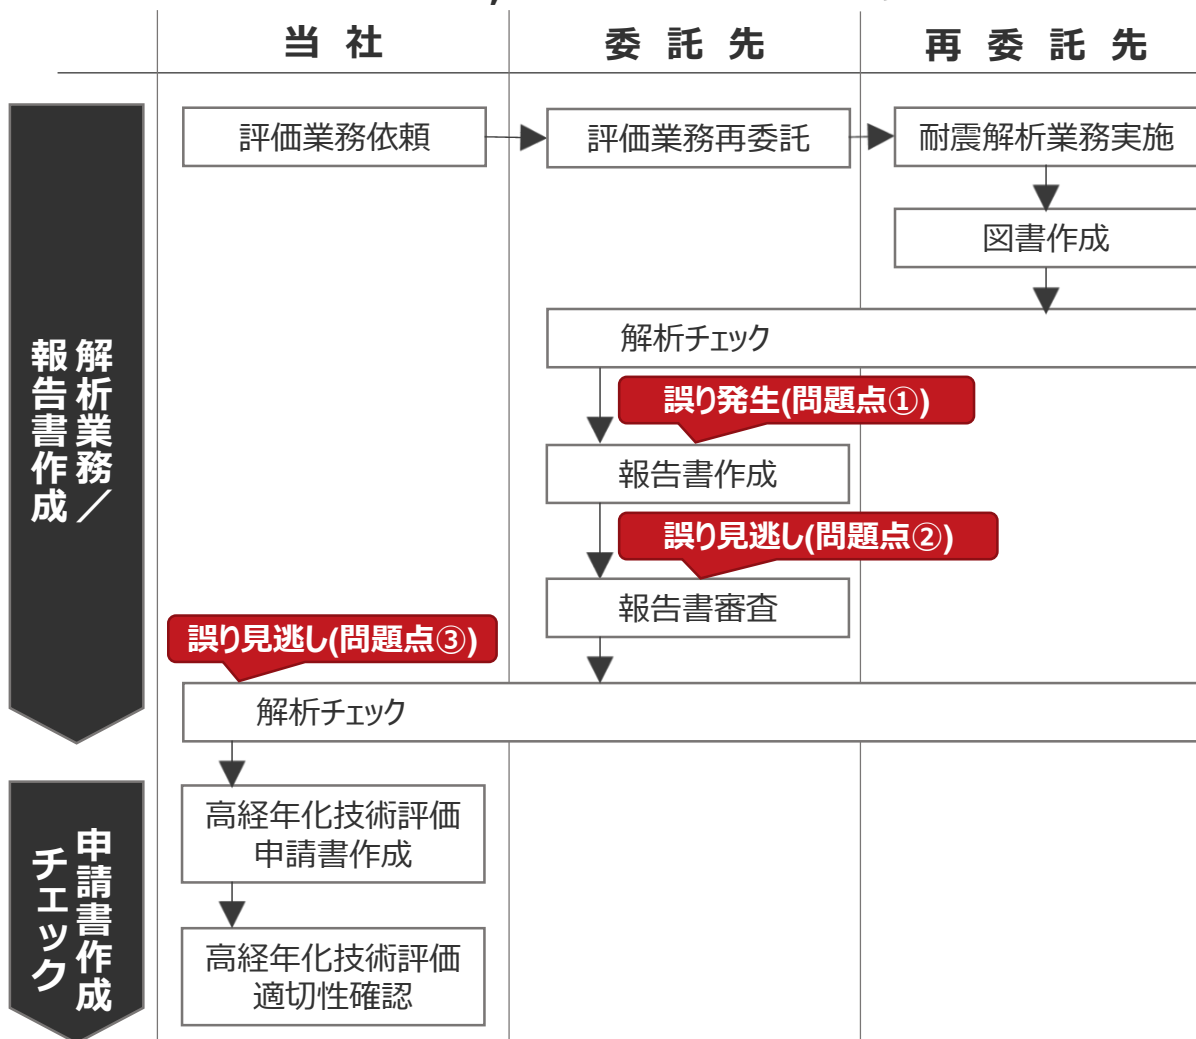
5. 事象の整理・問題点抽出

- ✓ 当社は、委託先に解析業務を依頼し、委託先は解析業務経験を有す再委託先へ先行機（浜岡3号炉）と同様な調達指示を行った。
- ✓ 委託先は、再委託先の解析チェックを行い、解析業務が適切であることを確認した。
- ✓ 委託先は、再委託先から受領した図書（解析結果）を基に取りまとめた際に誤りが発生した。（問題点①）
- ✓ 委託先は、報告書審査の段階で、誤りを見逃した。（問題点②）
- ✓ 当社は、解析チェックにて、再委託先の解析業務が適切であることを確認した。その結果を委託先が報告書に誤って取りまとめたことを見逃した。（問題点③）
- ✓ 当社は、委託先報告書を基に、高経年化技術評価 申請書を作成した。
- ✓ 当社は、委託先報告書を基に、高経年化技術評価 申請書が適切に作成されていることを確認した。

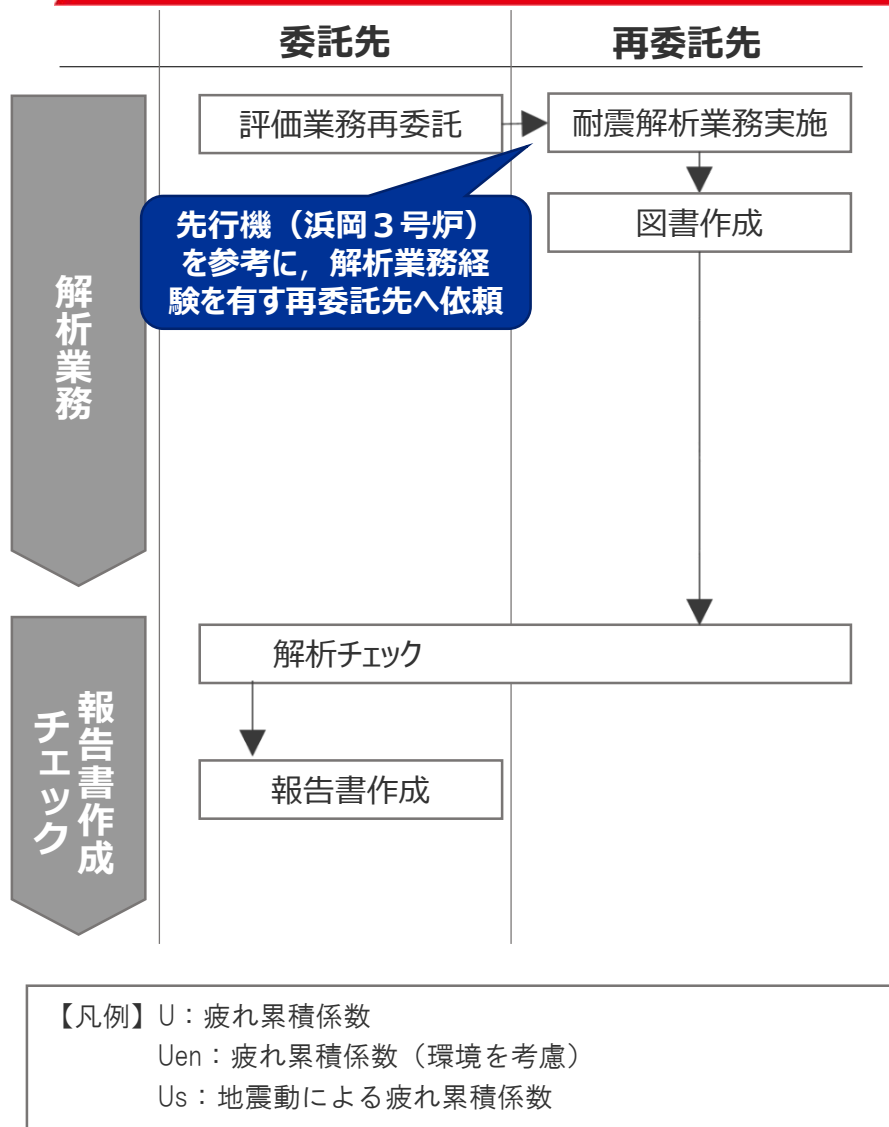
6-1. 問題点① 誤り発生の詳細 (1/2)

- ✓ 委託先は、解析業務経験を有す再委託先へ先行機（浜岡3号炉）と同様な調達指示を行った。
- ✓ 再委託先は、先行機と同様に、以下の3つの図書に解析結果を取りまとめた。

- ✓ 委託先は、再委託先の解析チェックを行い、解析業務が適切であることを確認した。
- ✓ 委託先担当者は、図書名称から先行機では図書-1),2),3)を用いて報告書に取りまとめていると認識した。そのため、配管の疲労評価の判定に用いる疲れ累積係数の合計値（Uen+Us）を保守的に算定するために、Uenの最大値に図書-1)から算定したUsの最大値を加算して、報告書に取りまとめることとした。（結果的に、先行機と異なる取りまとめ方法）

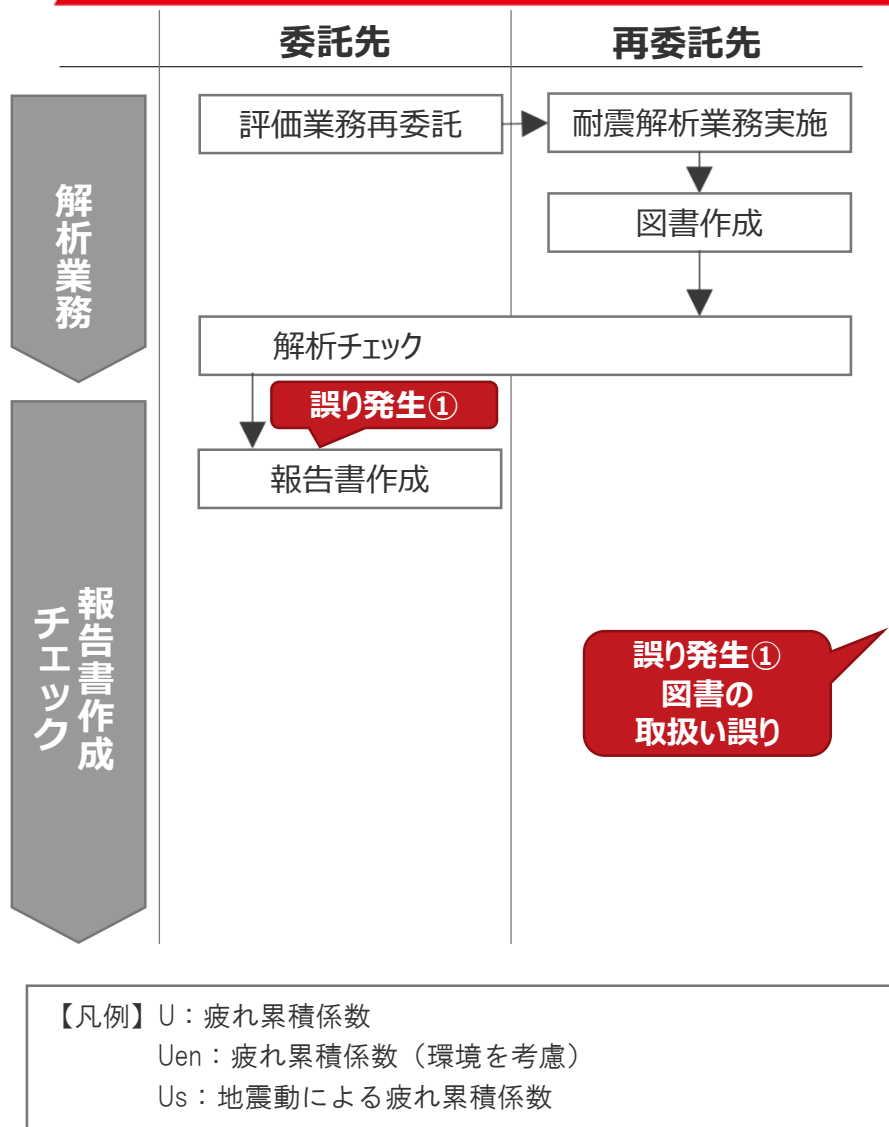
6-1. 問題点① 誤り発生の詳細 (2/2)

- ✓ 委託先担当者は、図書-2),3)から適切に、U, Uenの最大値を報告書へ転記した。
- ✓ 委託先担当者は、図書-1)を用いて再委託先の解析結果出力である(U+Us)からUの減算によりUsを算定した。

(誤) Usの算定に用いた図書-1)は、(U+Us), Uのそれぞれが最大となる質点の解析結果の記載のみであり、最大となるUsを算定するには当該質点の解析結果の記載が十分でなかったことから、担当者はUsの最大値を適切に算定できなかった。

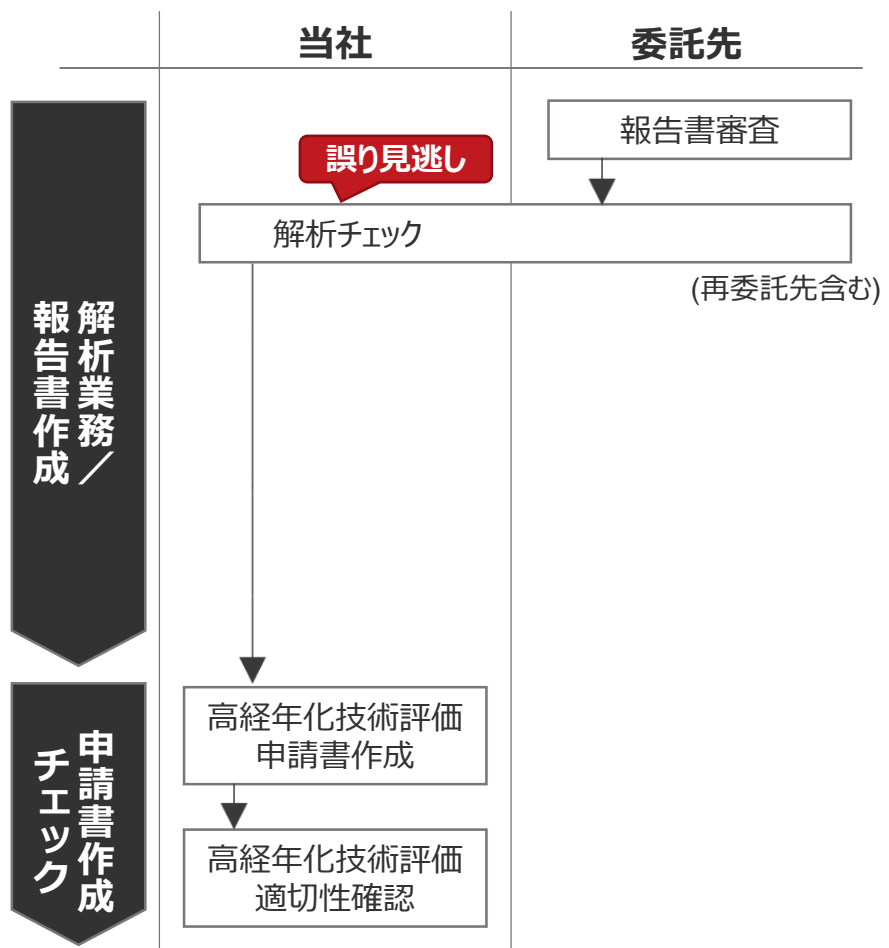
6-3. 問題点③ 誤り見逃しの詳細

- ✓ 当社は、解析チェックにて、再委託先の解析業務が適切であることを確認した。
- ✓ 当社は、委託先報告書にて、異なる質点間でUまたはUenとUsで合計値を算定している場合があることに気づき、趣旨を委託先に確認した。委託先から、保守的な評価としている旨の説明を受け、取りまとめ方法は問題ないと判断した。
- ✓ 当社は、先行機は疲れ累積係数の合計値が最大となる質点（同一質点）で取りまとめしており、先行機と異なることに気付いたが、委託先へその旨の事実確認はしなかった。

(見逃し) 当社は、先行機からの取りまとめ方法の変更点を踏まえて誤りに気が付く機会があったが、先行機と同様な視点のまま同一質点間での算定過程の確認に注目し、異なる質点間で減算している点に注意が及ばなかった。
