島根原子力発電所 2 号炉 審査資料	
資料番号	PLM-04 改 08
提出年月日	2023 年 6 月 6 日

島根原子力発電所 2 号炉 高経年化技術評価
(照射誘起型応力腐食割れ)

補足説明資料

中国電力株式会社

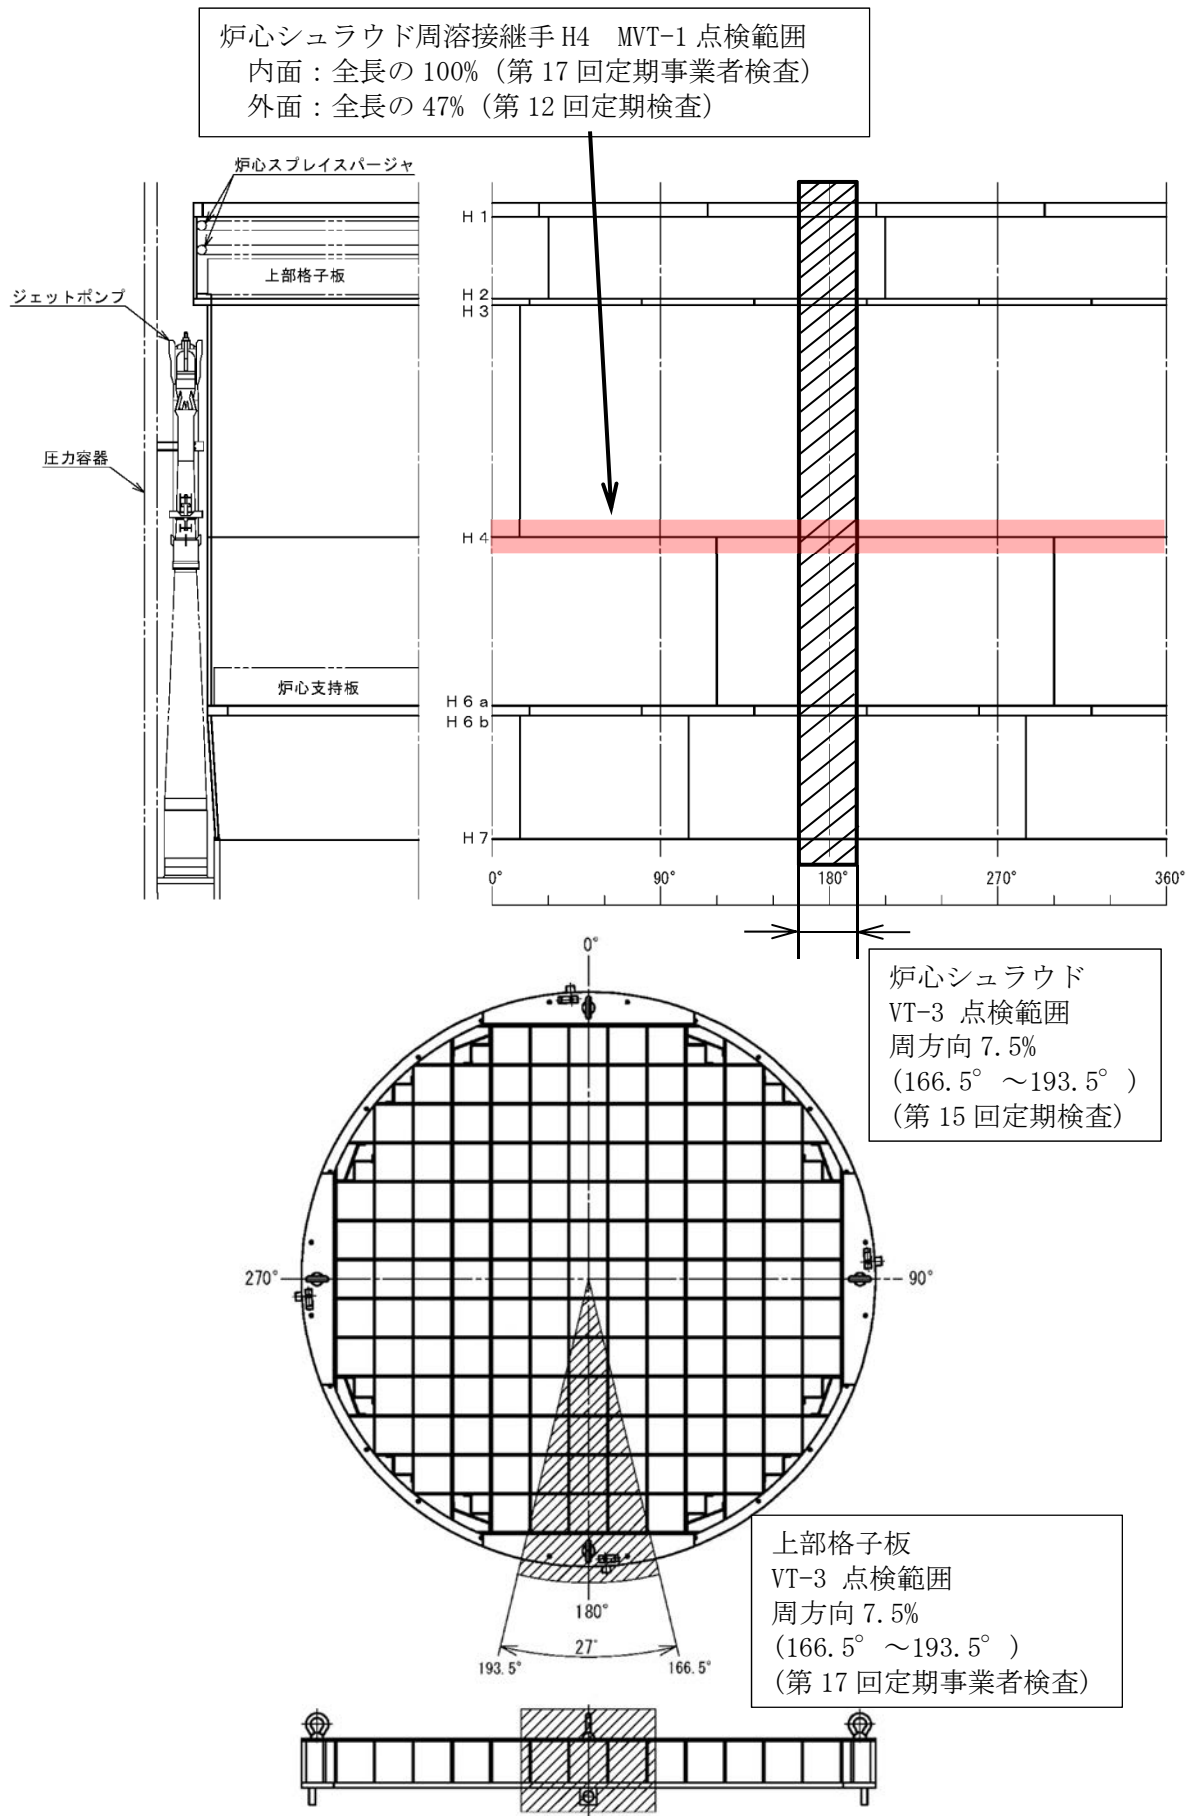
図 2 維持規格に基づく点検範囲概略図

炉内構造物（炉心シュラウド，上部格子板）については，定期的に水中カメラによる目視点検を実施しており，有意な欠陥は確認されていない。炉心シュラウドおよび上部格子板の点検内容を表4に示す。また，維持規格に基づく点検範囲の概略図を図2に，自主点検として実施している上部格子板グリッドプレートの点検範囲の概略図を図3に示す。

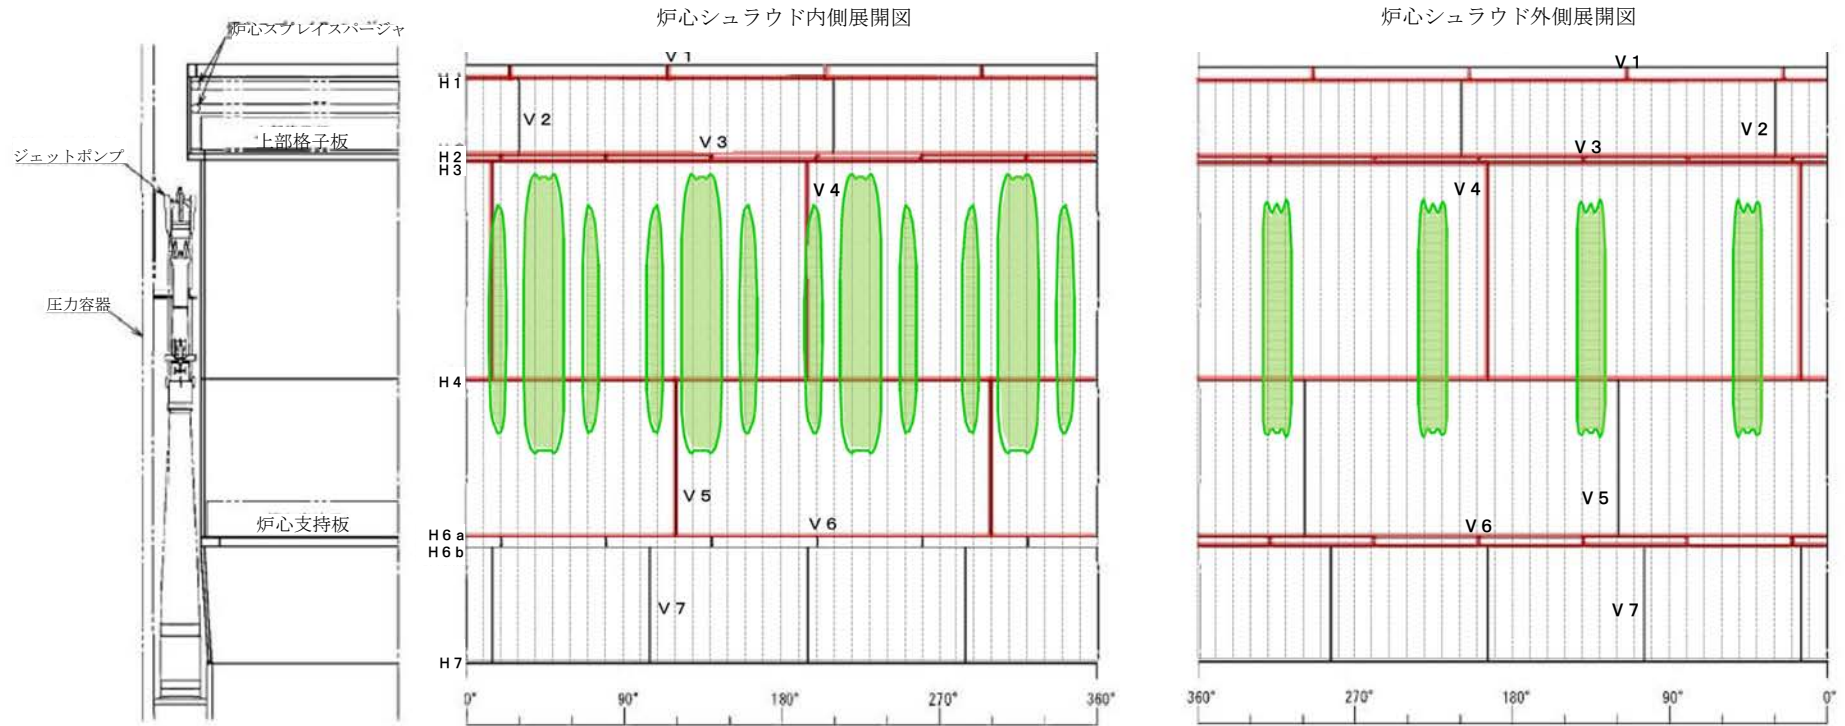
図 4 炉心シュラウド 応力改善箇所概要図

- : ウォータージェットピーニング施工範囲
- : しきい照射量 : $1 \times 10^{25} \text{n/m}^2$ を超える範囲※ (運転開始後 60 年時点)

※炉心シュラウド内側, 外側それぞれの照射量を算出し, しきい照射量を超える範囲図を作成した。

注) H4 周溶接継手内外面のウォータージェットピーニングについては, 全長の 100%を施工した。

炉心シュラウド中間胴 H4 周溶接継手（熱影響部含む）は、しきい照射量を超えるものの、内外面にはウォータージェットピーニング施工による残留応力の改善を行っていることから、照射誘起型応力腐食割れが発生する可能性はないと判断する。

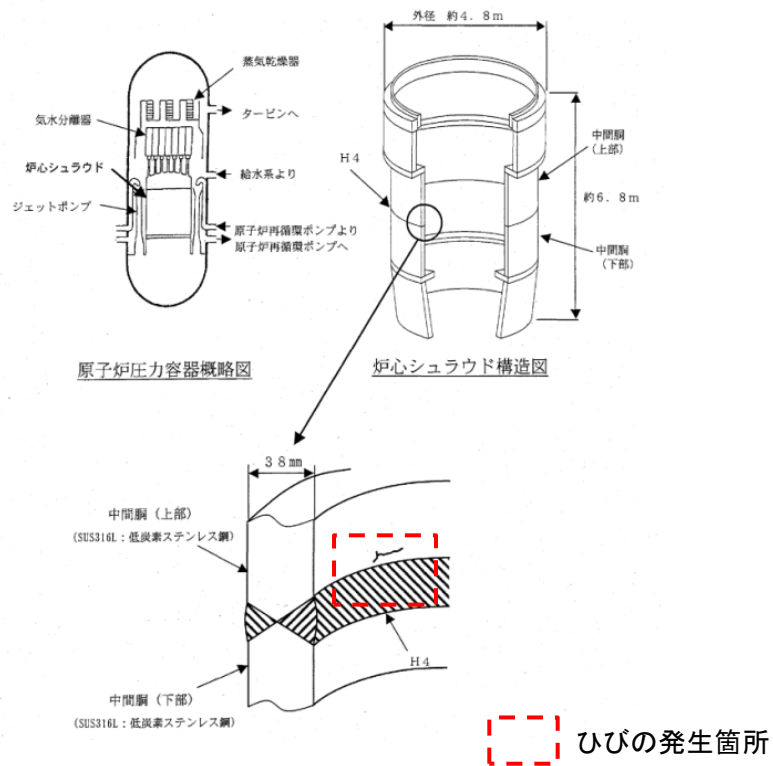
図5 第11回定期検査で確認されたひびの発生箇所

島根2号炉の第11回定期検査（2003年）において、NISA文書^{※2}に基づき炉心シュラウドの目視点検（MVT-1）を実施したところ、炉心シュラウド周溶接継手H4内面近傍に1箇所のひびを確認した。第11回定期検査で確認されたひびの発生箇所を図5に示す。

項目	実施内容	目的	結果
研削による ひびの除去	1. 渦流探傷試験	ひび位置の確認	ひび位置 331° 付近
	2. 目視点検（MVT-1）	ひび長さの確認	ひび長さ 26mm
	3. 超音波探傷試験	ひび深さの確認	最大ひび深さ 19.6mm
	4. 研削	ひびの除去	—
	5. 研磨	研削加工面の仕上げ	—
	6. 目視点検（MVT-1）	ひびの無いことを確認 ^{※3}	ひびの無いことを確認した。
	7. 超音波厚さ測定	研削加工深さの測定	最大研削深さ 24.6mm
ウォータージェットピーニング による応力改善	8. ウォータージェットピーニング 施工	ひび除去部の応力改善	—
	9. 目視点検（MVT-1）	ひびの無いことを確認	異常なし

確認したひびは構造強度評価の結果、5年後においても十分な構造強度を有することから、直ちに補修を必要とするものではなかったが、ひびが進展する可能性を考慮し、第12回定期検査（2004年）において、研削によるひびの除去および研削加工面に対してウォータージェットピーニングによる応力改善を実施した。第12回定期検査時の実施内容を表6に示す。

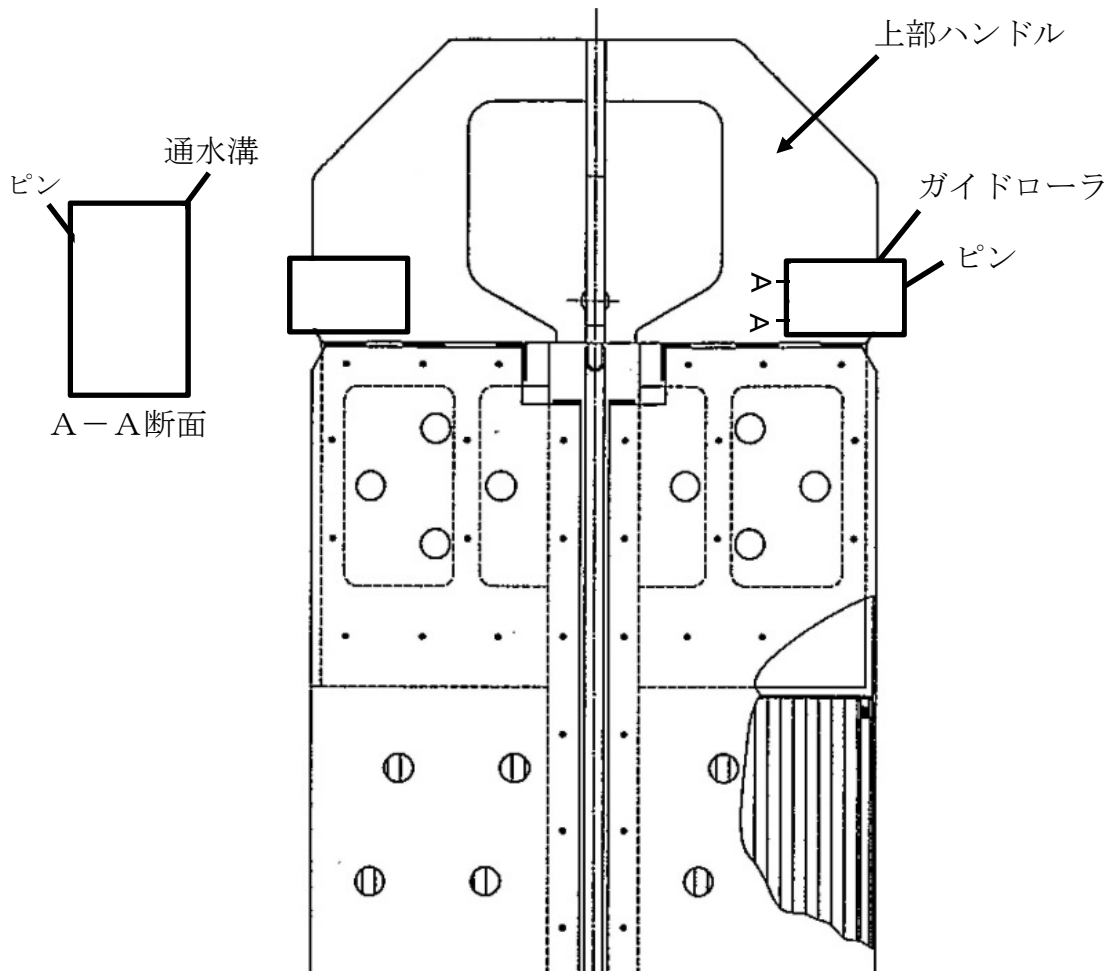
図 6 上部ハンドルガイドローラのピン穴長穴構造化

なお、他プラントにおいて、制御棒上部ハンドルローラ近傍に製造時の残存不純物と照射量蓄積の相乗効果により、照射誘起応力腐食割れと推定されるひびが発見されている。

その後、制御棒上部ハンドルローラピン穴を通水溝付ピン穴構造とした応力腐食割れ対策品に設計変更されており、島根2号炉においても第9回定期検査（2000年）以降の制御棒取替では、この応力腐食割れ対策品を採用している。

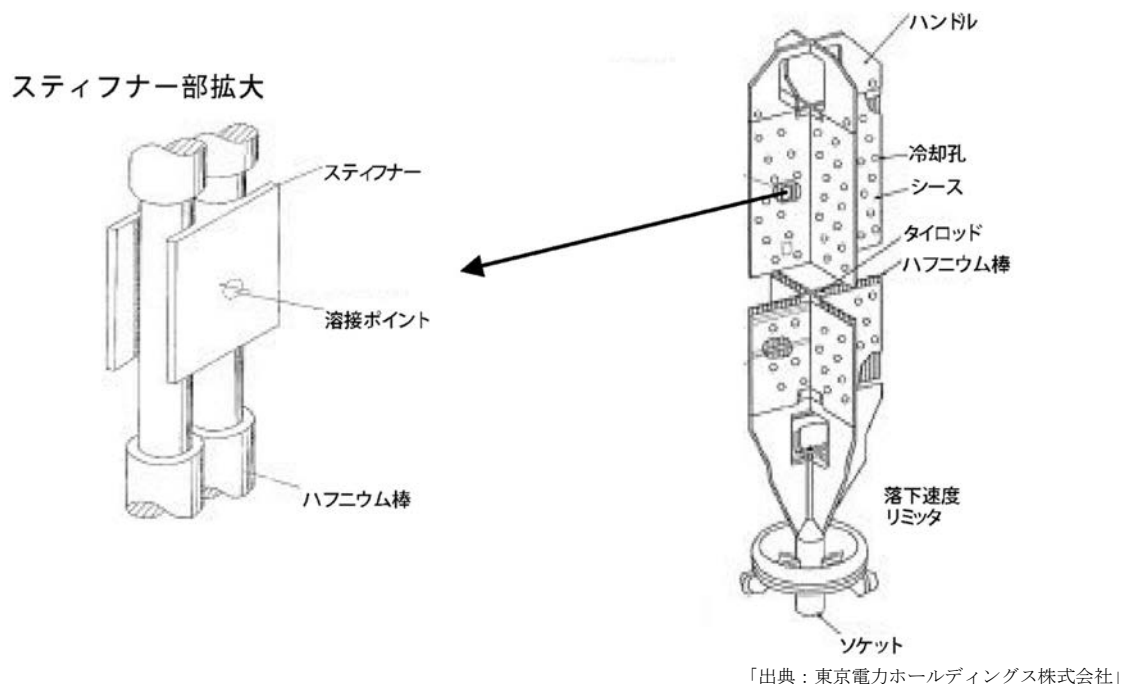
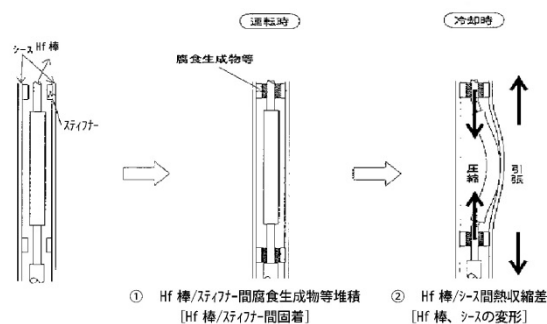
運転中にスティフナーとハフニウム棒の間隙部において腐食生成物等が蓄積し、両者が固着された状態になっていたところ、原子炉が停止して原子炉内の温度が下がり制御棒が冷却されたため、ハフニウムとステンレスの熱収縮差による引張力および圧縮力がハフニウム棒とステンレスシースに加わって変形し、ステンレスシースの割れ等が起こった。

そのため、制御棒と燃料集合体のチャンネルボックスが干渉し、制御棒動作に支障が生じた。図 1 にハフニウム棒型制御棒の概要、図 2 に事象発生メカニズムを示す。

時期	内容
1995 年 8 月	他社プラントにてハフニウム棒型制御棒のスティフナーとハフニウムの間 に腐食生成物が発生したことによる制御棒動作不良発生。
1996 年 2 月	予防保全対策としてスティフナーを廃止したハフニウム棒型制御棒を採用（次 回取替から実施）
1996 年 10 月	第 6 回定期検査にてスティフナーを廃止したハフニウム棒型制御棒へ取替を 開始
1998 年 1 月	第 7 回定期検査にて全てのハフニウム棒型制御棒をスティフナーを廃止した 改良品に取替完了
