今後の1号機PCV内部調査の方針について

2023年9月5日

東京電力ホールディングス株式会社

(参考) 1号機PCV内部調査の概要

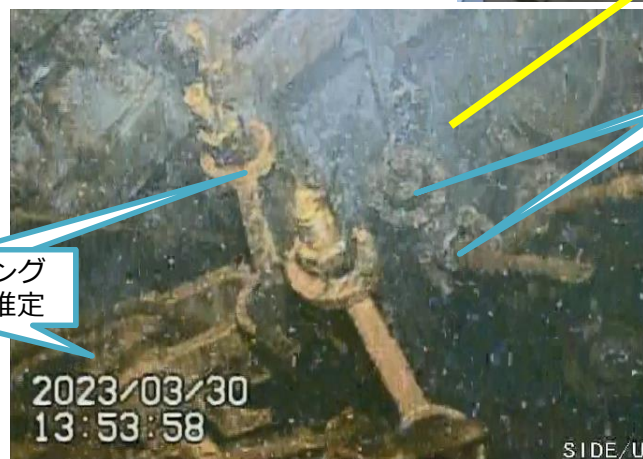
写真1. CRDハウジングサポートと思われる構造物

- ペDESTAL上部にはCRDハウジング、CRDハウジングサポートを確認。一部は正規位置より下方に位置していることを確認(ペDESTAL底部に落下しているものもあり) <写真1,2>
- 下方に位置しているCRDハウジングは原形を留めており、溶融物が固化したと思われる塊が付着している箇所がある <写真2>
- 今回映像データを取得した、調査ポイント⑦の周辺においては、本来は映るはずの場所にCRDハウジングと思われる構造物からの反射がなく、一部が黒い空間のように見える箇所がある。この領域はCRDハウジングが脱落し、その上部にあるRPV底部に穴が開いている可能性が示唆される。 <写真2>

CRDハウジングサポートと推定

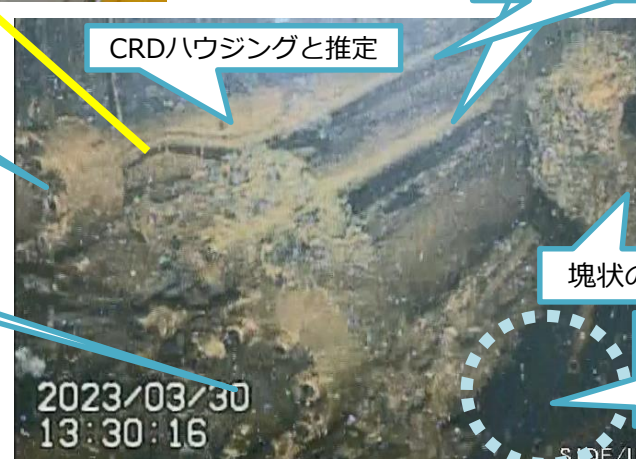
写真2. CRD関連と思われる構造物

CRDハウジングと推定

塊状の物体

黒い空間
(代表例)

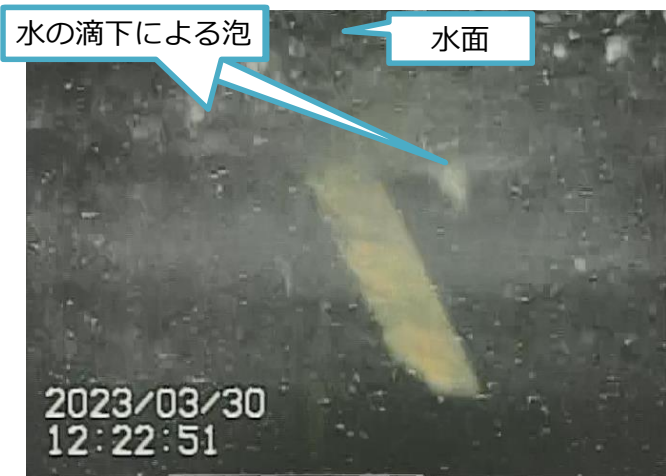
写真1. 炉注水停止前の水面の状況

- ペDESTアル中央部にて原子炉注水による集中的な水の滴下を確認。このことから、RPV底部の中心部付近には開口部が存在し、そこから滴下していると推定。 <写真1,2>
- CRD交換用開口部に、上方より落下したCRDハウジングが存在していることを確認。今後、調査や廃炉作業において、当該開口部を活用する場合は、それを前提とした計画立案を検討することが必要 <写真3>

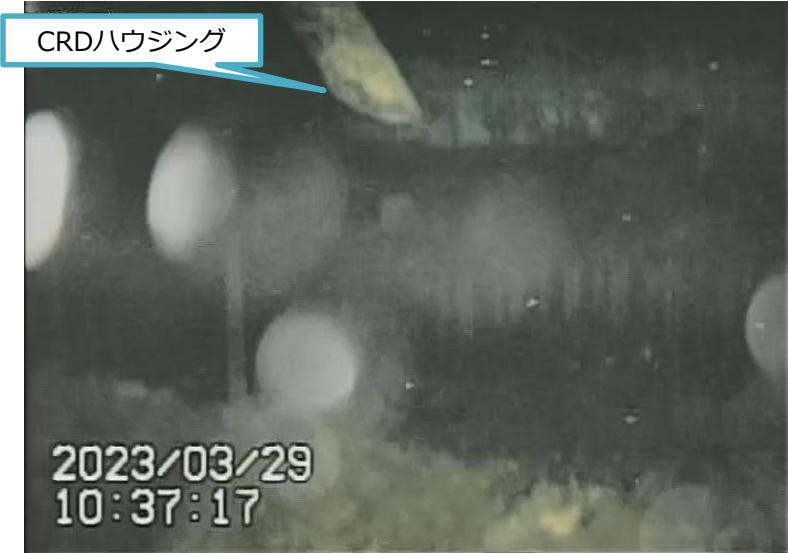
写真1 ペDESTAL内中心部で確認されたCRDハウジング (水中)

- CRDの配列が通常と異なり、ペDESTAL底部に脱落しているものや、CRD交換用開口部に落下しているものが確認された<右下3~7p>
- RPV底部方向にカメラを向けた際に、光が届いていないような黒い空間が確認されたため、RPV底部に穴が開いている可能性がある<右下3p>
- ペDESTAL内側の基礎部は、全周に渡りコンクリートが脱落し、配筋がむき出しとなっている<右下9~10p>
- ペDESTAL底部には、塊状の堆積物が確認されており、存在するはずのペDESTAL内構造物が確認できなかった<右下8p>

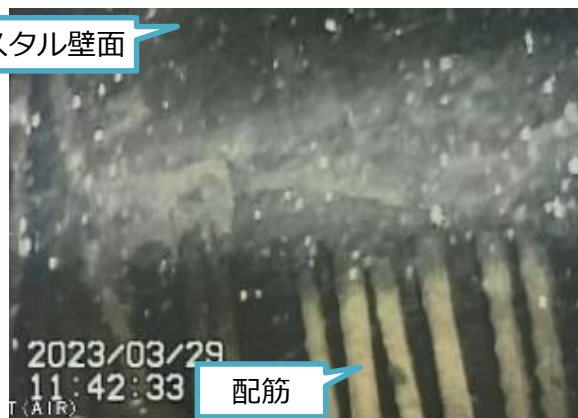
写真1. ポイント⑪ペDESTAL基礎部

- ペDESTAL内側下部のコンクリートが一部消失している箇所（床面より1m程度）には配筋を確認
 - 配筋には、垂直方向の引っ張り荷重を支持する縦筋と、周方向の引っ張り荷重を支持する横筋が存在するが、縦筋は大きな変形がなく当初の形状を維持<写真1>
 - 配筋は、製造時に施工されている格子状の凹凸が確認され、製造・据え付け時の寸法が維持されていると推定<写真1,2>
- 配筋露出箇所の上部には、棚状堆積物が存在し、それより上部にはコンクリートが残存<写真3>

配筋

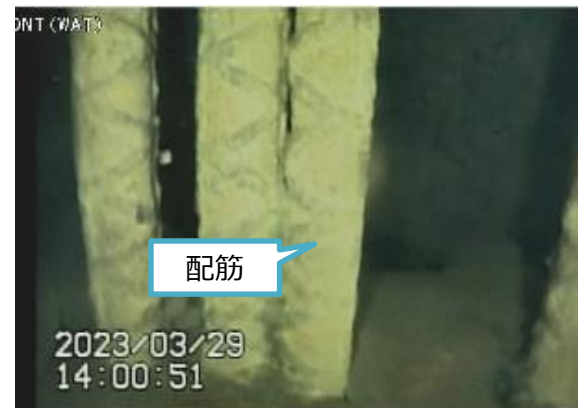
写真2. ポイント⑫ペDESTAL基礎部

配筋

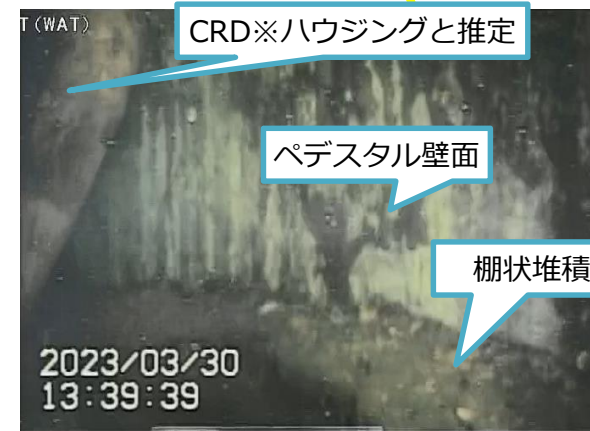
写真3. ペDESTAL内の棚状堆積物と壁面部

棚状堆積物

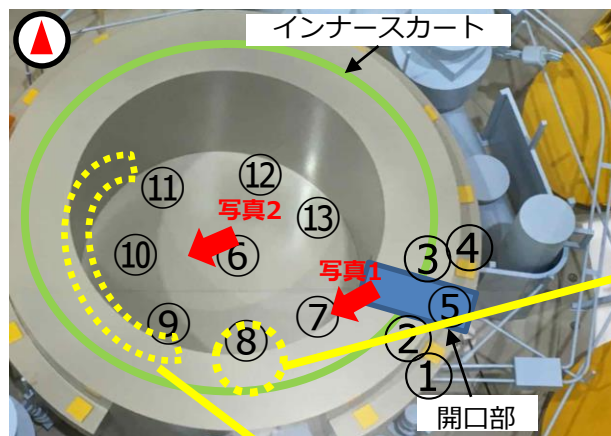
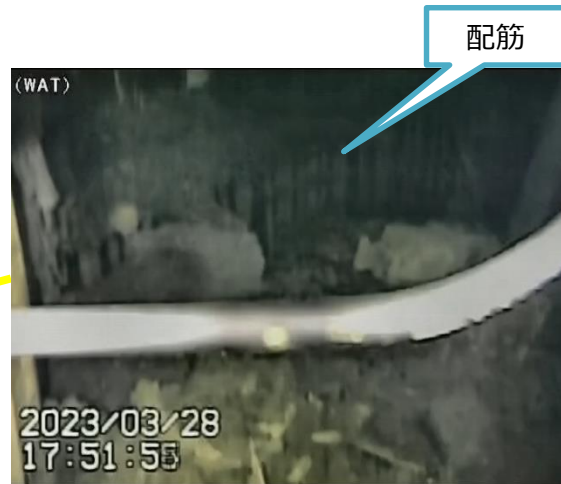
写真1. ポイント⑧ペDESTAL基礎部
画像処理：東京電力ホールディングス(株)

- 調査箇所⑧、⑨、⑩については、ROVが到達できなかったものの、調査箇所⑤にて撮影した映像や、ROVが遊泳中に撮影した映像からペDESTAL基礎部の状態を確認 <写真1,2>
- 確認した基礎部の状態は他の調査箇所と似ている状態であり、ペDESTAL内側下部のコンクリートが一部消失している箇所には配筋を確認 <写真1,2>
- 配筋より奥については、一部（調査箇所⑦）においてインナースカートに至るまでのコンクリートの消失を確認 <P28_写真5参照>

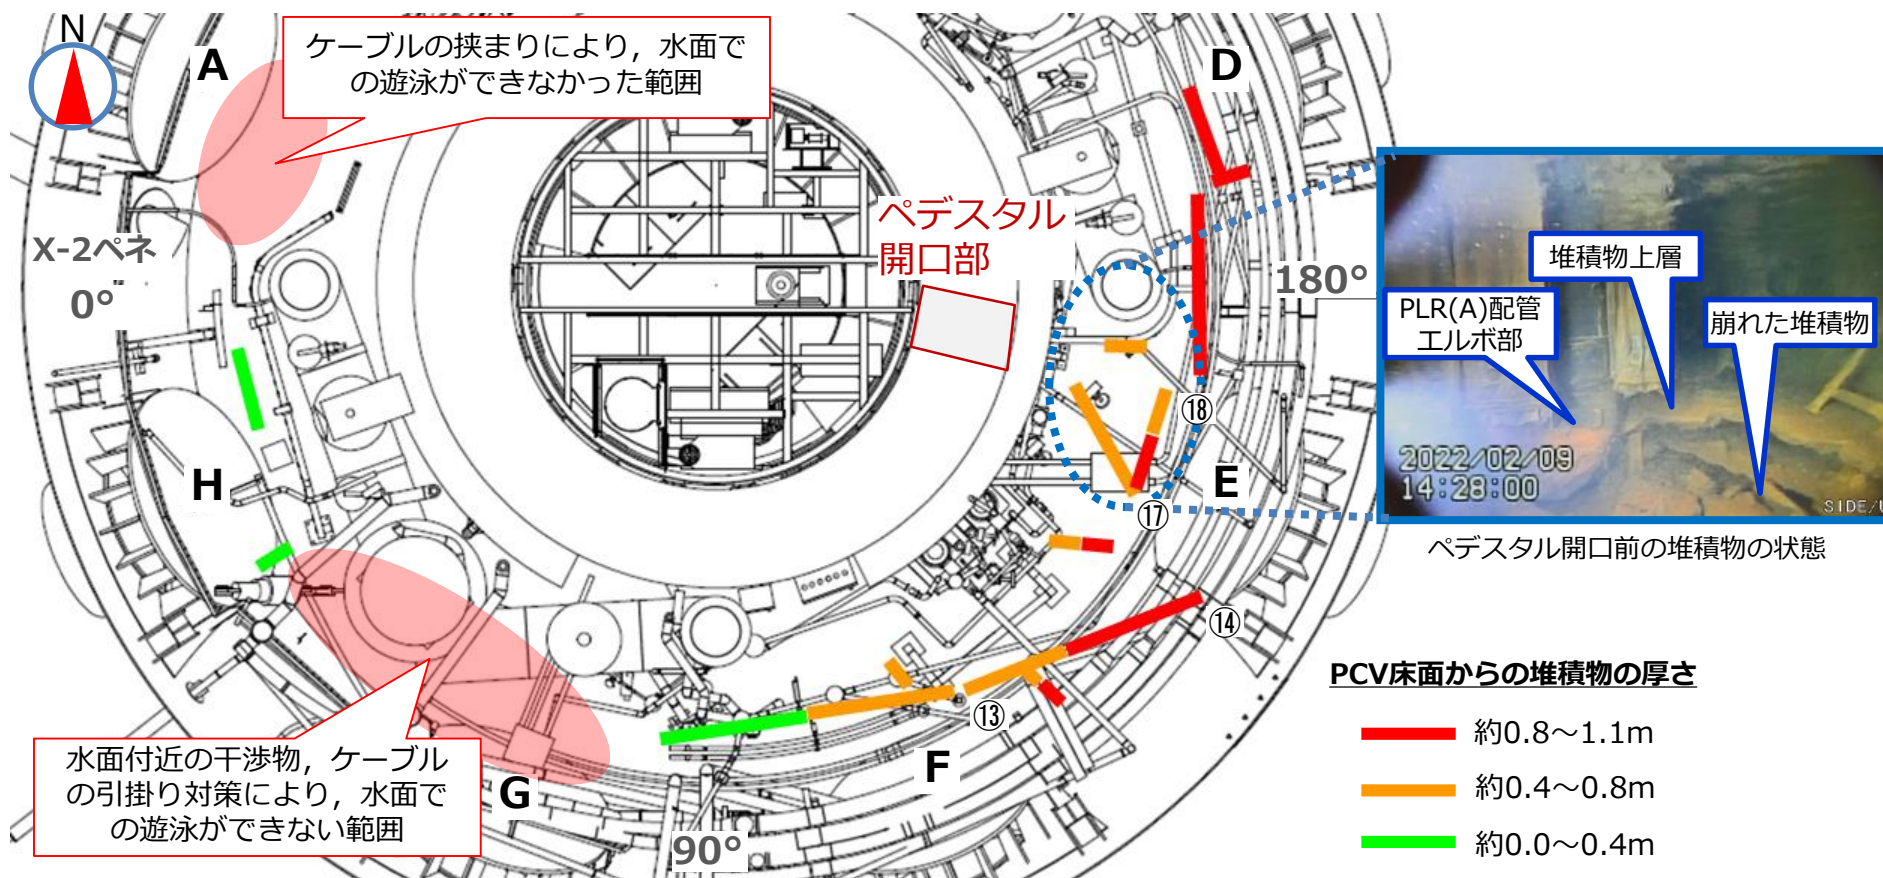
ROV-C 調査実績 堆積物厚さ測定結果まとめ(全13箇所)

- 超音波測定データ及びROV-C・A2の調査時の映像から、粉状・泥状の堆積物は想定より薄いと評価。また、堆積物（粉状・泥状および板状・塊状の堆積物含む）内部の状態（空洞の存在等）については、今回の調査結果からは評価不可
- PCV底部からの堆積物厚さについては、ペDESTAL開口部付近が比較的高く、ROV投入位置であるX-2ペネ付近に近づくにつれて徐々に低くなっていることを確認
- ペDESTAL開口部前の堆積物が一部低くなっている(下図、青点線囲い部)が、調査映像より堆積物が崩れているためと推定。

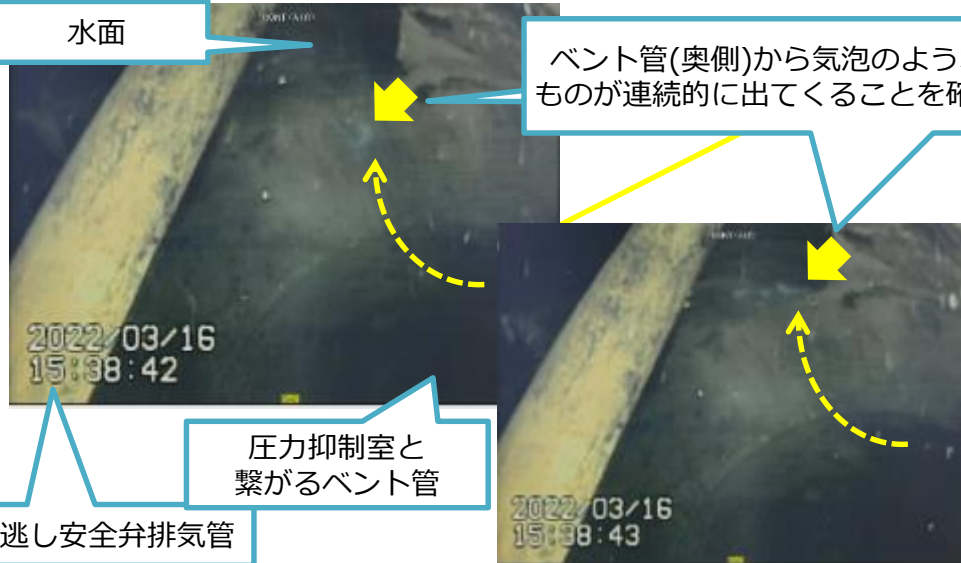
写真2.ジェットデフレクター(F)裏側の状況①

ベント管(奥側)から気泡のようなものが連続的に出てくることを確認

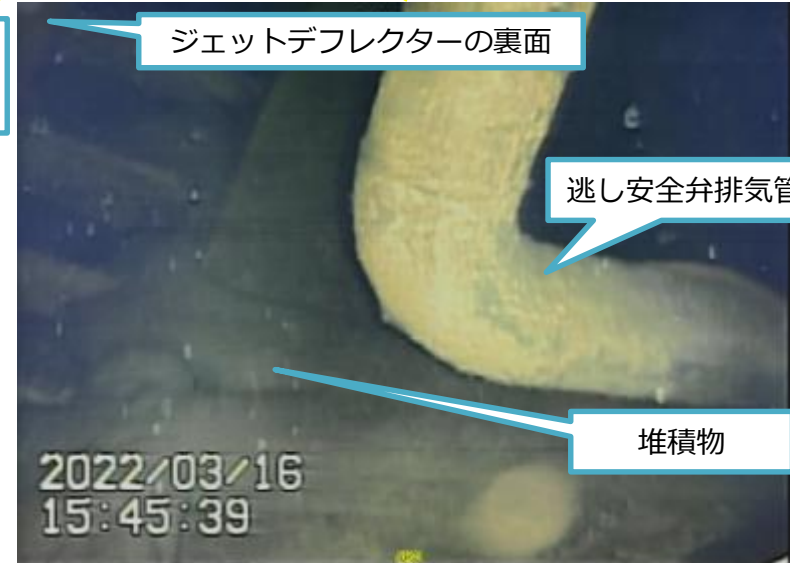
写真3.ジェットデフレクター(F)裏側の状況②

堆積物

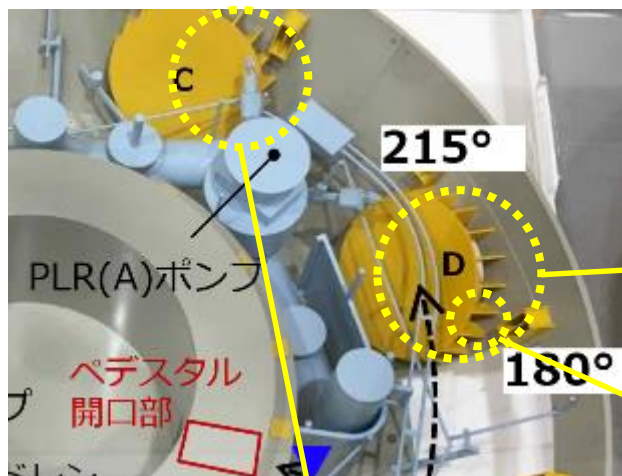
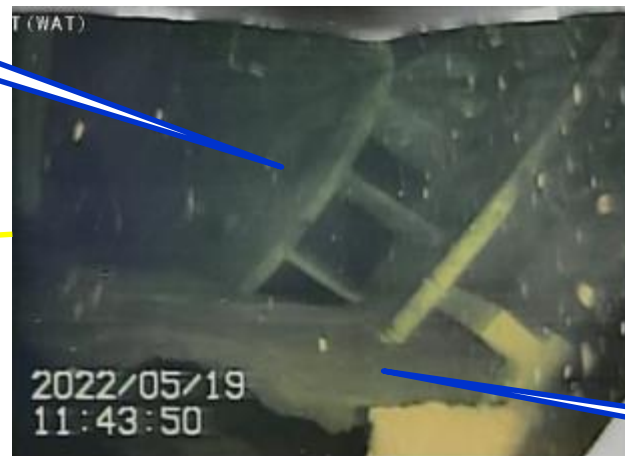
写真1.ジェットデフレクター(D)俯瞰

- ✓ ジェットデフレクター(D)付近および裏側(圧力抑制室側)において堆積物が確認されました。
- ✓ ジェットデフレクター(C)付近において堆積物が確認されました。

堆積物

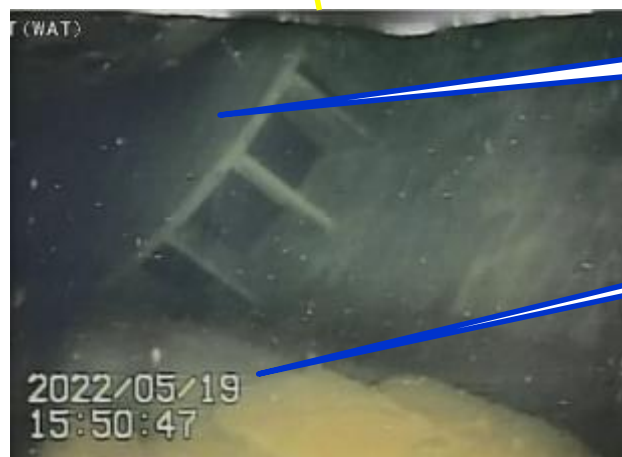
写真2.ジェットデフレクター(C)俯瞰

堆積物

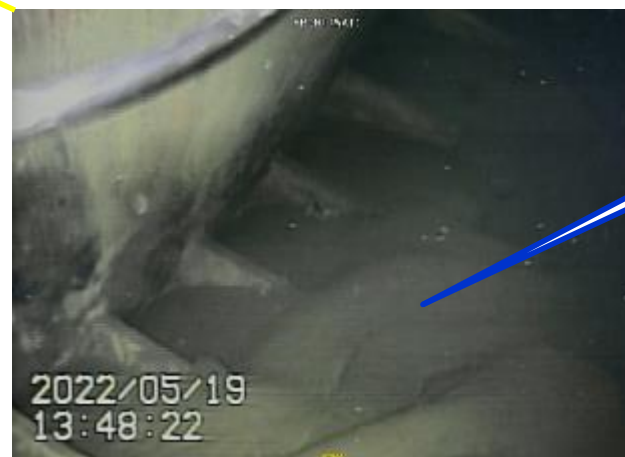
写真3.ジェットデフレクター(D)裏側の状況

堆積物
