1/2号機排気筒ドレンサンプピットの対応状況について

2023年9月20日

東京電力ホールディングス株式会社

1. 1 / 2号機排気筒ドレンサンプピットへのこれまでの対応状況

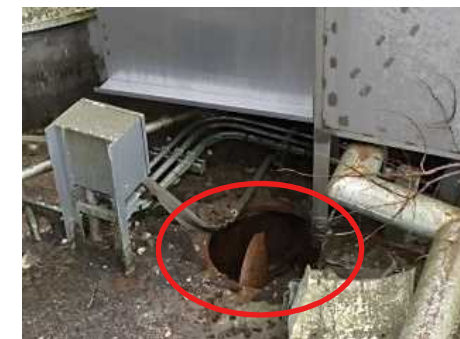
- 高濃度汚染水が確認されている1/2号機排気筒ドレンサンプピットについては、これまで排水設備を設置し系外漏洩を防止するとともに、ピットへの流入抑制対策(雨養生カバー設置、排気筒上部解体後の蓋設置)を講じてきたが、降雨時にピットへの流入が継続。
- 2021年4、5月にピット周辺に散水を行ったところ、ピット南東部への散水時にピット水位の上昇を確認。当該エリアにマンホールがあることを確認し、流入箇所と推定。

サンプ南東部のマンホール

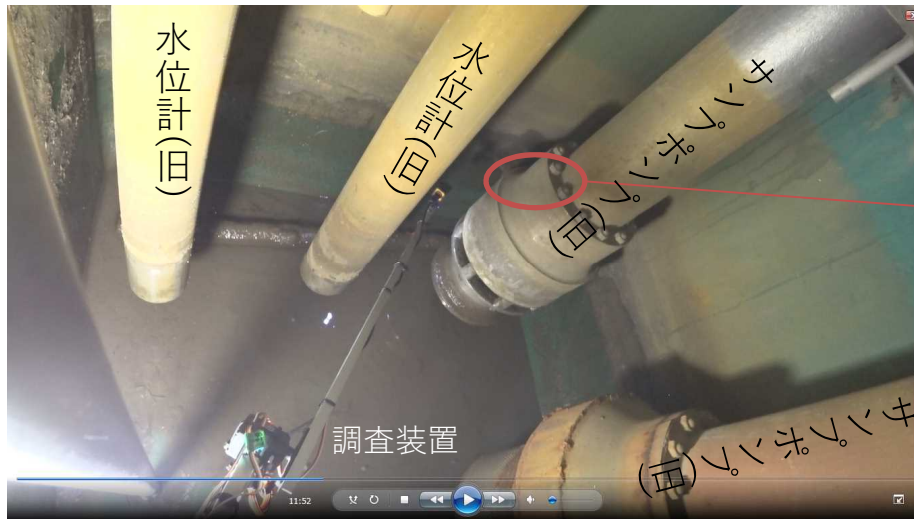
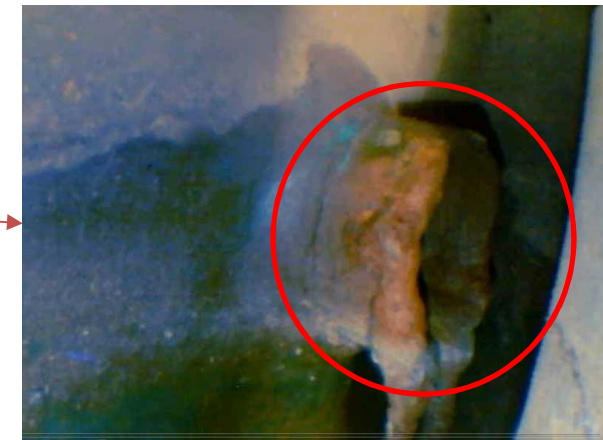
- 2022年3月にピット内部調査を実施。南東側壁面にピットに接続する配管を確認。
- ピット南東側に確認されているマンホール近傍に散水したところ、当該配管からピット内への水の流入を確認。
- 当該配管接続位置はマンホール近傍であり、上記結果より、マンホールからピットへ配管が接続していることおよび当該配管を通じて降雨等がピットへ流入していると断定。

ピット南東側壁に確認された配管（散水前）

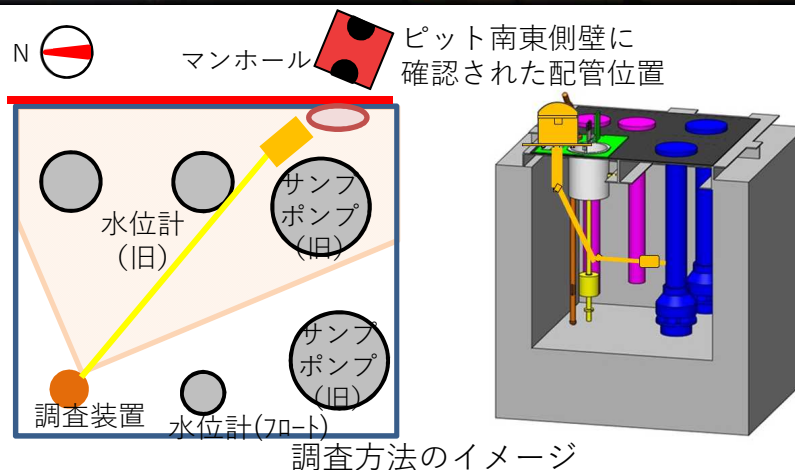
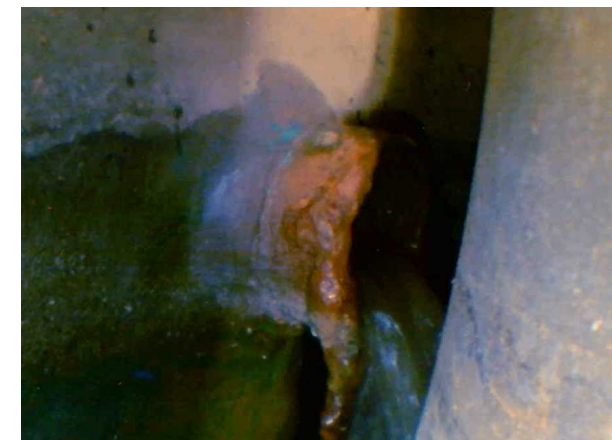
ピット南東側壁に確認された配管からの流入状況（散水中） 3

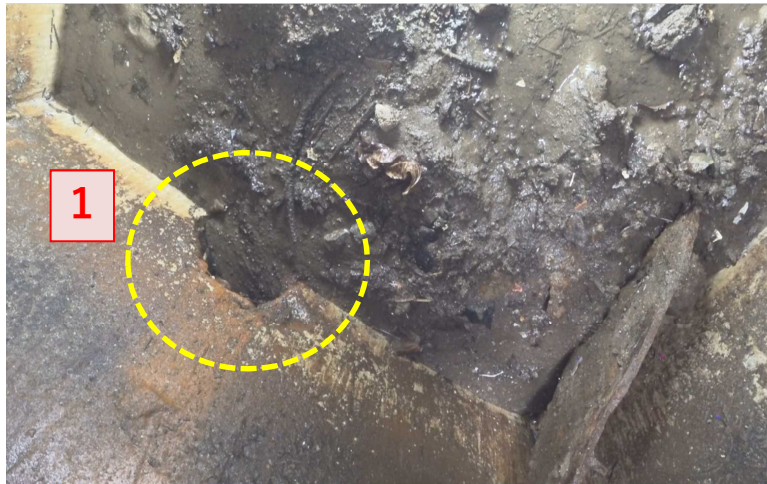
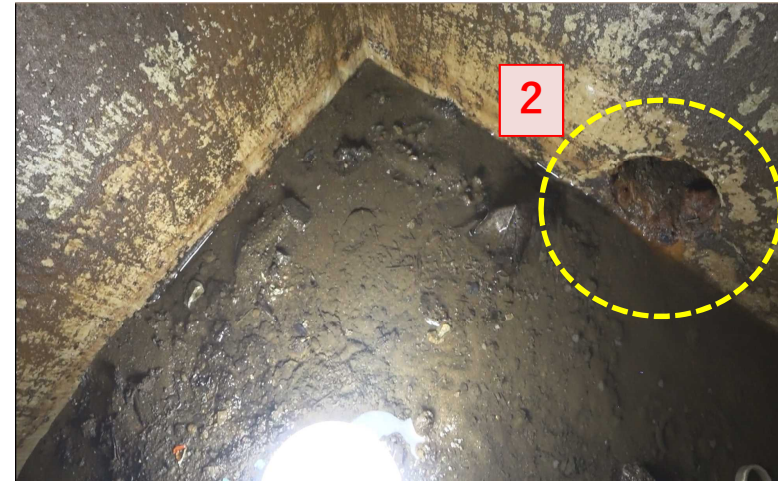
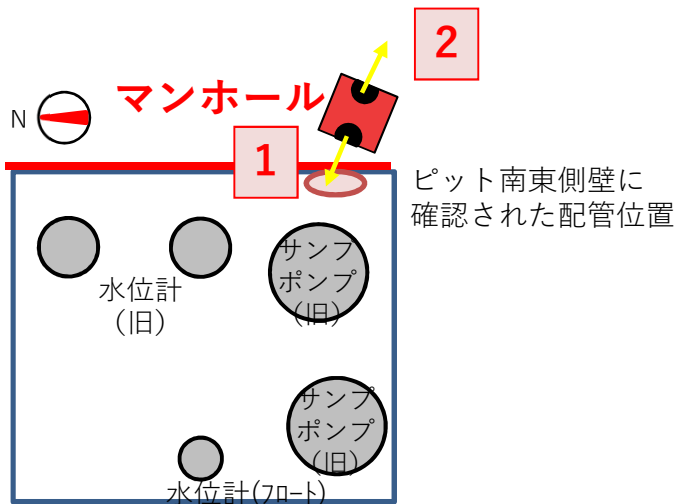
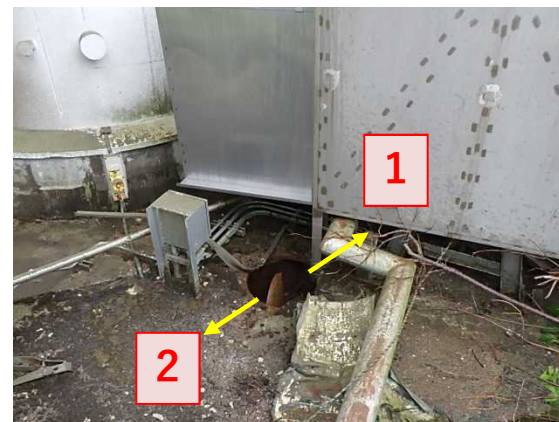
- 2022年4月にピット南東部のマンホールへカメラを挿入し内部調査を行った。
 - サンプピット側へ繋がると思われる穴**1**を確認。
 - 上記**1**と対角側にも穴**2**を確認。

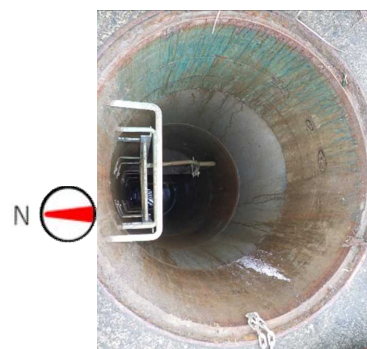
- 調査目的：サブドレンNo.15内部について、マンホールと繋がる開口部の有無調査
- 調査時期：2022年7月
- 調査方法：サブドレンNo.15のマンホール蓋を取り外し、カメラによりマンホール内部を撮影
- 調査結果：
 - マンホール上部より約1 m下に、開口部と思われる穴を確認。
 - なお、確認された穴の方角は排気筒サンプ側マンホールとは異なる。
 - また、ピット水面は低いことから、当該穴を通じて排気筒サンプ側へ流入する可能性は低いことを確認。

水面はマンホール上部から5m以上、下部にある（目測）

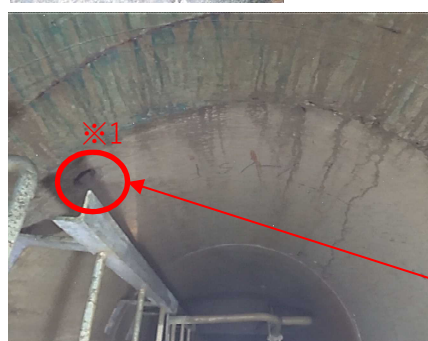
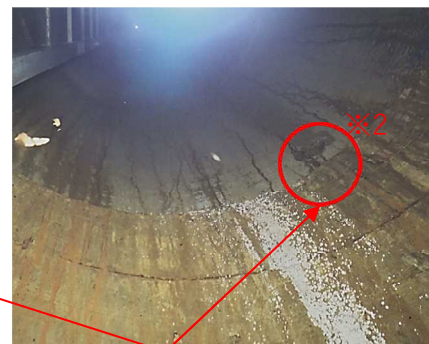
マンホール上部より約1 m下に穴を確認

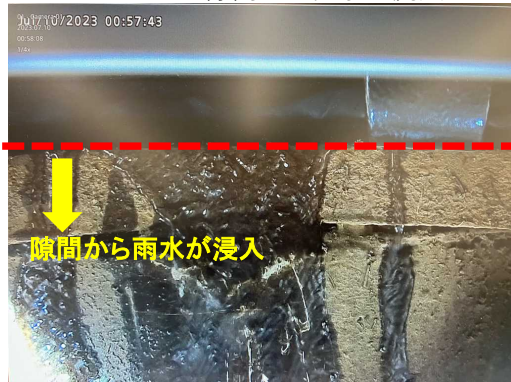
1 ピット側配管 (6/28撮影)

➤ 降雨時にマンホール蓋の隙間から流入を確認。マンホール内に流入した雨水はピット側の配管¹へ流れており、南東側配管²からの流入及び逆流はなし。

マンホール蓋の隙間から雨水が流入

- マンホール部は閉止栓にて止水し、周辺を舗装材で固めることで雨水の浸入及び滞留を防止する。（2023年内目途）
- 作業にあたり、モックアップにて効果、手順等を確認した後、止水対策を行う。
- なお、閉止栓はマンホール内部確認が可能な構造とする。

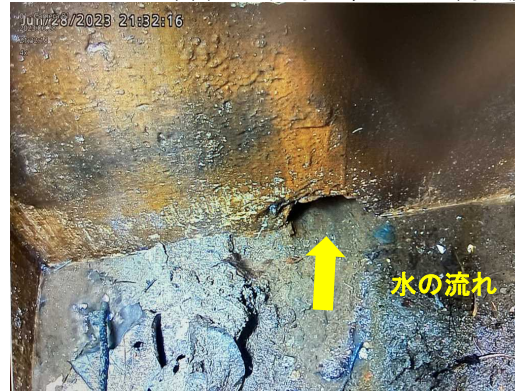
マンホールに滞留した雨水は、ピット側へ流れている。

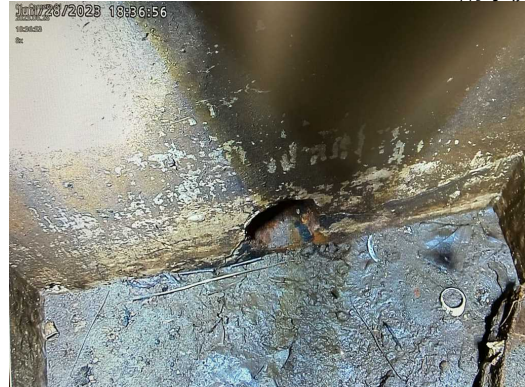
2 南東側配管 (6/28撮影)

雨水流入前

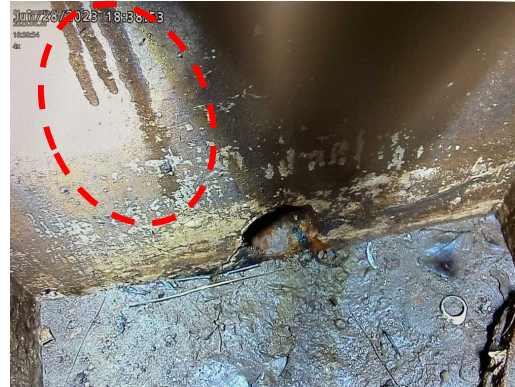
マンホール壁を伝って雨水が流入

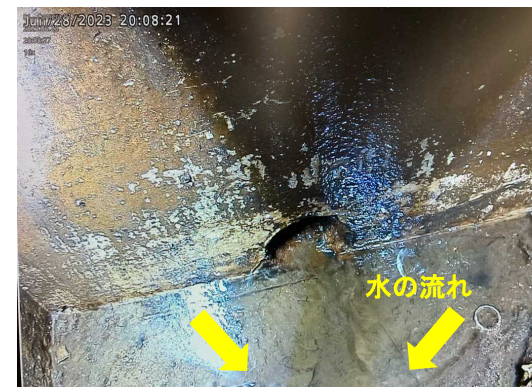
南東側配管からの流入および流出はなし

- 6～8月の降雨によるピット水位上昇時において、南東側配管2からの流入及び逆流はなし

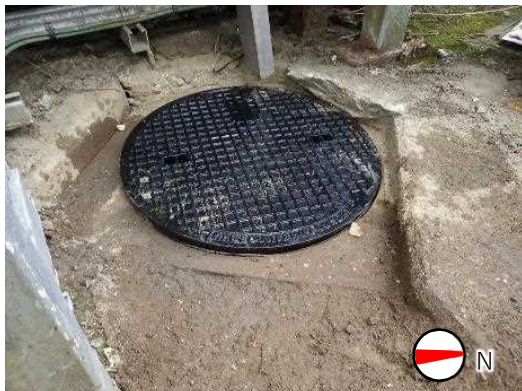
【現状】

2023年2月に蓋を設置。
蓋とマンホールの接触面にシール材（粘土状）を塗布していたが、止水性が完全ではなく流入した。

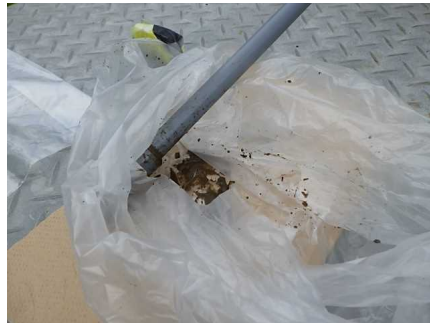
分析項目	マンホール内部土 【Bq/kg】	サンプルット水※ 【Bq/L】
Cs-134	4.9E+07	1.0E+05
Cs-137	1.4E+09	2.6E+06

サンプリングの状況

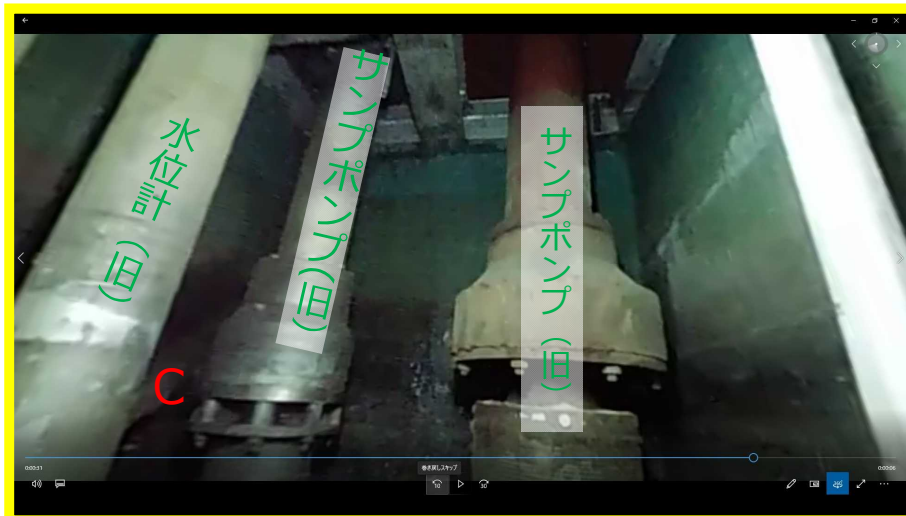
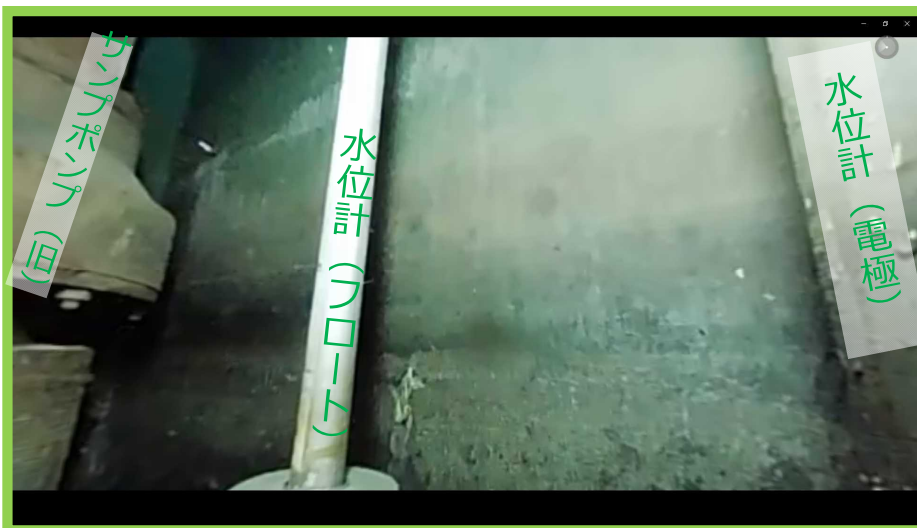
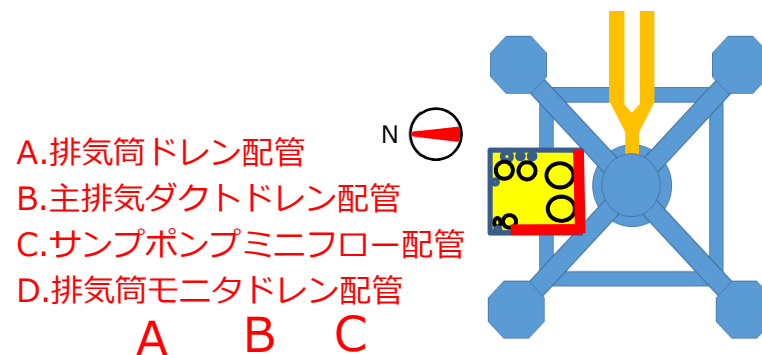
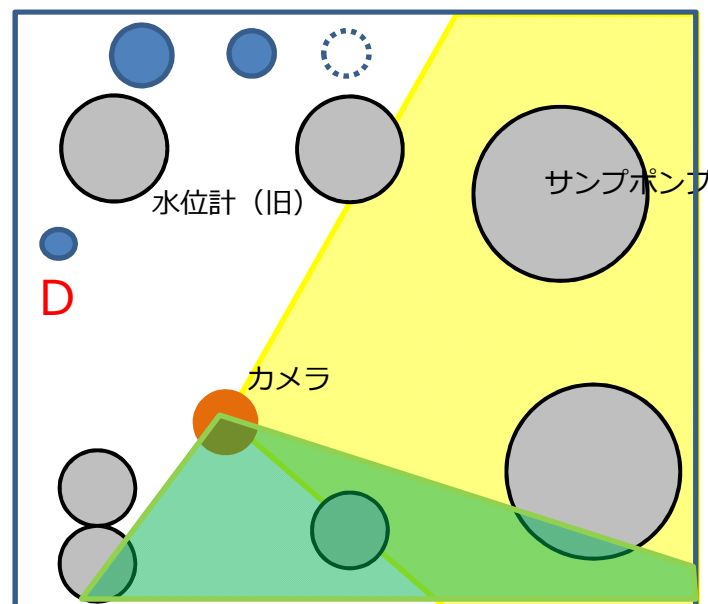
- 2020年7月14日（降雨あり）に内部調査した際の状況。南側壁面に流入痕と思われる濡れ跡があったが、その他流入痕と思われる痕跡は確認されていない。（対策で2020年12月に南側へカバーを追設）
